# Asbestinventarisatetest

Jubellaan 103, 2800 Mechelen

Attestnummer : 20230724-000306.000

Uitgegeven op : 24.07.2023

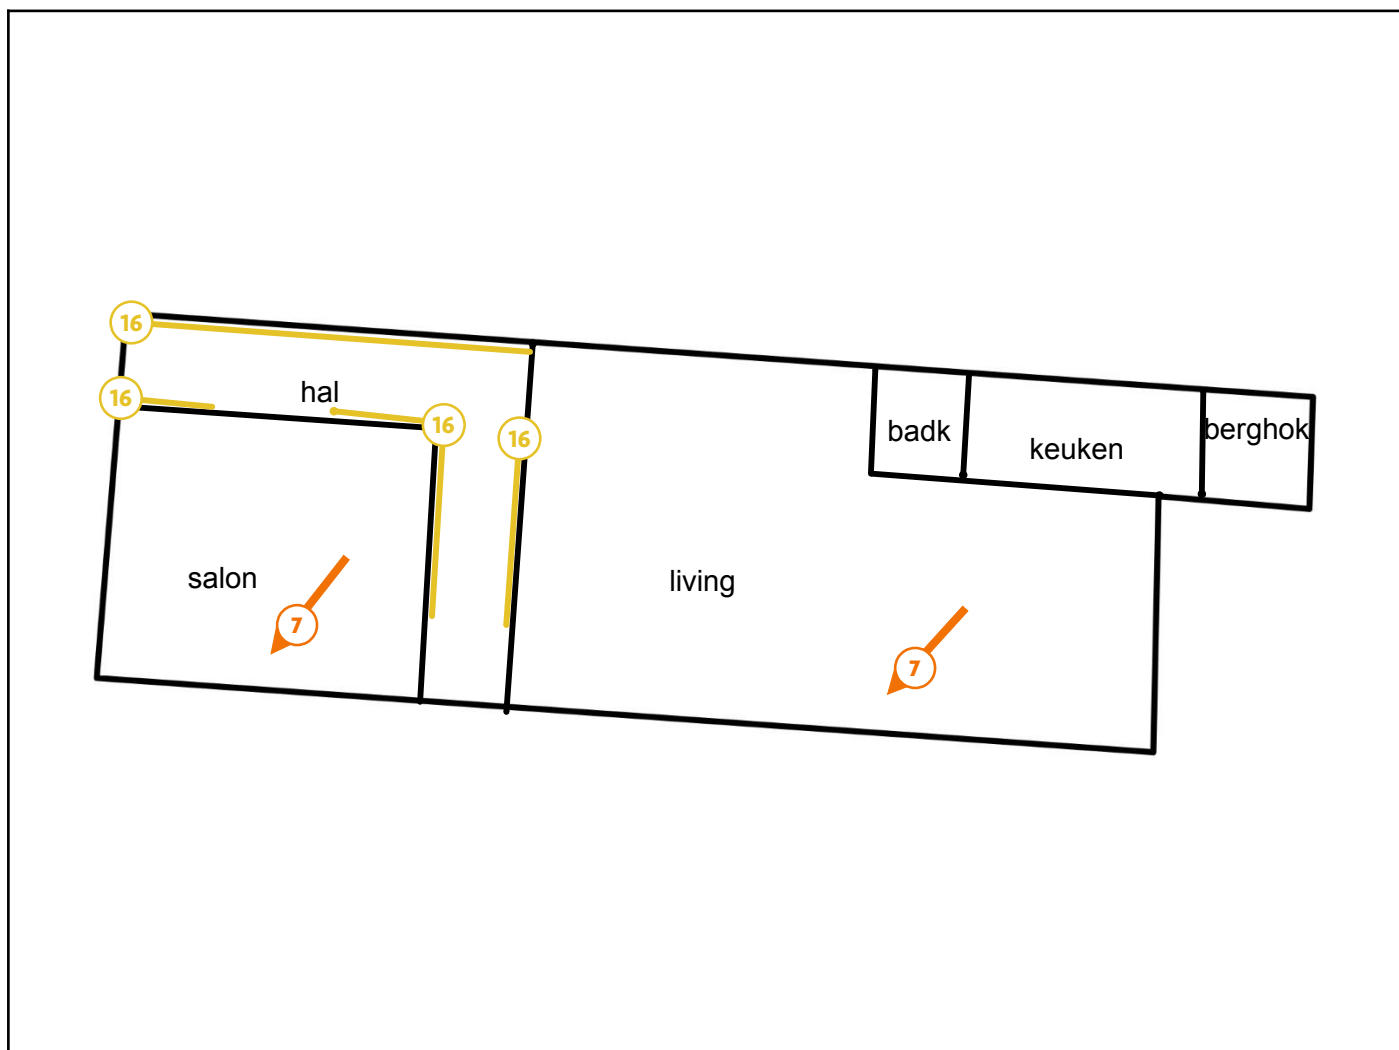
# Plan 1.1: Gelijkvloers

Beschrijving	Type	Actie
7. afdichtingskoorden kachels	Asbestmateriaal	Verwijderen
16. Lambrisering traphal (imitatiehout)	Asbestmateriaal	Zorgvuldig beheren

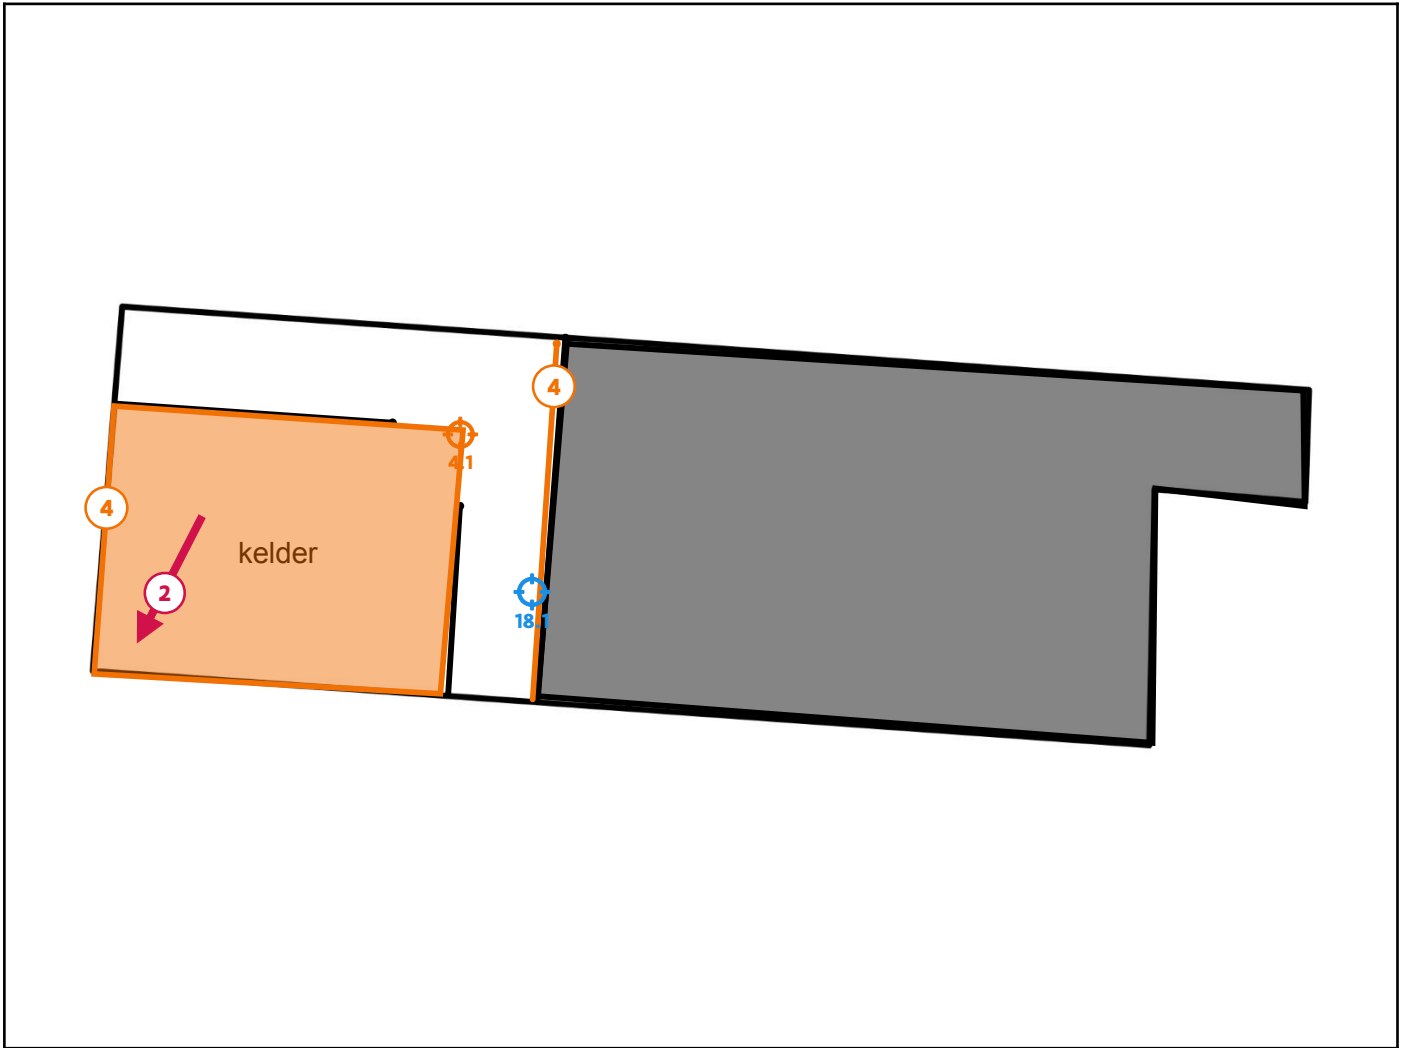
## Plan 1.2: Kelder

Beschrijving	Type	Actie
2. Stock voorraad pical plaat	Asbestmateriaal	Dringend verwijderen
4. Plafond en wandplaten kelder	Asbestmateriaal	Verwijderen
4.1 Code: PS01	Puntmonster	-
18. pleisterwerk aan muren	Geen asbest	-
18.1 Code: MS01	Mengmonster	-

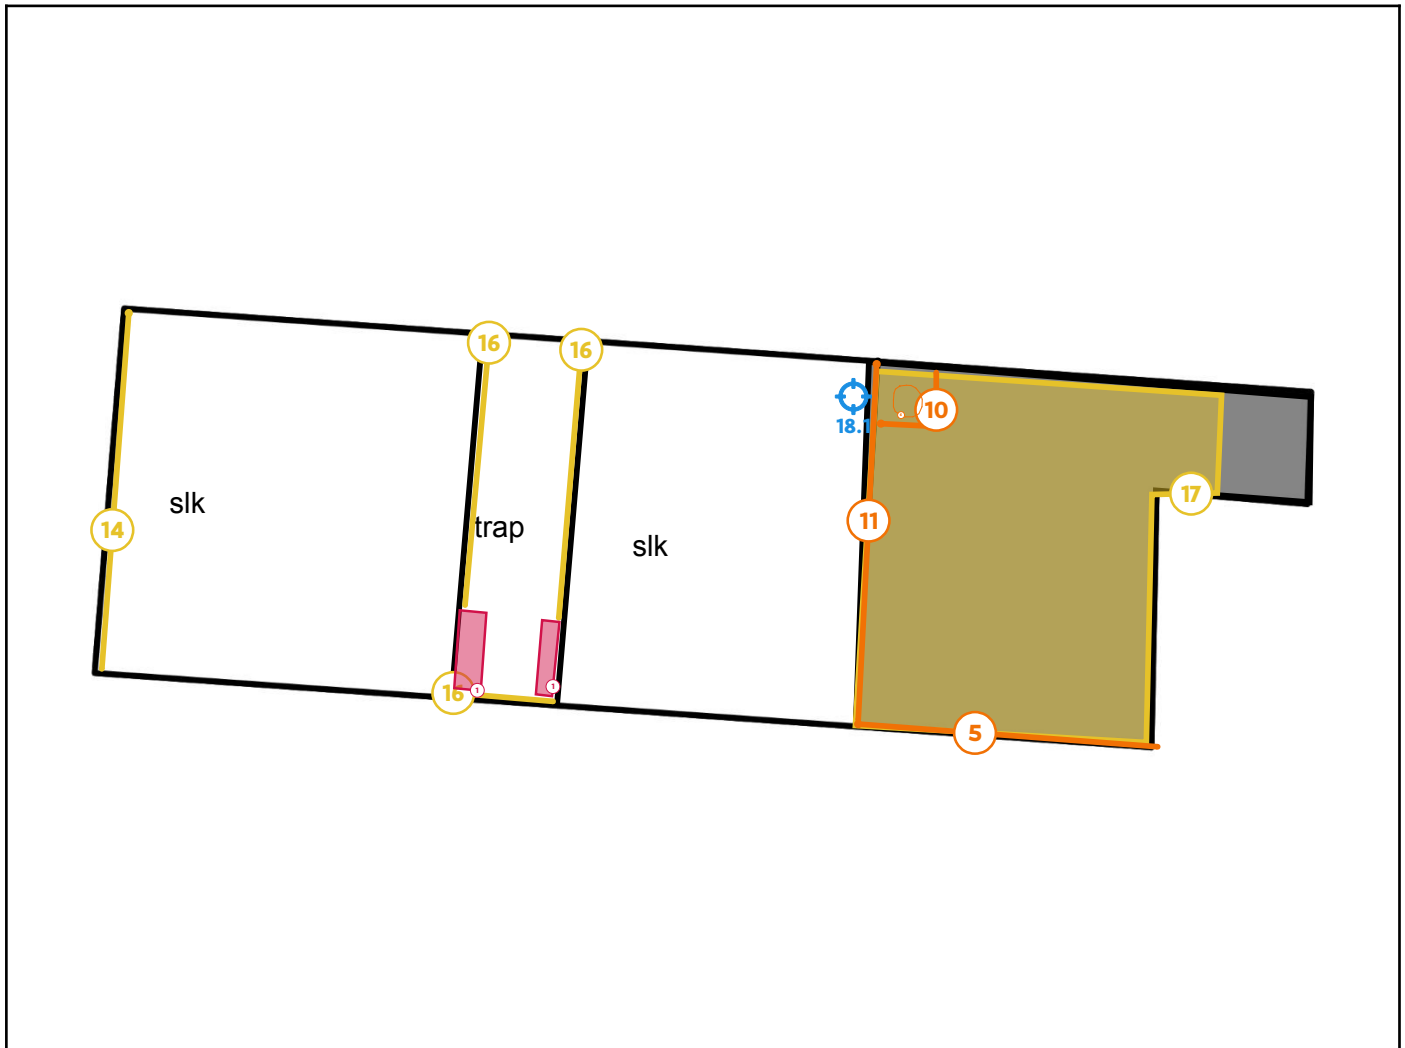
## Plan 1.3: 1ste verdiep

Beschrijving	Type	Actie
1. Vinylvloerzeil traphal 1V	Asbestmateriaal	Dringend verwijderen
5. Crepi op scheidingsmuur	Asbestmateriaal	Verwijderen
6. Asbestcementen schoorsteenbuis+schouwhoed	Asbestmateriaal	Verwijderen
10. Cementplaten afkasting rond schouw	Asbestmateriaal	Verwijderen
11. Achtergevelleien	Asbestmateriaal	Verwijderen
14. Menuiserieplaten binnenwand slk 1V	Asbestmateriaal	Zorgvuldig beheren

16. Lambrisering traphal (imitatiehout)	Asbestmateriaal	Zorgvuldig beheren
17. Roofing plat dak achterbouw	Asbestmateriaal	Zorgvuldig beheren
18. pleisterwerk aan muren	Geen asbest	-
18.1 Code: MS01	Mengmonster	-

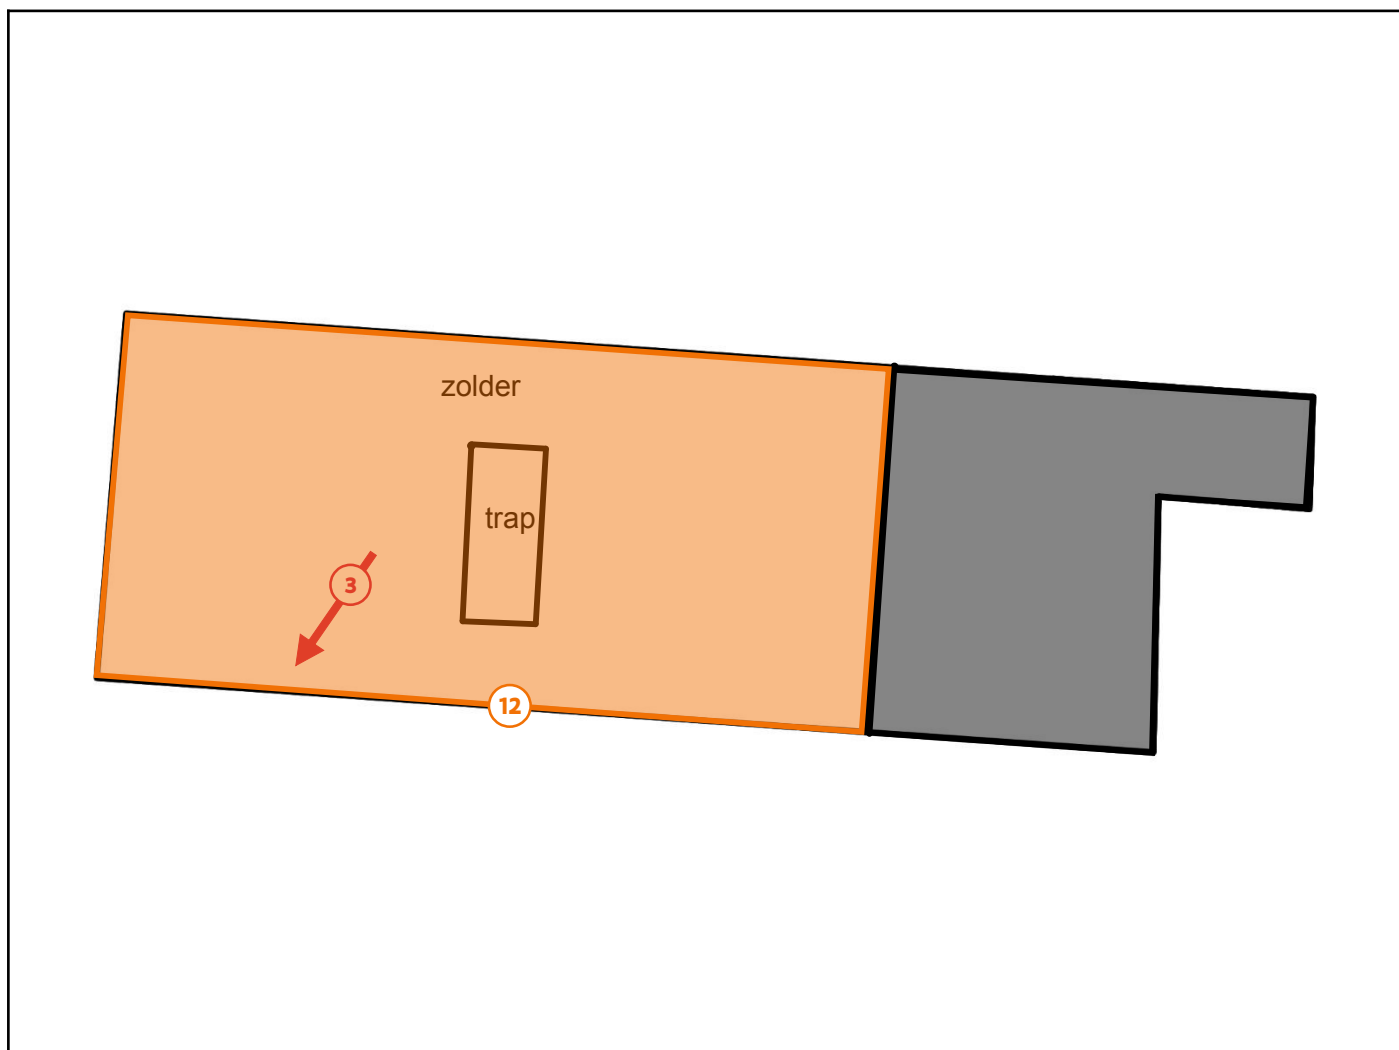
## Plan 1.4: 2de verdiep

Beschrijving	Type	Actie
3. Stock voorraad leien zolder	Asbestmateriaal	Dringend verwijderen
12. Menuiserie onderdakplaten	Asbestmateriaal	Maatregelen nemen

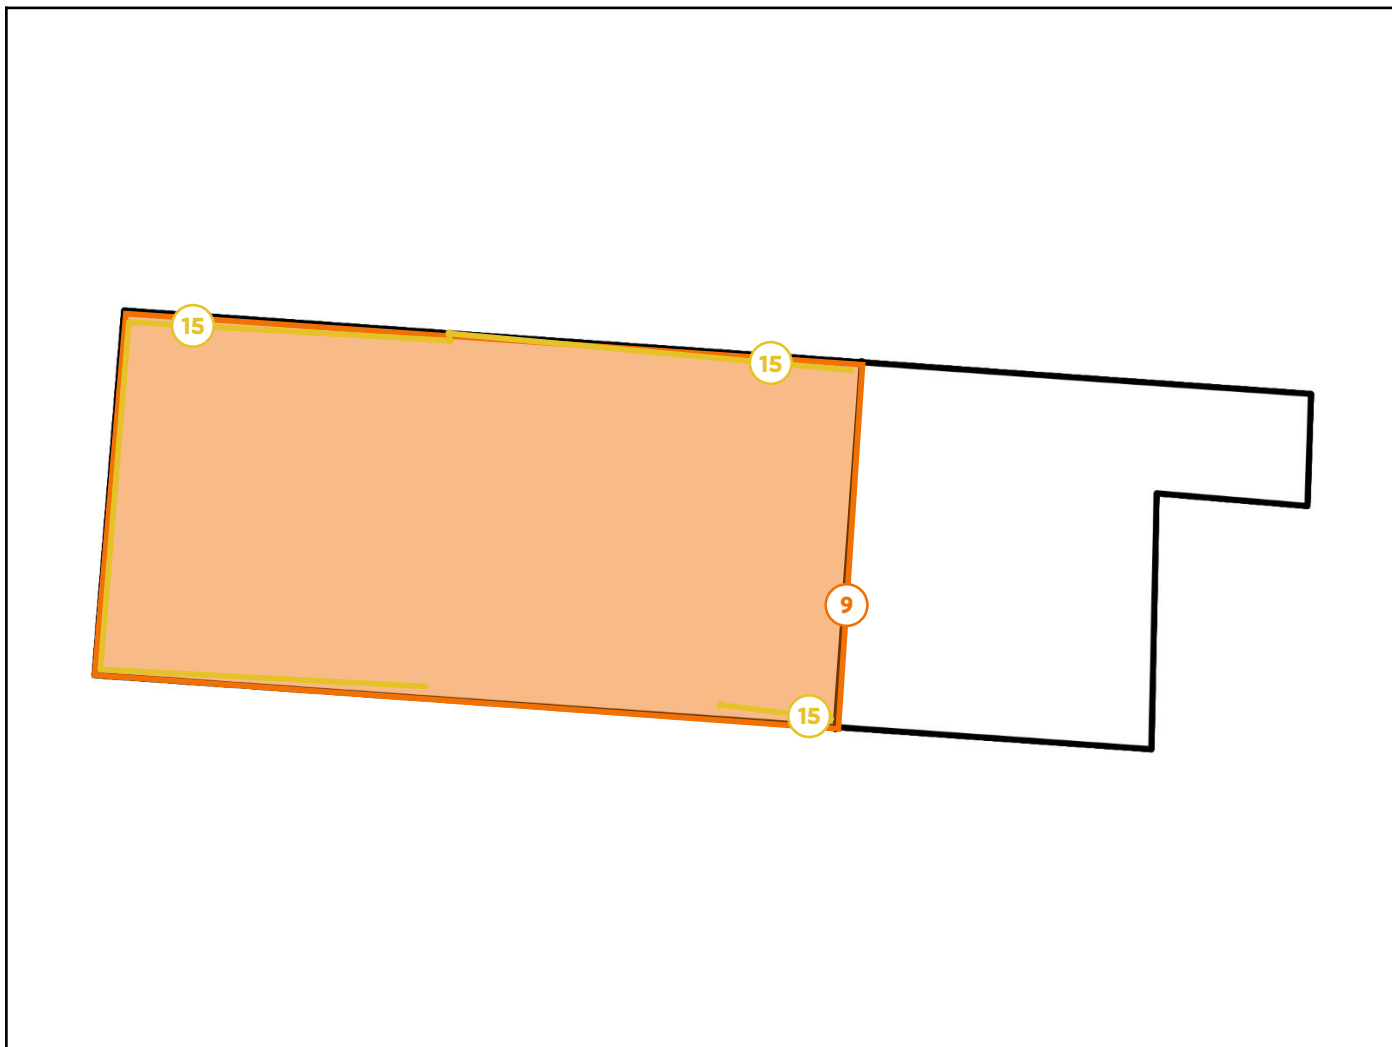
## Plan 1.5: Plan dak

Beschrijving	Type	Actie
9. Leien dak	Asbestmateriaal	Verwijderen
15. Roofing aan dakranden+goten op hoofddak	Asbestmateriaal	Zorgvuldig beheren

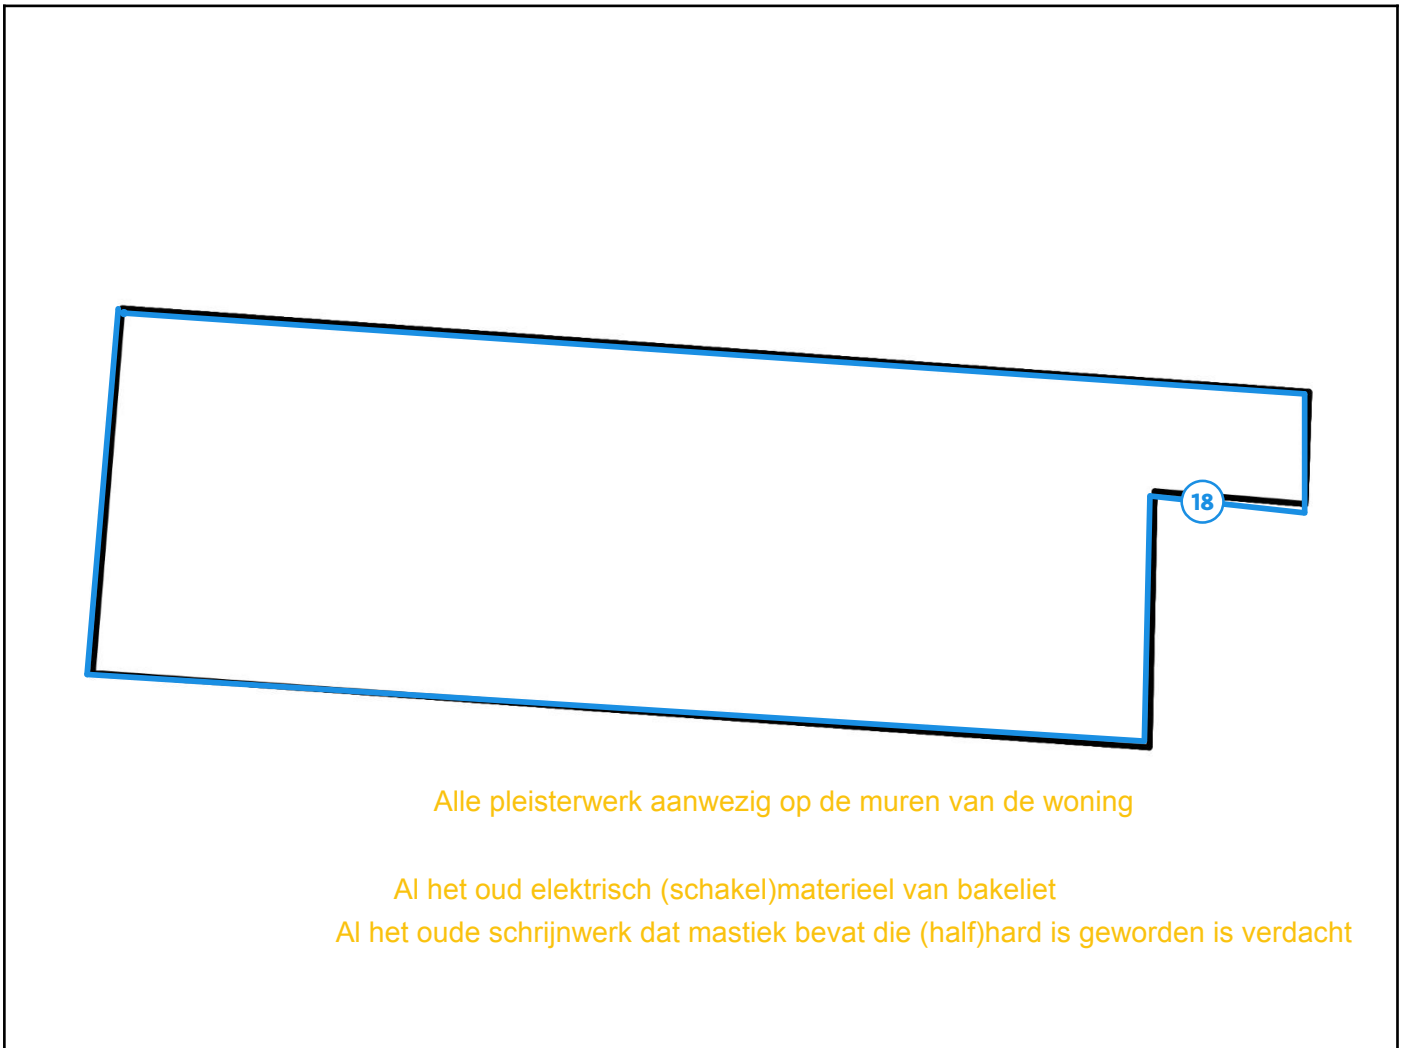
## Plan 1.6: Overzichtsplan gehele gebouw

Beschrijving	Type	Actie
8. Mastiek (oud) schrijnwerk	Asbestmateriaal	Verwijderen
13. Bakeliet (oud elektrisch materieel)	Asbestmateriaal	Zorgvuldig beheren
18. pleisterwerk aan muren	Geen asbest	-
