Asbestinventarisatetest

Kapelstraat 32, 2570 Duffel

Attestnummer : 20231226-000115.000

Uitgegeven op : 26.12.2023

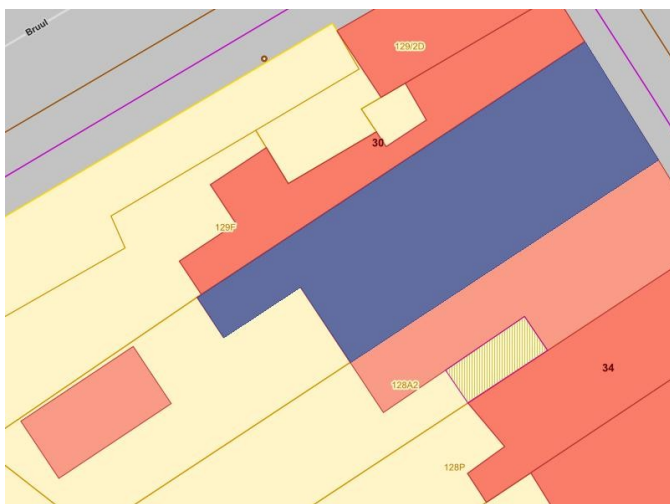
Zone 1: Hoofdgebouw

- 2 Asbestmaterialen**
- 0 Beperkingen
- 0 Uitsluitingen
- 0 Roerende goederen
- 0 Puin, steenslag, (water)bodem
- 0 Adviezen
- 2 Geen asbest**

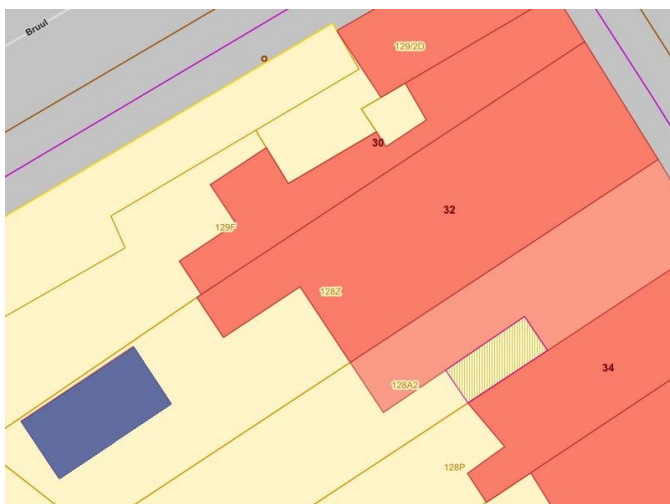
Zone 2: Bijgebouw

- 0 Asbestmaterialen
- 0 Beperkingen
- 0 Uitsluitingen
- 0 Roerende goederen
- 0 Puin, steenslag, (water)bodem
- 0 Adviezen
- 0 Geen asbest
