Asbestinventarisatetest

Oude Liersebaan 8, 2570 Duffel

Attestnummer : 20231115-000082.000

Uitgegeven op : 15.11.2023

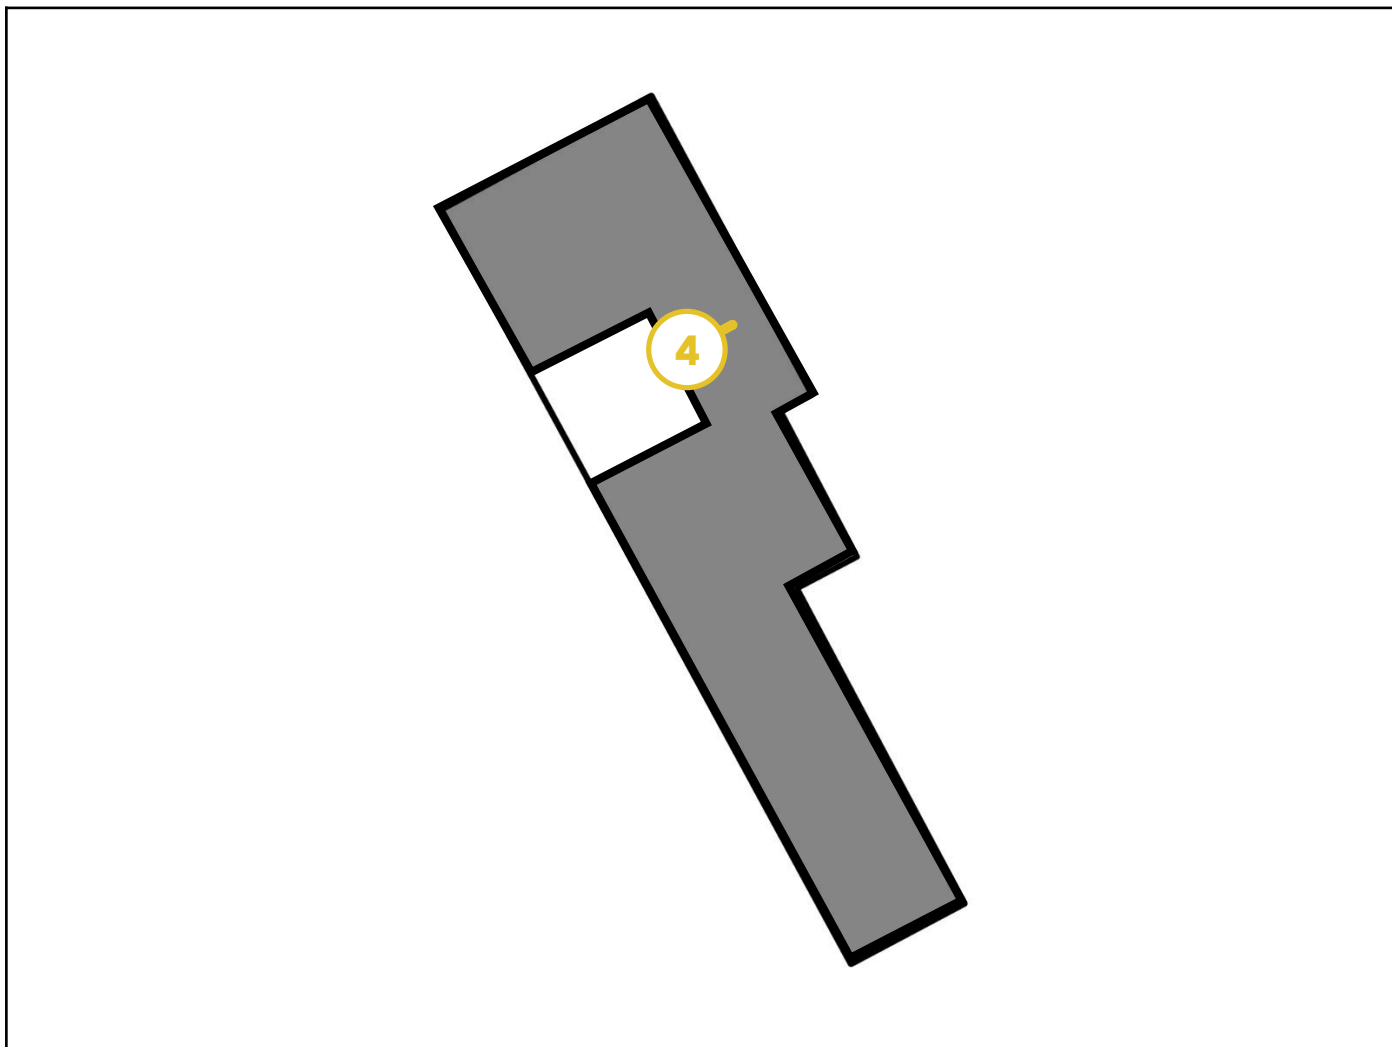
Plan 1.1: kelder

Beschrijving	Type	Actie
4. Verluichtingsbuizen	Asbestmateriaal	Zorgvuldig beheren

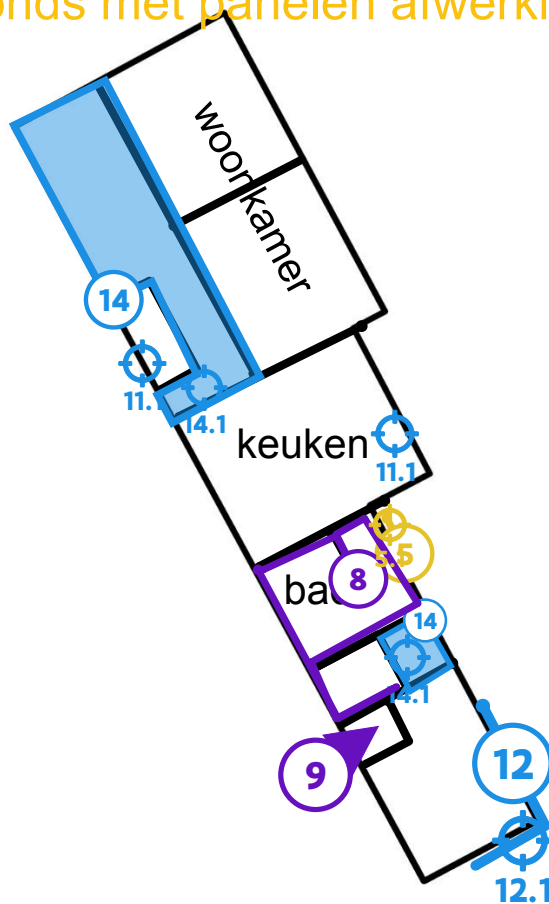
Plan 1.2: gelijkvloers

Betreft alle plafonds met panelen afwerking.

Betreft alle pleister in de woning aanwezig.

Beschrijving	Type	Actie
5. Mastiek aluminium ramen en deuren	Asbestmateriaal	Zorgvuldig beheren
5.1 Code: PS01	Puntmonster	-
8. Tegellijm	Advies	-
9. CV-ketel geplaatst na 2001	Advies	-
10. Plafonds	Advies	-
11. Pleisterwerk aan muren	Geen asbest	-
11.1 Code: MS01	Mengmonster	-

12. Mastiek ramen achterbouw	Geen asbest	-
12.1 Code: PS03	Puntmonster	-
14. Pleisterwerk aan plafond	Geen asbest	-
14.1 Code: MS02	Mengmonster	-

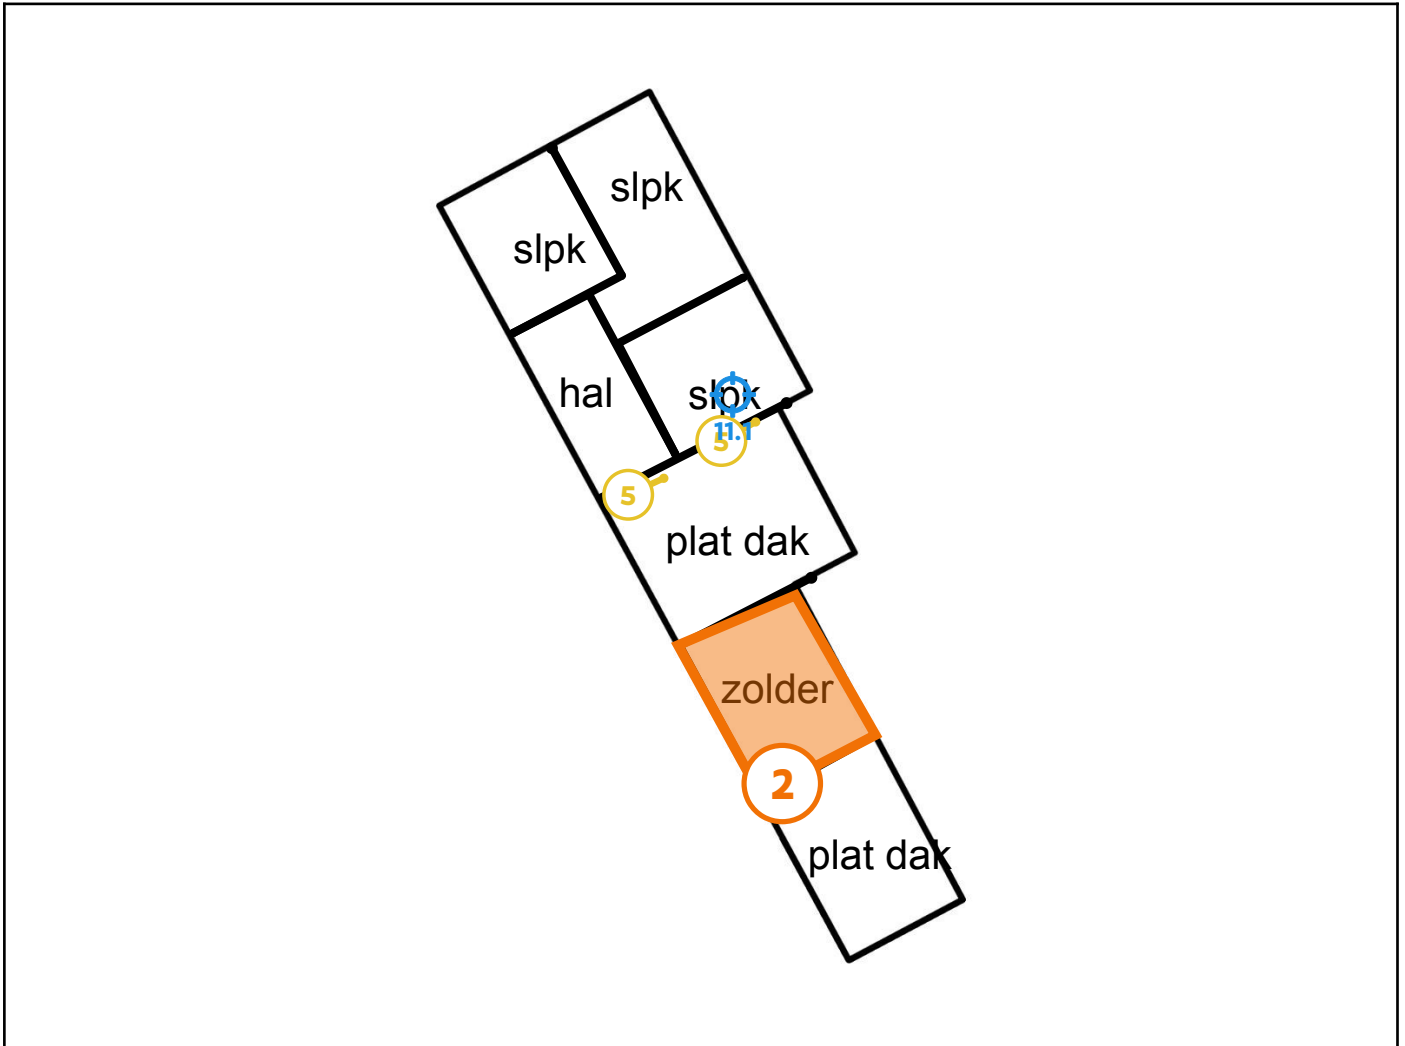
Plan 1.3: 1ste verdiep

Beschrijving	Type	Actie
2. Onderdak	Asbestmateriaal	Maatregelen nemen
5. Mastiek aluminium ramen en deuren	Asbestmateriaal	Zorgvuldig beheren
11. Pleisterwerk aan muren	Geen asbest	-
11.1 Code: MS01	Mengmonster	-

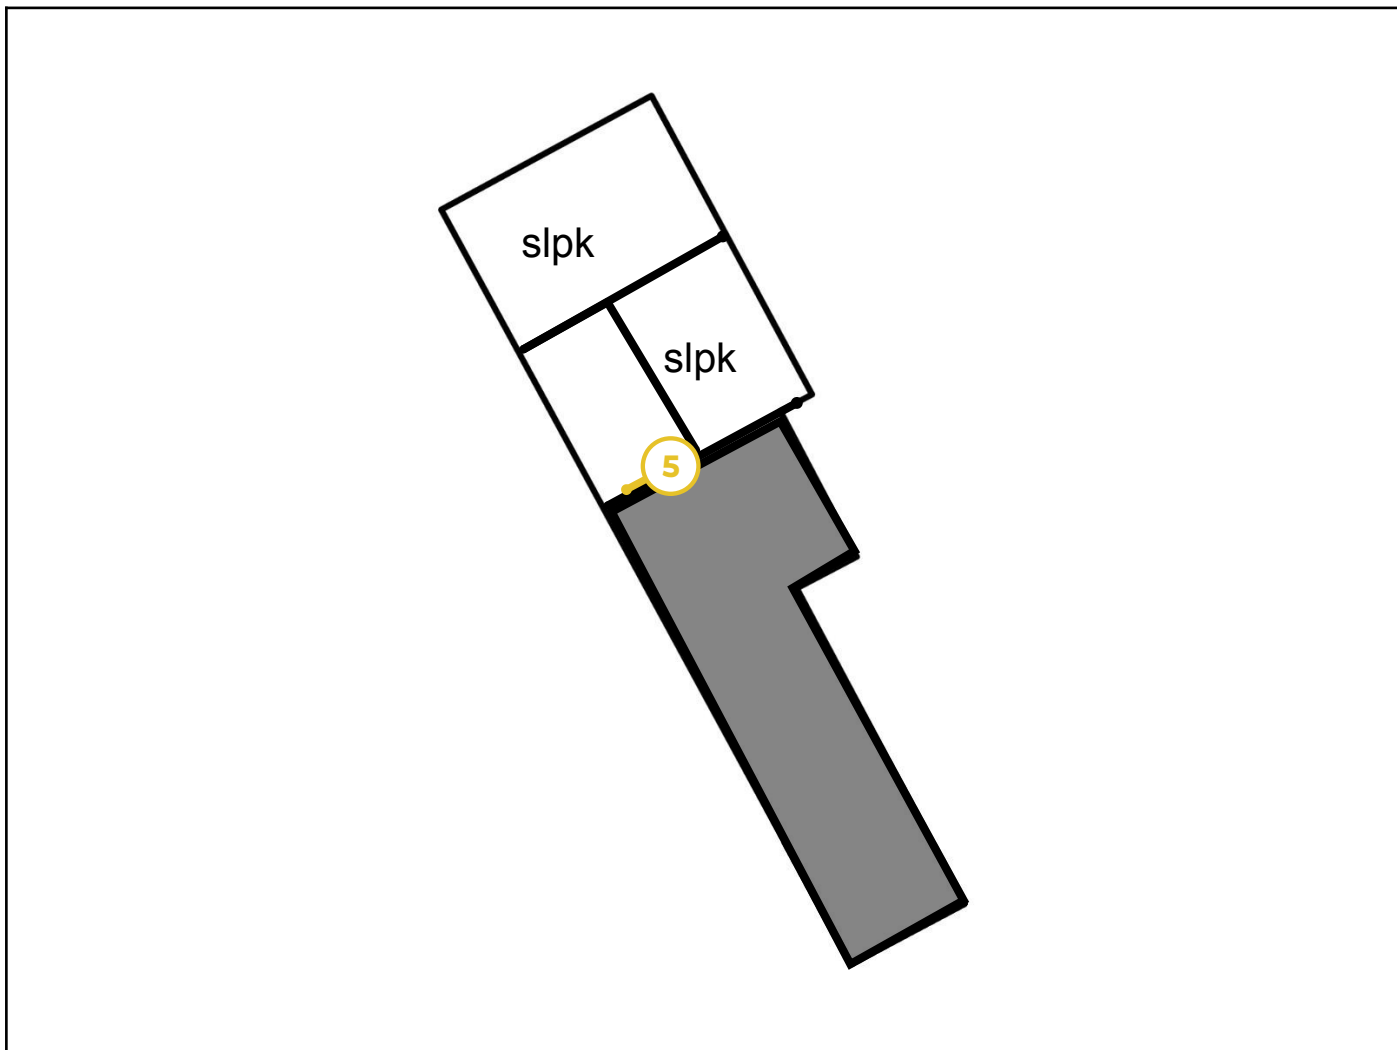
Plan 1.4: 2de verdiep

Beschrijving	Type	Actie
5. Mastiek aluminium ramen en deuren	Asbestmateriaal	Zorgvuldig beheren

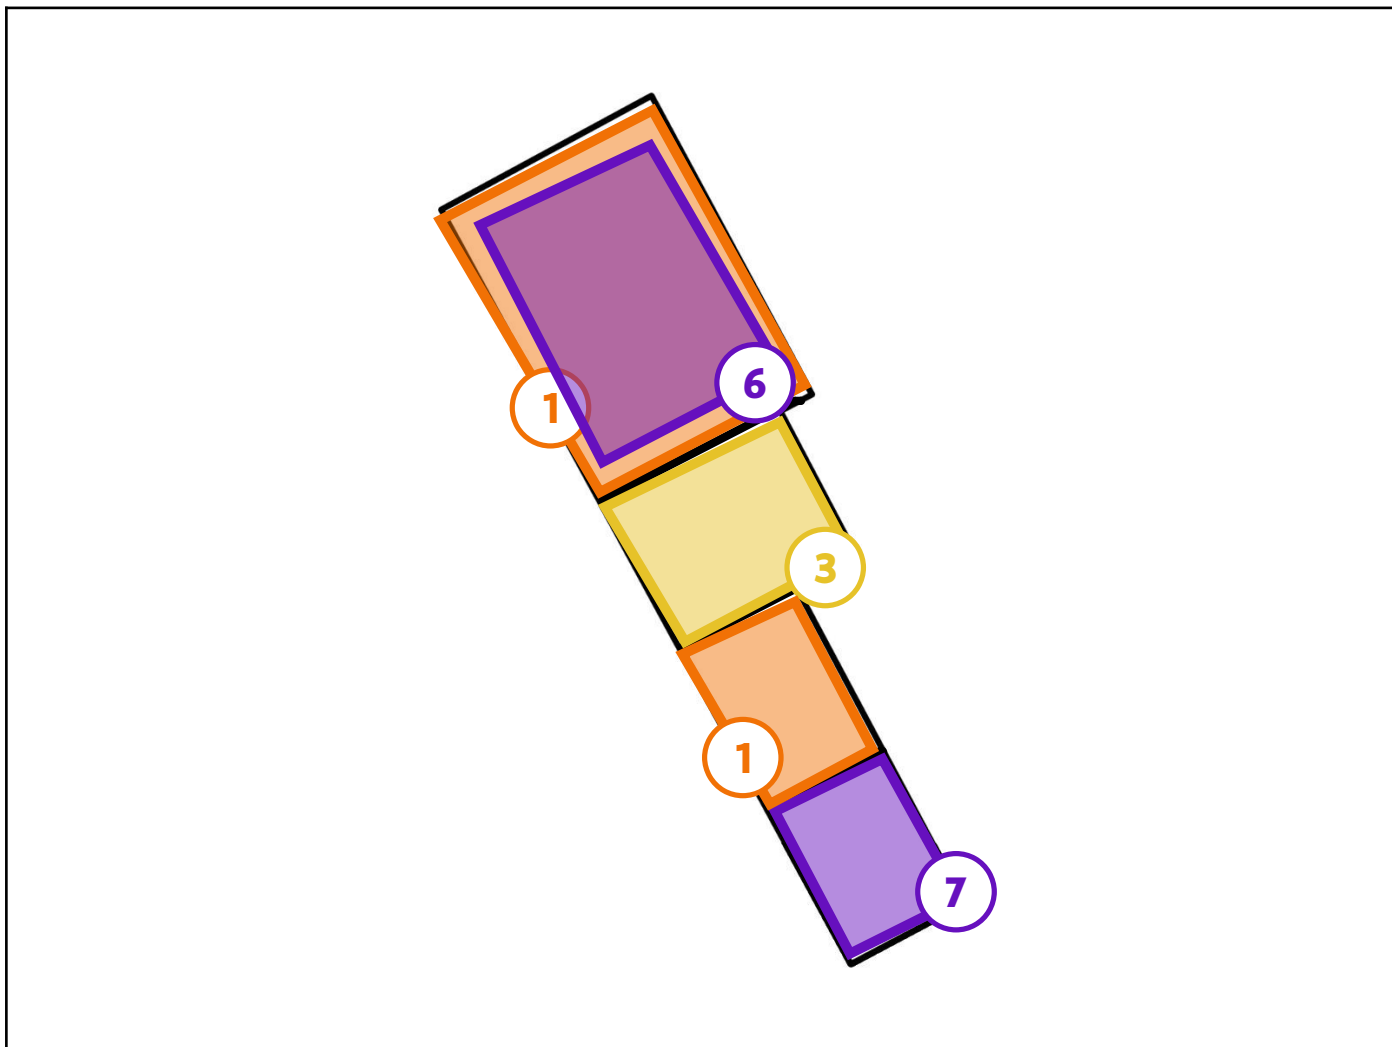
Plan 1.5: daken

Beschrijving	Type	Actie
1. Ieën op dak	Asbestmateriaal	Verwijderen
3. Roofing op dak	Asbestmateriaal	Zorgvuldig beheren
6. Onderdak (dak hoger dan 3,5m)	Beperking	-
7. Dak in EPDM	Advies	-

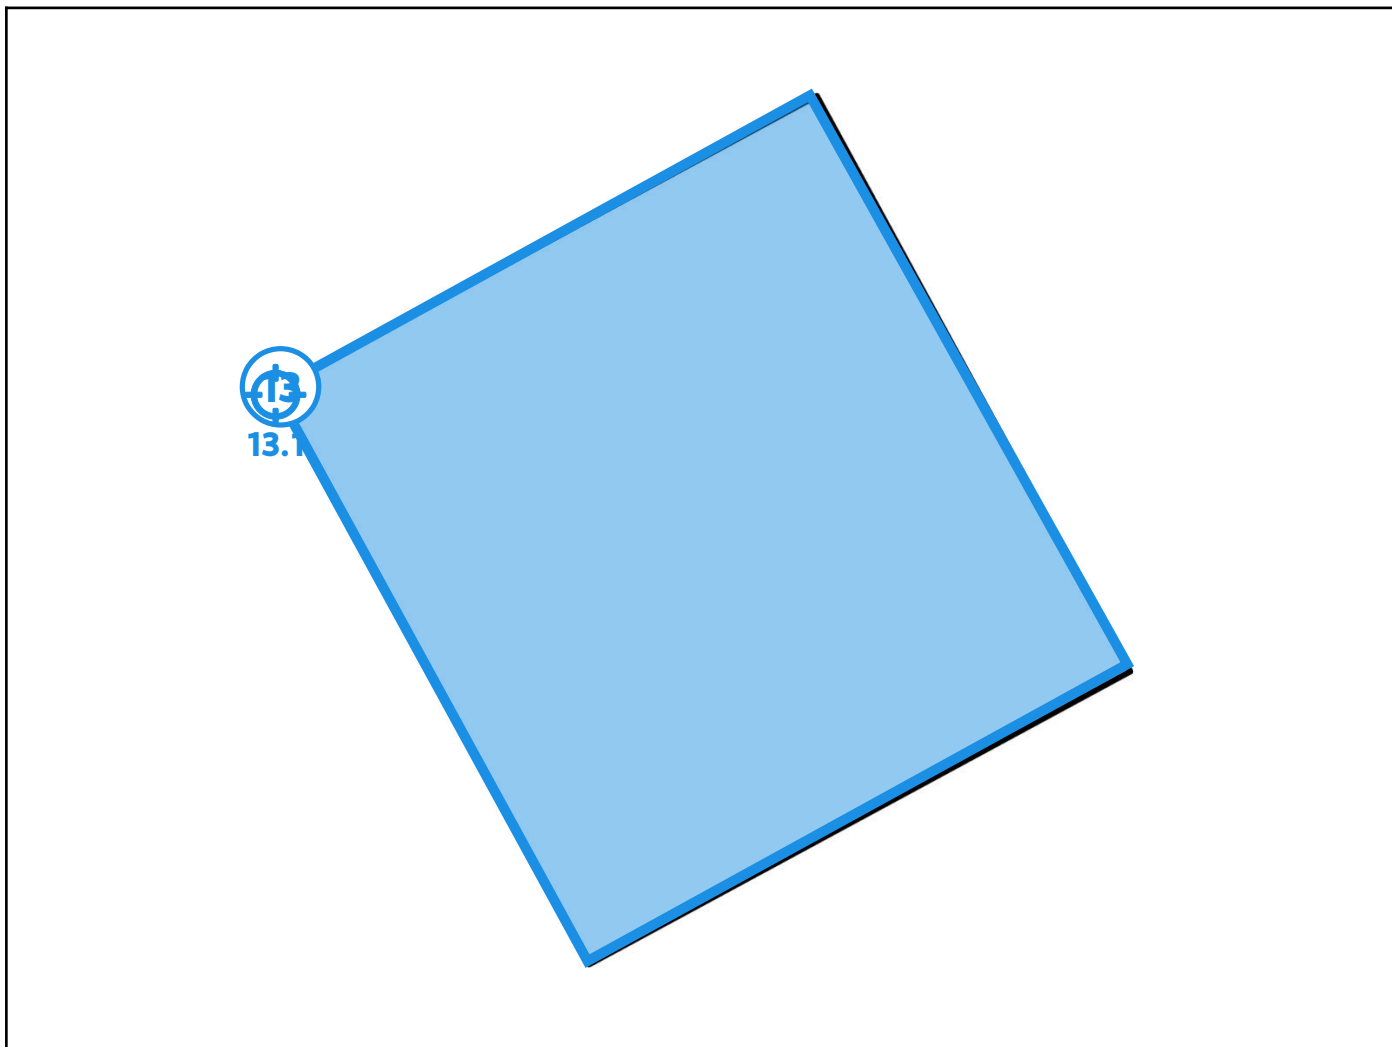
Plan 2.1: Bijgebouw plan

Beschrijving	Type	Actie
13. Golfplaten op tuinhuis	Geen asbest	-
13.1 Code: PS02	Puntmonster	-
