Asbestinventarisatetest

Langestraat 8, 3190 Boortmeerbeek

Attestnummer : 20240118-000077.000

Uitgegeven op : 18.01.2024

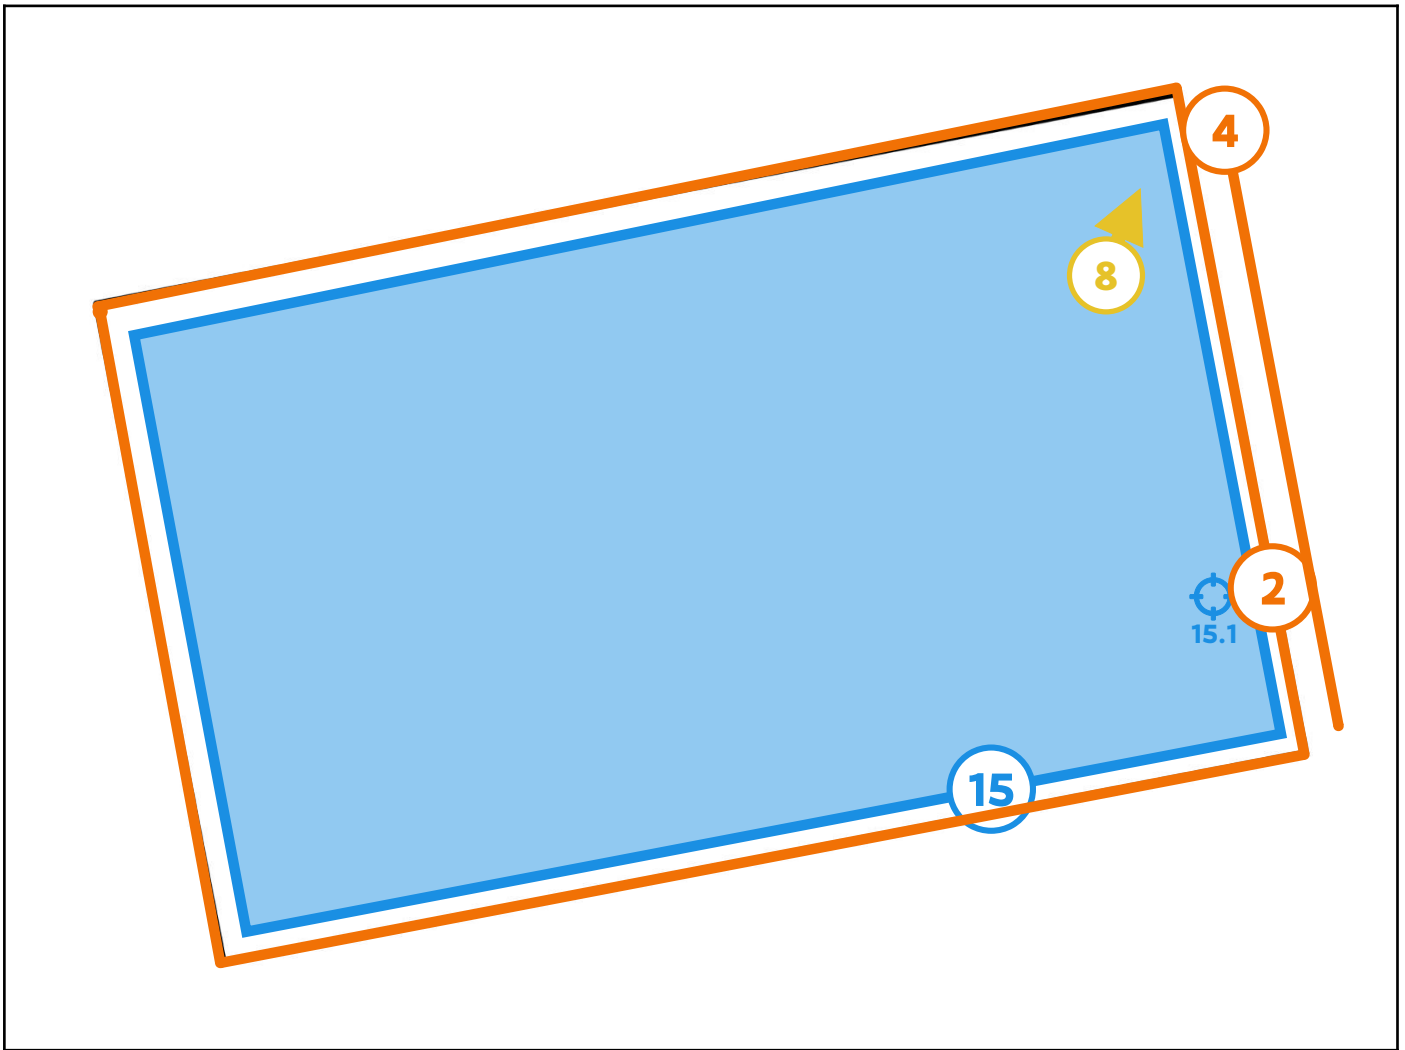
Plan 1.1: Bijgebouw plan

Beschrijving	Type	Actie
2. Boordsteen dak garage.	Asbestmateriaal	Verwijderen
4. Mastiek ramen en deuren (tussen muur en aluminium)	Asbestmateriaal	Verwijderen
8. Bakeliet (aftakdozen, schakelaars,...)	Asbestmateriaal	Zorgvuldig beheren
15. Roofing op dak	Geen asbest	-
15.1 Code: PM03	Puntmonster	-

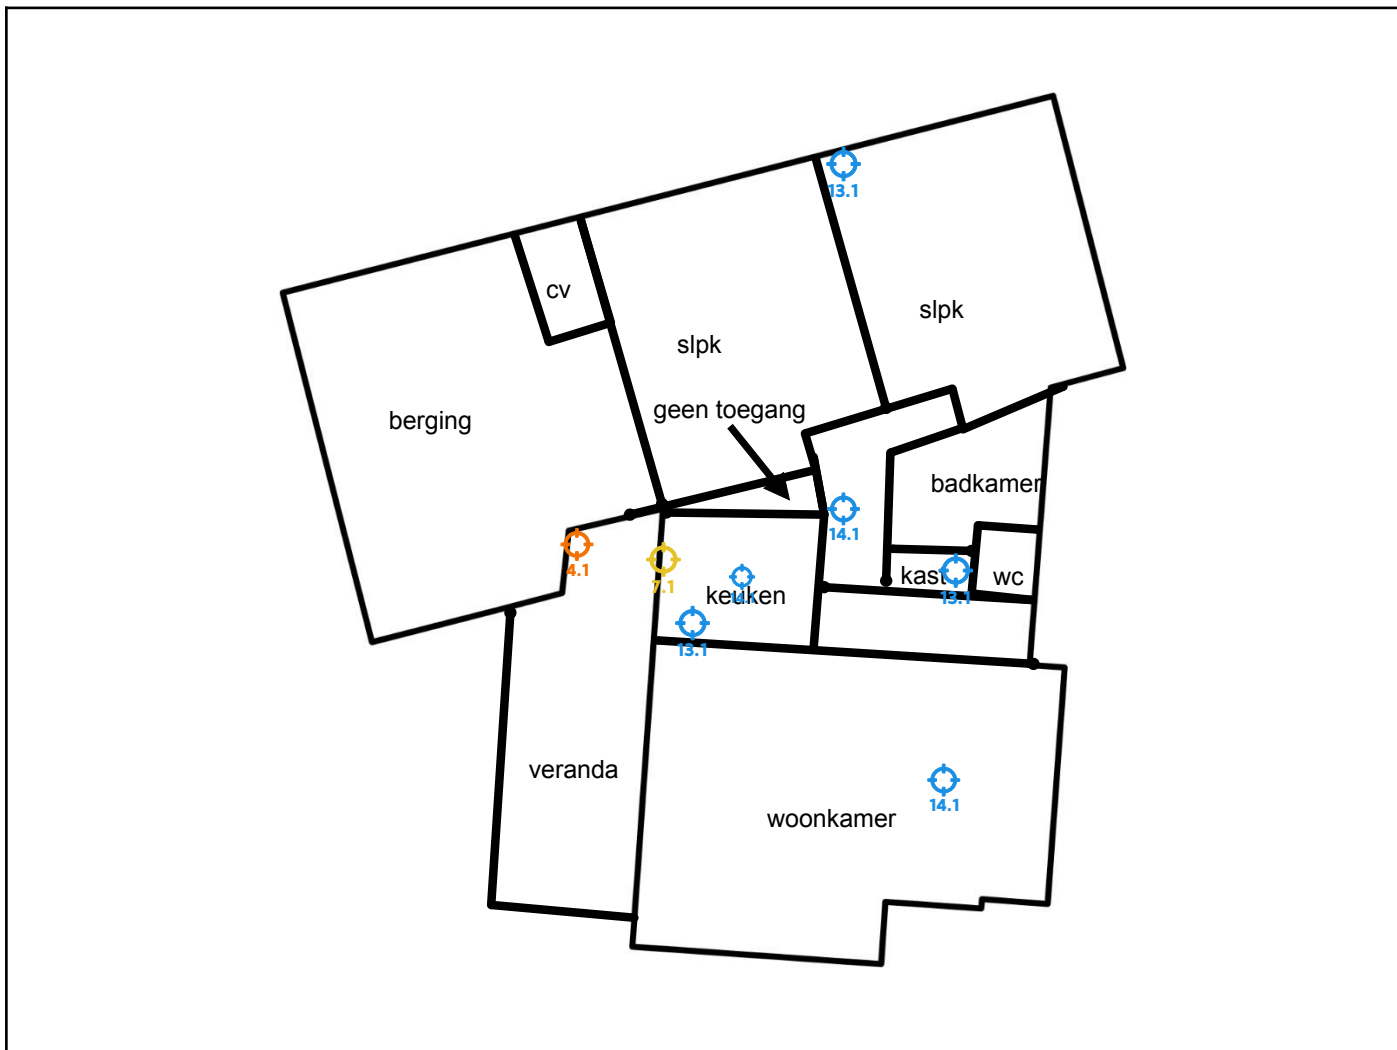
Plan 2.1: gelijkvloers (monsternames)

Beschrijving	Type	Actie
4. Mastiek ramen en deuren (tussen muur en aluminium)	Asbestmateriaal	Verwijderen
4.1 Code: PM01	Puntmonster	-
7. Mastiek ramen en deuren (tussen glas en aluminium)	Asbestmateriaal	Zorgvuldig beheren
7.1 Code: PM02	Puntmonster	-
13. Pleisterwerk aan muren	Geen asbest	-
13.1 Code: MM01	Mengmonster	-

14. Pleisterwerk aan plafond	Geen asbest	-
14.1 Code: MM02	Mengmonster	-

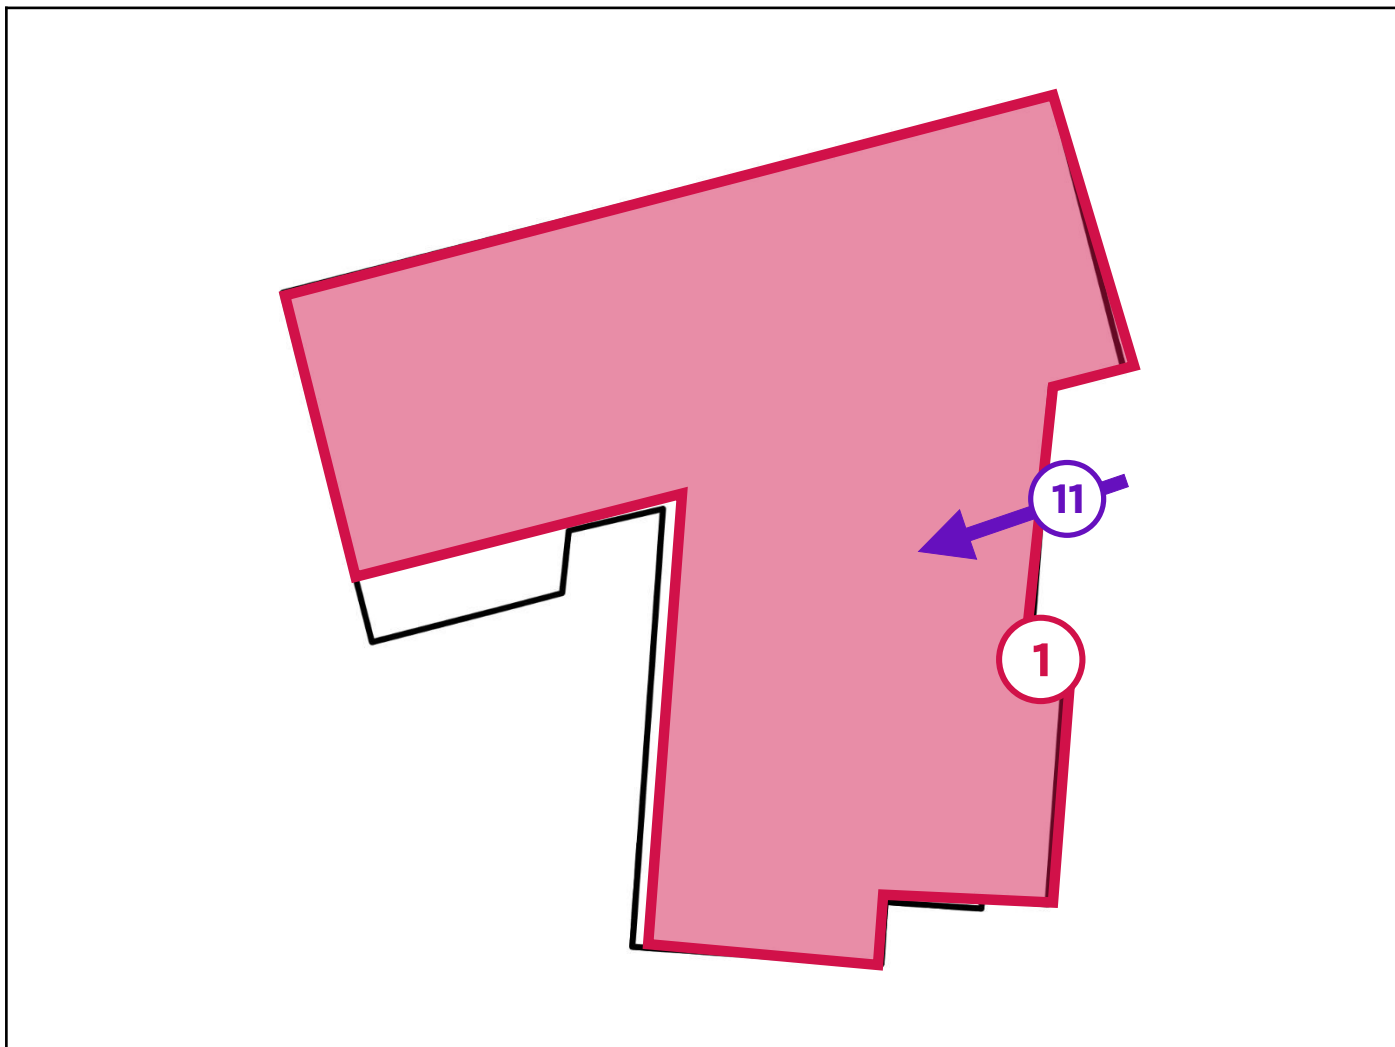
Plan 2.2: daken/zolder

Beschrijving	Type	Actie
1. Leien op dak	Asbestmateriaal	Dringend verwijderen
11. Onderdak	Advies	-

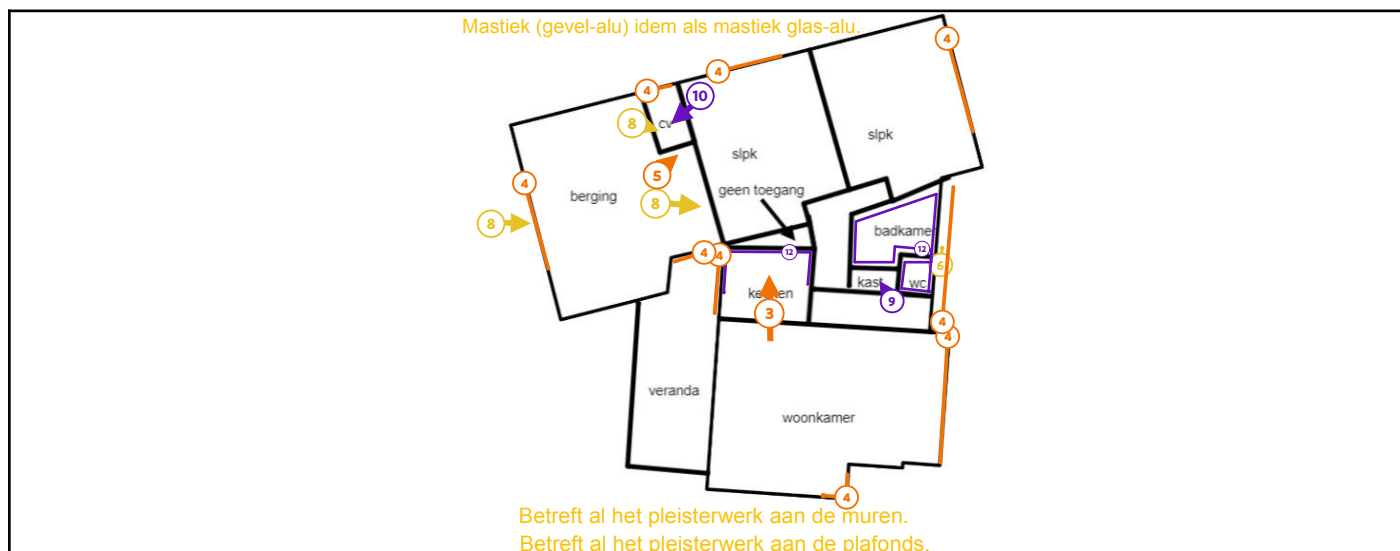
Plan 2.3: gelijkvloers

Beschrijving	Type	Actie
3. Keuken in Glasal	Asbestmateriaal	Verwijderen
4. Mastiek ramen en deuren (tussen muur en aluminium)	Asbestmateriaal	Verwijderen
5. Inspectieluik/ roetluik	Asbestmateriaal	Verwijderen
6. Glasalplaten in schrijnwerk	Asbestmateriaal	Zorgvuldig beheren
7. Mastiek ramen en deuren (tussen glas en aluminium)	Asbestmateriaal	Zorgvuldig beheren
8. Bakeliet (aftakdozen, schakelaars,...)	Asbestmateriaal	Zorgvuldig beheren
9. Kruipkelder	Beperking	-
10. CV-ketel geplaatst voor 2001	Advies	-
12. Tegellijm	Advies	-
13. Pleisterwerk aan muren	Geen asbest	-
14. Pleisterwerk aan plafond	Geen asbest	-
