# Asbestinventarisatetest

Vaartstraat 54, 2235 Hulshout

Attestnummer : 20240323-000055.000

Uitgegeven op : 23.03.2024

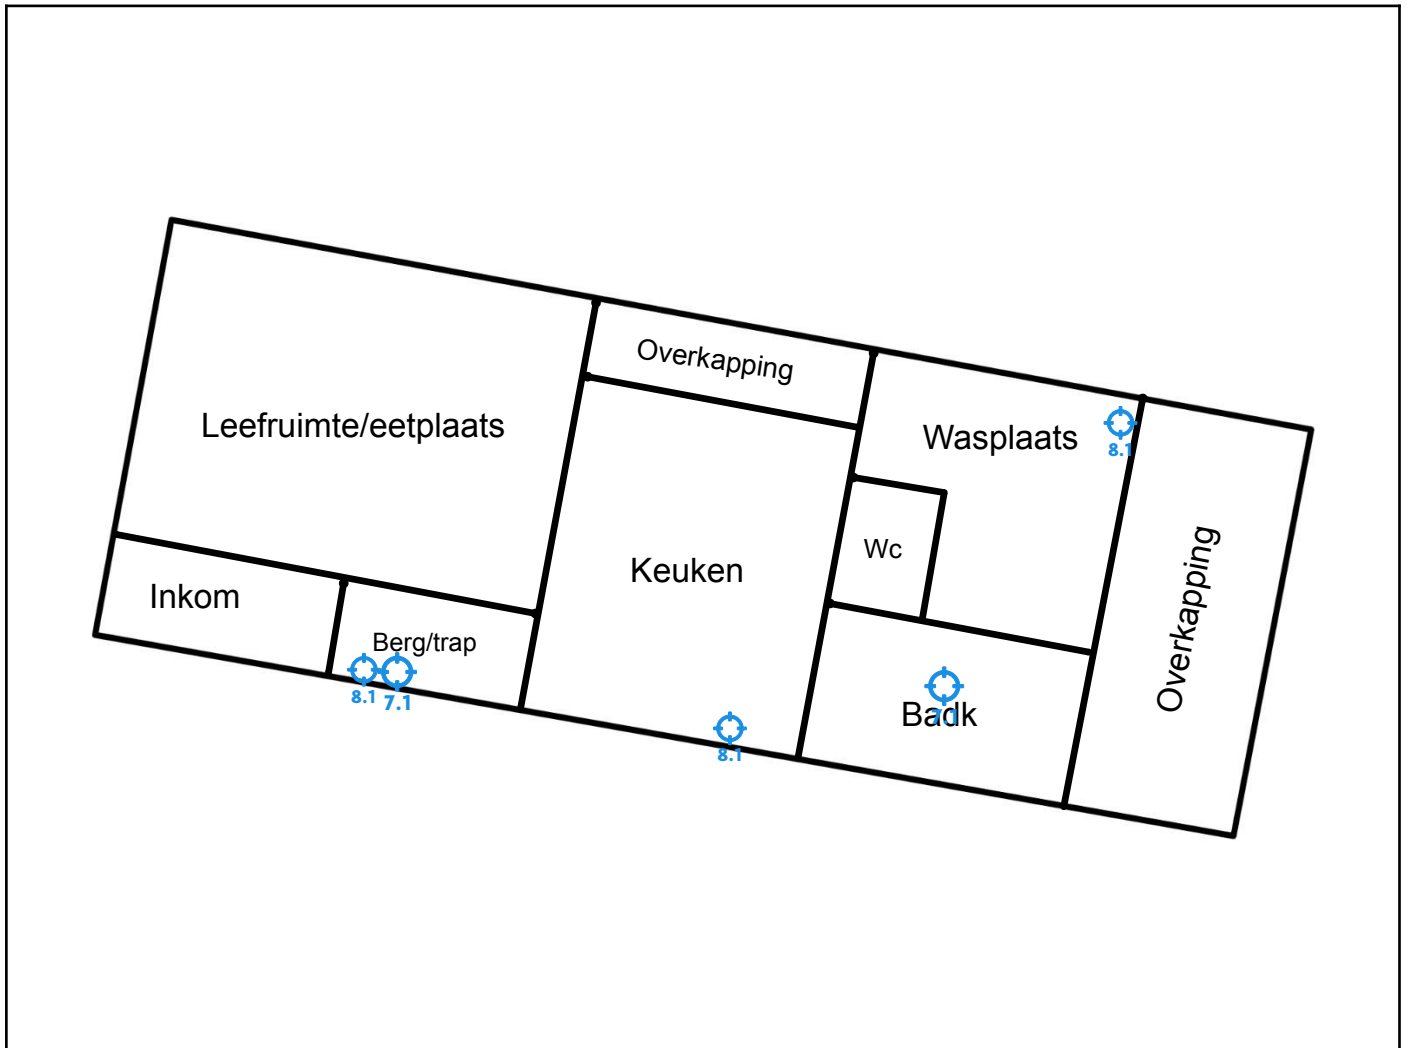
# Plan 1.1: Gelijkvloers

Beschrijving	Type	Actie
7. Pleisterwerk plafonds	Geen asbest	-
7.1 Code: MM02	Mengmonster	-
8. Pleisterwerk muren	Geen asbest	-
8.1 Code: MM01	Mengmonster	-

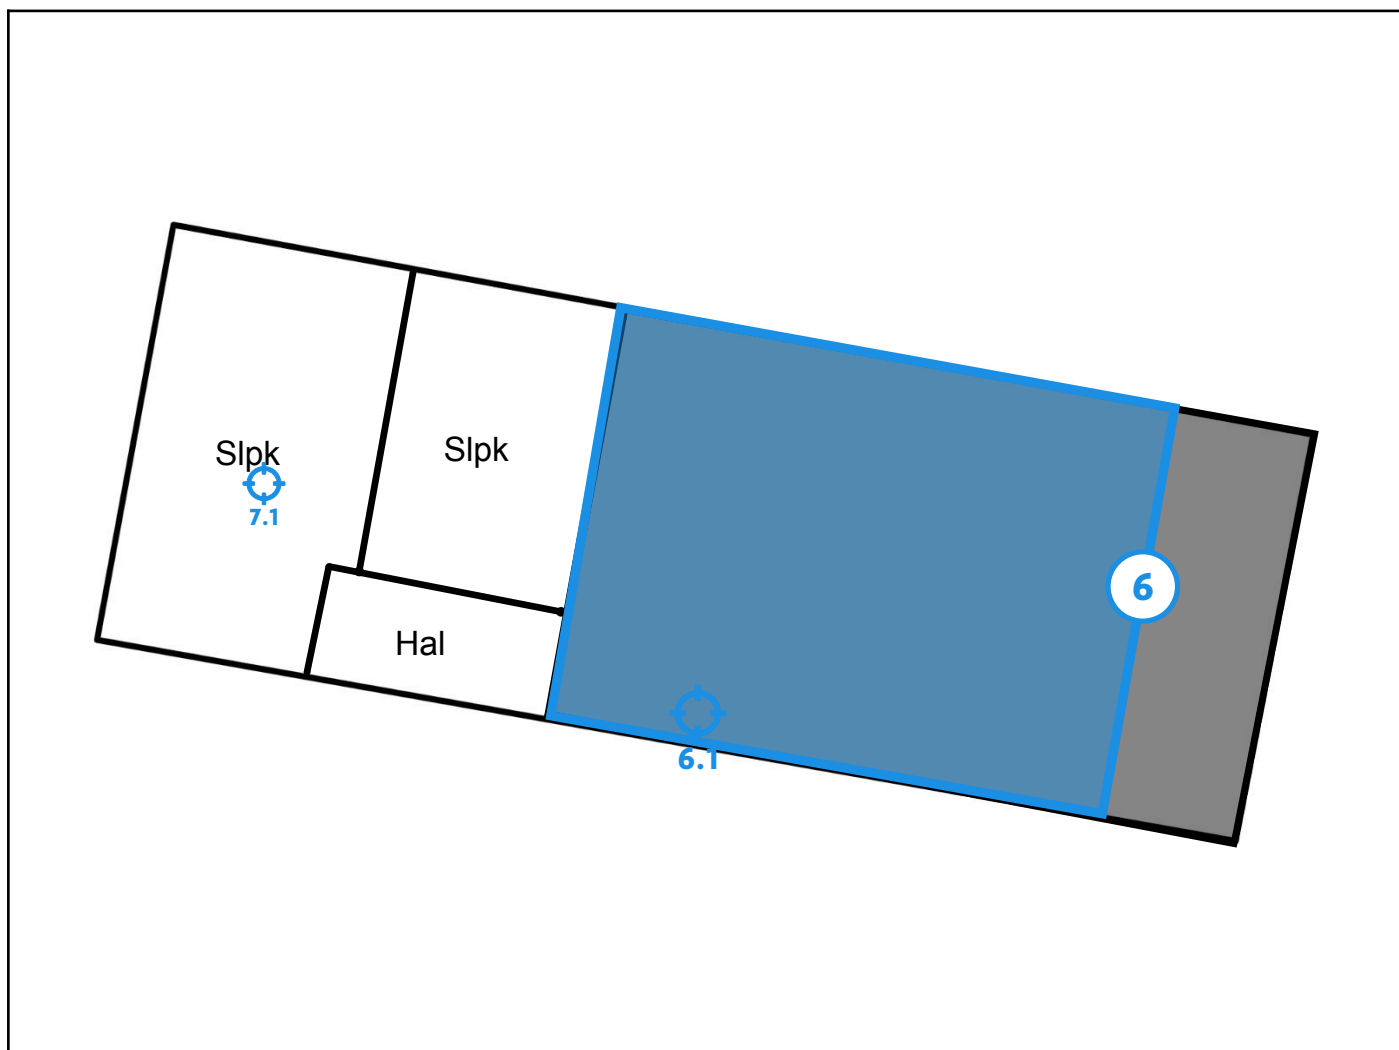
## Plan 1.2: 1e Verdiep

Beschrijving	Type	Actie
6. Roofing plat dak achteraan	Geen asbest	-
6.1 Code: PM01	Puntmonster	-
7. Pleisterwerk plafonds	Geen asbest	-
7.1 Code: MM02	Mengmonster	-

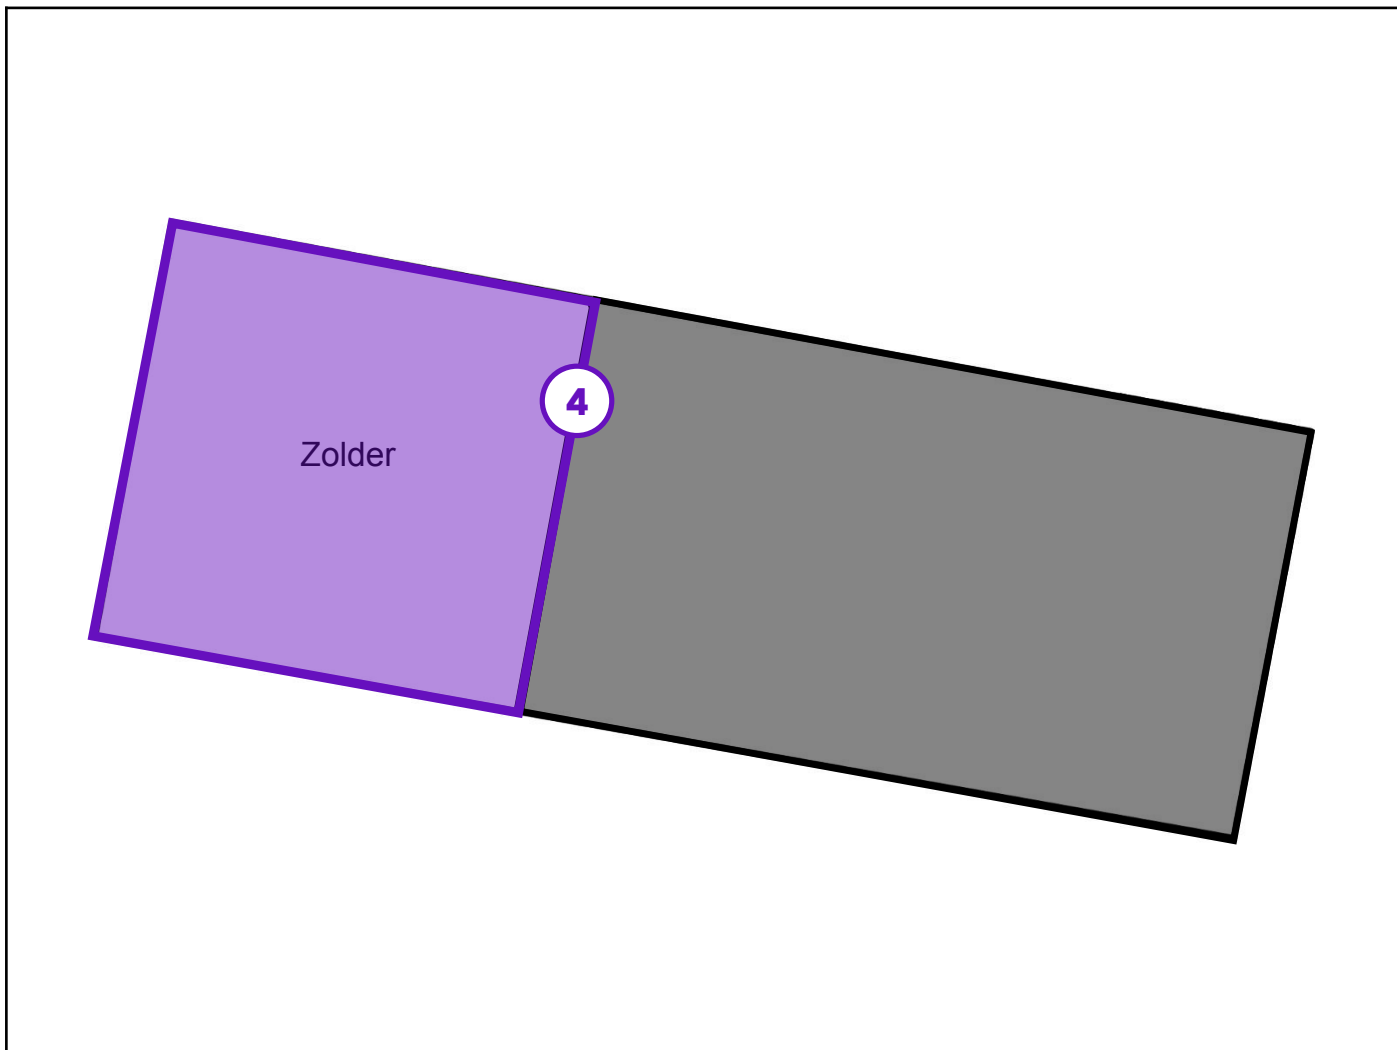
## Plan 1.3: Zolder

Beschrijving	Type	Actie
4. Leien dak woning	Advies	-

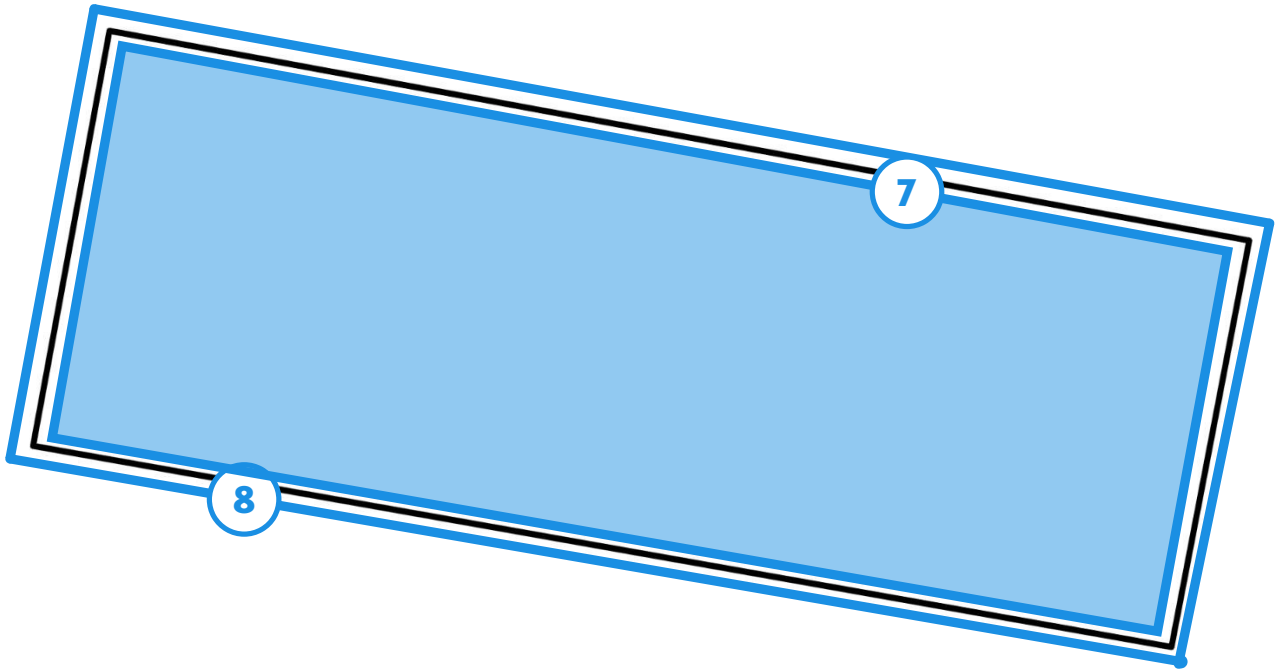
## Plan 1.4: Pleisterwerk

Alle pleisterwerk aanwezig op de plafonds van de woning

Alle pleisterwerk aanwezig op de muren van de woning

Beschrijving	Type	Actie
7. Pleisterwerk plafonds	Geen asbest	-
8. Pleisterwerk muren	Geen asbest	-

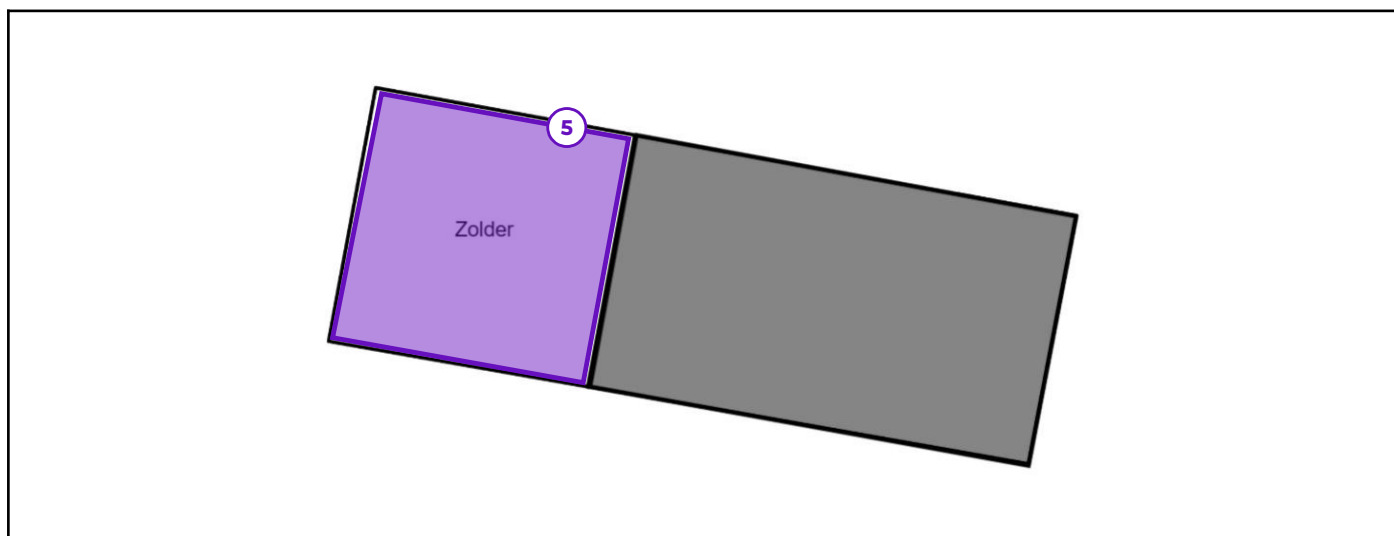
## Plan 1.6: Zolder

Beschrijving	Type	Actie
5. Vinylzeilen zolder	Advies	-

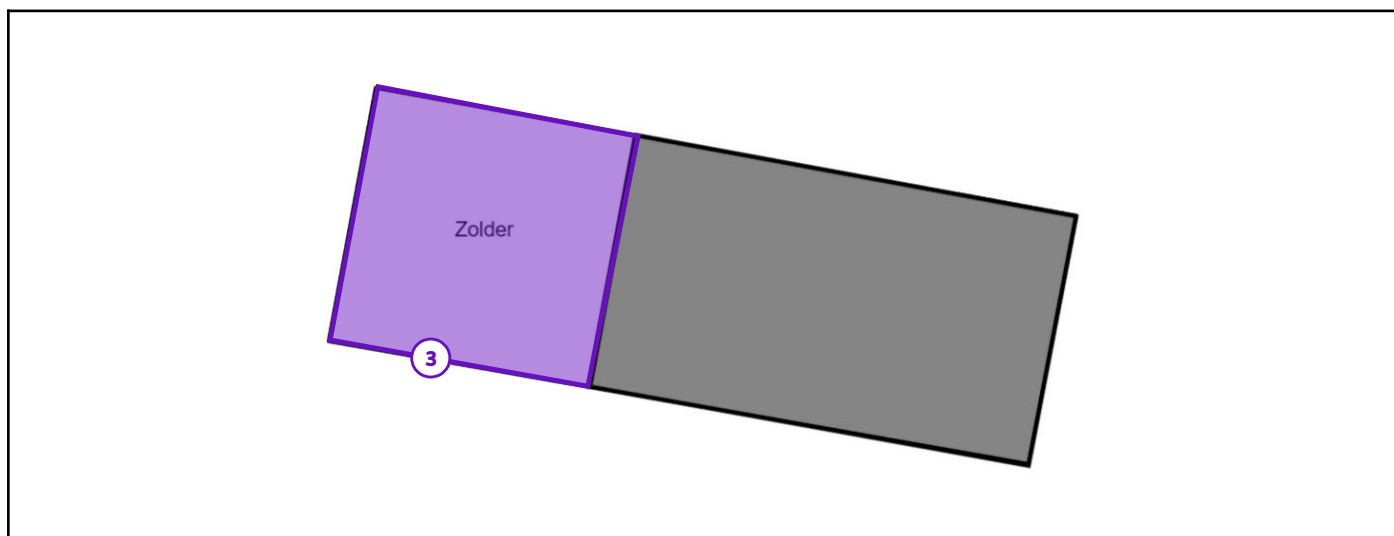
## Plan 1.7: Zolder

Beschrijving	Type	Actie
3. Onderdak woning	Advies	-
