Asbestinventarisatetest

Posthoornstraat 25, 2500 Lier

Attestnummer : 20230718-000302.000

Uitgegeven op : 18.07.2023

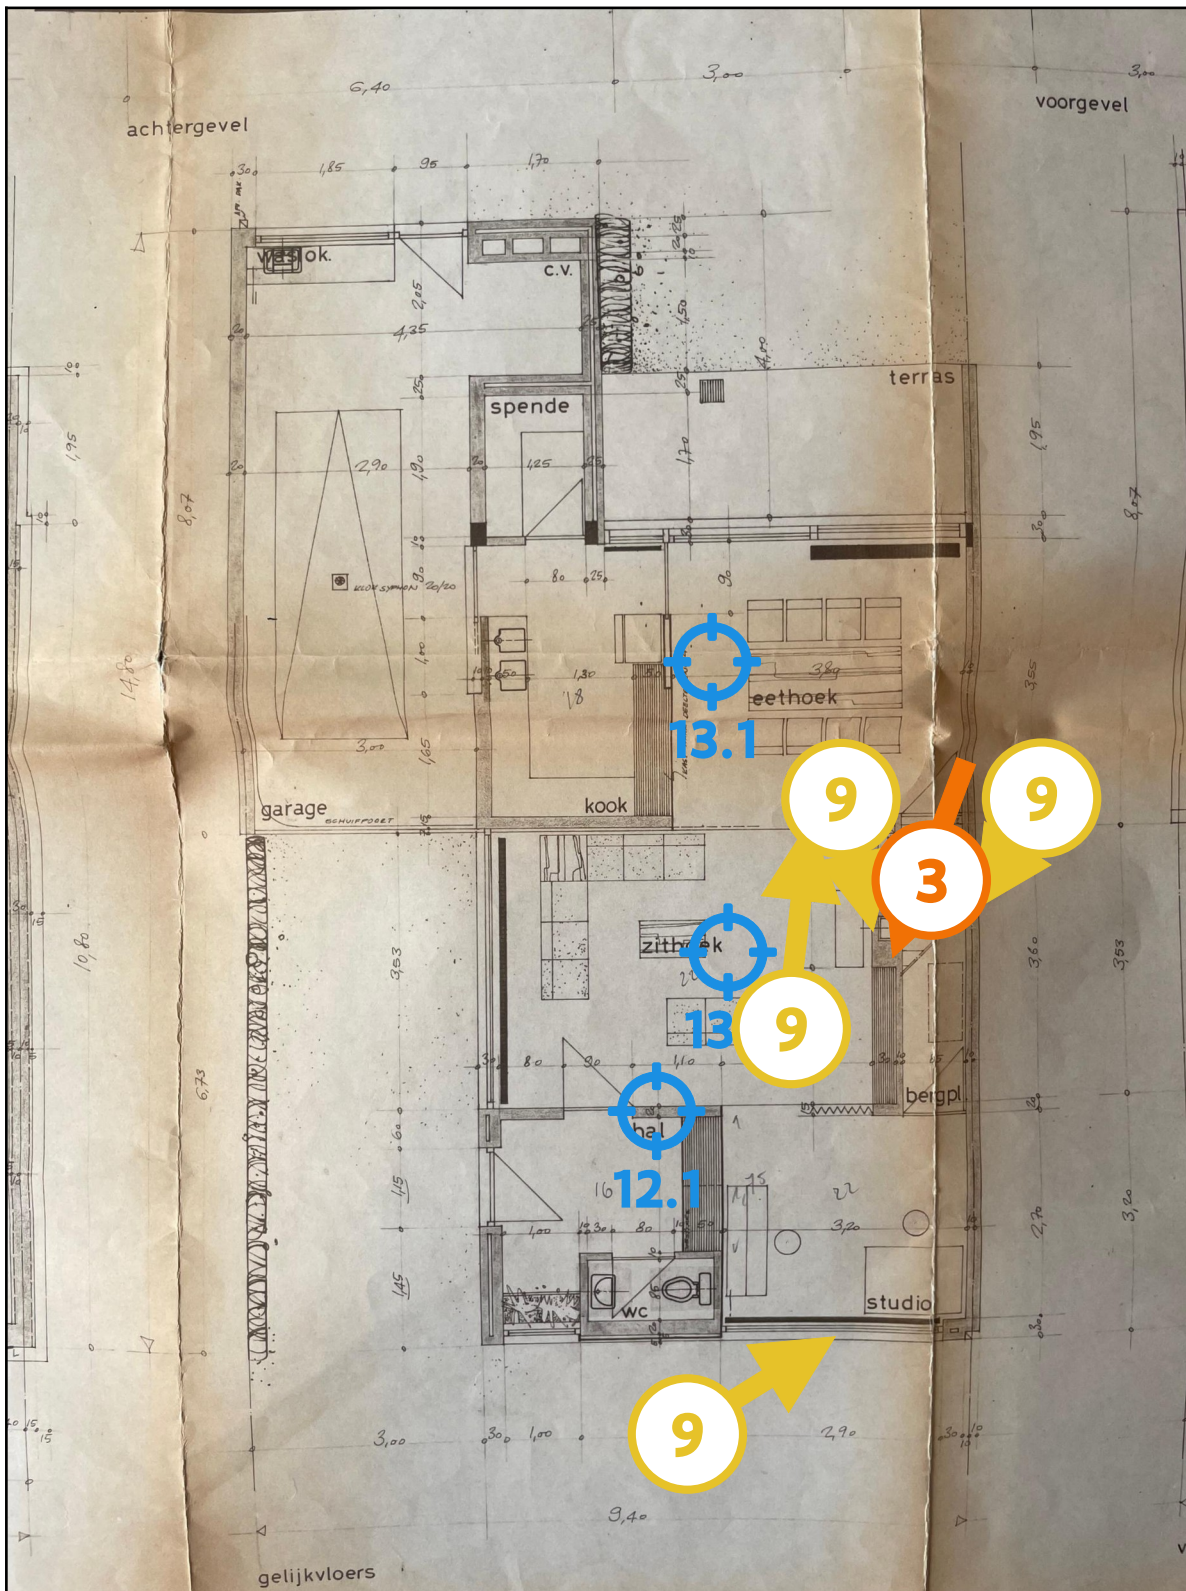
Plan 1.1: GLVL plan

3. Asbestkoord kachel living	Asbestmateriaal	Verwijderen
9. Imitatie marmer	Asbestmateriaal	Zorgvuldig beheren
12. Muurstaal pleister	Geen asbest	-
12.1 Code: MS130723	Mengmonster	-
13. Plafondstaal Pleister	Geen asbest	-
13.1 Code: MS13072 3	Mengmonster	-

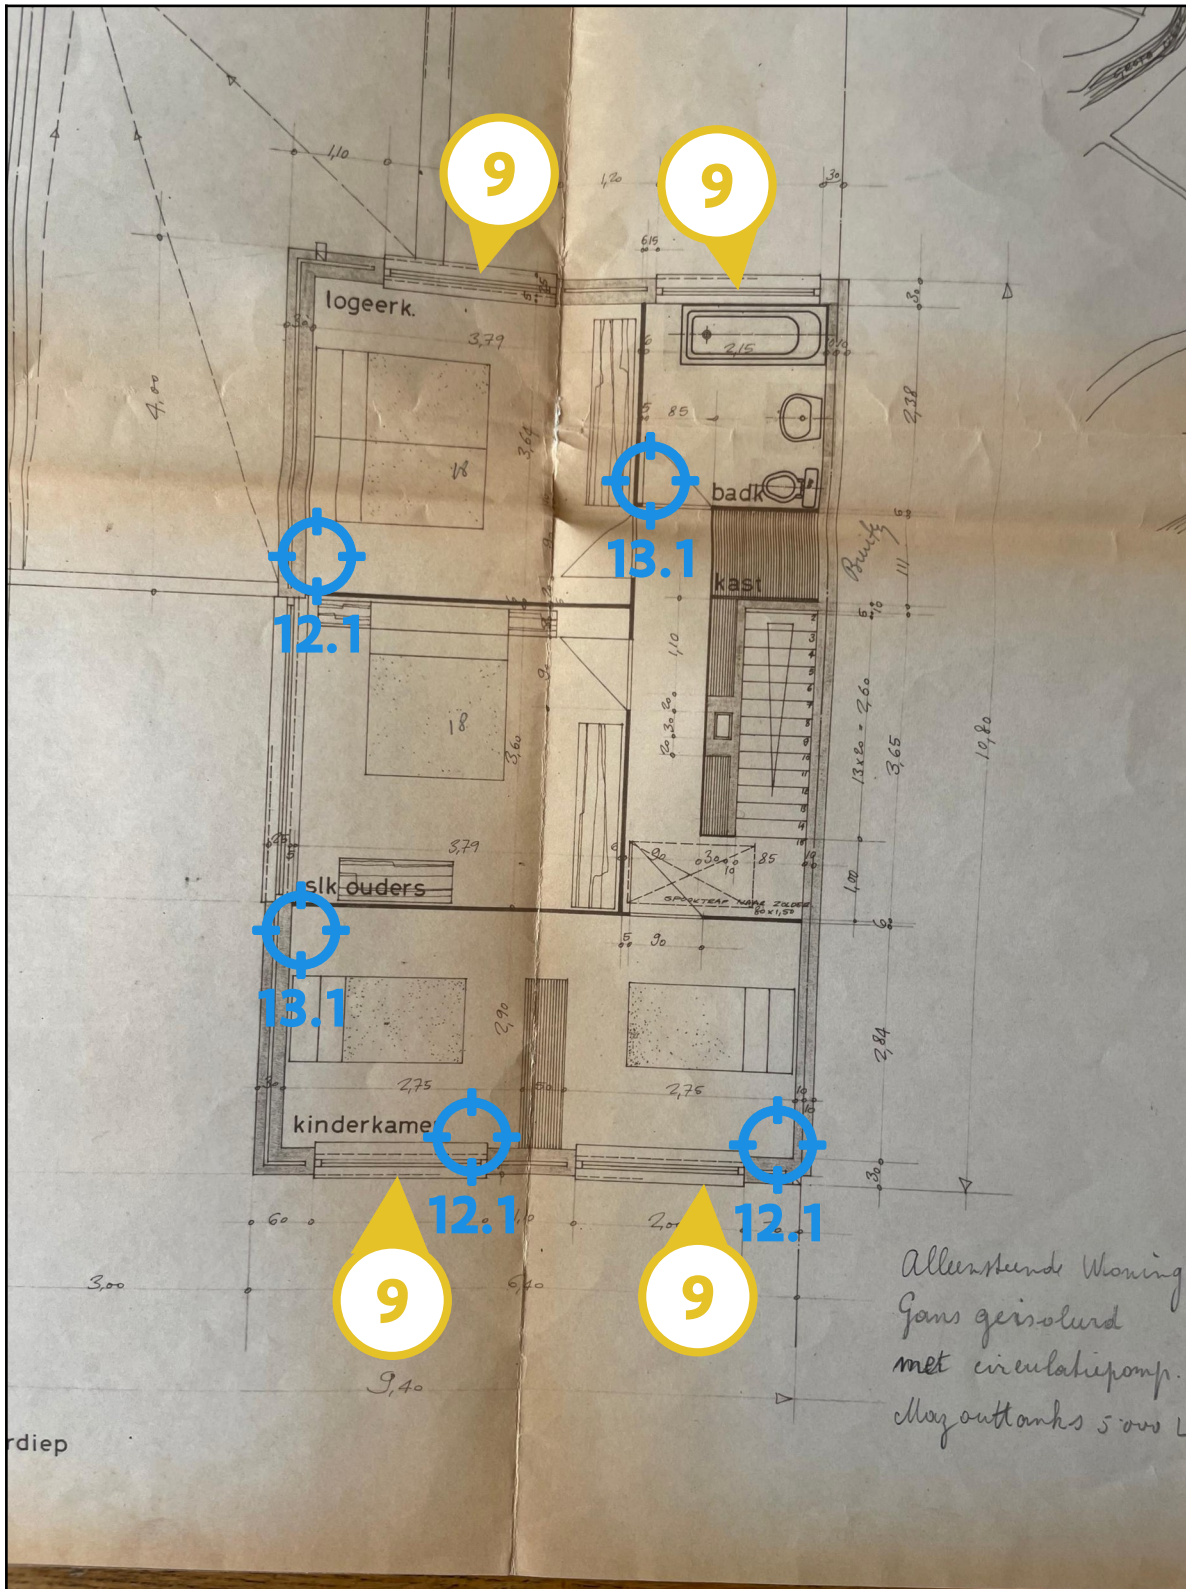
Plan 1.2: Verdiep Plan

9. Imitatie marmer	Asbestmateriaal	Zorgvuldig beheren
12. Muurstaal pleister	Geen asbest	-
12.1 Code: MS130723	Mengmonster	-
13. Plafondstaal Pleister	Geen asbest	-
13.1 Code: MS13072 3	Mengmonster	-

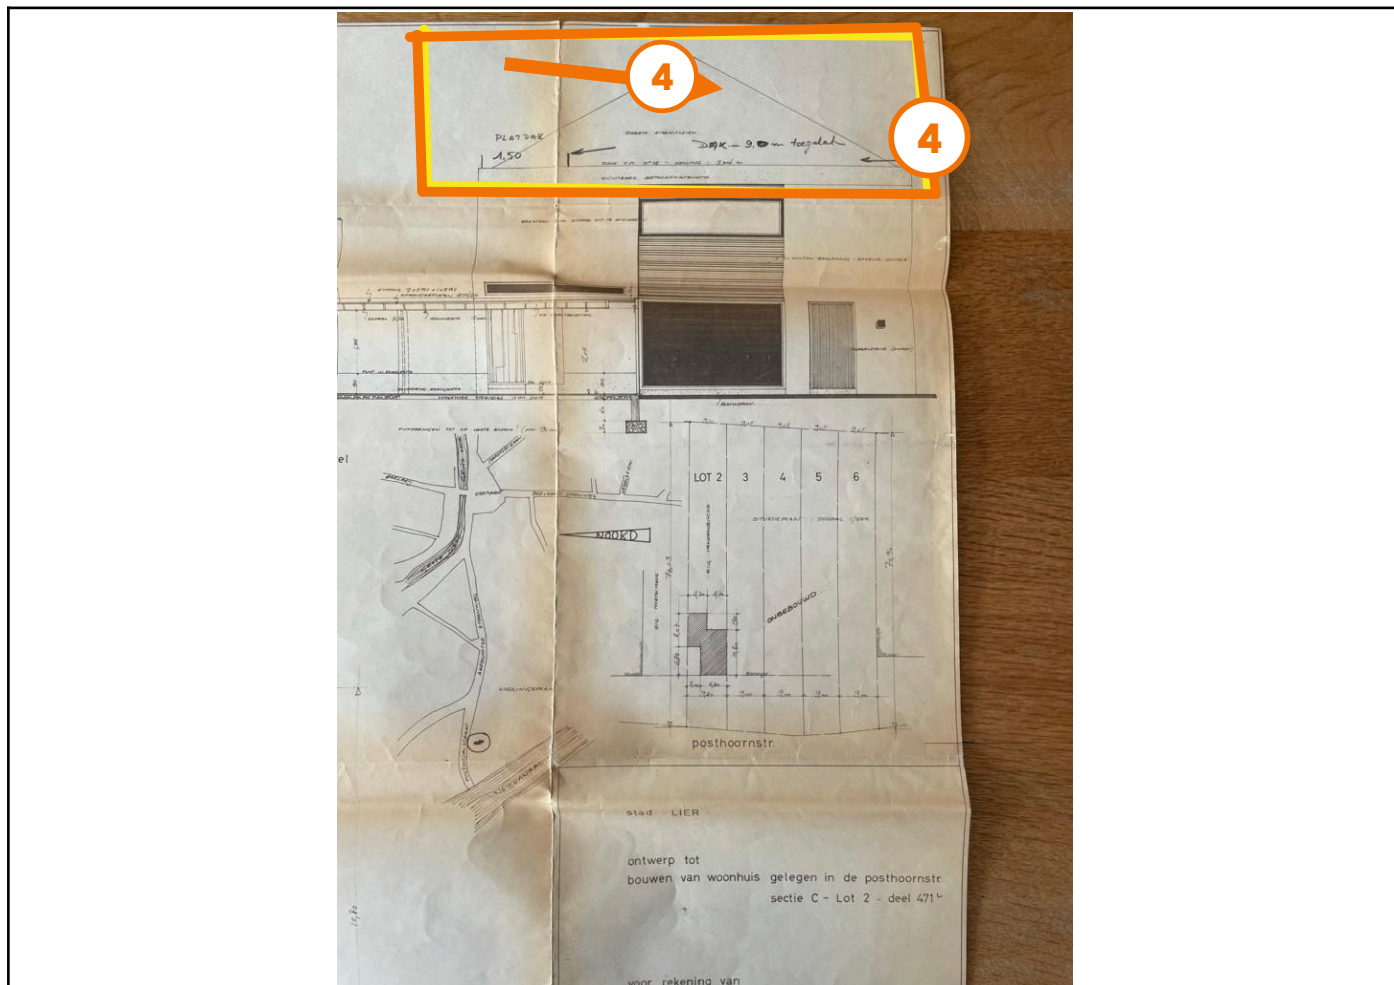
Plan 1.3: Zolder Plan

Beschrijving	Type	Actie
4. Eternit platen onderdak	Asbestmateriaal	Verwijderen

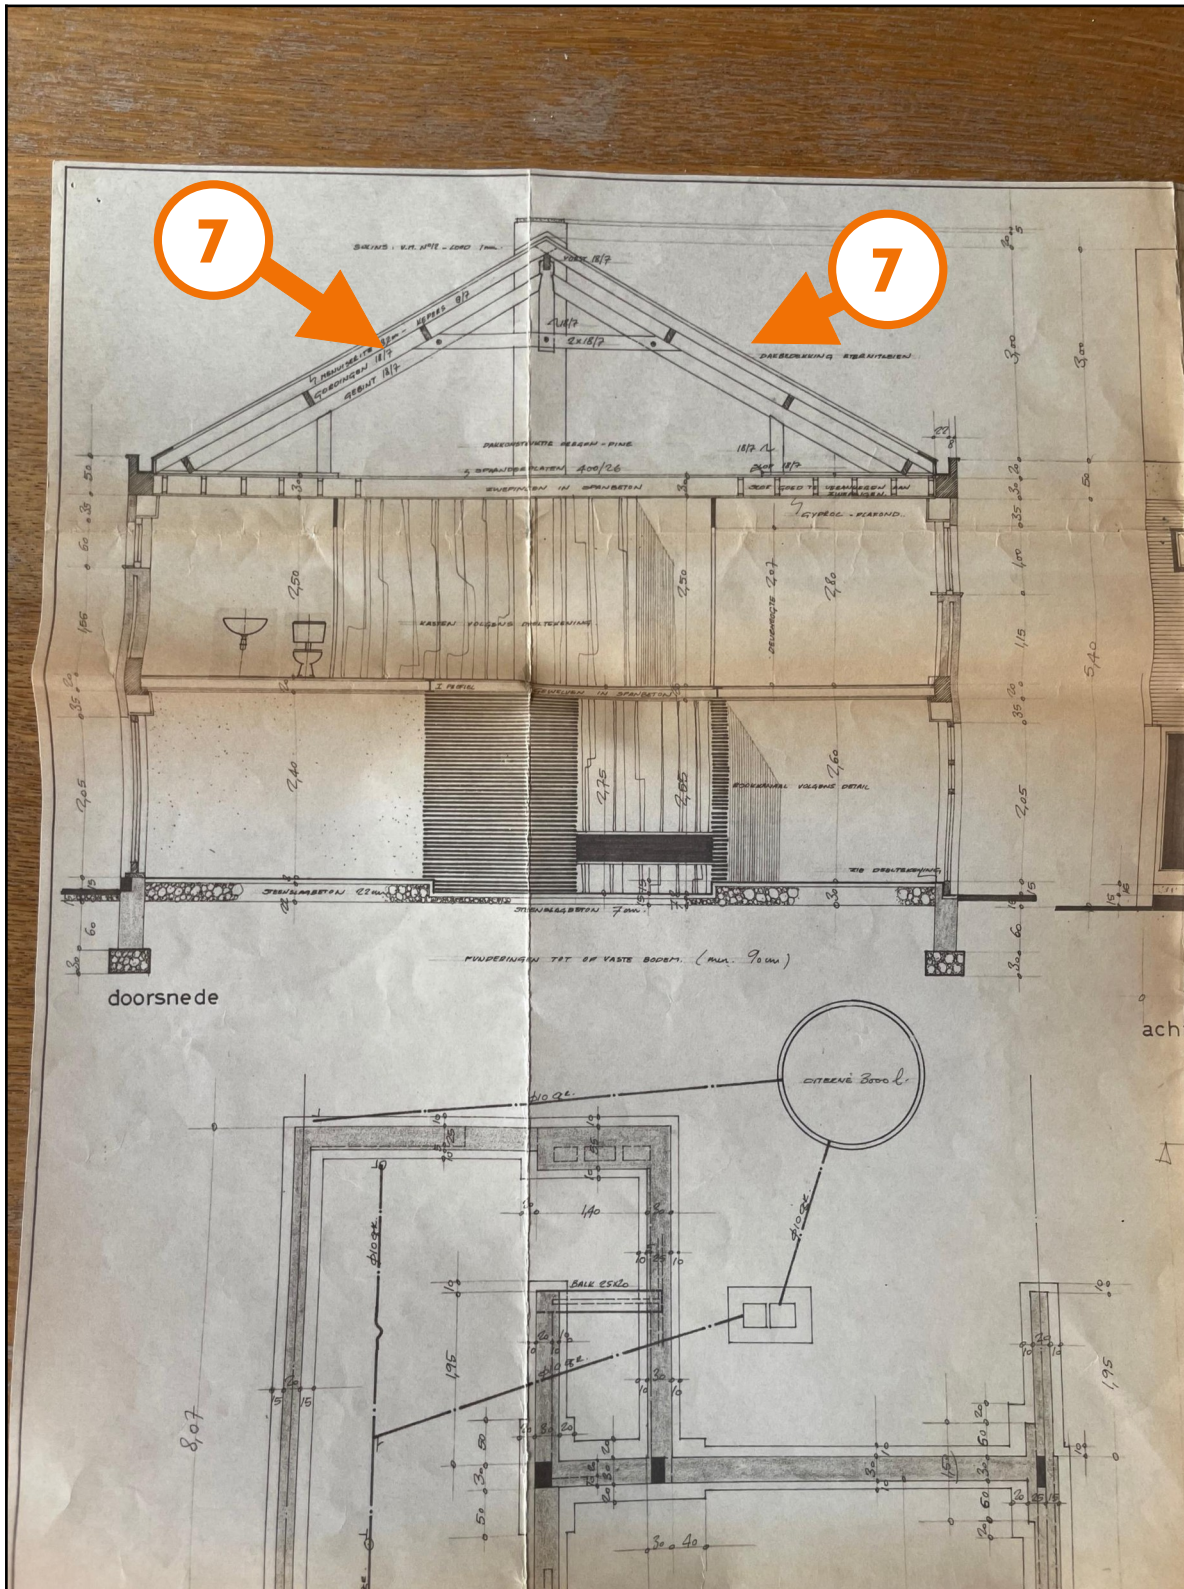
Plan 1.4: Schuin dak plan

7. Asbestleien dak	Asbestmateriaal	Verwijderen
--------------------	-----------------	-----------------------------

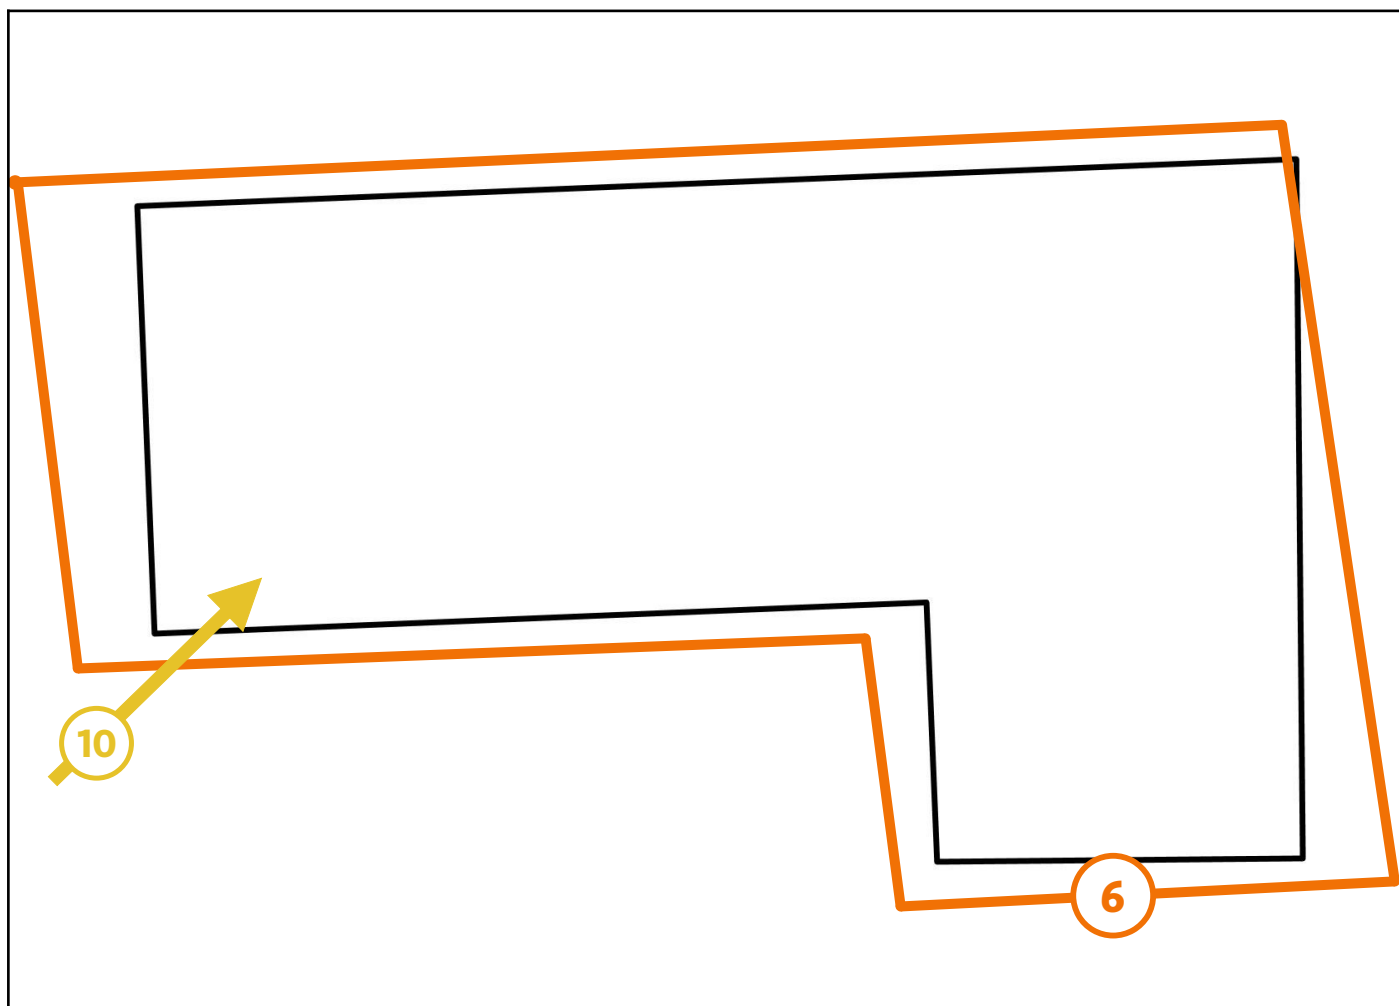
Plan 3.1: Tuinhuis 2 plan

Beschrijving	Type	Actie
6. Werk kot tuin golfplaten dak	Asbestmateriaal	Verwijderen
10. Werk kot tuin onderdak platen	Asbestmateriaal	Zorgvuldig beheren

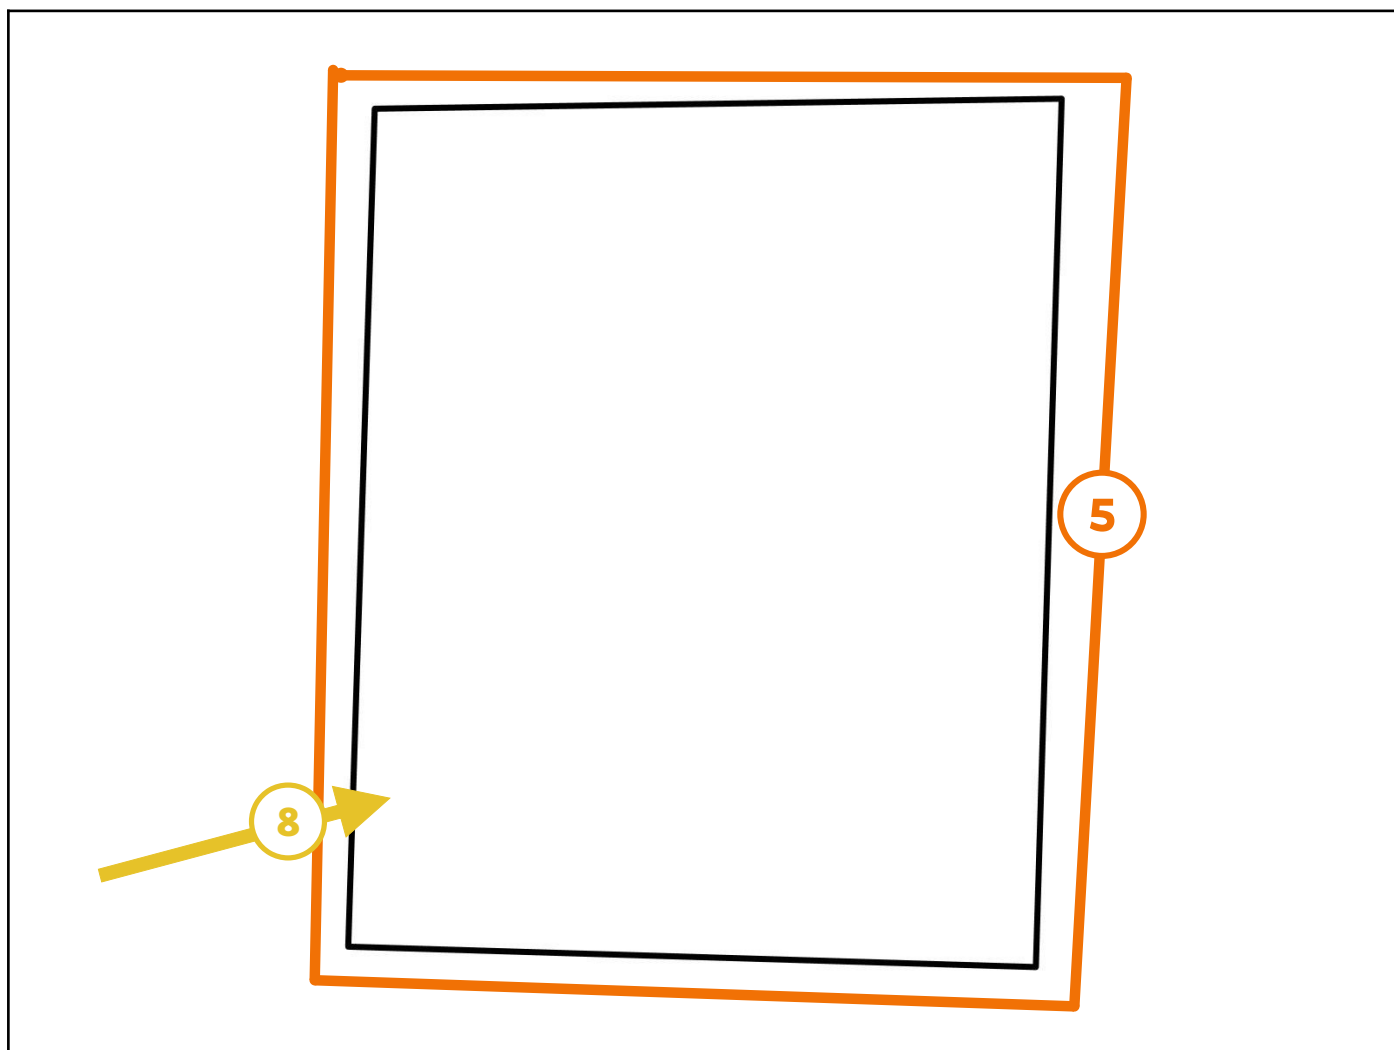
Plan 4.1: Tuinhuis 3 plan

Beschrijving	Type	Actie
5. Golfplaten bijgebouw tuin	Asbestmateriaal	Verwijderen
8. Onderdakplaten tuinhuis	Asbestmateriaal	Zorgvuldig beheren

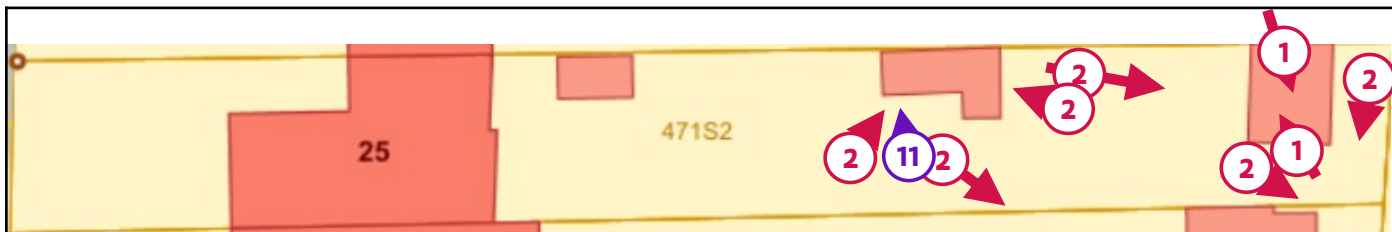
Plan 5.1: Vaststellingen buiten de constructies

Beschrijving	Type	Actie
1. Asbest cement golfplaten	Asbestmateriaal	Dringend verwijderen
2. Asbest platen	Asbestmateriaal	Dringend verwijderen
11. Bloembak	Roerend goed	-

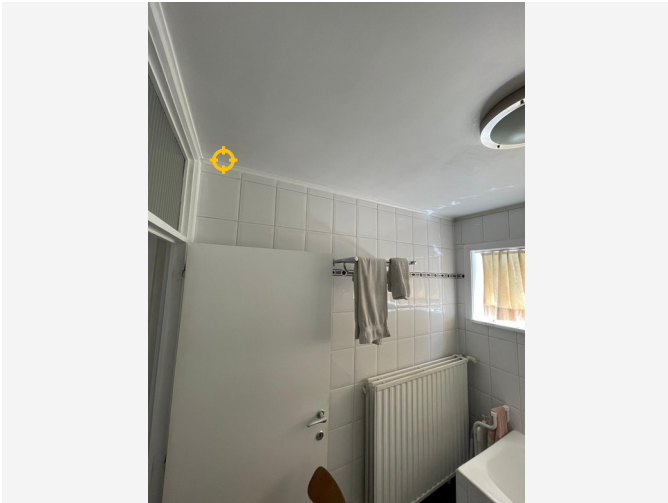
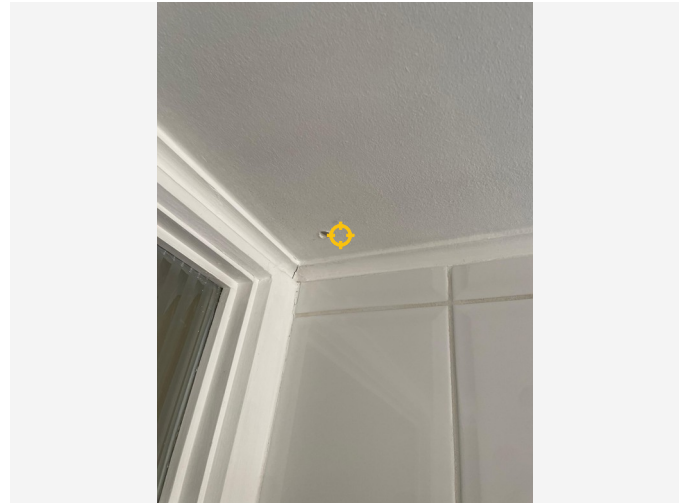
Beschrijving	Muurstaal pleister
Omgeving	Binnen
Primaire drager	Binnenwand

Bindmiddel van materiaal	Gips - kalk
Gebondenheid op basis van bindmiddel	Niet-hechtgebonden
Hoeveelheid (oppervlakte - dikte - aantal)	• 250,00 m ² - 1,00 cm - 1 stuk
Totaal volume	2,50 m ³
Identificatiemethode	Vaststelling met monstername
Destructieve handeling voor identificatie	Nee
Opmerking	Oppervlakte metingen zijn een inschatting geen exacte meting
