# Asbestinventarisatetest

Erfstraat 4, 2861 Sint-Katelijne-Waver

Attestnummer : 20240213-000257.000

Uitgegeven op : 13.02.2024

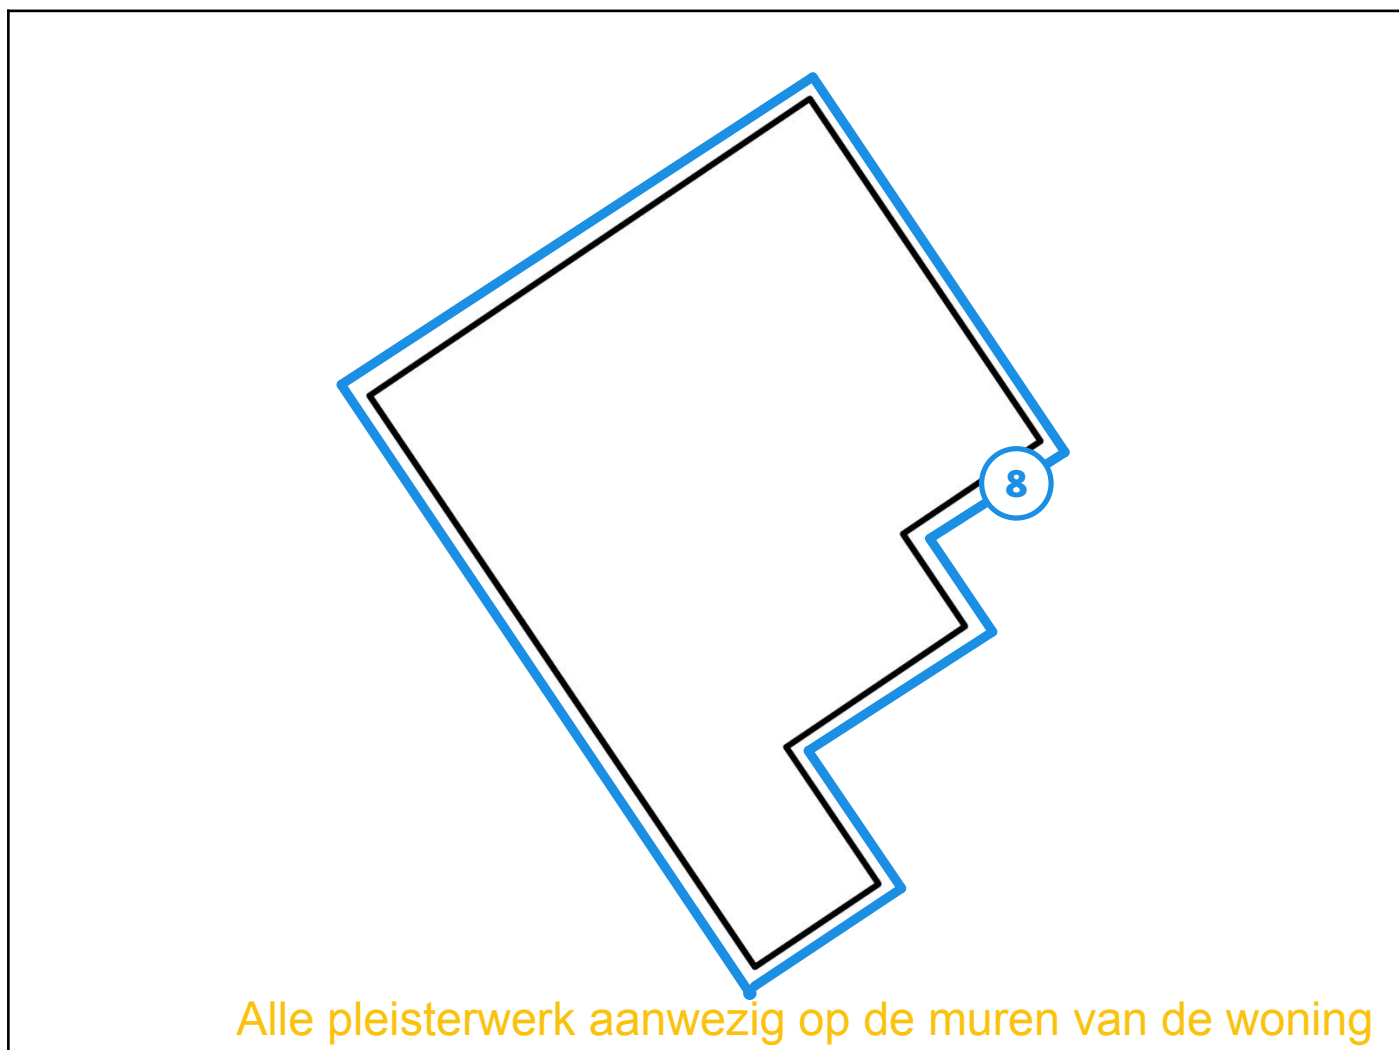
## Plan 1.2: Pleisterwerk

Beschrijving	Type	Actie
8. Pleisterwerk muren	Geen asbest	-

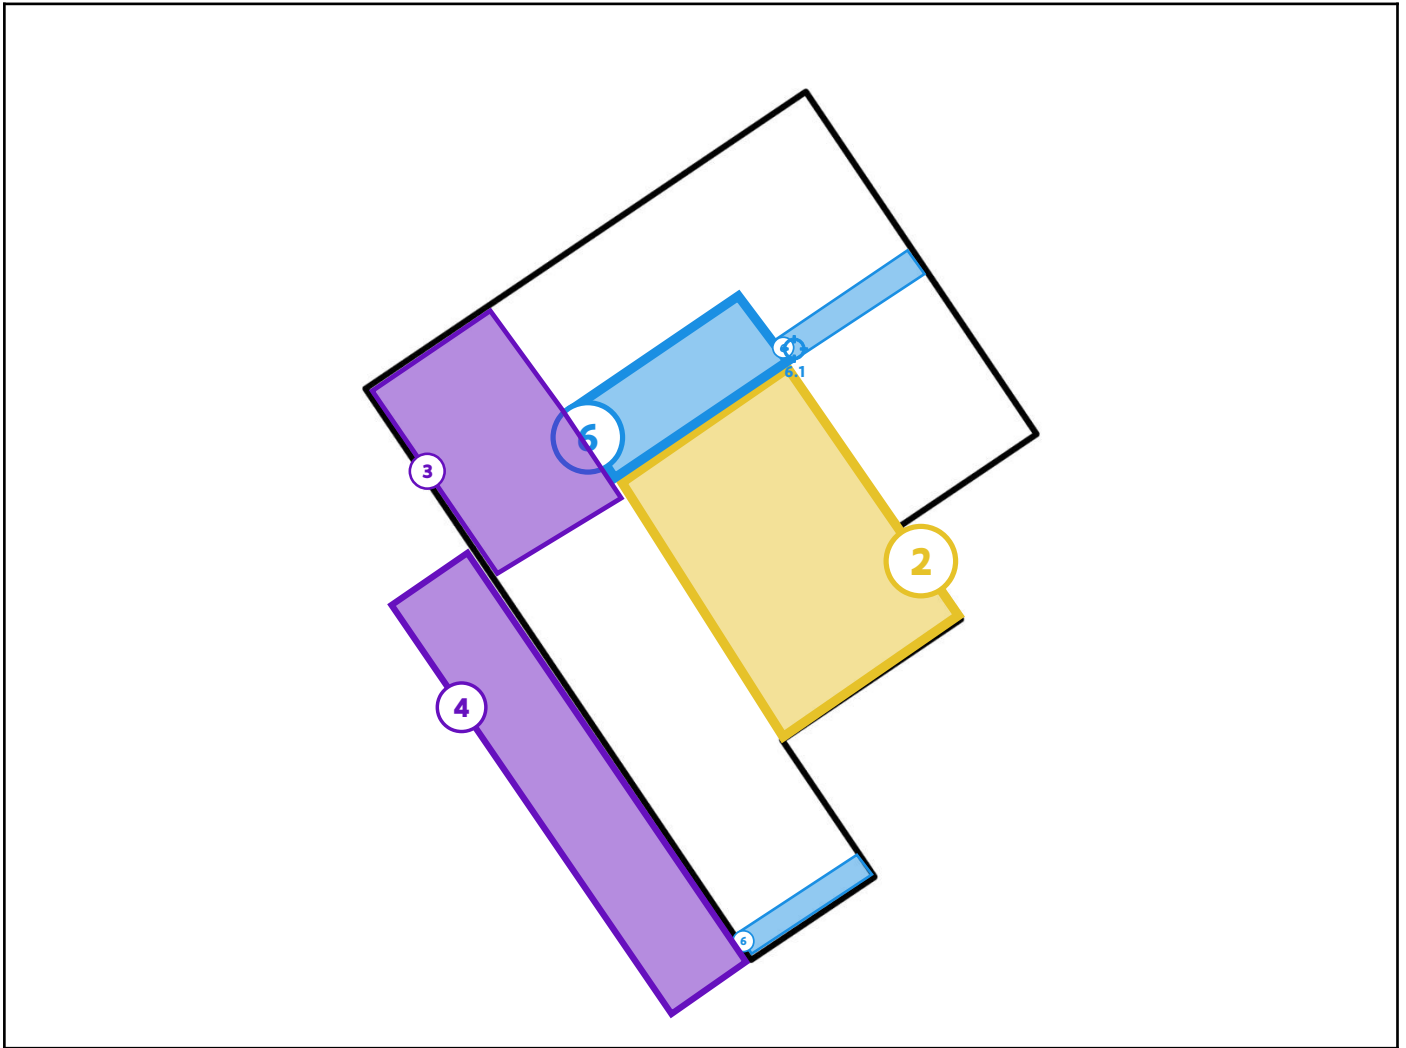
## Plan 1.3: Overzichtsplan

Beschrijving	Type	Actie
2. Menuiserieplaten onderdak woning	Asbestmateriaal	Zorgvuldig beheren
3. EPDM overige platte daken	Advies	-
4. Golfplaten onder oprit naast garage	Advies	-
6. Roofing platforms	Geen asbest	-
6.1 Code: PM03	Puntmonster	-

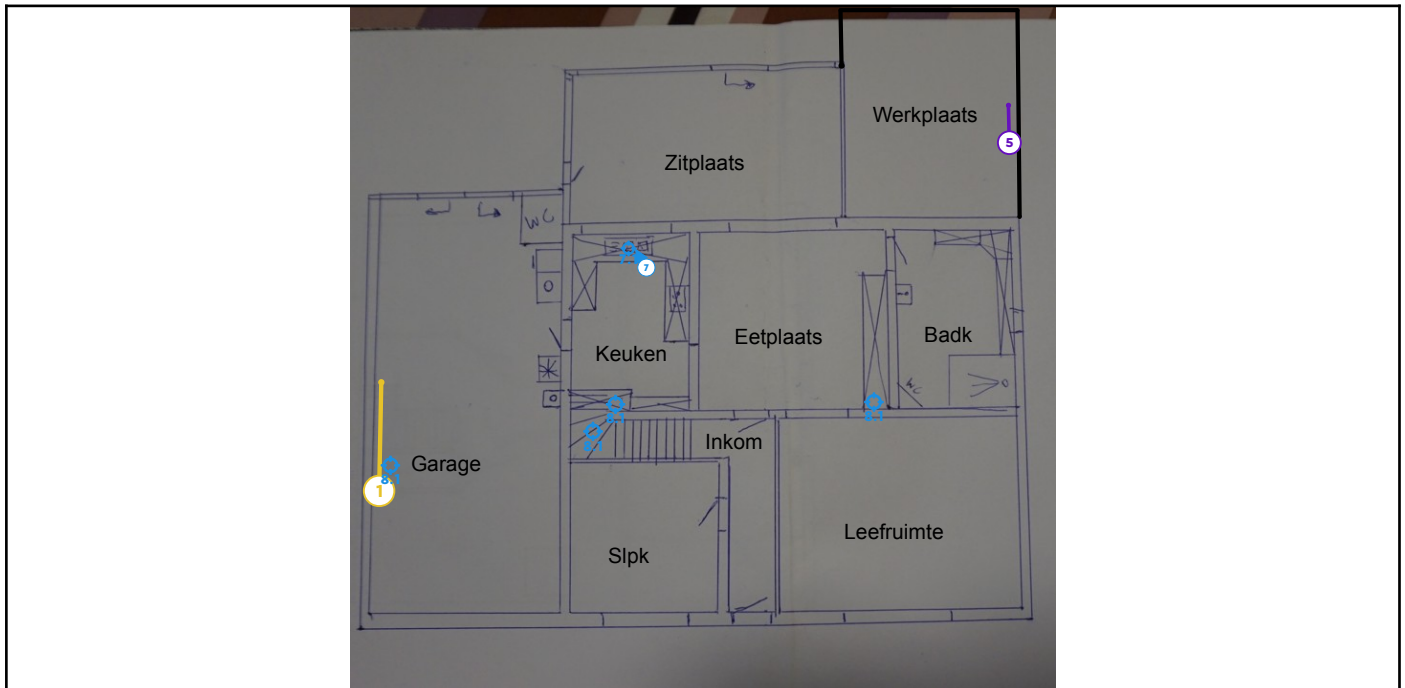
## Plan 1.4: Gelijkvloers

Beschrijving	Type	Actie
1. Imitatienatuursteen vensterbank garage	Asbestmateriaal	Zorgvuldig beheren
5. Radiator werkplaats	Advies	-
7. Bitumen geluidslap onder spoeltafel	Geen asbest	-
7.1 Code: PM01	Puntmonster	-
8. Pleisterwerk muren	Geen asbest	-
8.1 Code: MM01	Mengmonster	-

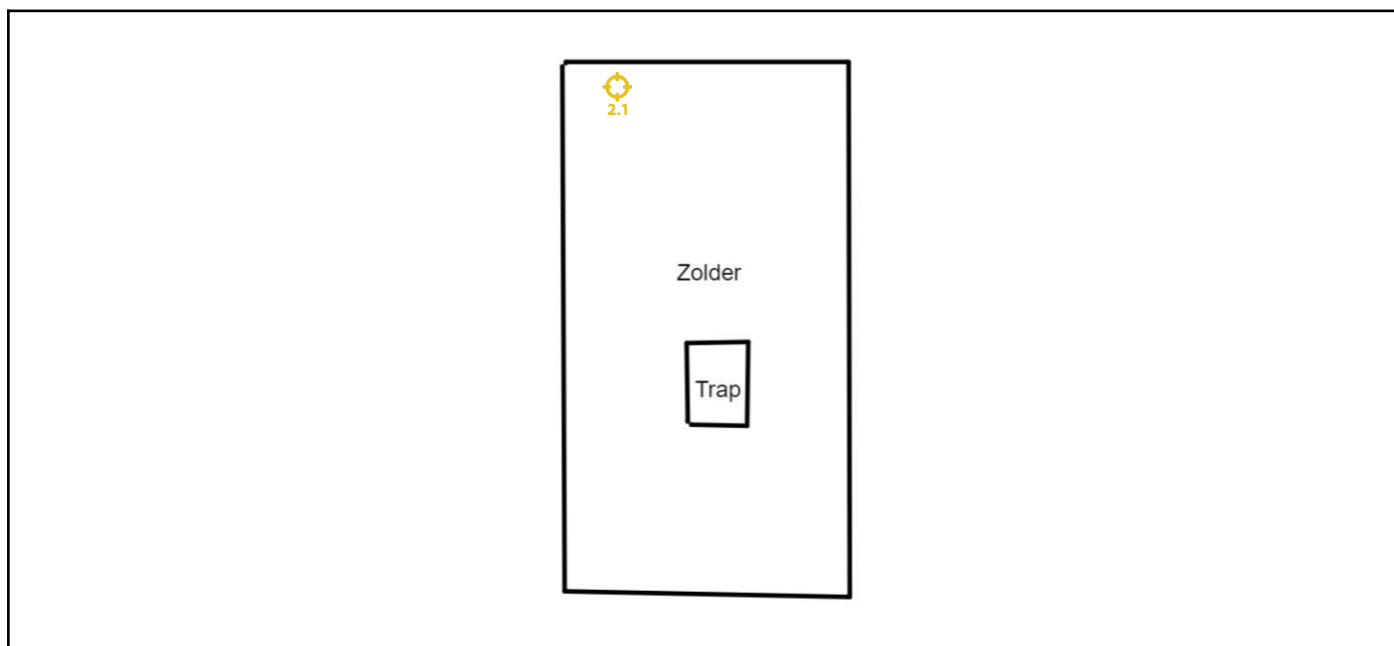
## Plan 1.5: Zolder

Beschrijving	Type	Actie
2. Menuiserieplaten onderdak woning	Asbestmateriaal	Zorgvuldig beheren
2.1 Code: PM02	Puntmonster	-
