Asbestinventarisatetest

Kleuterstraat 12, 2580 Putte

Attestnummer : 20240411-000163.000

Uitgegeven op : 11.04.2024

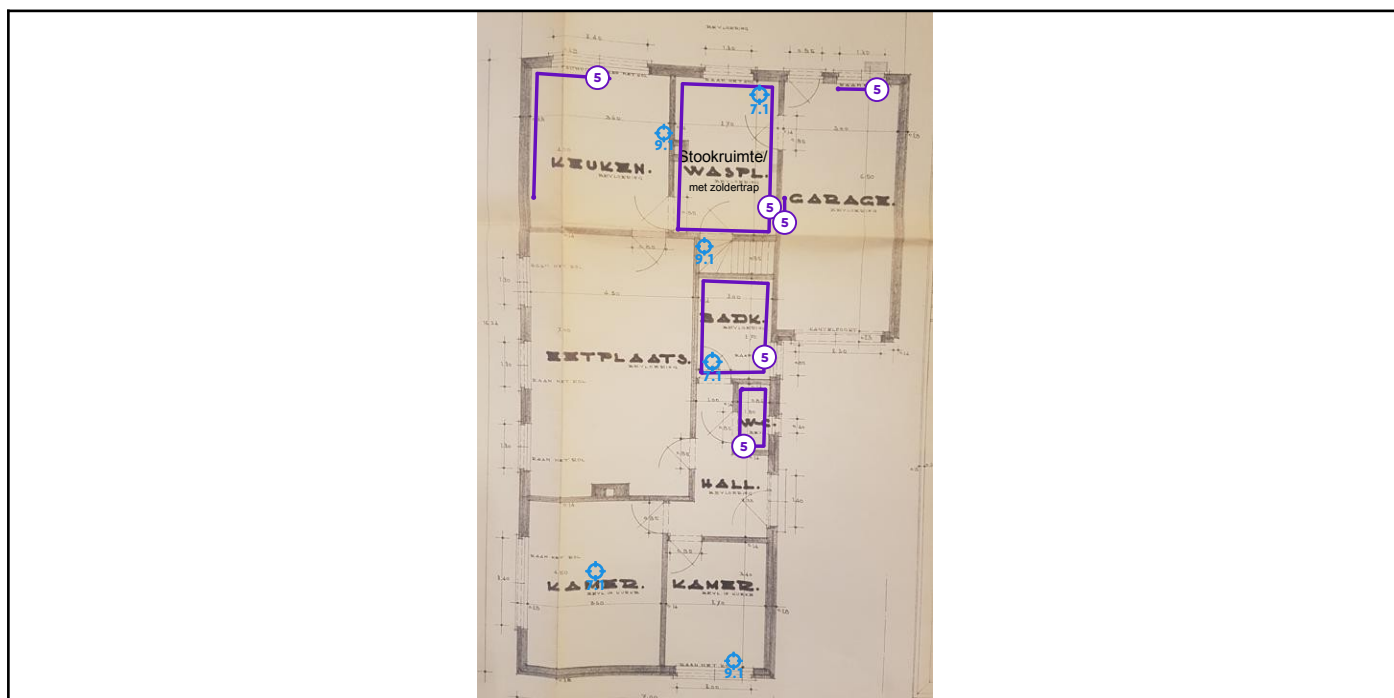
Plan 1.1: Gelijkvloers

Beschrijving	Type	Actie
5. Tegellijn faiencetegels keuken/toilet/badkamer/wasplaats/garage	Advies	-
7. Pleisterwerk plafonds	Geen asbest	-
7.1 Code: MM02	Mengmonster	-
9. Pleisterwerk muren	Geen asbest	-
9.1 Code: MM01	Mengmonster	-

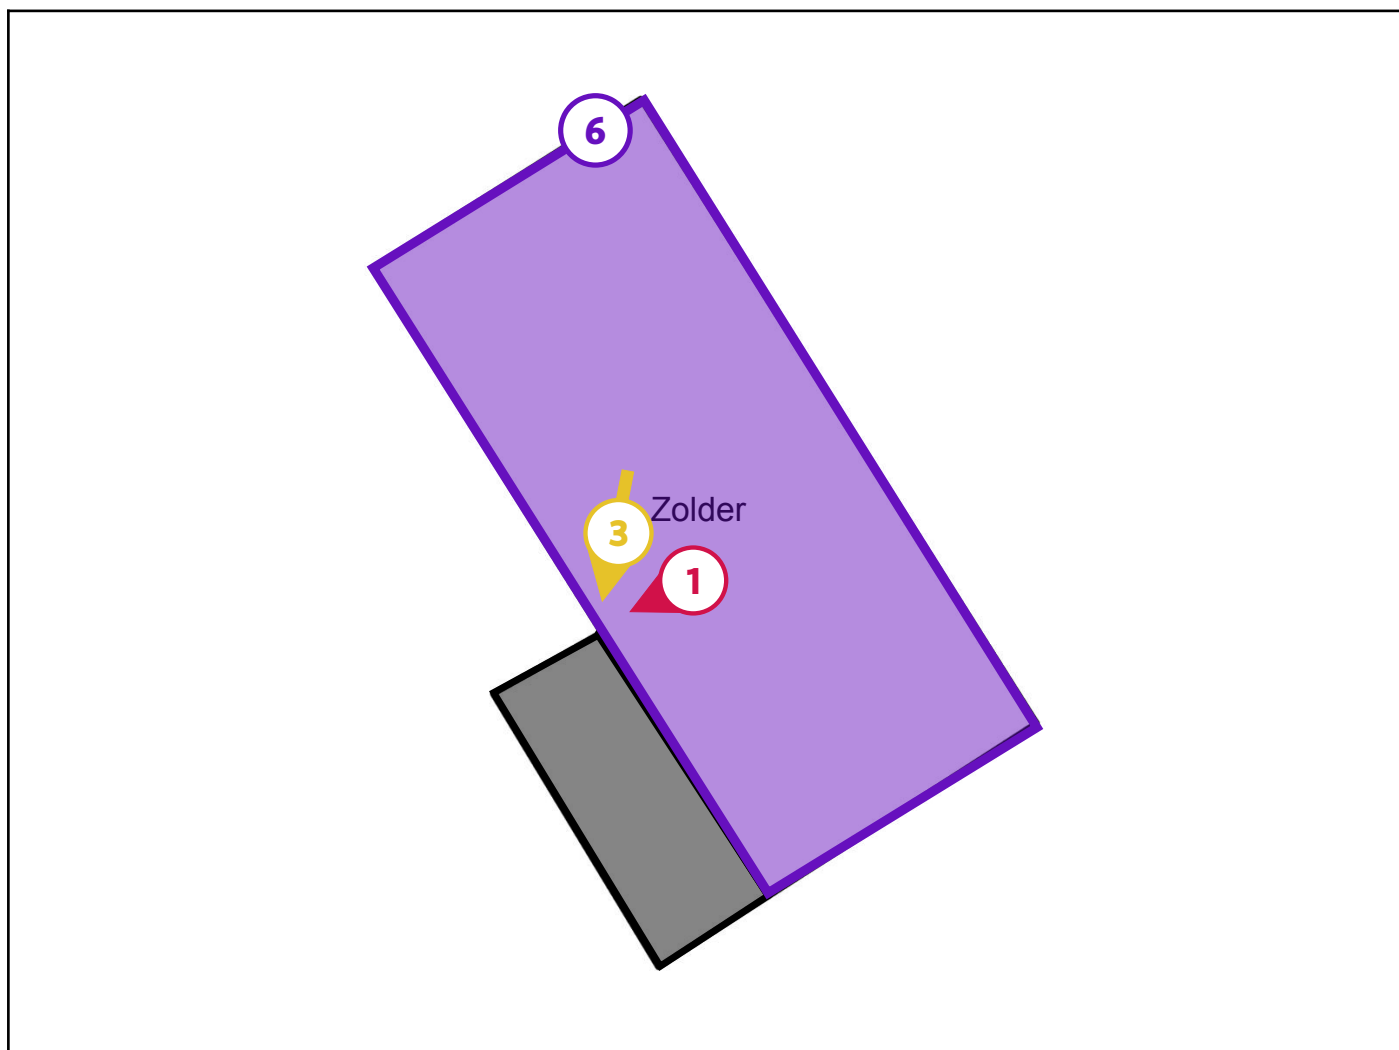
Plan 1.2: Zolder

Beschrijving	Type	Actie
1. Afval leien zolder	Asbestmateriaal	Dringend verwijderen
3. Bakeliet (oud elektrisch materieel) zolder	Asbestmateriaal	Zorgvuldig beheren
6. Onderdak woning	Advies	-

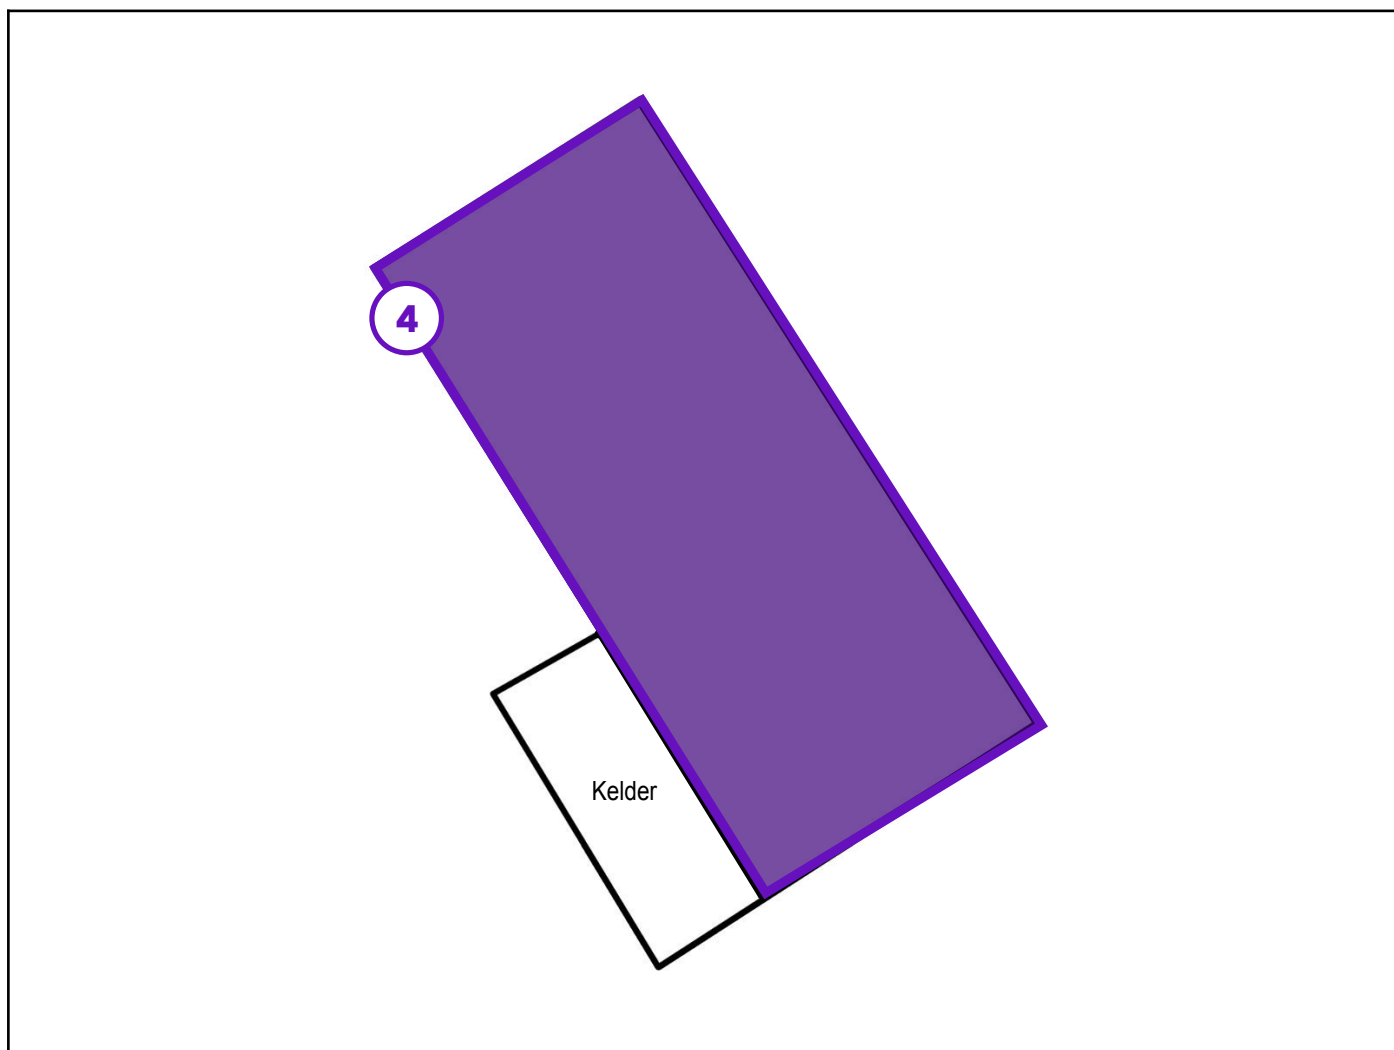
Plan 1.3: Kelder

Beschrijving	Type	Actie
4. Kruipkelder	Beperking	-

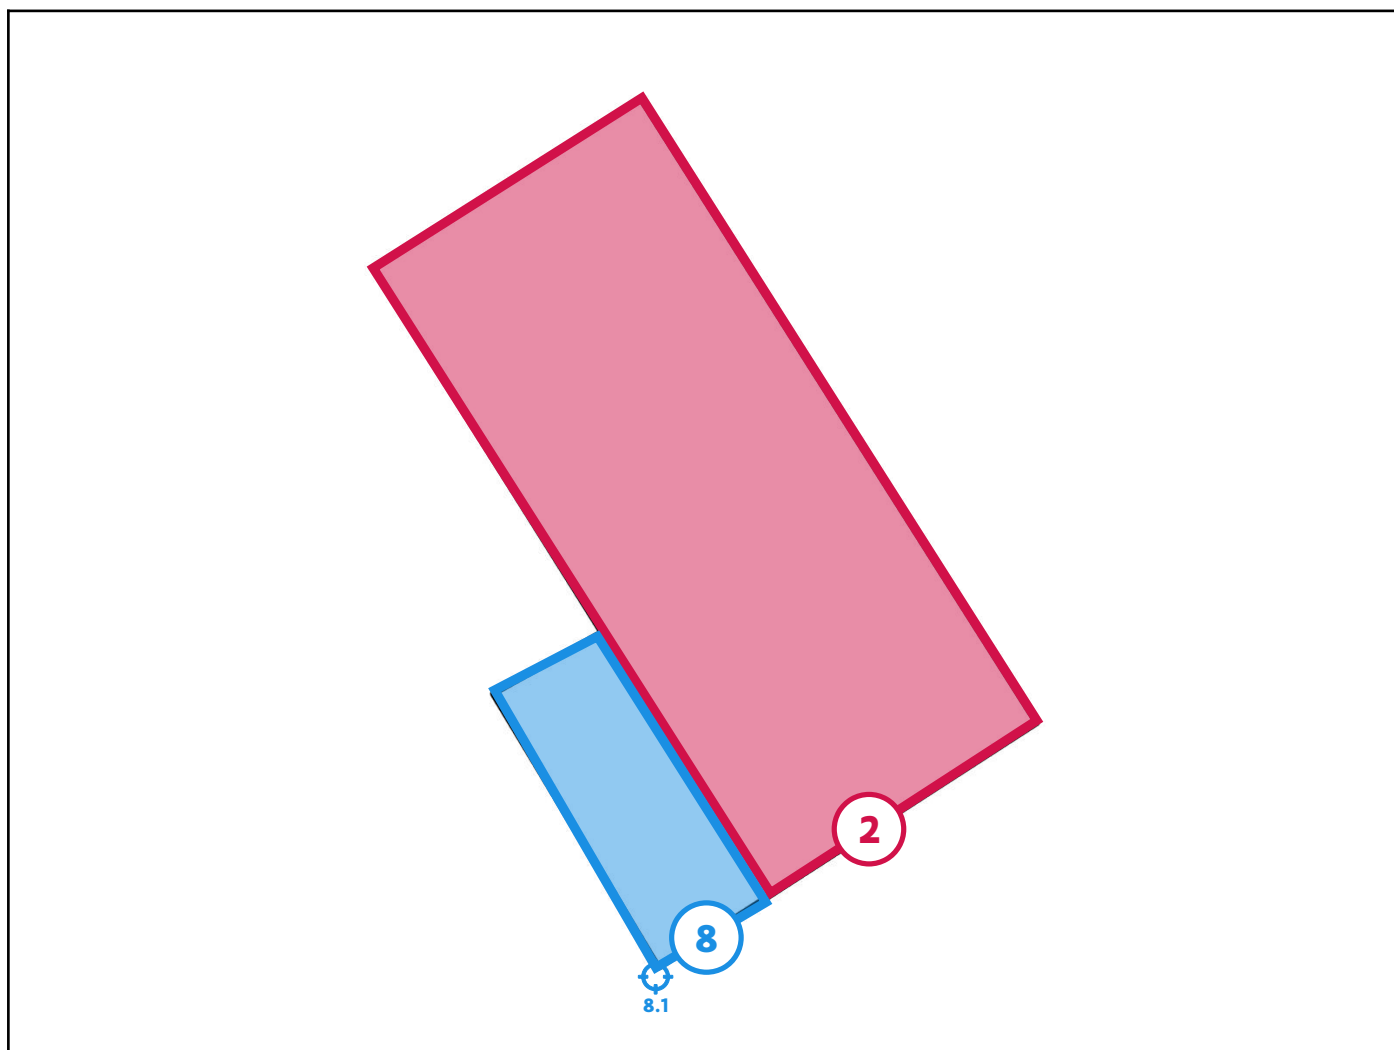
Plan 1.4: Overzichtsplan

Beschrijving	Type	Actie
2. Leien dak woning	Asbestmateriaal	Dringend verwijderen
8. Roofing plat dak garage	Geen asbest	-
8.1 Code: PM01	Puntmonster	-

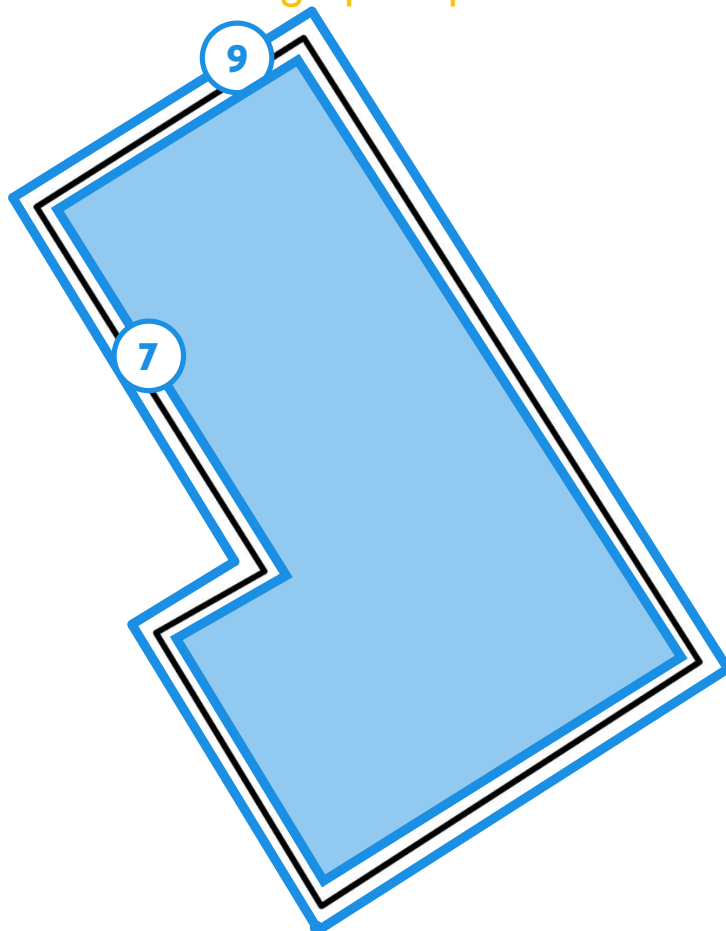
Plan 1.5: Pleisterwerk

Beschrijving	Type	Actie
7. Pleisterwerk plafonds	Geen asbest	-
9. Pleisterwerk muren	Geen asbest	-
