Asbestinventarisatetest

Clemenceaustraat 81, 2860 Sint-Katelijne-Waver

Attestnummer : 20231104-000083.000

Uitgegeven op : 04.11.2023

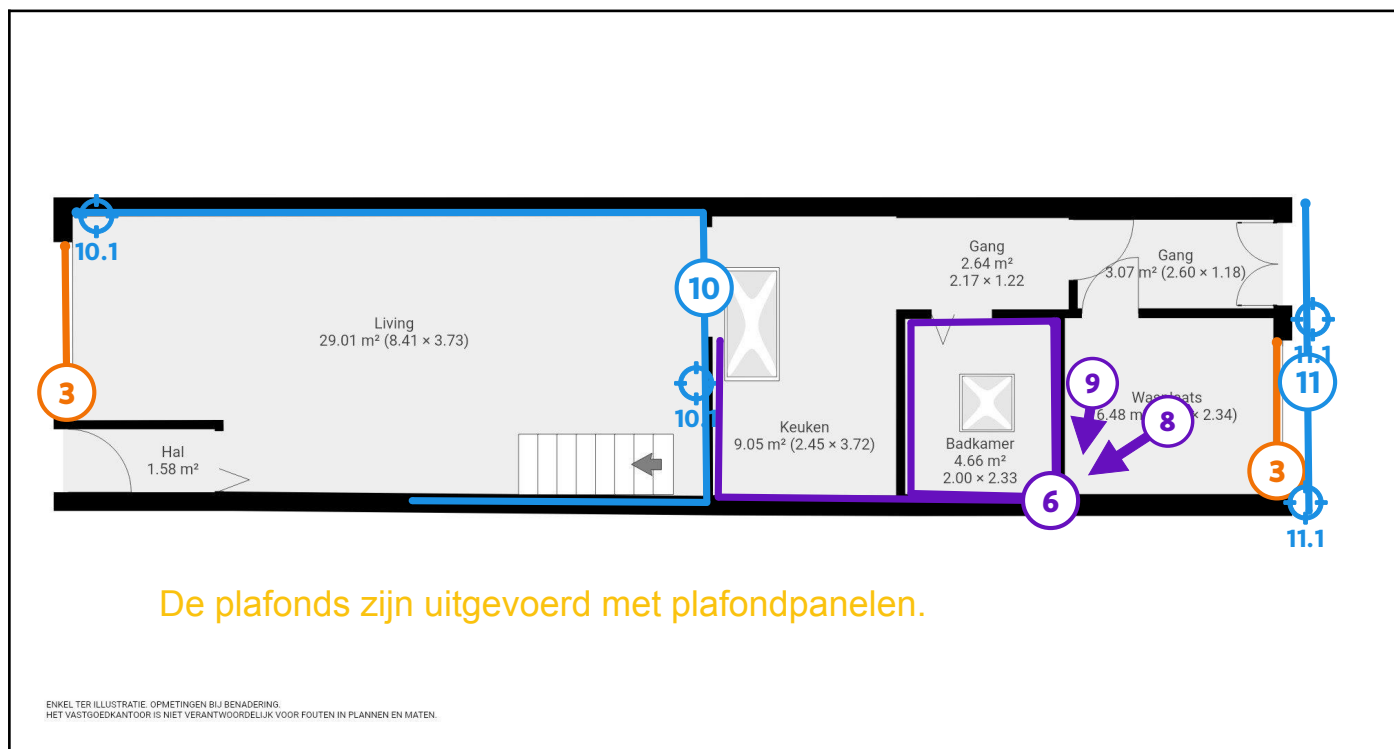
Plan 1.1: gelijkvloers

Beschrijving	Type	Actie
3. Mastiek ramen en deuren	Asbestmateriaal	Verwijderen
6. Tegellijm	Advies	-
7. Plafonds	Advies	-
8. CV-ketel geplaatst na 2001	Advies	-
9. Cement toepassing met NT opschrift	Advies	-
10. Pleisterwerk aan muren	Geen asbest	-
10.1 Code: MS01	Mengmonster	-
11. cementlaag achtergevel	Geen asbest	-
11.1 Code: MS02	Mengmonster	-

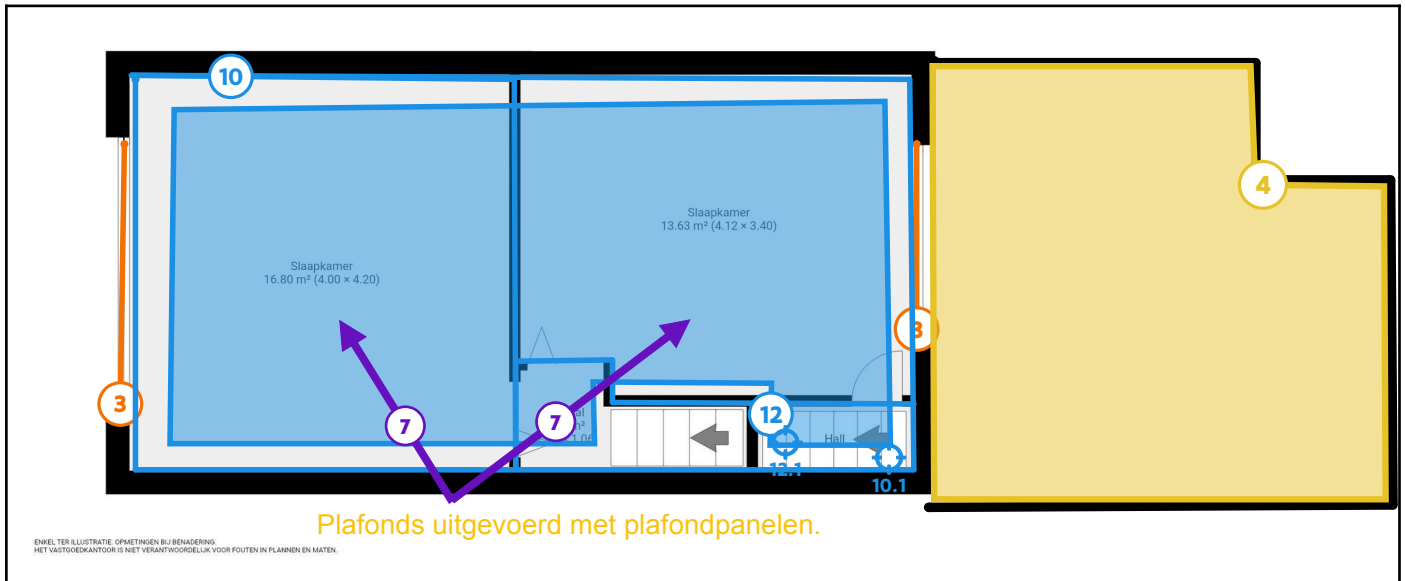
Plan 1.2: 1ste verdiep

Beschrijving	Type	Actie
3. Mastiek ramen en deuren	Asbestmateriaal	Verwijderen
4. Roofing op dak	Asbestmateriaal	Zorgvuldig beheren
7. Plafonds	Advies	-
10. Pleisterwerk aan muren	Geen asbest	-
10.1 Code: MS01	Mengmonster	-
12. Vinylvloer	Geen asbest	-
12.1 Code: PS01	Puntmonster	-
