# Asbestinventarisatetest

Waverstraat 33, 2860 Sint-Katelijne-Waver

Attestnummer : 20240125-000415.000

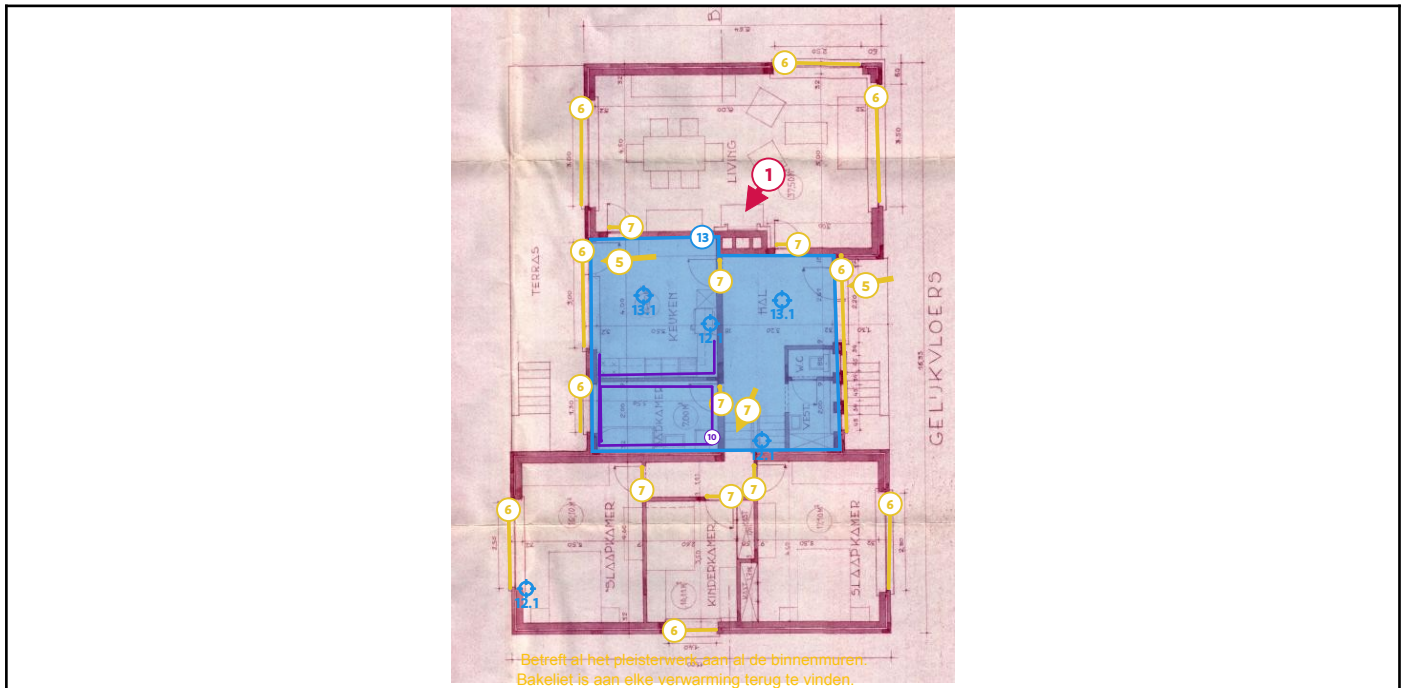
# Plan 1.1: Gelijkvloers

Beschrijving	Type	Actie
1. Koord in kachel	Asbestmateriaal	Dringend verwijderen
4. Bakeliet radiatorkranen	Asbestmateriaal	Zorgvuldig beheren
5. Glasalplaten in schrijnwerk	Asbestmateriaal	Zorgvuldig beheren
6. Mastiek ramen en deuren	Asbestmateriaal	Zorgvuldig beheren
7. Deurdorpels en trap	Asbestmateriaal	Zorgvuldig beheren
10. Tegellijm	Advies	-
12. Pleisterwerk aan muren	Geen asbest	-
12.1 Code: MM01	Mengmonster	-
13. Pleisterwerk aan plafond	Geen asbest	-
13.1 Code: MM02	Mengmonster	-

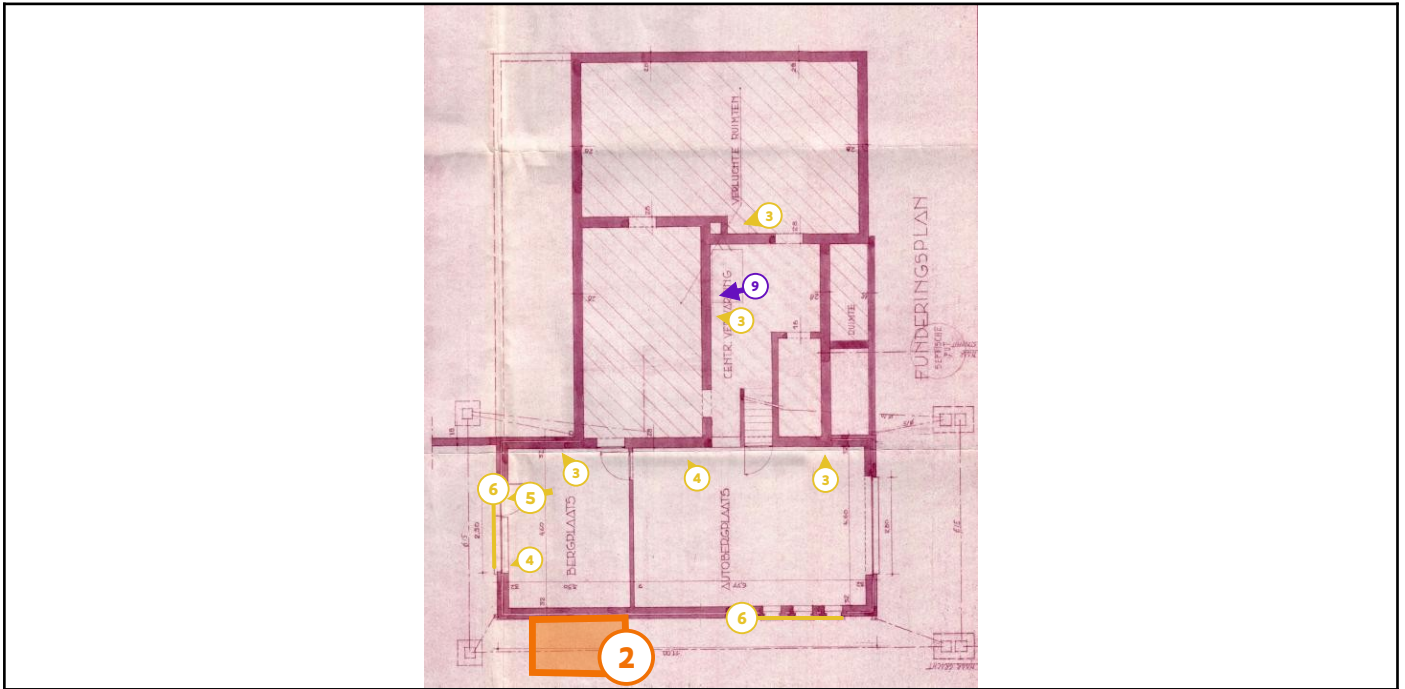
## Plan 1.2: kelder

Beschrijving	Type	Actie
2. Golfplaten	Asbestmateriaal	Verwijderen
3. Bakeliet (aftakdozen, schakelaars,...)	Asbestmateriaal	Zorgvuldig beheren
4. Bakeliet radiatorkranen	Asbestmateriaal	Zorgvuldig beheren
5. Glasalplaten in schrijnwerk	Asbestmateriaal	Zorgvuldig beheren
6. Mastiek ramen en deuren	Asbestmateriaal	Zorgvuldig beheren
9. CV-ketel geplaatst voor 2001	Advies	-

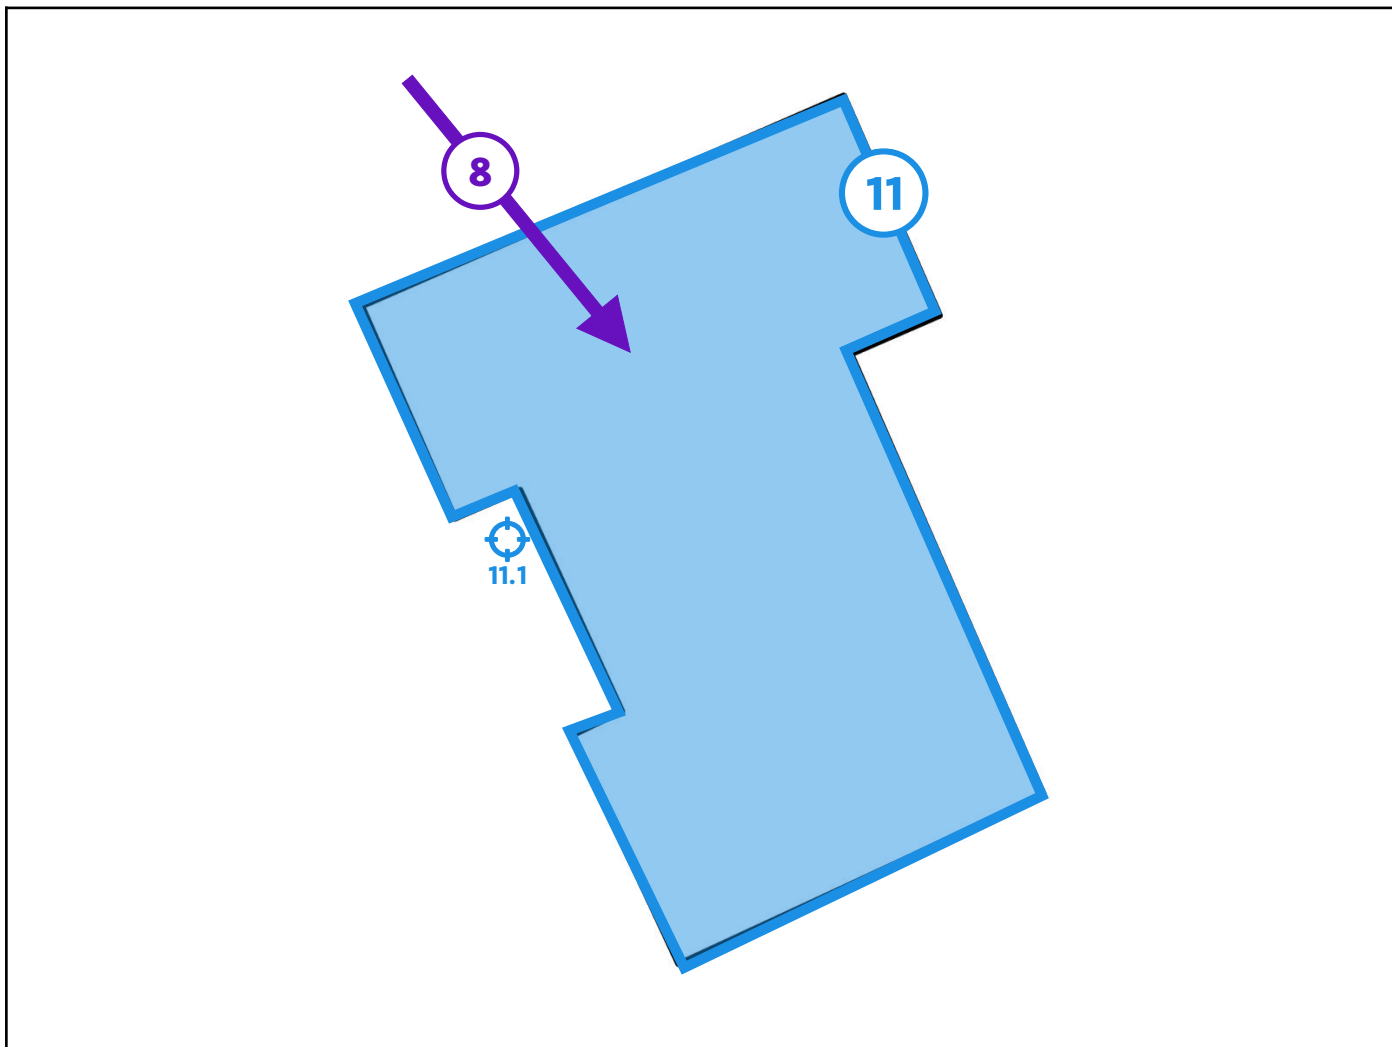
## Plan 1.3: Hoofdgebouw plan

Beschrijving	Type	Actie
8. Onderdak (dak hoger dan 3,5m)	Beperking	-
11. Roofing op dak	Geen asbest	-
11.1 Code: PM01	Puntmonster	-
