Asbestinventarisatetest

Perwijsstraat 7, 2570 Duffel

Attestnummer : 20231015-000082.000

Uitgegeven op : 15.10.2023

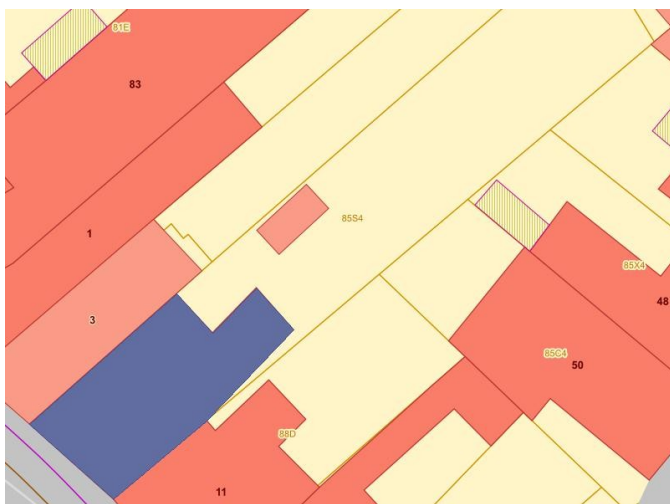
Zone 1: Hoofdgebouw

Tijdens de inspectie vastgesteld:

3 **Asbestmaterialen**

3 **Geen asbest**

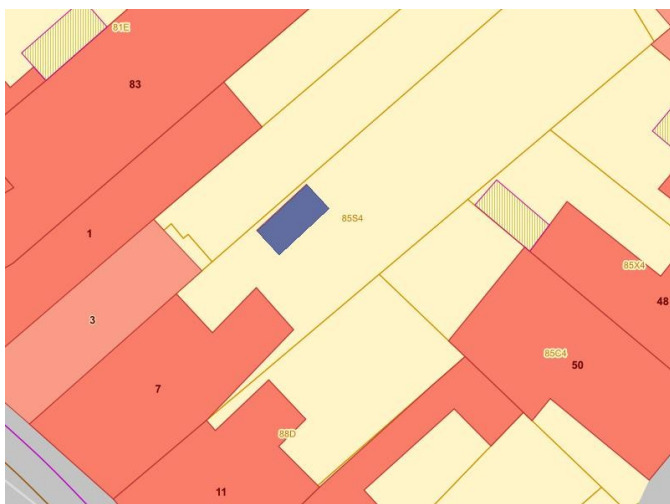
Zone 2: Bijgebouw

Tijdens de inspectie vastgesteld:

- 0 Asbestmaterialen
- 0 Beperkingen
- 0 Uitsluitingen
- 0 Roerende goederen
- 0 Puin, steenslag, (water)bodem
- 0 Adviezen
- 2 Geen asbest**

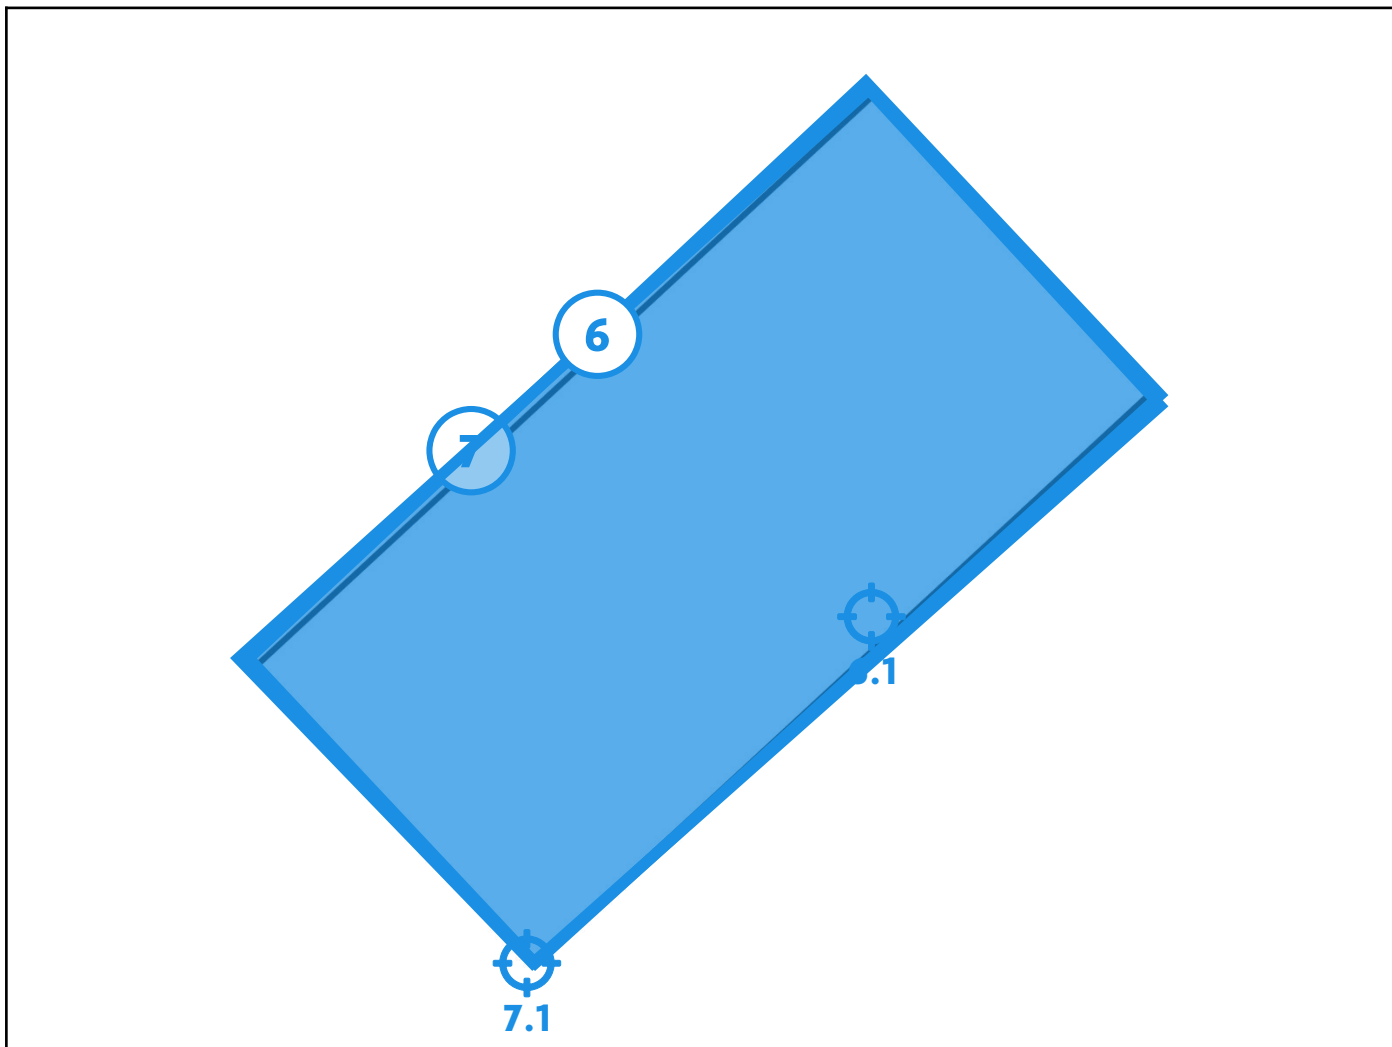
Plan 2.1: Bijgebouw plan

Beschrijving	Type	Actie
6. Vinyl	Geen asbest	-
6.1 Code: PS7_2 M33236 Mengstaal viny	Mengmonster	-
7. Bitumen + roofing	Geen asbest	-
7.1 Code: PS7_3 M33237 Mengstaal bitumen	Mengmonster	-

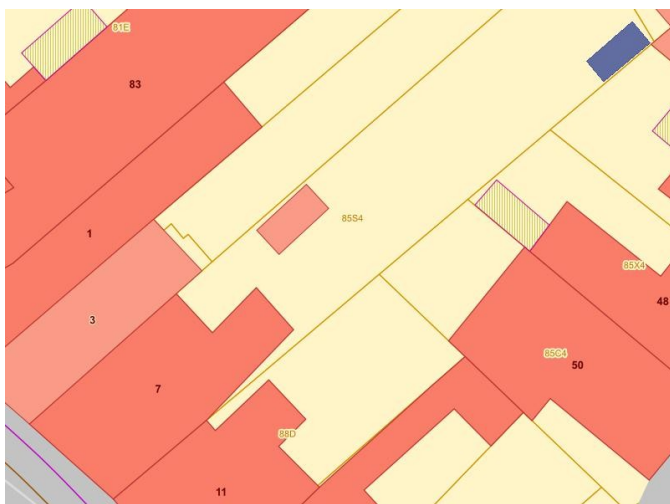
Zone 3: Constructie

Tijdens de inspectie vastgesteld:

1 Asbestmateriaal

Beschrijving	Type	Actie
3. golfplaten tuinhuis	Asbestmateriaal	Verwijderen

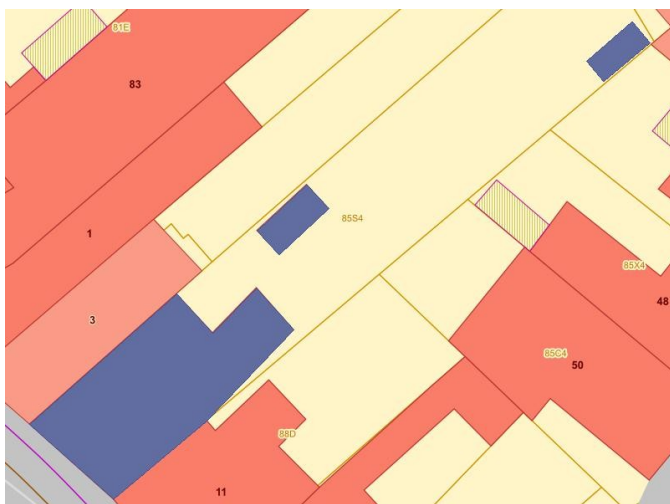
Zone 4: Overig gebied

Tijdens de inspectie vastgesteld:

- 1 Asbestmateriaal**
- 0 Roerend goed
- 0 Puin, steenslag, (water)bodem
- 0 Geen asbest
