Asbestinventarisatetest

Oude Liersebaan 10, 2570 Duffel

Attestnummer : 20231115-000080.000

Uitgegeven op : 15.11.2023

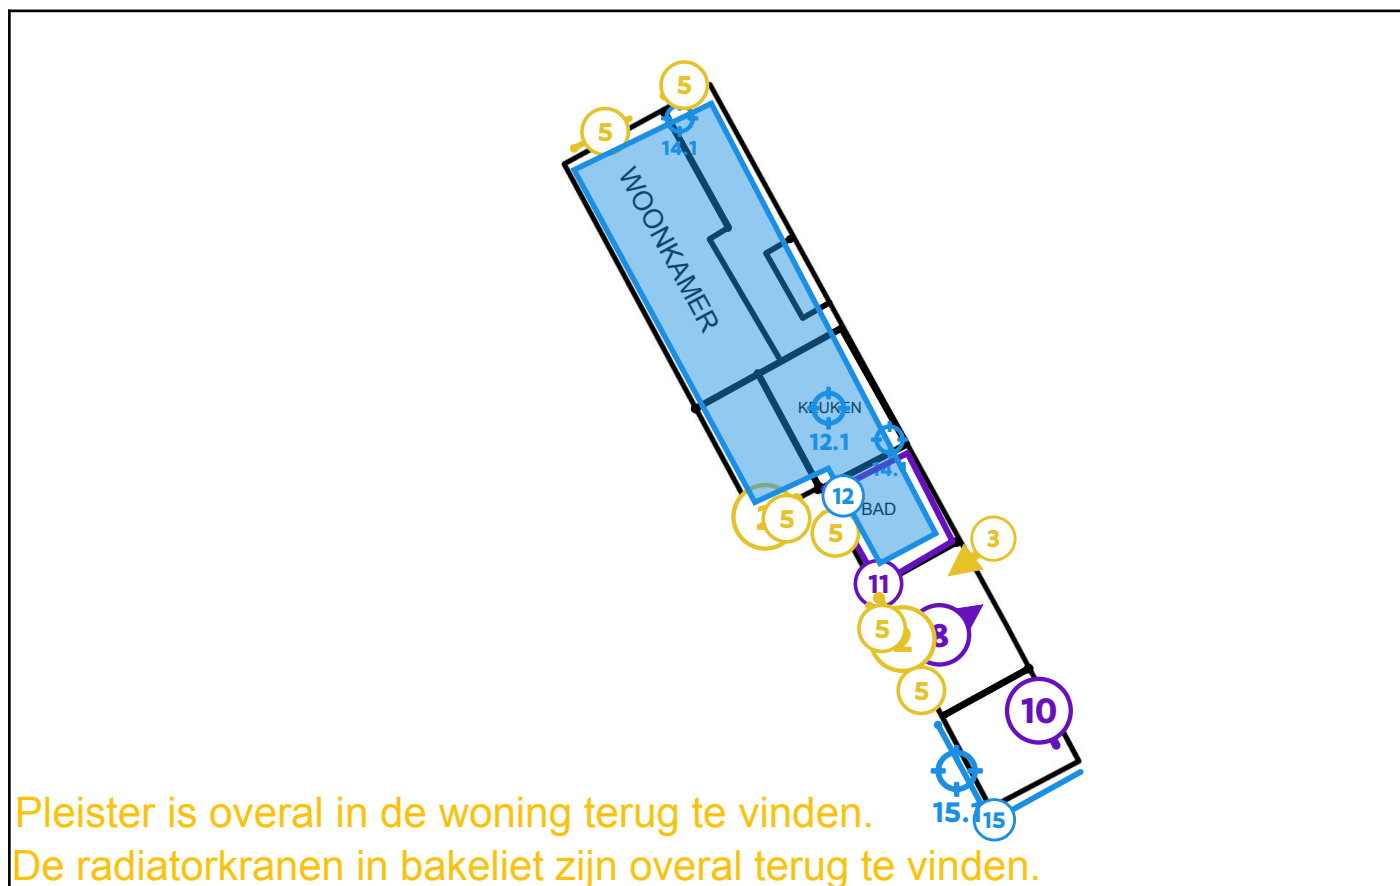
Plan 1.2: gelijkvloers

Beschrijving	Type	Actie
2. Glasalplaten in schrijnwerk	Asbestmateriaal	Zorgvuldig beheren
3. Inspectieluik/ roetluik	Asbestmateriaal	Zorgvuldig beheren
4. Bakeliet radiatorkranen	Asbestmateriaal	Zorgvuldig beheren
5. Mastiek aluminium ramen en deuren	Asbestmateriaal	Zorgvuldig beheren
8. CV-ketel geplaatst na 2001	Advies	-
10. Gietijzeren verwarmingselementen	Advies	-
11. Tegellijm	Advies	-
12. Pleisterwerk aan plafond	Geen asbest	-

12.1 Code: MS02	Mengmonster	-
14. Pleisterwerk aan muren	Geen asbest	-
14.1 Code: MS01	Mengmonster	-
15. Mastiek ramen en deuren achterbouw	Geen asbest	-
15.1 Code: PS01	Puntmonster	-

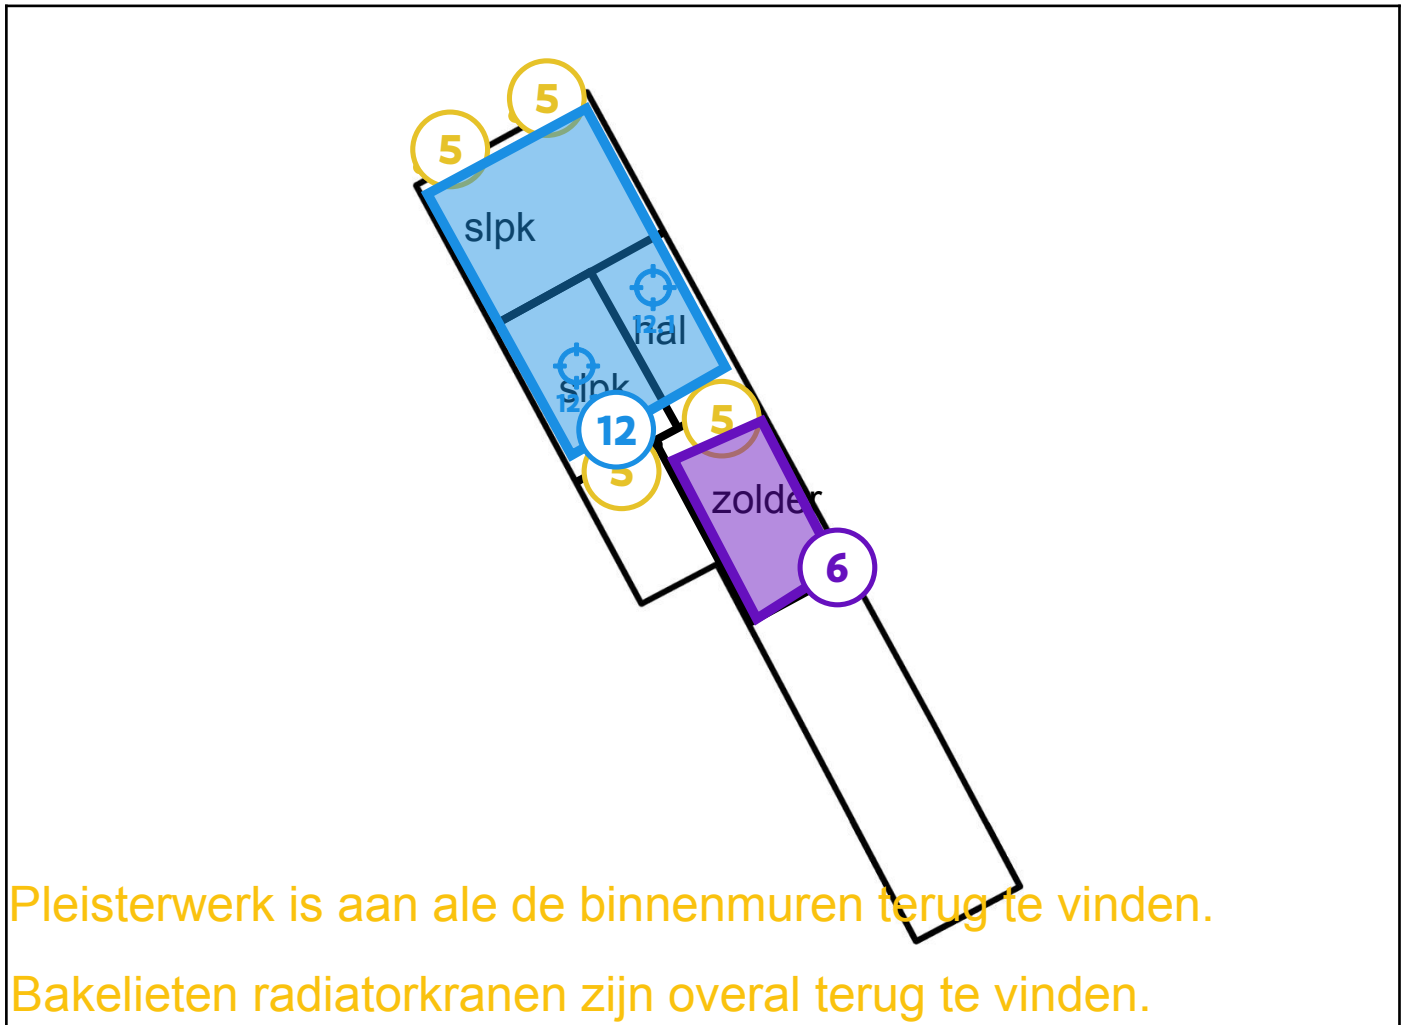
Plan 1.3: 1ste verdiep

Beschrijving	Type	Actie
4. Bakeliet radiatorkranen	Asbestmateriaal	Zorgvuldig beheren
5. Mastiek aluminium ramen en deuren	Asbestmateriaal	Zorgvuldig beheren
6. Zolder	Beperking	-
12. Pleisterwerk aan plafond	Geen asbest	-
12.1 Code: MS02	Mengmonster	-
14. Pleisterwerk aan muren	Geen asbest	-
14.1 Code: MS01	Mengmonster	-

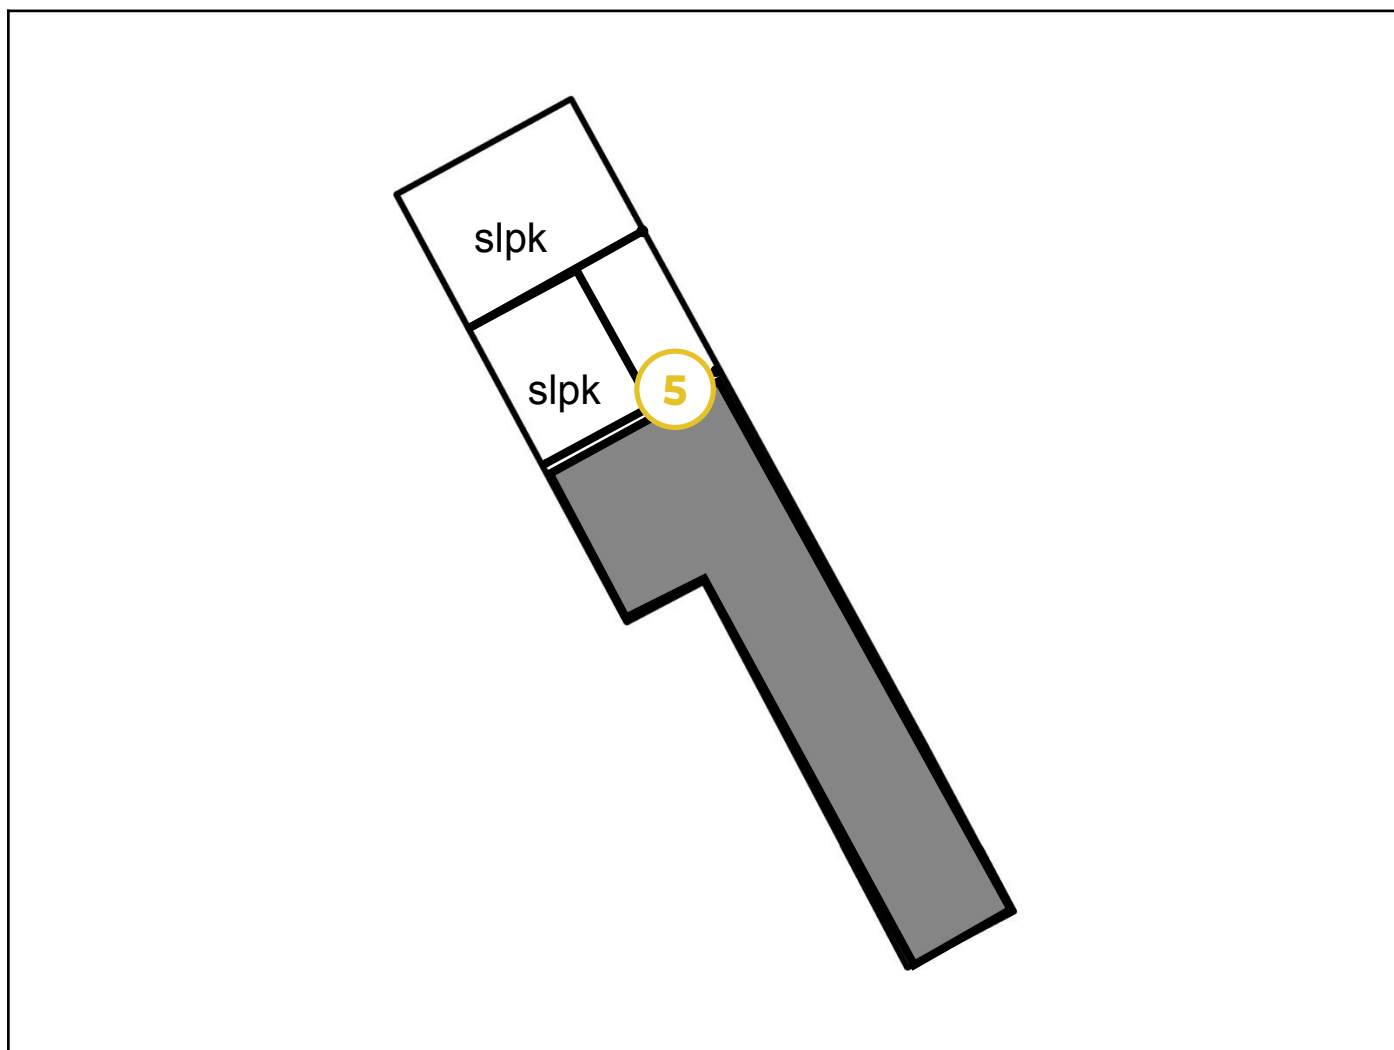
Plan 1.4: 2de verdiep

Beschrijving	Type	Actie
5. Mastiek aluminium ramen en deuren	Asbestmateriaal	Zorgvuldig beheren

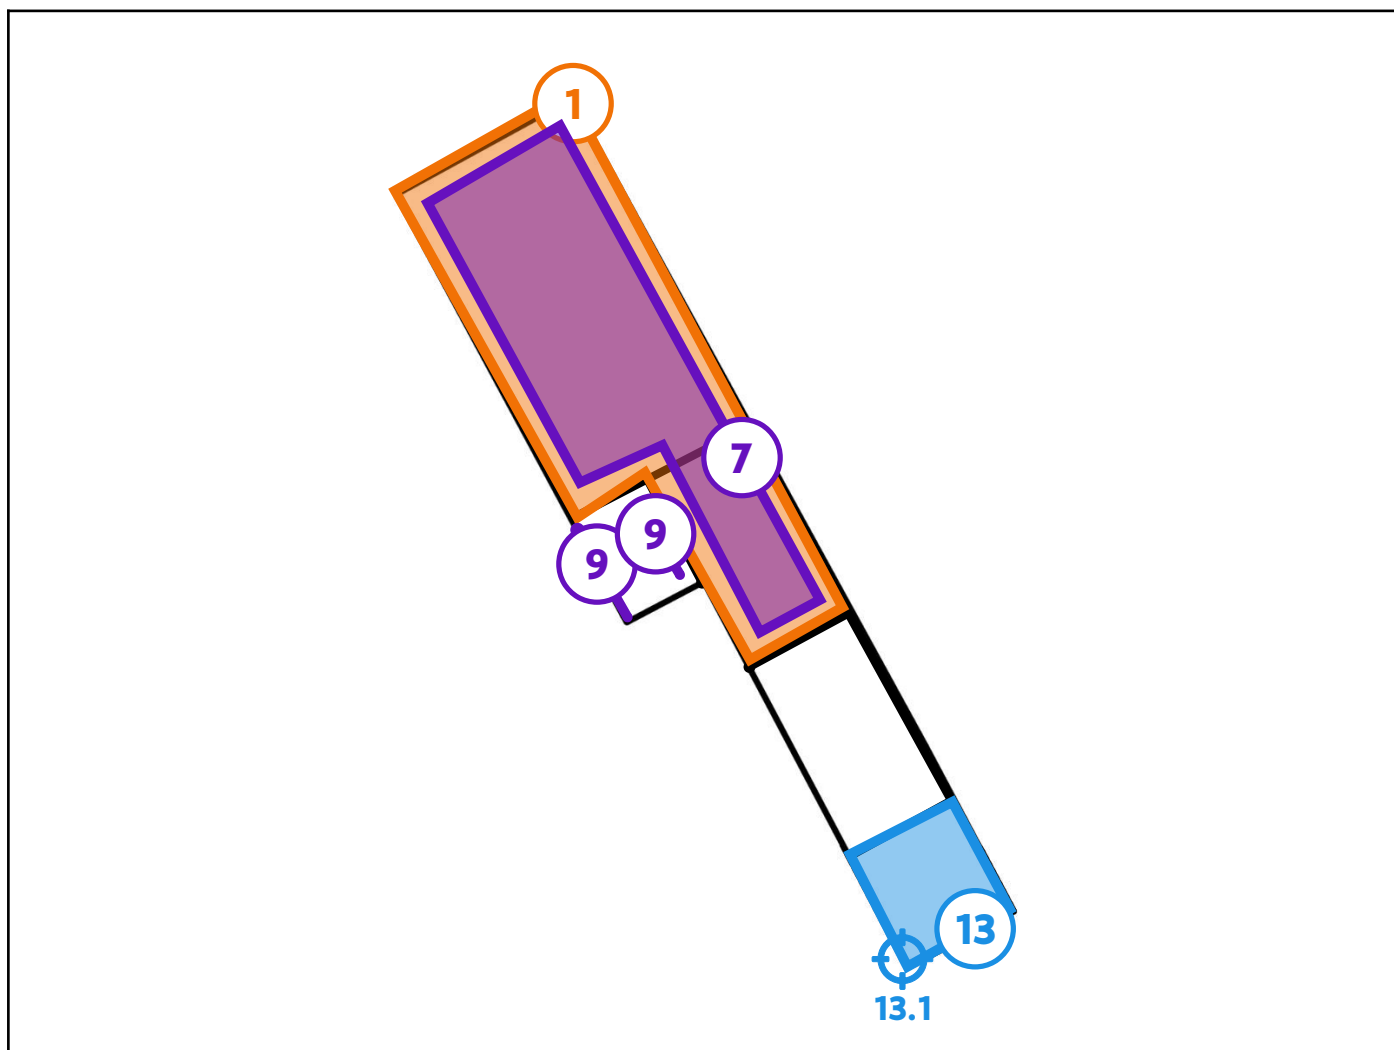
Plan 1.5: daken

Beschrijving	Type	Actie
1. leien op dak	Asbestmateriaal	Verwijderen
7. Onderdak onder leien	Beperking	-
9. EPDM	Advies	-
13. Bitumen golfplaten	Geen asbest	-
13.1 Code: PS02	Puntmonster	-

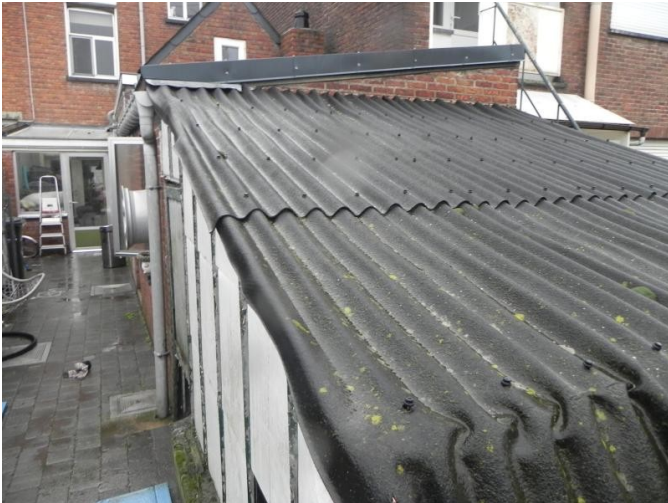
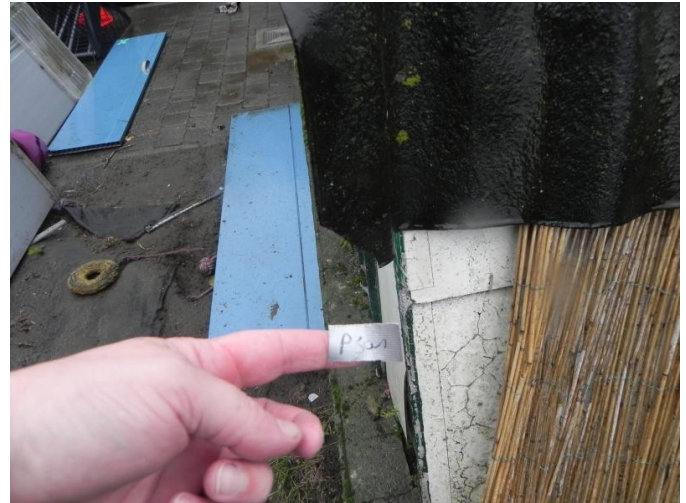
Fiche 13: Bitumen golfplaten

Geen asbest

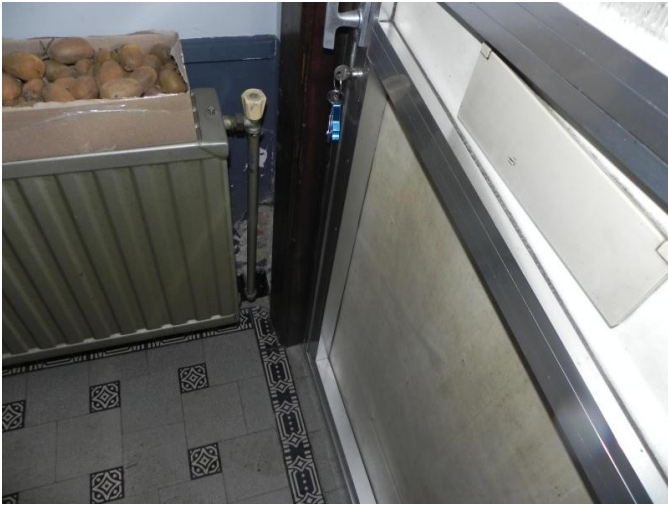
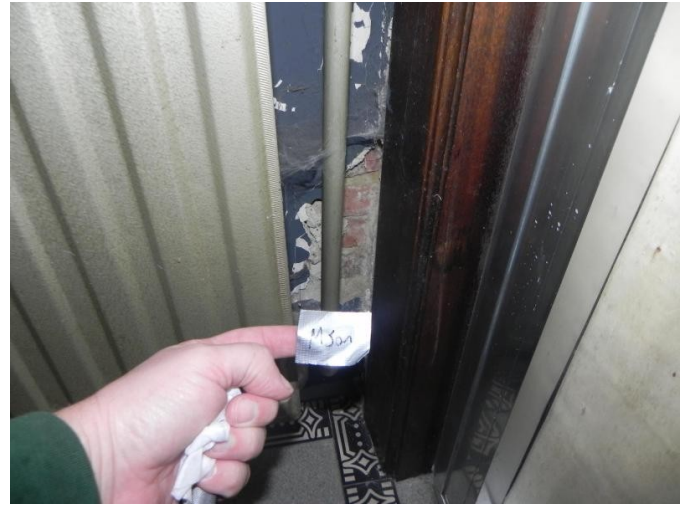
Fiche 14: Pleisterwerk aan muren

Geen asbest
