Asbestinventarisatetest

Willem Geetsstraat 20, 2800 Mechelen

Attestnummer : 20240408-000268.000

Uitgegeven op : 08.04.2024

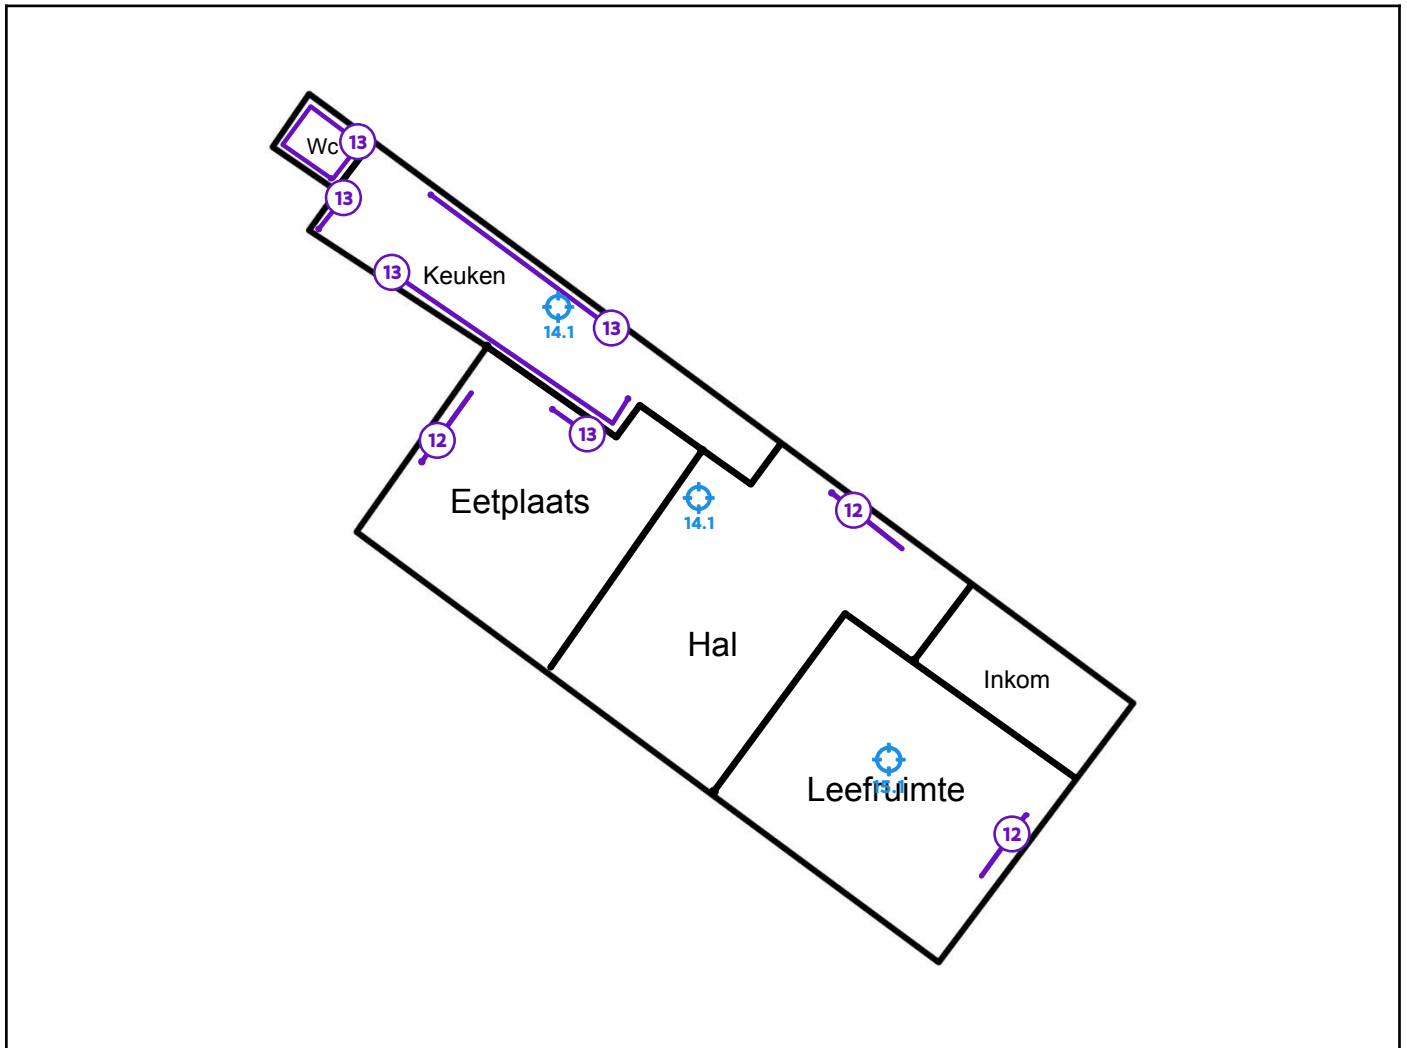
Plan 1.1: Gelijkvloers

Beschrijving	Type	Actie
12. Dichtingen oude radiator(en)	Advies	-
13. Tegellijn faiencetegels keuken/wc/badkamer/eetplaats	Advies	-
14. Pleisterwerk muren	Geen asbest	-
14.1 Code: MM01	Mengmonster	-
15. Pleisterwerk plafonds	Geen asbest	-
15.1 Code: MM02	Mengmonster	-

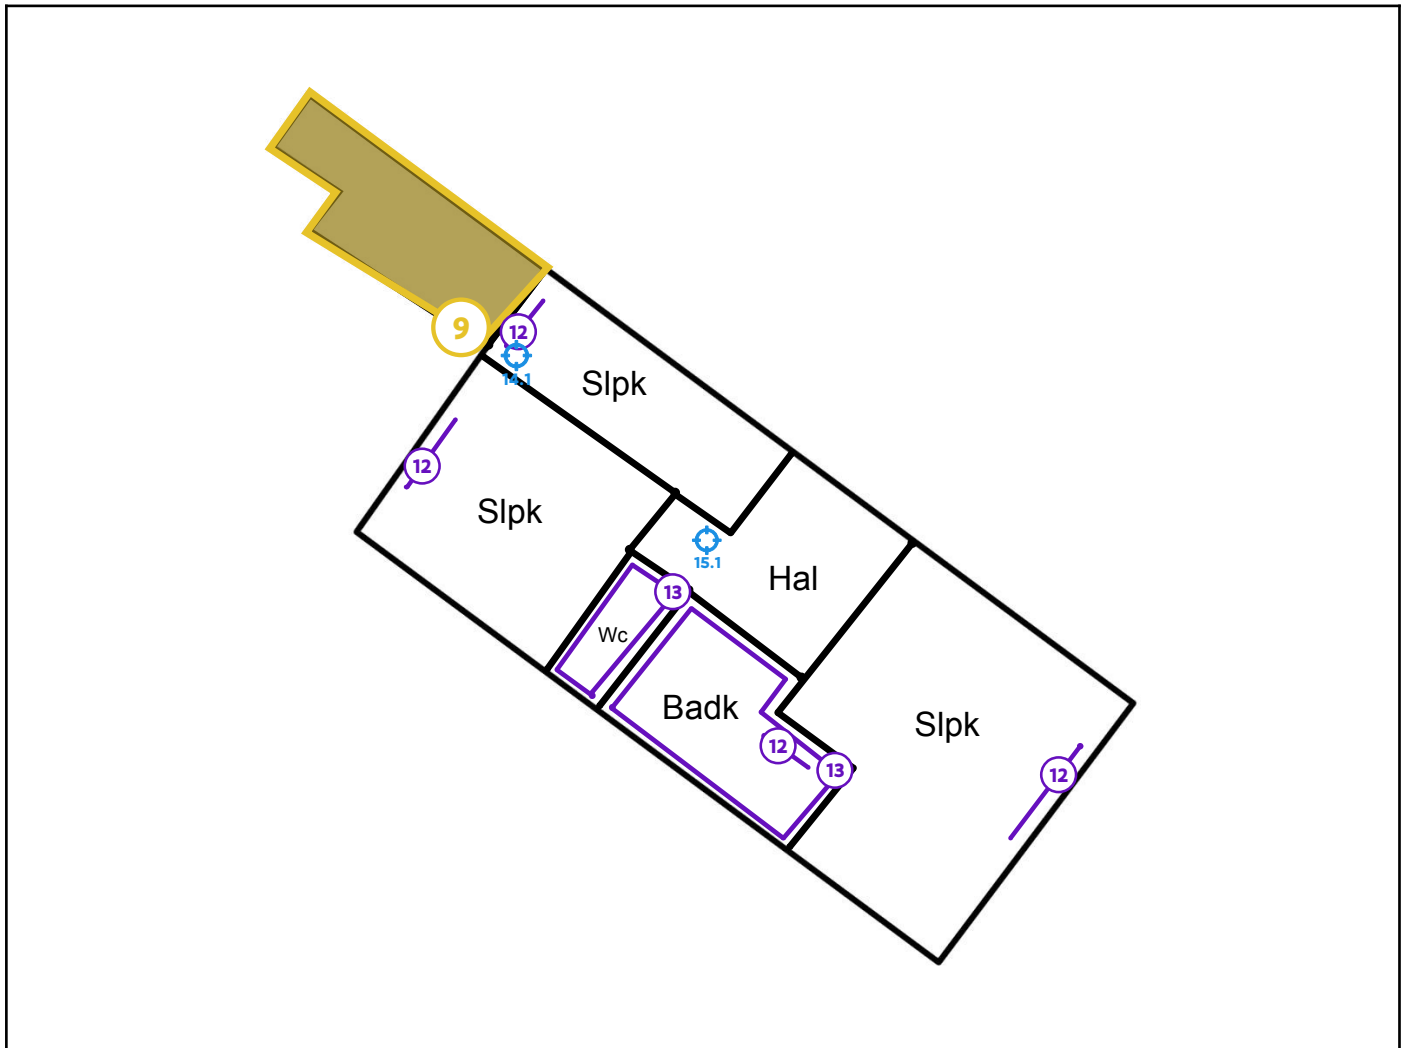
Plan 1.2: 1e Verdiep

Beschrijving	Type	Actie
9. Roofing platte daken woning	Asbestmateriaal	Zorgvuldig beheren
12. Dichtingen oude radiator(en)	Advies	-
13. Tegellijm faiencetegels keuken/wc/badkamer/eetplaats	Advies	-
14. Pleisterwerk muren	Geen asbest	-
14.1 Code: MM01	Mengmonster	-
15. Pleisterwerk plafonds	Geen asbest	-

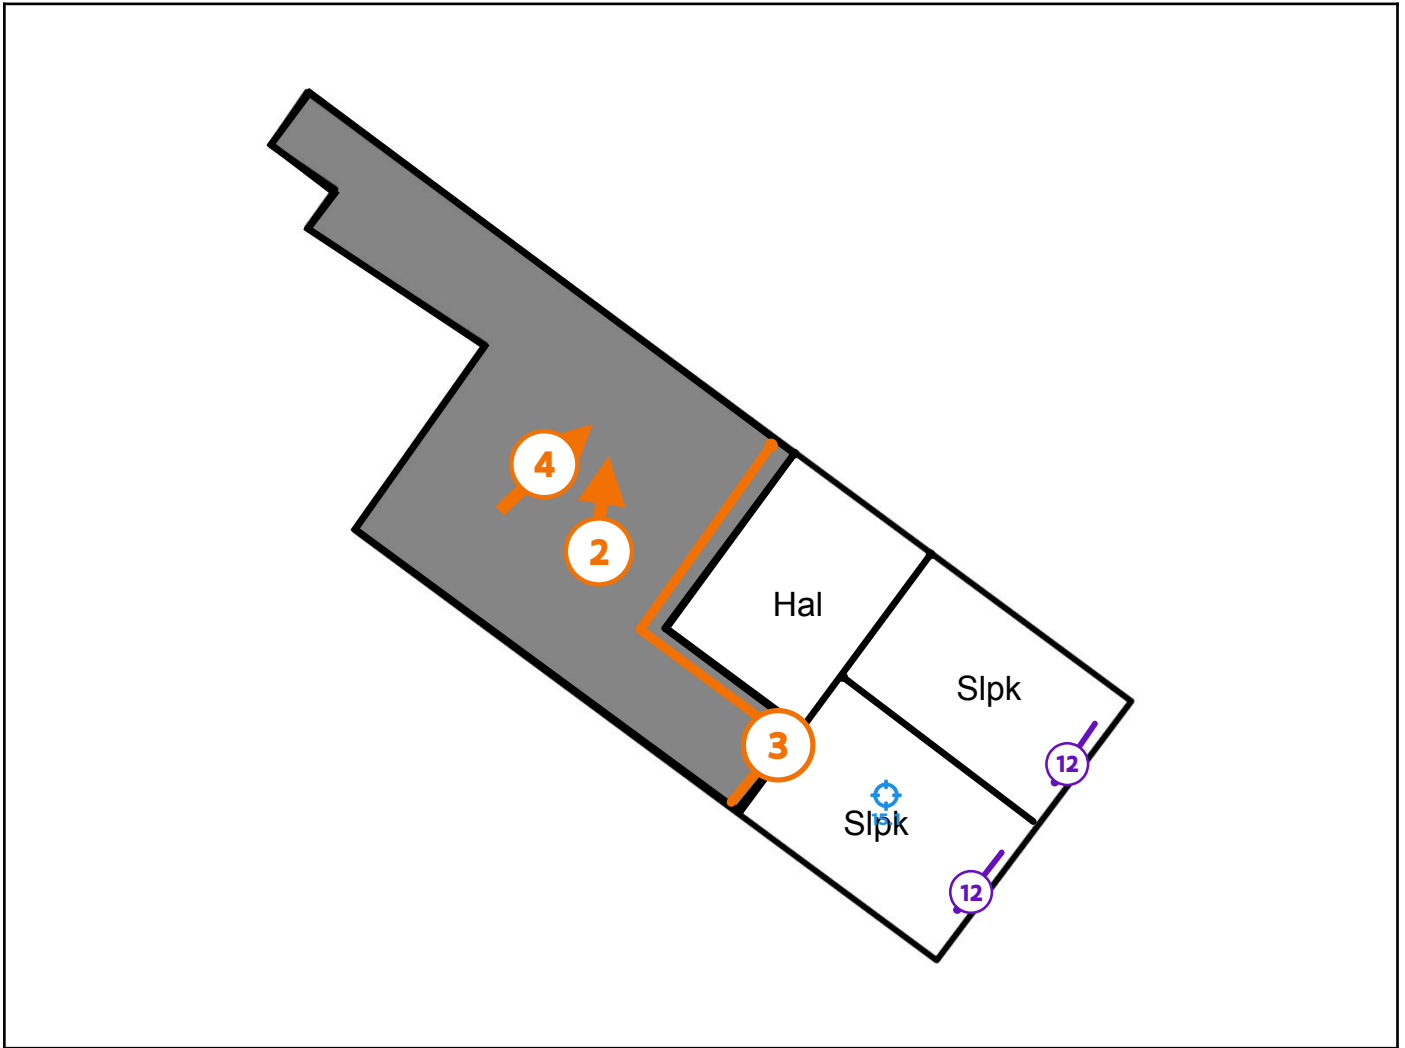
Plan 1.3: 2e Verdiep

Beschrijving	Type	Actie
2. Schouwkapen	Asbestmateriaal	Verwijderen
3. Leien gevel 2e verdiep	Asbestmateriaal	Verwijderen
4. Cementbuizen rookgaskanalen	Asbestmateriaal	Verwijderen
12. Dichtingen oude radiator(en)	Advies	-
15. Pleisterwerk plafonds	Geen asbest	-
15.1 Code: MM02	Mengmonster	-

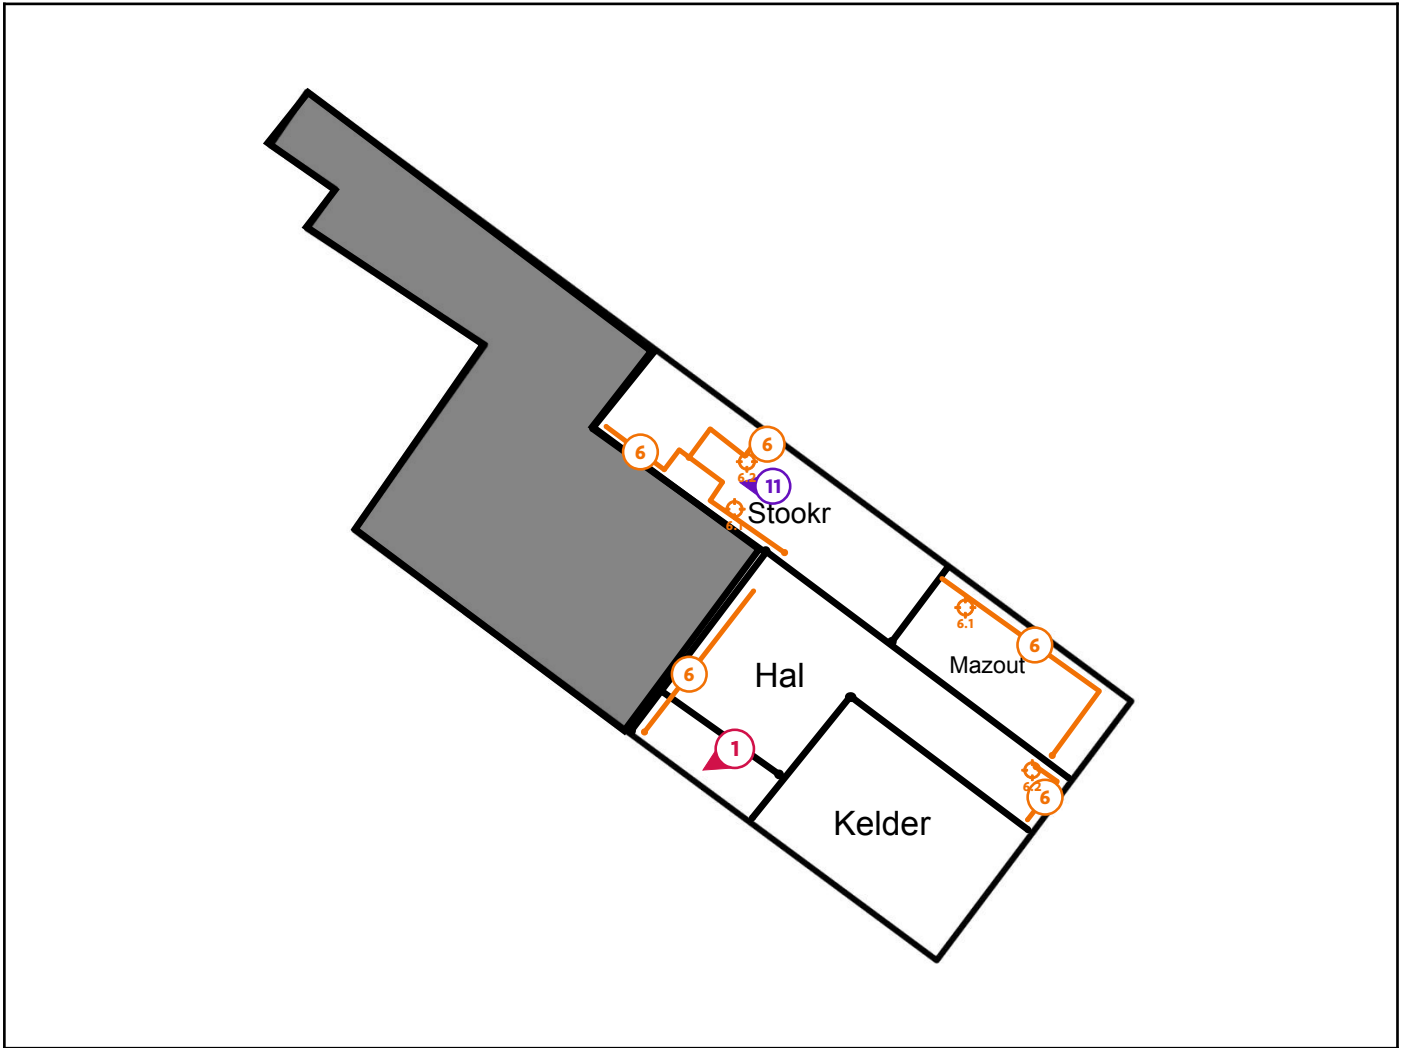
Plan 1.4: Kelder

Beschrijving	Type	Actie
1. Afval menuiserieplaten kelder	Asbestmateriaal	Dringend verwijderen
6. Leidingisolatie kelder	Asbestmateriaal	Verwijderen
6.1 Code: MM03	Mengmonster	-
6.2 Code: MM04	Mengmonster	-
11. Cv-ketel stookruimte	Advies	-

- Hermetische zone (erkend asbestverwijderaar)
Leidingisolatie is een niet hechtgebonden toepassing en mag niet doe-het-zelf verwijderd worden. Aangezien dit niet zonder te scheuren/breken verwijderd kan worden. Bij deze werken komen er steeds asbestvezels vrij in een binnenruimte.

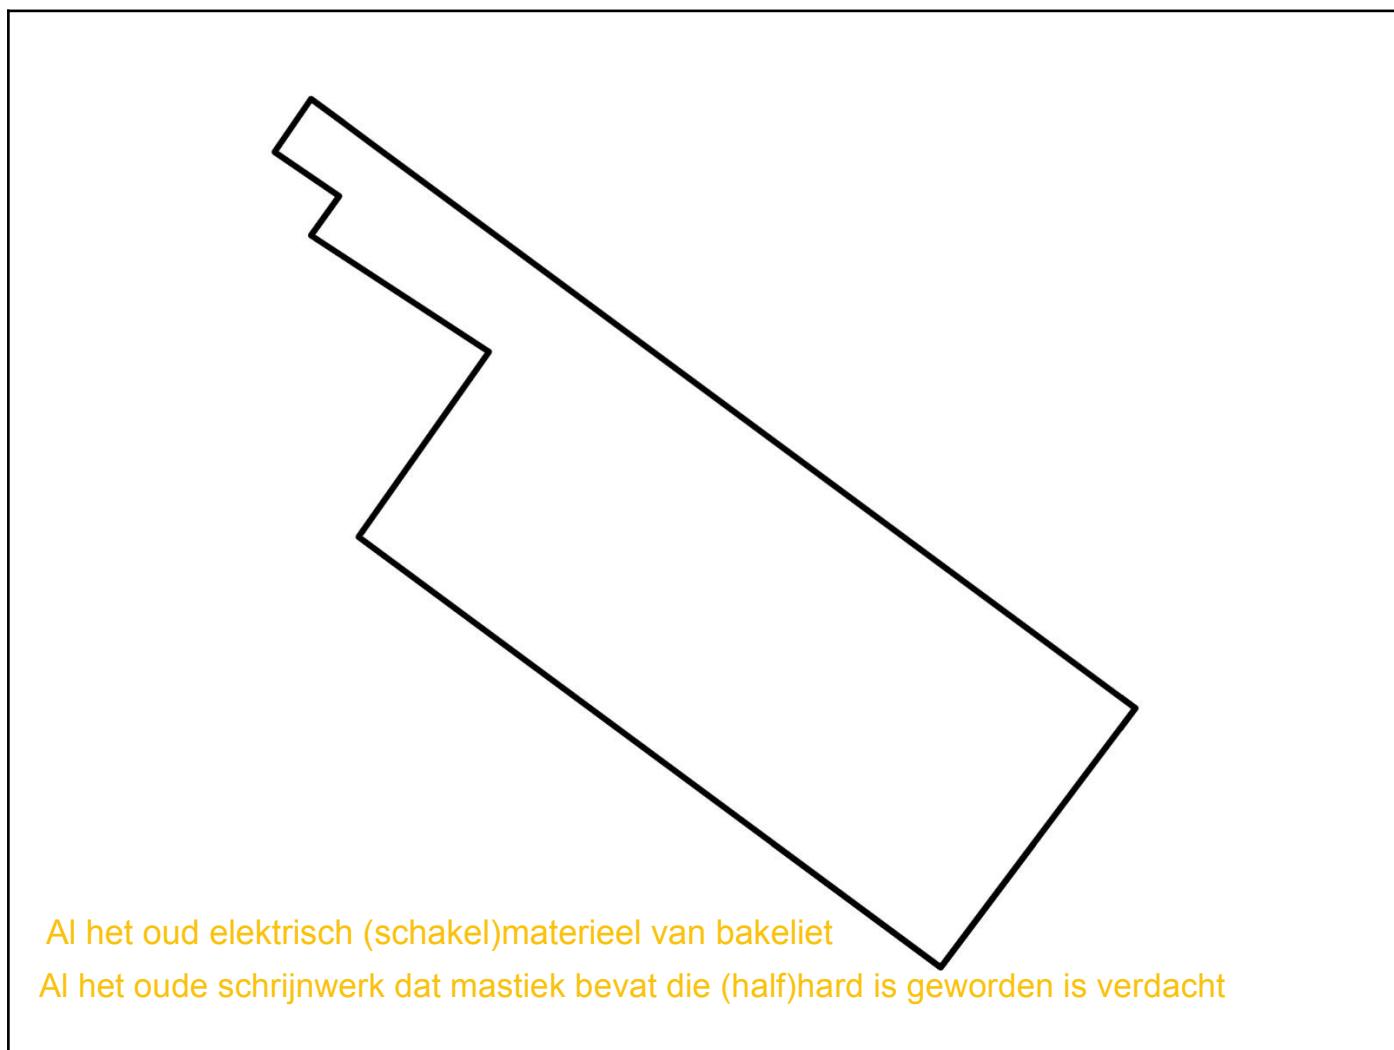
Plan 1.6: Overzichtsplan

Beschrijving	Type	Actie
8. Bakeliet (oud elektrisch materieel)	Asbestmateriaal	Zorgvuldig beheren
10. Mastiek (oud) schrijnwerk	Asbestmateriaal	Zorgvuldig beheren

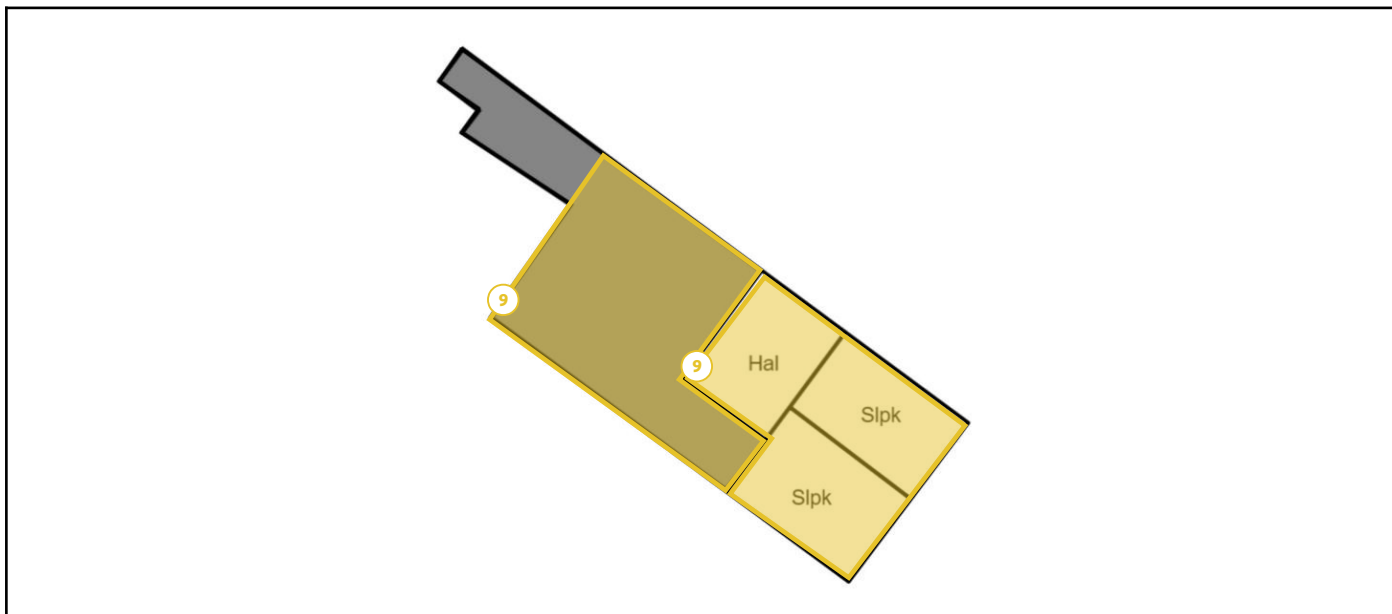
Plan 1.7: 2e Verdiep

Beschrijving	Type	Actie
9. Roofing platte daken woning	Asbestmateriaal	Zorgvuldig beheren

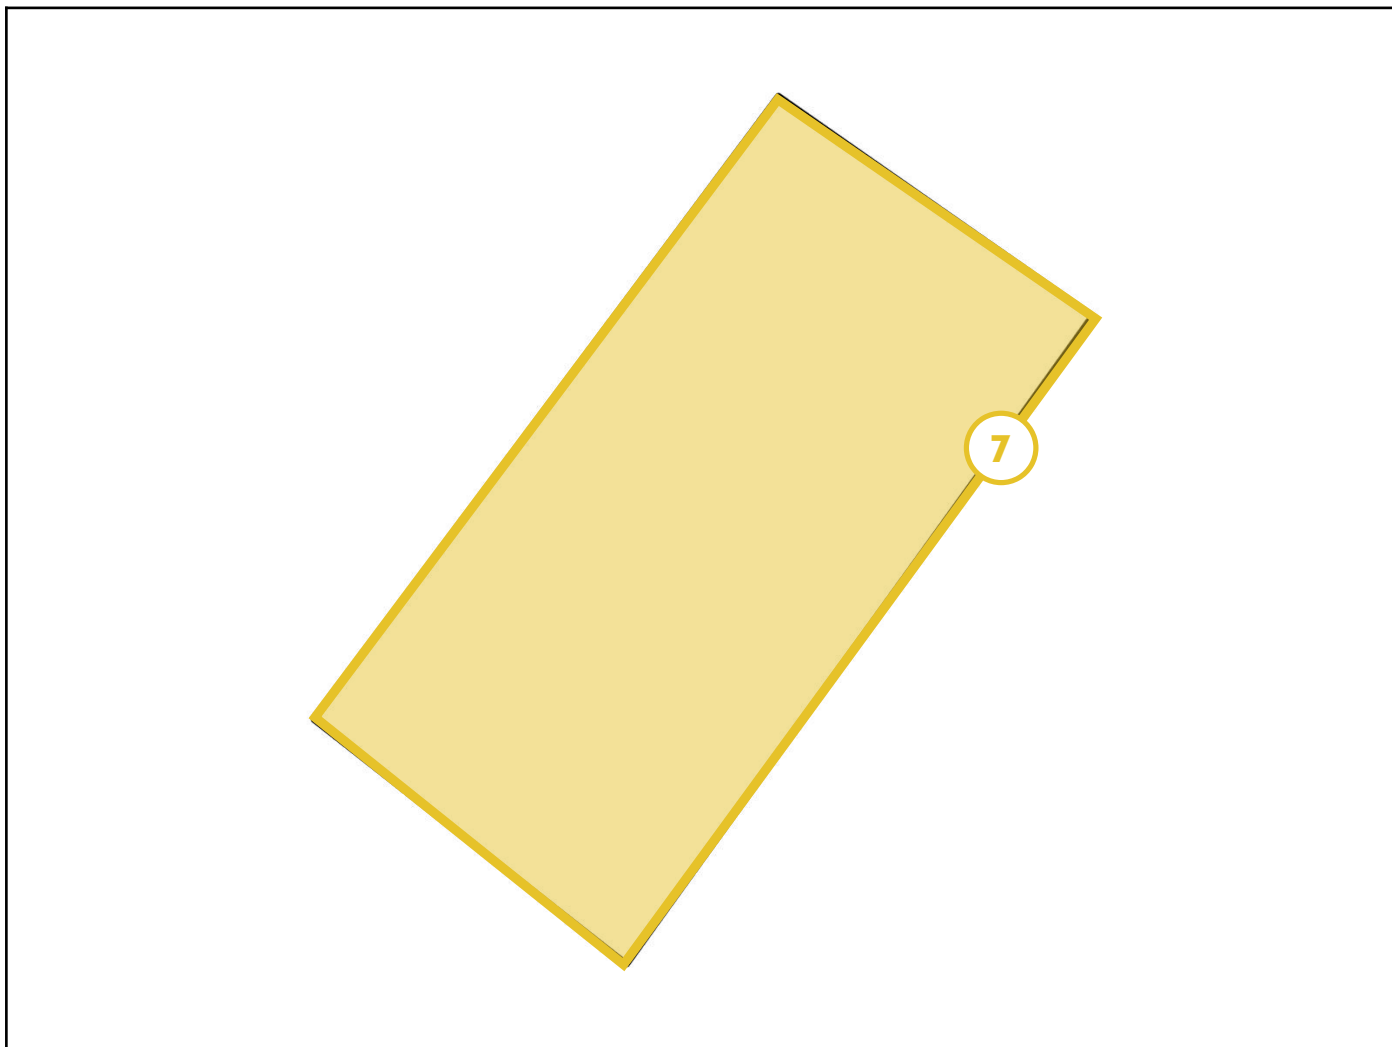
Plan 2.1: Tuinhuis

Beschrijving	Type	Actie
7. Roofing tuinhuis	Asbestmateriaal	Zorgvuldig beheren

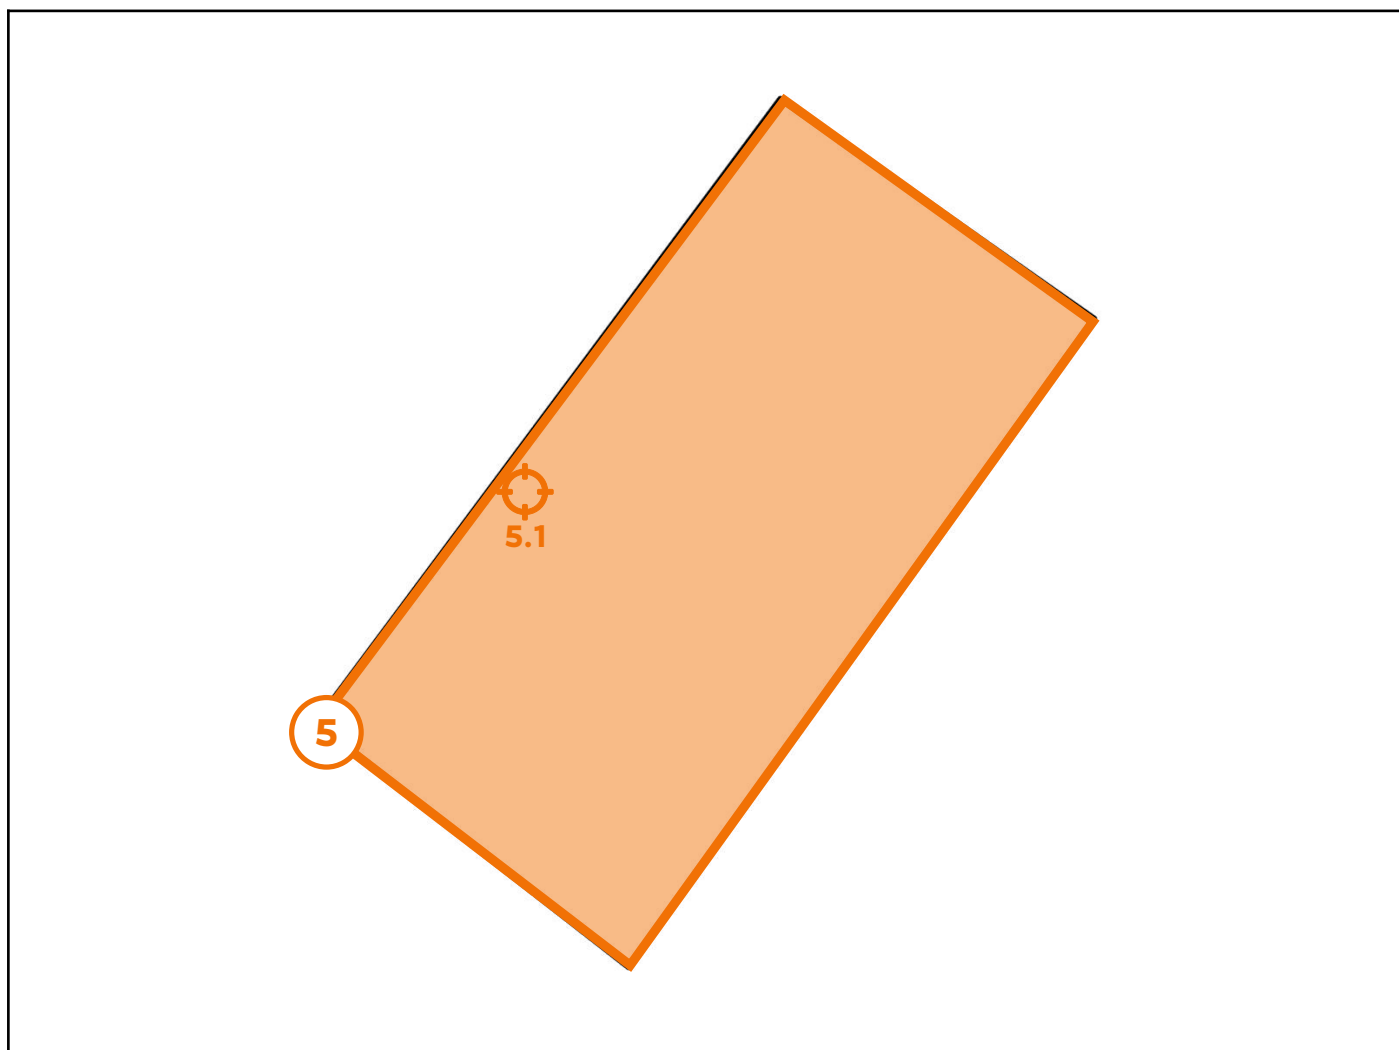
Plan 2.2: Tuinhuis

Beschrijving	Type	Actie
5. Vinylzeil tuinhuis	Asbestmateriaal	Verwijderen
5.1 Code: PM01	Puntmonster	-

- Hermetische zone (erkend asbestverwijderaar)
Vinylzeilen mogen niet doe-het-zelf verwijderd worden. Aangezien de “kartonnen” onderlaag steeds kan scheuren en daardoor beschadigd geraakt. Bij deze werken komen er steeds asbestvezels vrij in een binnenruimte.

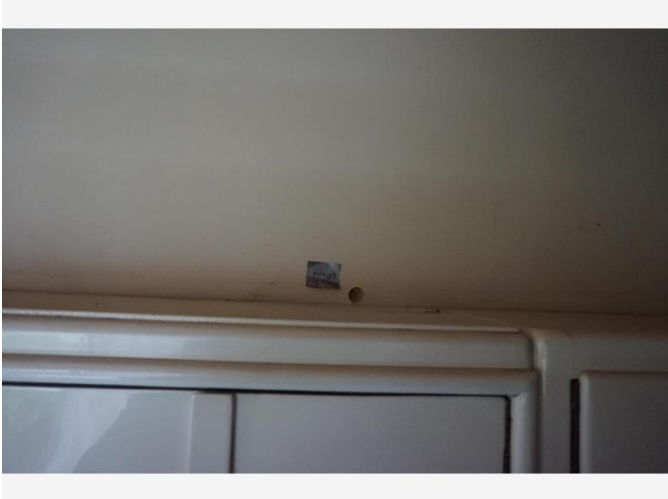
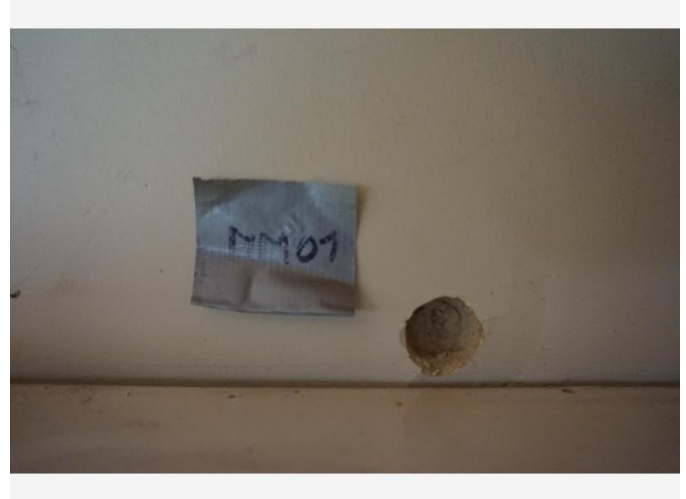
Beschrijving	Pleisterwerk muren
Omgeving	Binnen
Primaire drager	Binnenwand

Bindmiddel van materiaal	Gips - kalk
Gebondenheid op basis van bindmiddel	Niet-hechtgebonden
Hoeveelheid (oppervlakte - dikte - aantal)	<ul style="list-style-type: none"> • 450,00 m² - 1,00 cm - 1 stuk
Totaal volume	4,50 m ³
Identificatiemethode	Vaststelling met monstername
Destructieve handeling voor identificatie	Nee
Opmerking	<p>Het betreft een (ruwe) schatting van de hoeveelheid.</p> <p>De stookruimte is niet gepleisterd.</p>
