# Asbestinventarisatetest

Beekstraat 43, 2500 Lier

Attestnummer : 20240502-000230.000

Uitgegeven op : 02.05.2024

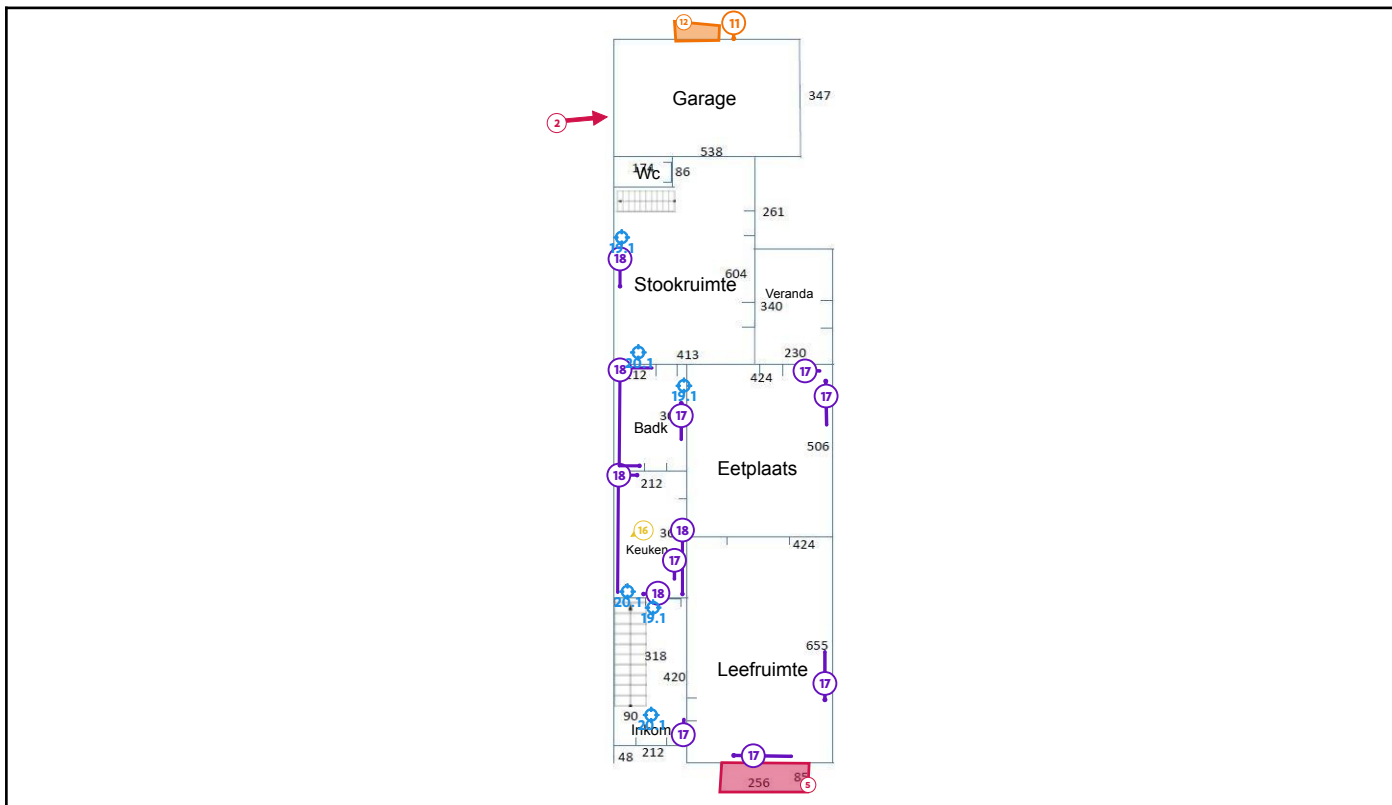
# Plan 1.1: Gelijkvloers

Beschrijving	Type	Actie
2. Afval cementtoepassingen buiten	Asbestmateriaal	Dringend verwijderen
5. Leien dak woning	Asbestmateriaal	Dringend verwijderen
11. cementplaat boarding buitenpiscine garage	Asbestmateriaal	Verwijderen
12. Venstertabletten garage	Asbestmateriaal	Verwijderen
16. bitumen geluidslap onder spoeltafel	Asbestmateriaal	Zorgvuldig beheren
17. Dichtingen oude radiator(en)	Advies	-
18. Tegellijm faiencetegels keuken/wc/badkamer/stookr	Advies	-
19. Pleisterwerk muren	Geen asbest	-
19.1 Code: MM01	Mengmonster	-

20. Pleisterwerk plafonds	Geen asbest	-
20.1 Code: MM02	Mengmonster	-

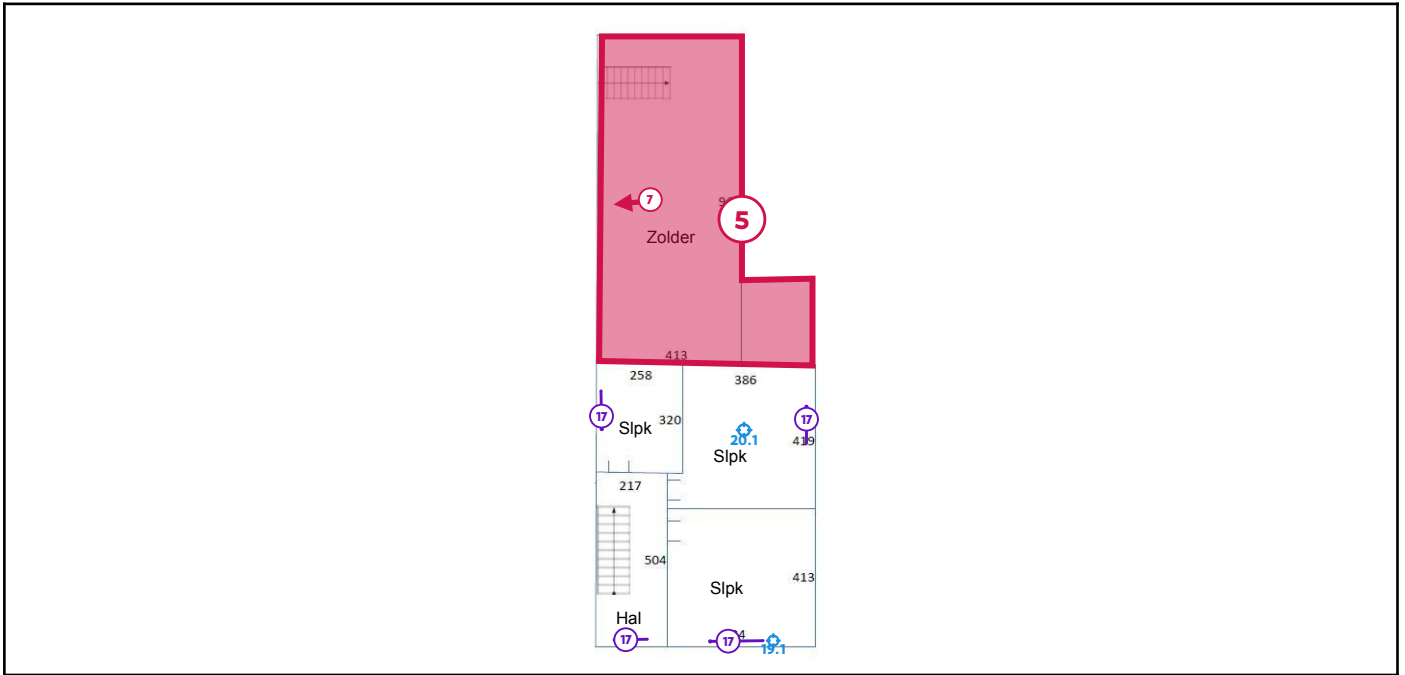
## Plan 1.2: 1e Verdiep

Beschrijving	Type	Actie
5. Leien dak woning	Asbestmateriaal	Dringend verwijderen
7. Afval leien zolder	Asbestmateriaal	Dringend verwijderen
17. Dichtingen oude radiator(en)	Advies	-
19. Pleisterwerk muren	Geen asbest	-
19.1 Code: MM01	Mengmonster	-
20. Pleisterwerk plafonds	Geen asbest	-
20.1 Code: MM02	Mengmonster	-

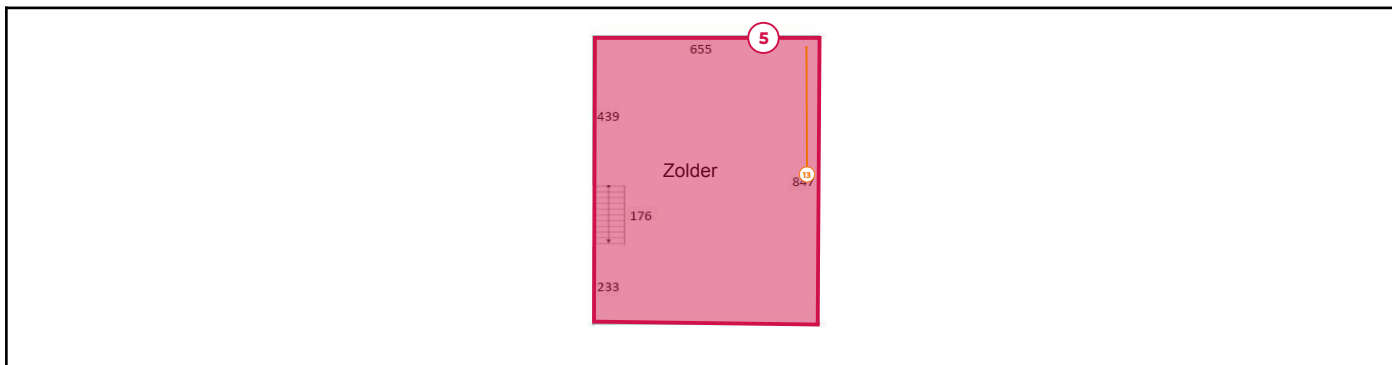
## Plan 1.3: Zolder

Beschrijving	Type	Actie
5. Leien dak woning	Asbestmateriaal	Dringend verwijderen
13. Cementbuis zolder	Asbestmateriaal	Verwijderen

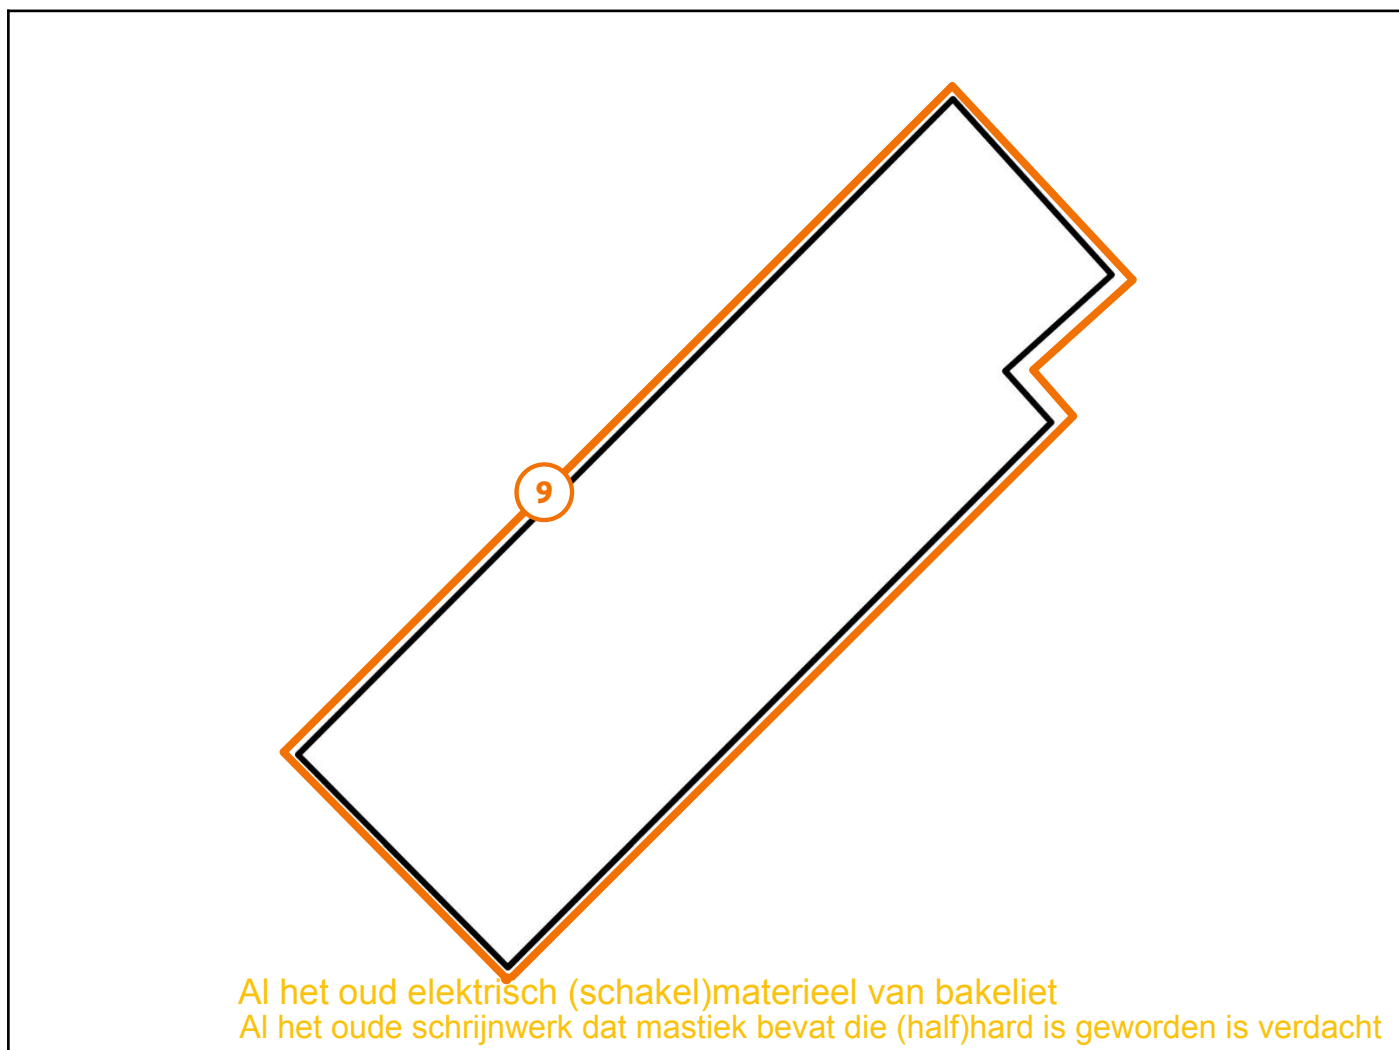
## Plan 1.6: Overzichtsplan

Beschrijving	Type	Actie
9. Mastiek (oud) schrijnwerk	Asbestmateriaal	Verwijderen
14. Bakeliet (oud elektrisch materieel)	Asbestmateriaal	Zorgvuldig beheren

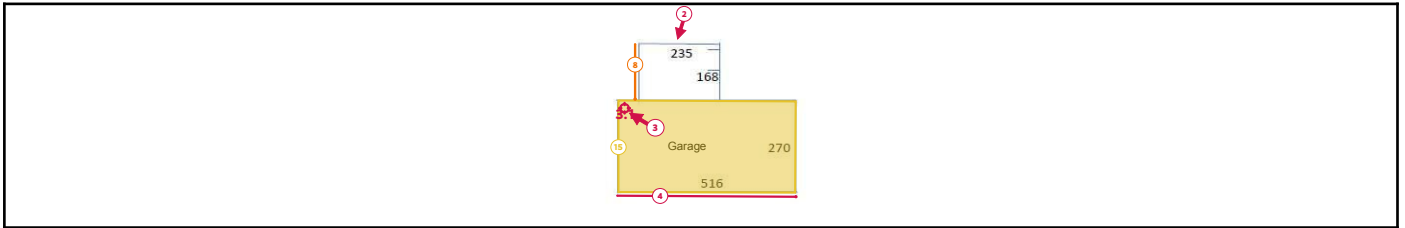
## Plan 2.1: Garage

Beschrijving	Type	Actie
2. Afval cementtoepassingen buiten	Asbestmateriaal	Dringend verwijderen
3. Afval picalplaten garage	Asbestmateriaal	Dringend verwijderen
3.1 Code: PM01	Puntmonster	-
4. Menuiserieplaten gevelbekleding koterijen/garage	Asbestmateriaal	Dringend verwijderen
8. Roofing gevel naast garage	Asbestmateriaal	Verwijderen
15. Roofing plat dak garage	Asbestmateriaal	Zorgvuldig beheren

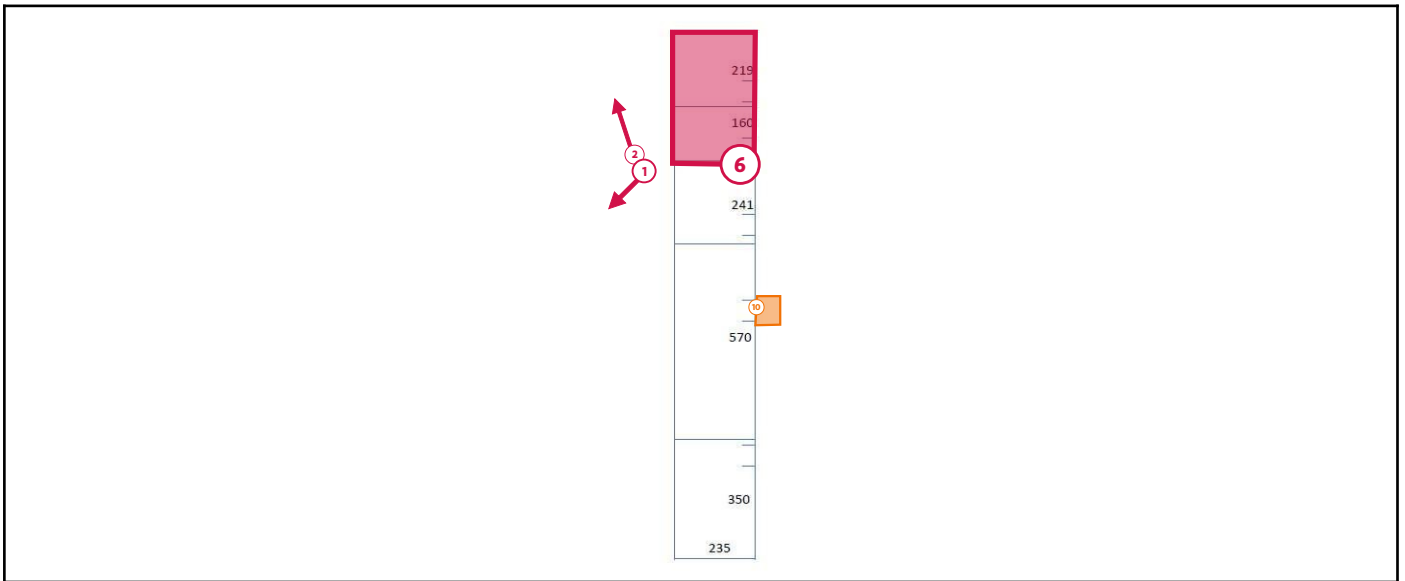
## Plan 3.1: Koterijen

Beschrijving	Type	Actie
1. Afval roofing buiten	Asbestmateriaal	Dringend verwijderen
2. Afval cementtoepassingen buiten	Asbestmateriaal	Dringend verwijderen
6. Golfplaten koterijen	Asbestmateriaal	Dringend verwijderen
10. Roofing plat dakje koterijen	Asbestmateriaal	Verwijderen

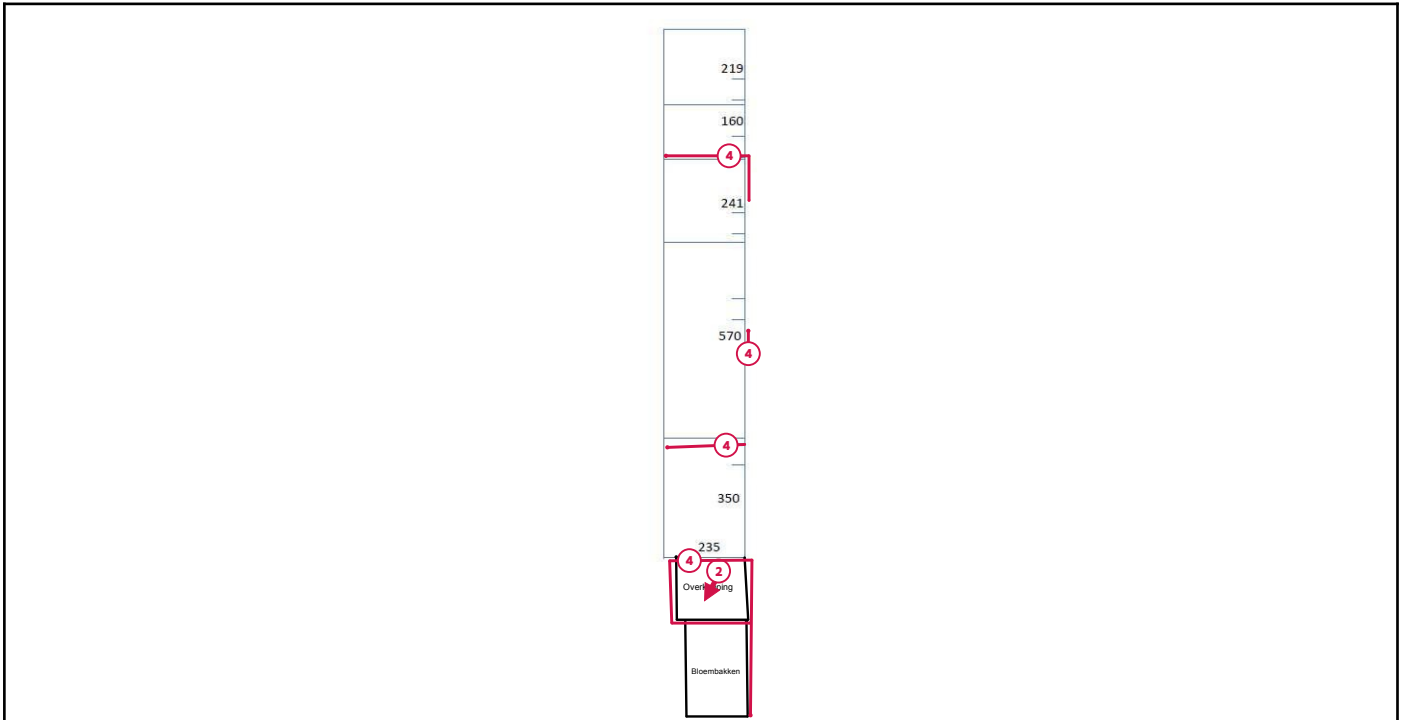
## Plan 3.2: Koterijen

Beschrijving	Type	Actie
2. Afval cementtoepassingen buiten	Asbestmateriaal	Dringend verwijderen
4. Menuiserieplaten gevelbekleding koterijen/garage	Asbestmateriaal	Dringend verwijderen

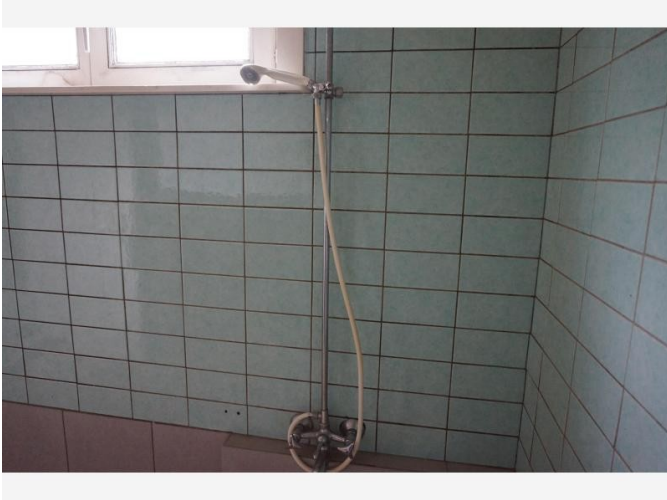
# Fiche 18: Tegelijm faiencetegels keuken/wc/badkamer/stookr

Advies

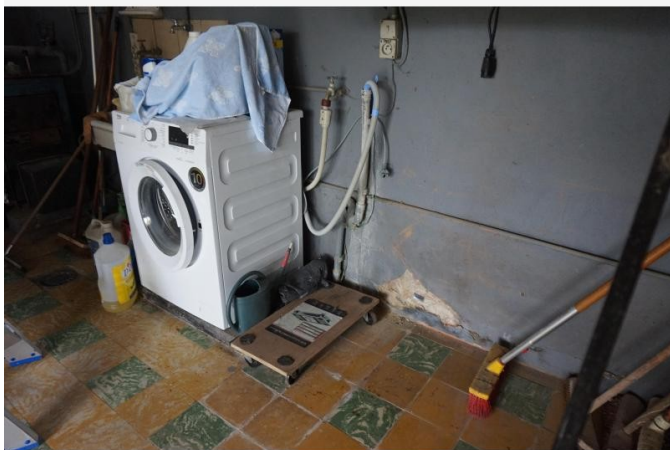
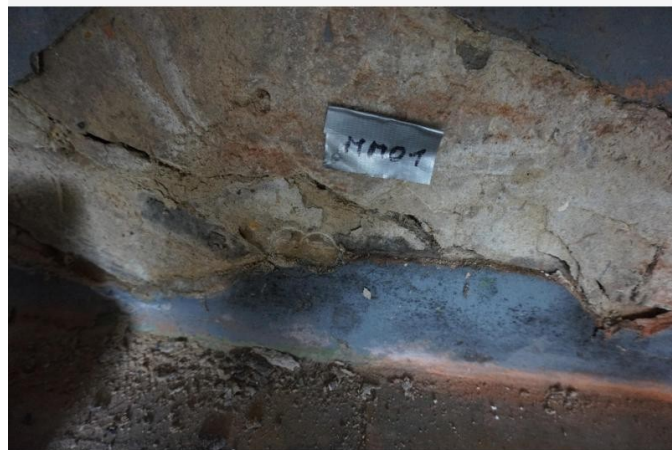
Identificatiemethode	Redelijk vermoeden
Primaire drager	Binnenwand
(Asbest)materiaal	In-situ afwerkingslagen - Lijm laag
Bindmiddel	Lijm
Gebondenheid bindmiddel	Hecht

Geen asbest
