# Asbestinventarisatetest

Waversesteenweg 26, 2820 Bonheiden

Attestnummer : 20240508-001035.000

Uitgegeven op : 08.05.2024

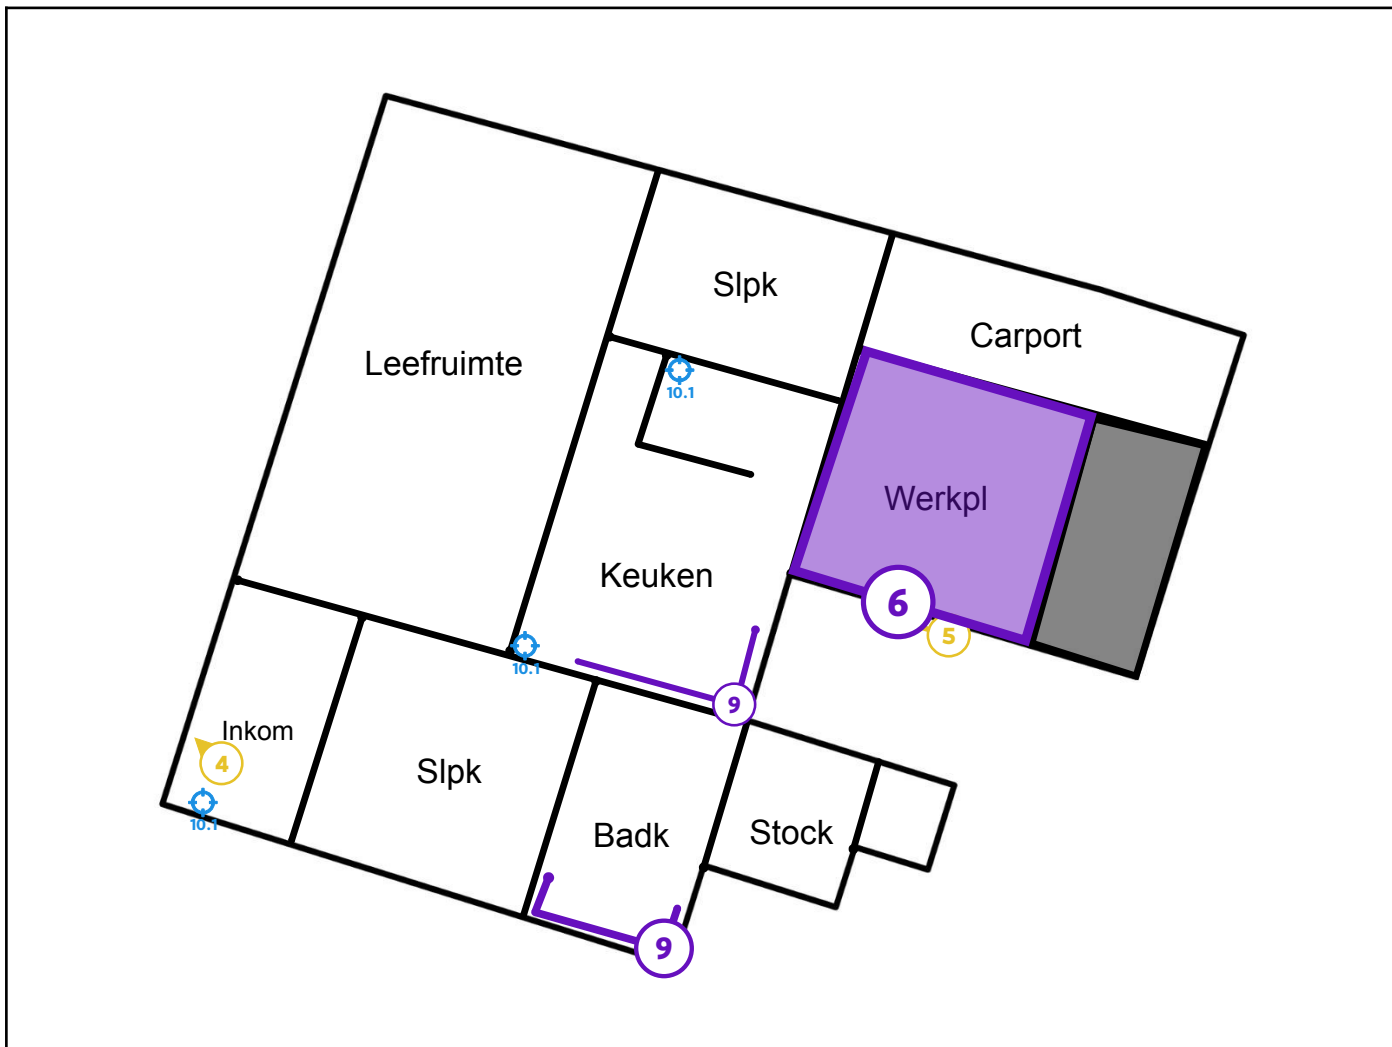
# Plan 1.1: Gelijkvloers

| Beschrijving | Type | Actie |
|---|---|---|
| 8. Vinylzeilen keuken/slaapkamer/zolder | Advies | - |

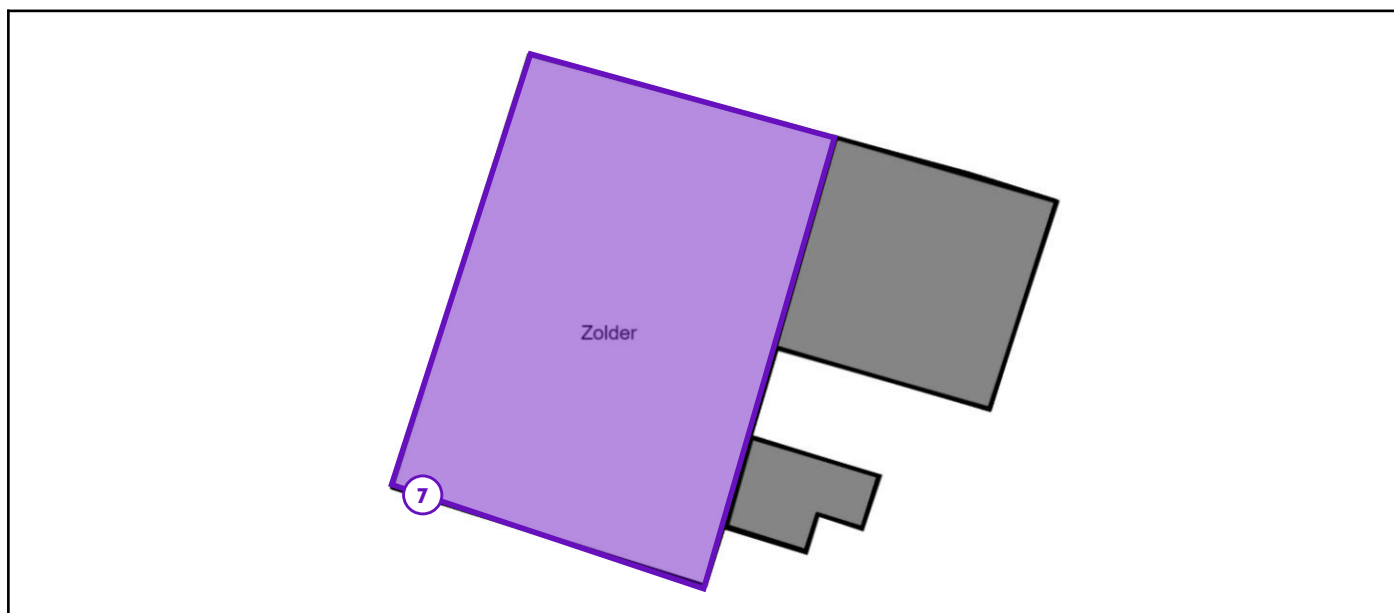
## Plan 1.6: Zolder

| Beschrijving | Type | Actie |
|---|---|---|
| 7. Onderdak woning | Advies | - |
