Asbestinventarisatetest

Kapellevelden 44, 2580 Putte

Attestnummer : 20240513-000208.000

Uitgegeven op : 13.05.2024

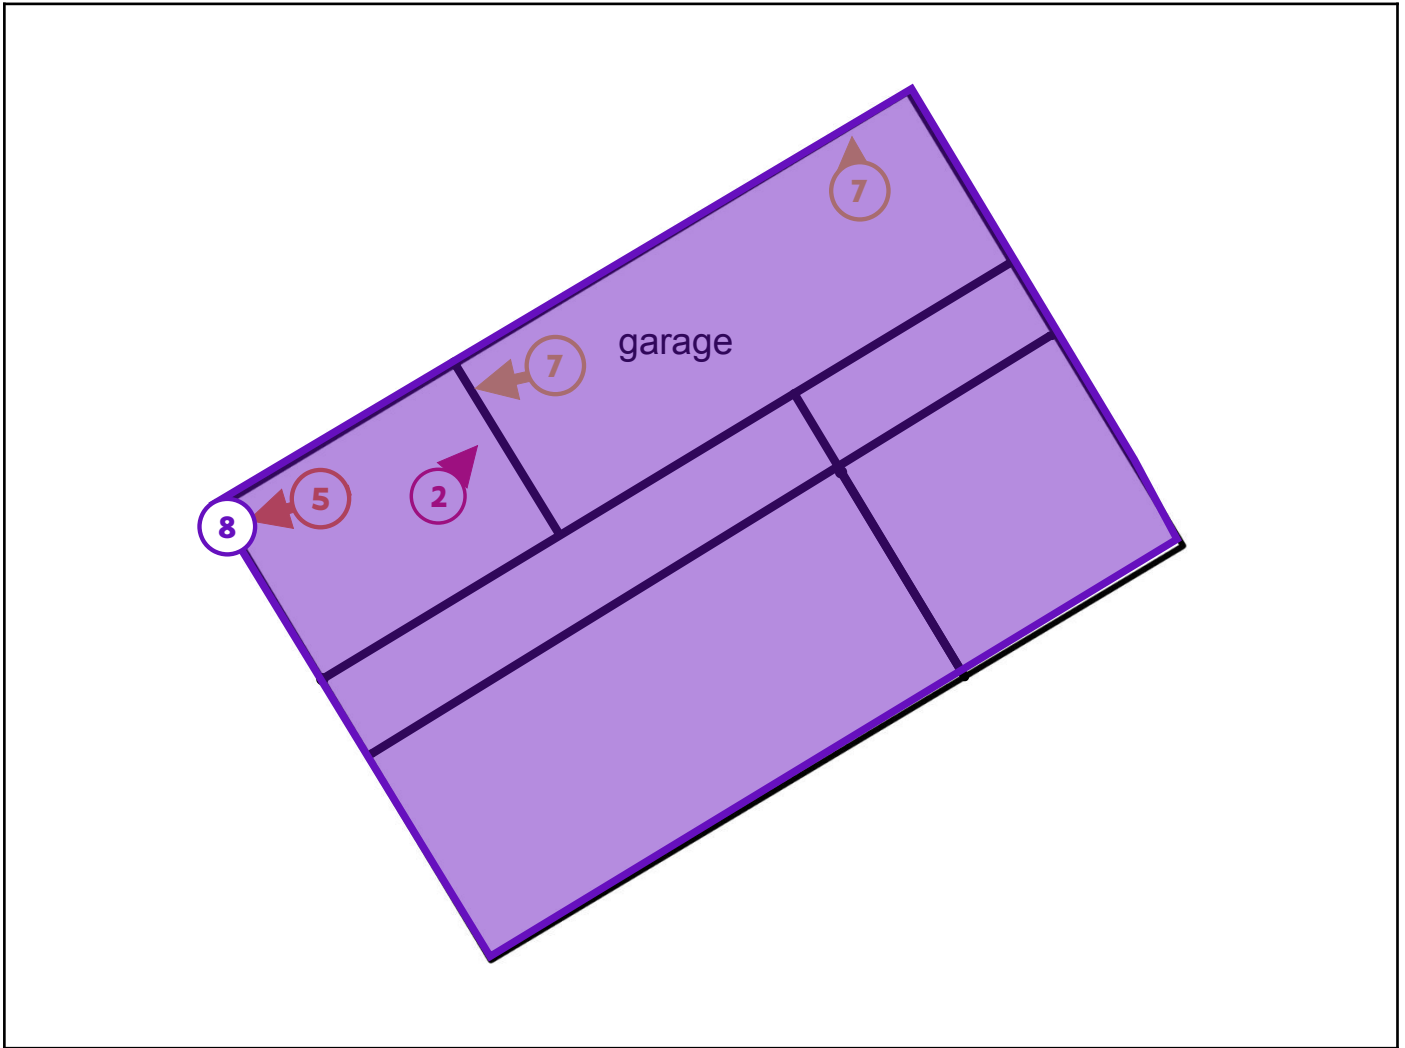
Plan 1.1: Kelder

Beschrijving	Type	Actie
2. Afval binnen	Asbestmateriaal	Dringend verwijderen
5. Doorvoerbuizen voor technische leidingen	Asbestmateriaal	Maatregelen nemen
7. Bakeliet (aftakdozen, schakelaars,...)	Asbestmateriaal	Zorgvuldig beheren
8. Water in kelder	Beperking	-

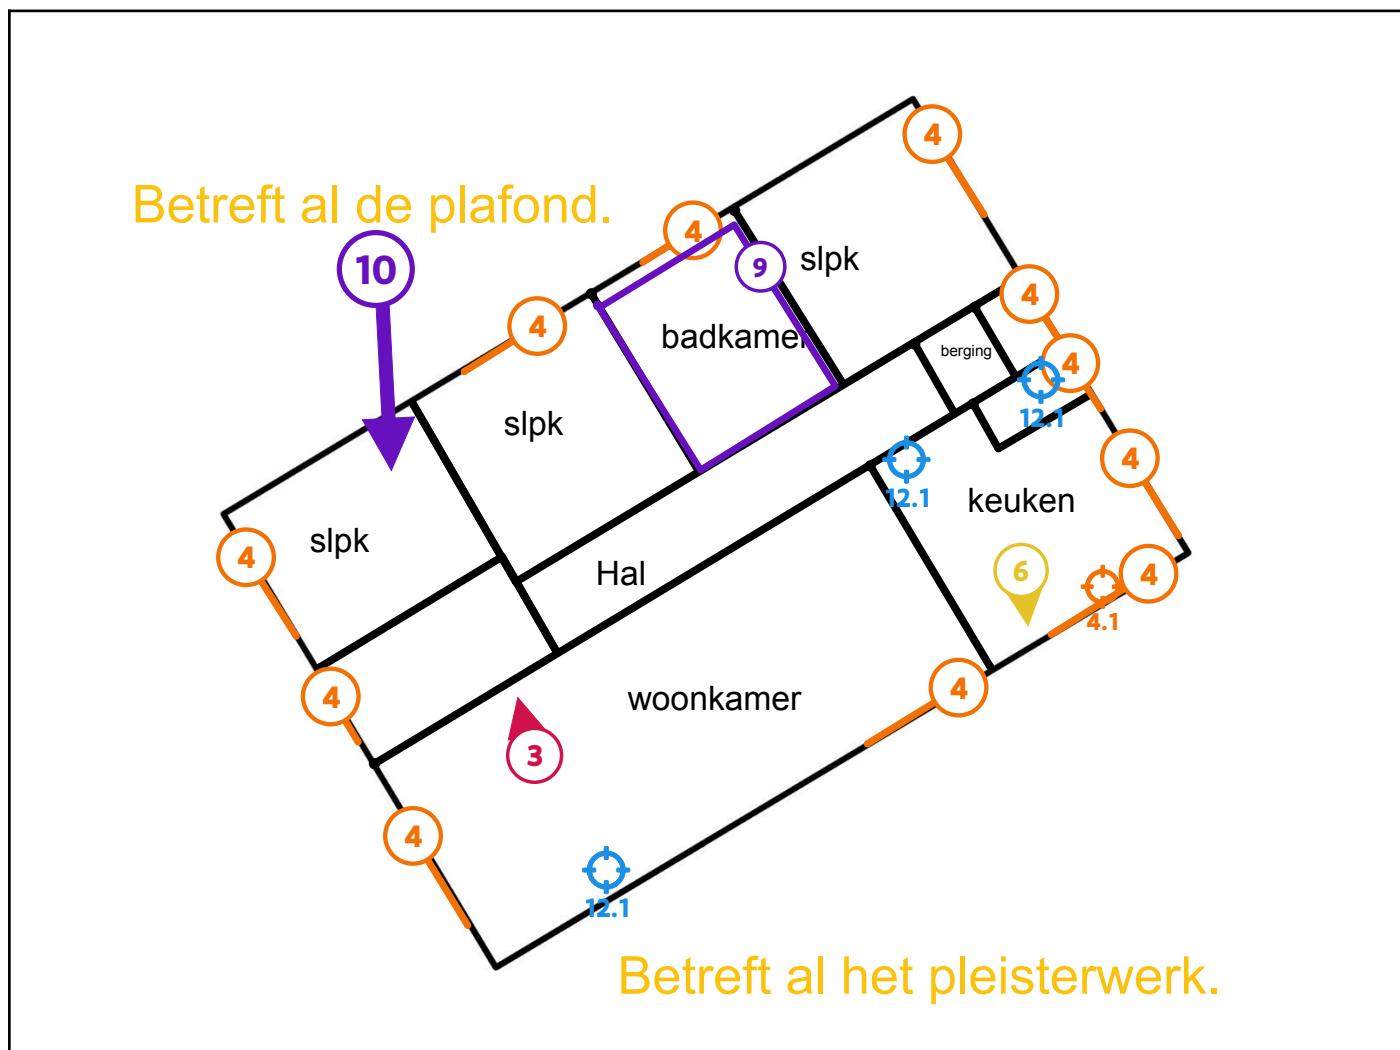
Plan 1.2: Gelijkvloers

Beschrijving	Type	Actie
3. Koord in kachel	Asbestmateriaal	Dringend verwijderen
4. Mastiek ramen en deuren	Asbestmateriaal	Verwijderen
4.1 Code: PM01	Puntmonster	-
6. Bitumen geluidslap onder spoeltafel	Asbestmateriaal	Zorgvuldig beheren
9. Tegellijm	Advies	-
10. Plafonds	Advies	-
12. Pleisterwerk aan muren	Geen asbest	-

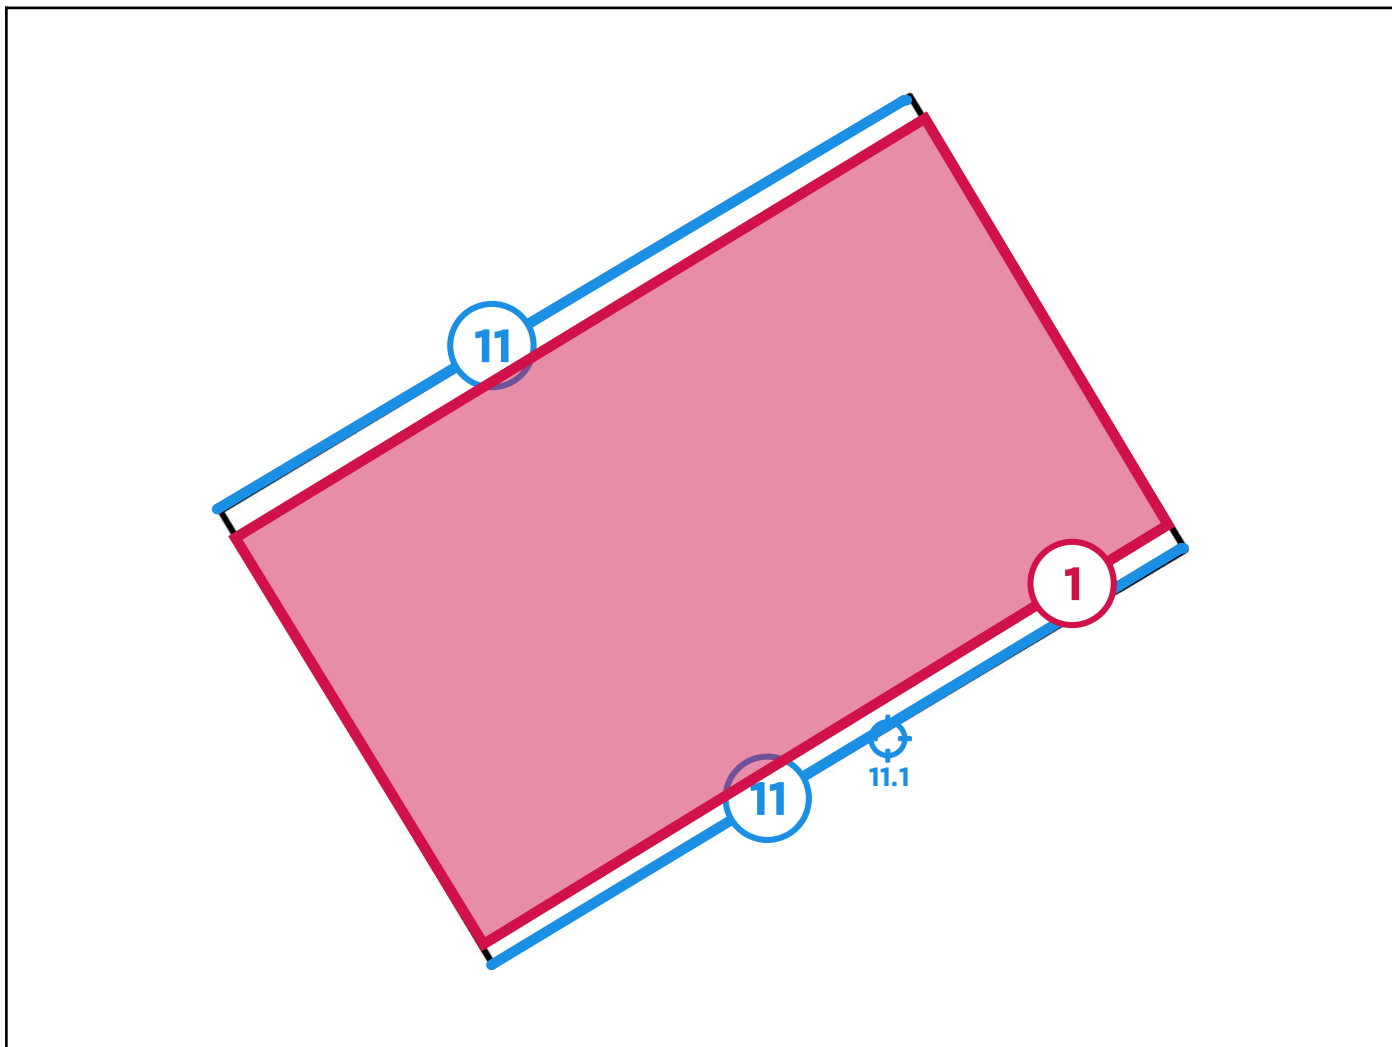
Plan 1.3: Dak

Beschrijving	Type	Actie
1. Leien op dak	Asbestmateriaal	Dringend verwijderen
11. Roofing (aan dakgoot)	Geen asbest	-
11.1 Code: PM02	Puntmonster	-
