# Asbestinventarisatetest

Baronsdreef 3, 2861 Sint-Katelijne-Waver

Attestnummer : 20240611-000457.000

Uitgegeven op : 11.06.2024

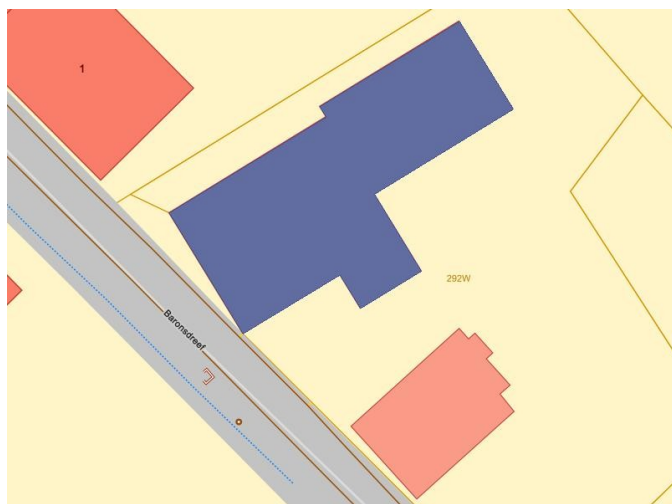
## Zone 1: Woning

- 3 Asbestmaterialen**
- 2 Beperkingen**
- 0 Uitsluitingen
- 0 Roerende goederen
- 0 Puin, steenslag, (water)bodem
- 0 Adviezen
- 2 Geen asbest**

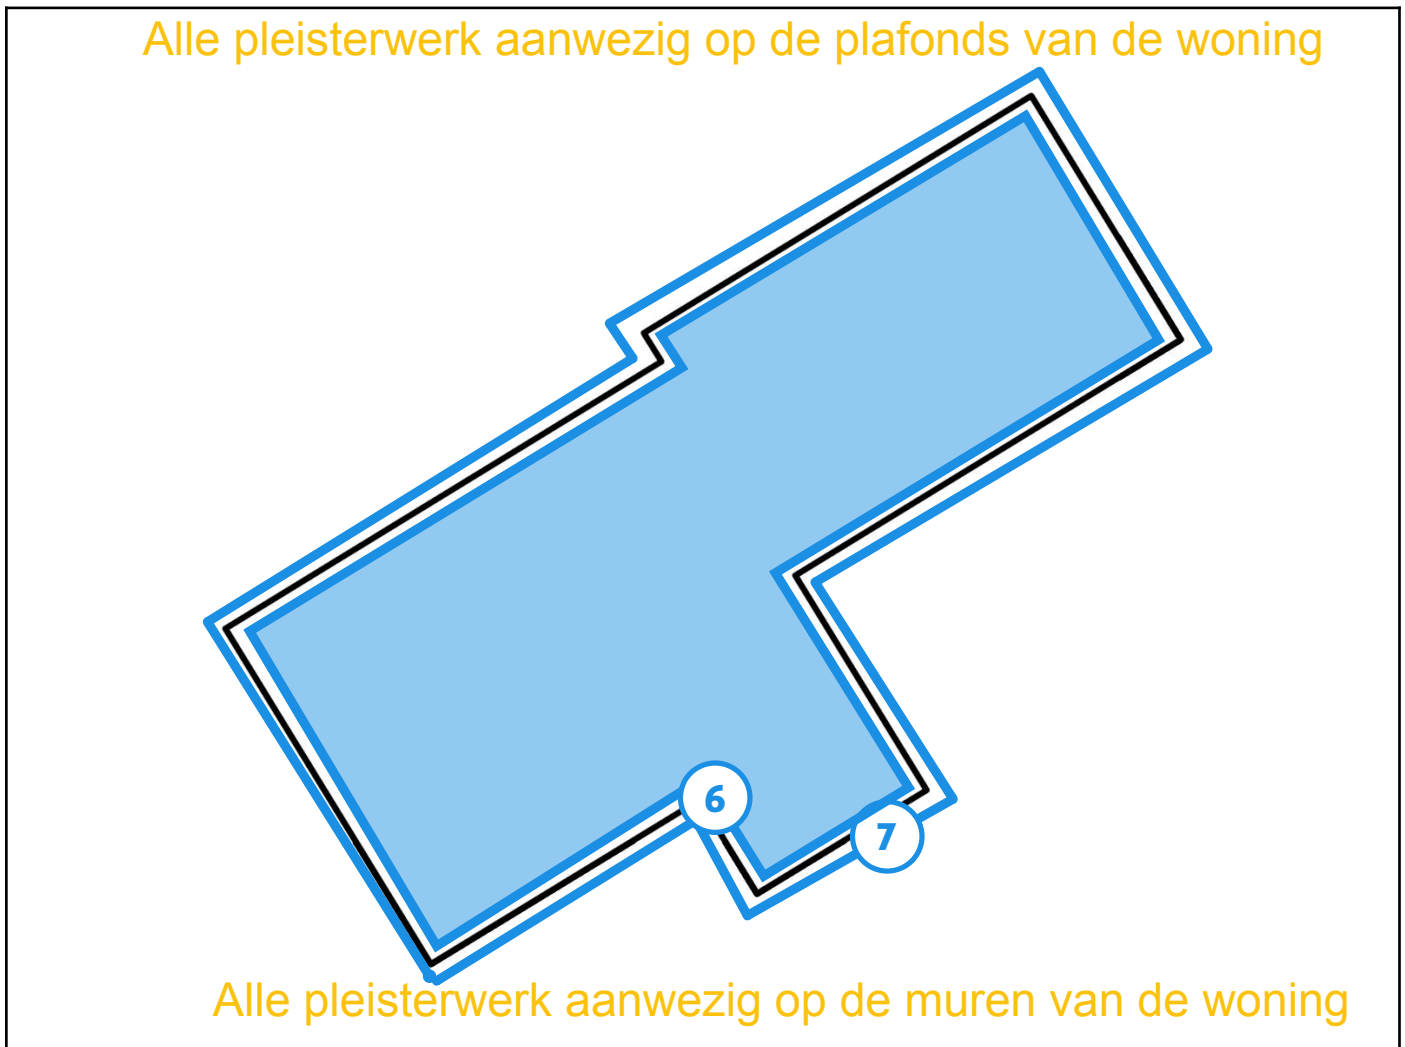
## Plan 1.4: Pleisterwerk

Beschrijving	Type	Actie
6. Pleisterwerk plafonds	Geen asbest	-
7. Pleisterwerk muren	Geen asbest	-

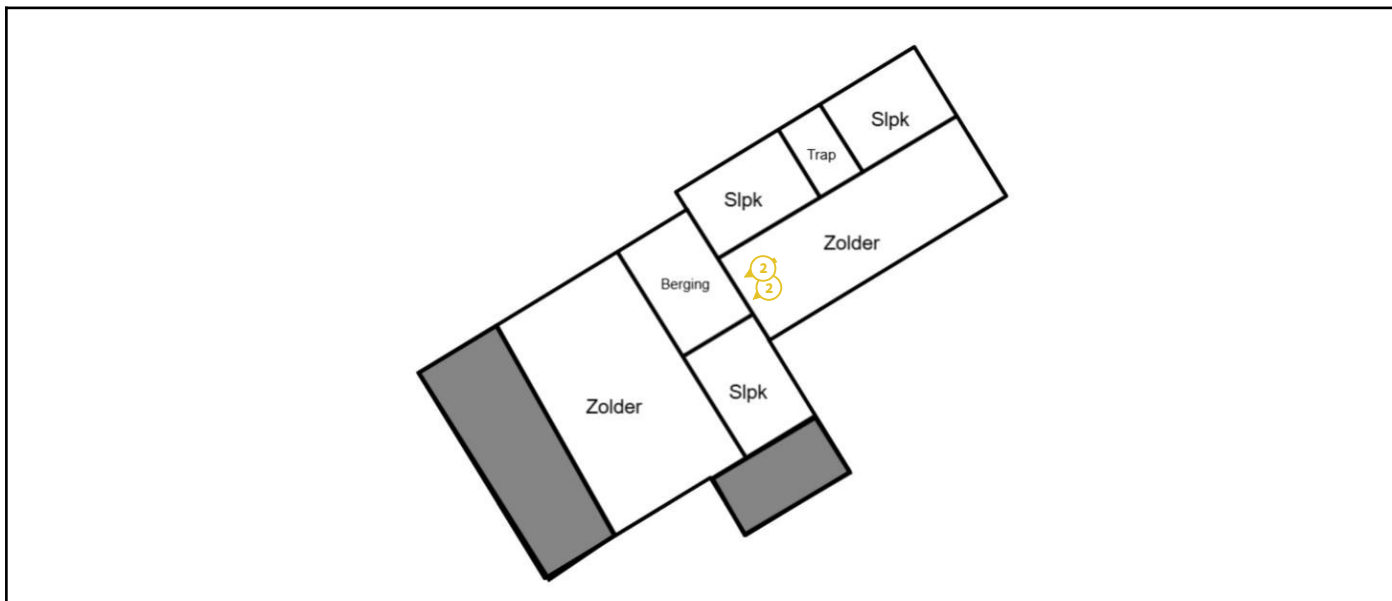
## Plan 1.5: Verdiep

Beschrijving	Type	Actie
2. Bakeliet (oud elektrisch materieel)	Asbestmateriaal	Zorgvuldig beheren

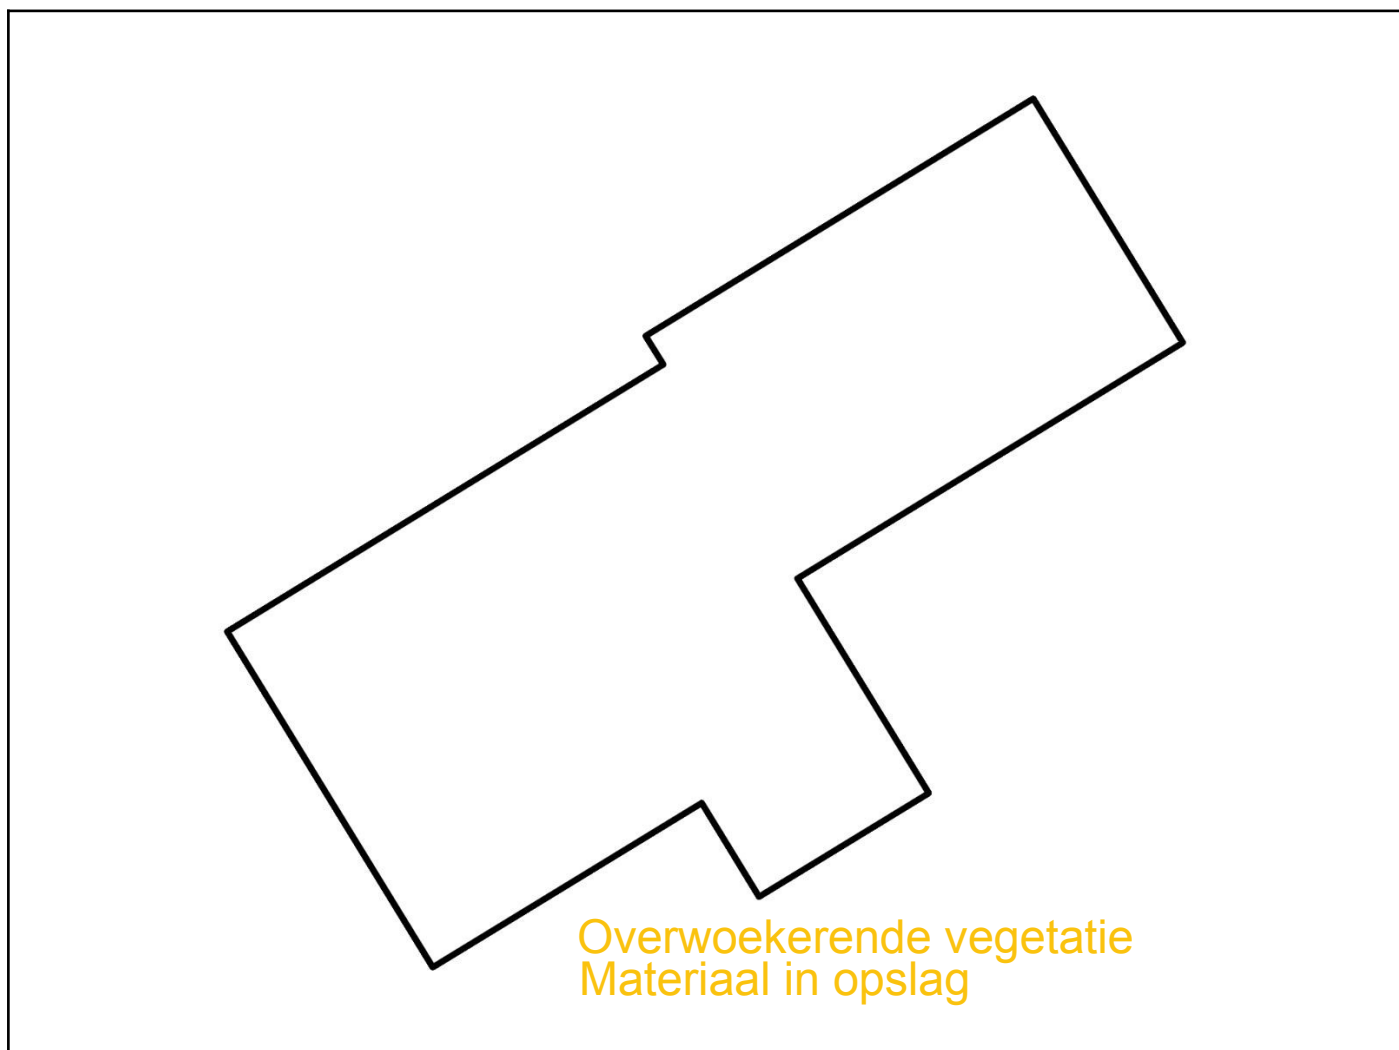
## Plan 1.6: Overzichtsplan

Beschrijving	Type	Actie
4. Overwoekerende vegetatie tuin	Beperking	-
5. Materiaal in opslag	Beperking	-

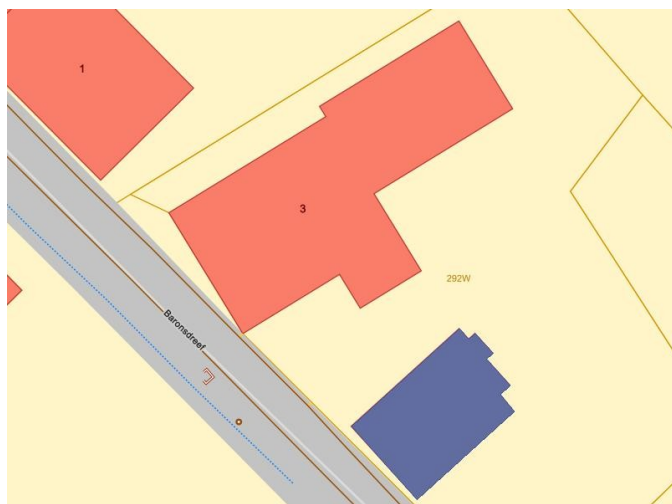
## Zone 2: Garage

- 0 Asbestmaterialen
- 0 Beperkingen
- 0 Uitsluitingen
- 0 Roerende goederen
- 0 Puin, steenslag, (water)bodem
- 0 Adviezen
- 0 Geen asbest
