Asbestinventarisatetest

Eikenstraat 40, 2840 Rumst

Attestnummer : 20240524-000015.000

Uitgegeven op : 24.05.2024

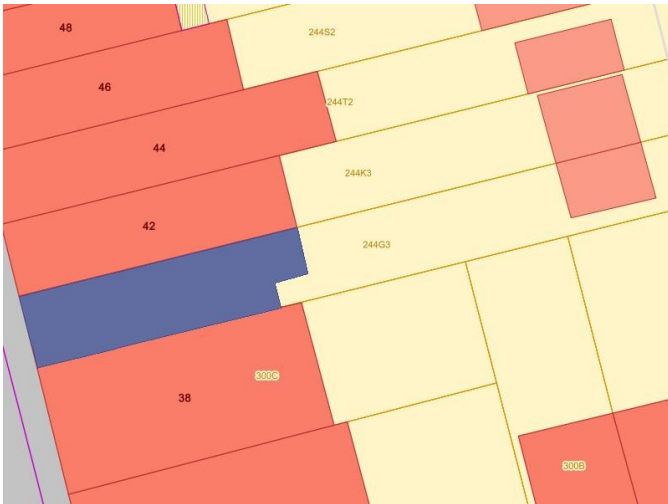
Zone 1: Hoofdgebouw

- 1 Asbestmateriaal**
- 1 Beperking**
- 0 Uitsluiting
- 0 Roerend goed
- 0 Puin, steenslag, (water)bodem
- 0 Advies
- 3 Geen asbest**

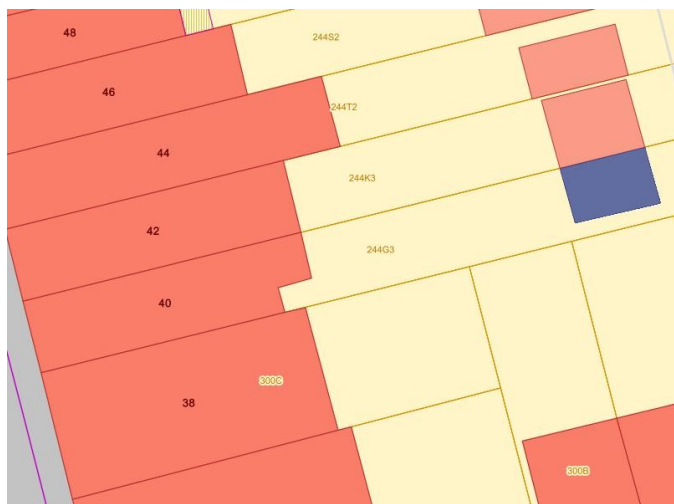
Zone 2: Bijgebouw

1 **Asbestmateriaal**
