Asbestinventarisatetest

Kadodderstraat 30, 2800 Mechelen

Attestnummer : 20240527-000270.000

Niet-asbestveilig

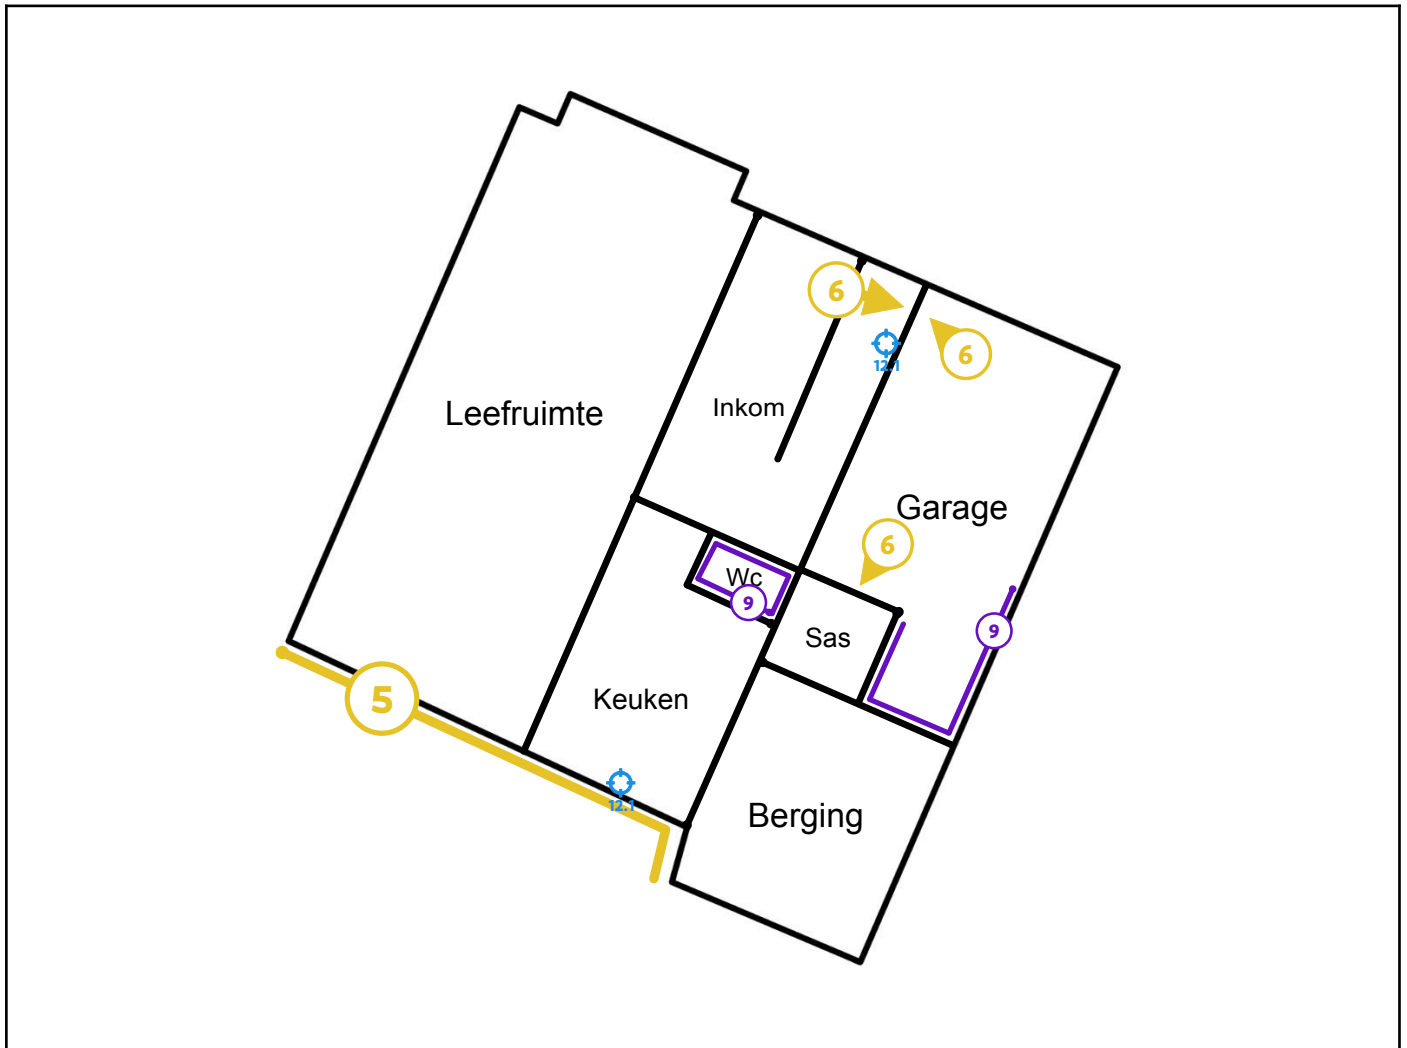
Plan 1.1: Gelijkvloers

Beschrijving	Type	Actie
5. Mastiek (oud) schrijnwerk achteraan	Asbestmateriaal	Zorgvuldig beheren
6. Bakeliet (oud elektrisch materieel)	Asbestmateriaal	Zorgvuldig beheren
9. Tegelijm faiencetegels garage/toilet/slpk	Advies	-
12. Pleisterwerk muren	Geen asbest	-
12.1 Code: MM01	Mengmonster	-

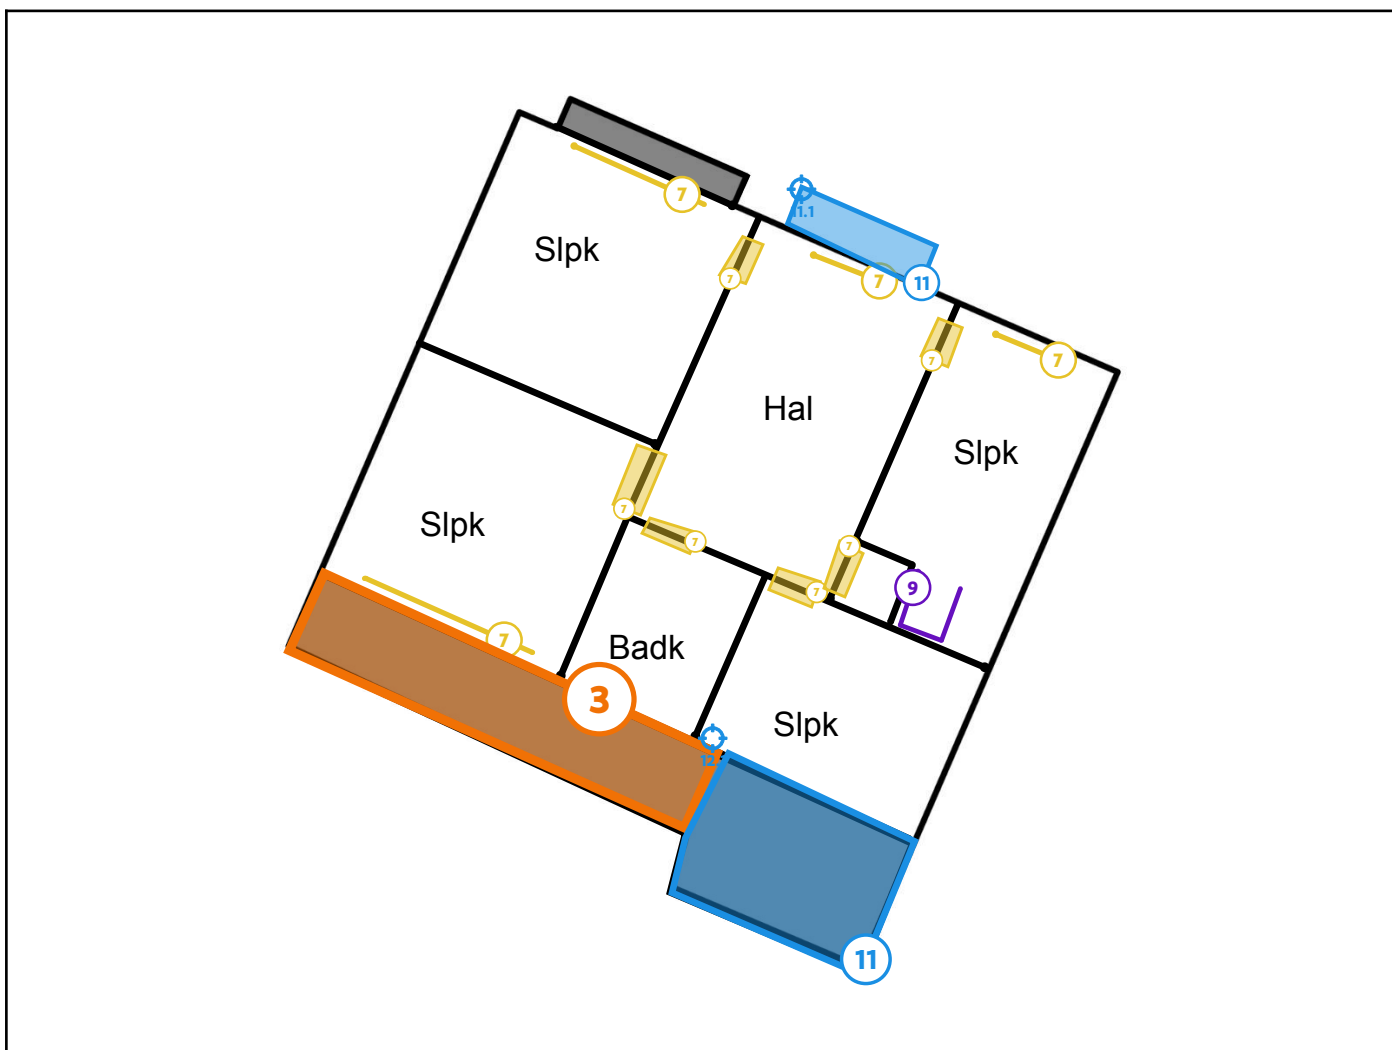
Plan 1.2: 1e Verdiep

Beschrijving	Type	Actie
3. Leien schuin dak achteraan	Asbestmateriaal	Verwijderen
7. Imitatienatuursteen vensterbanken/dorpels type Massal	Asbestmateriaal	Zorgvuldig beheren
9. Tegellijm faiencetegels garage/toilet/slpk	Advies	-
11. Roofing platte daken	Geen asbest	-
11.1 Code: PM01	Puntmonster	-
12. Pleisterwerk muren	Geen asbest	-

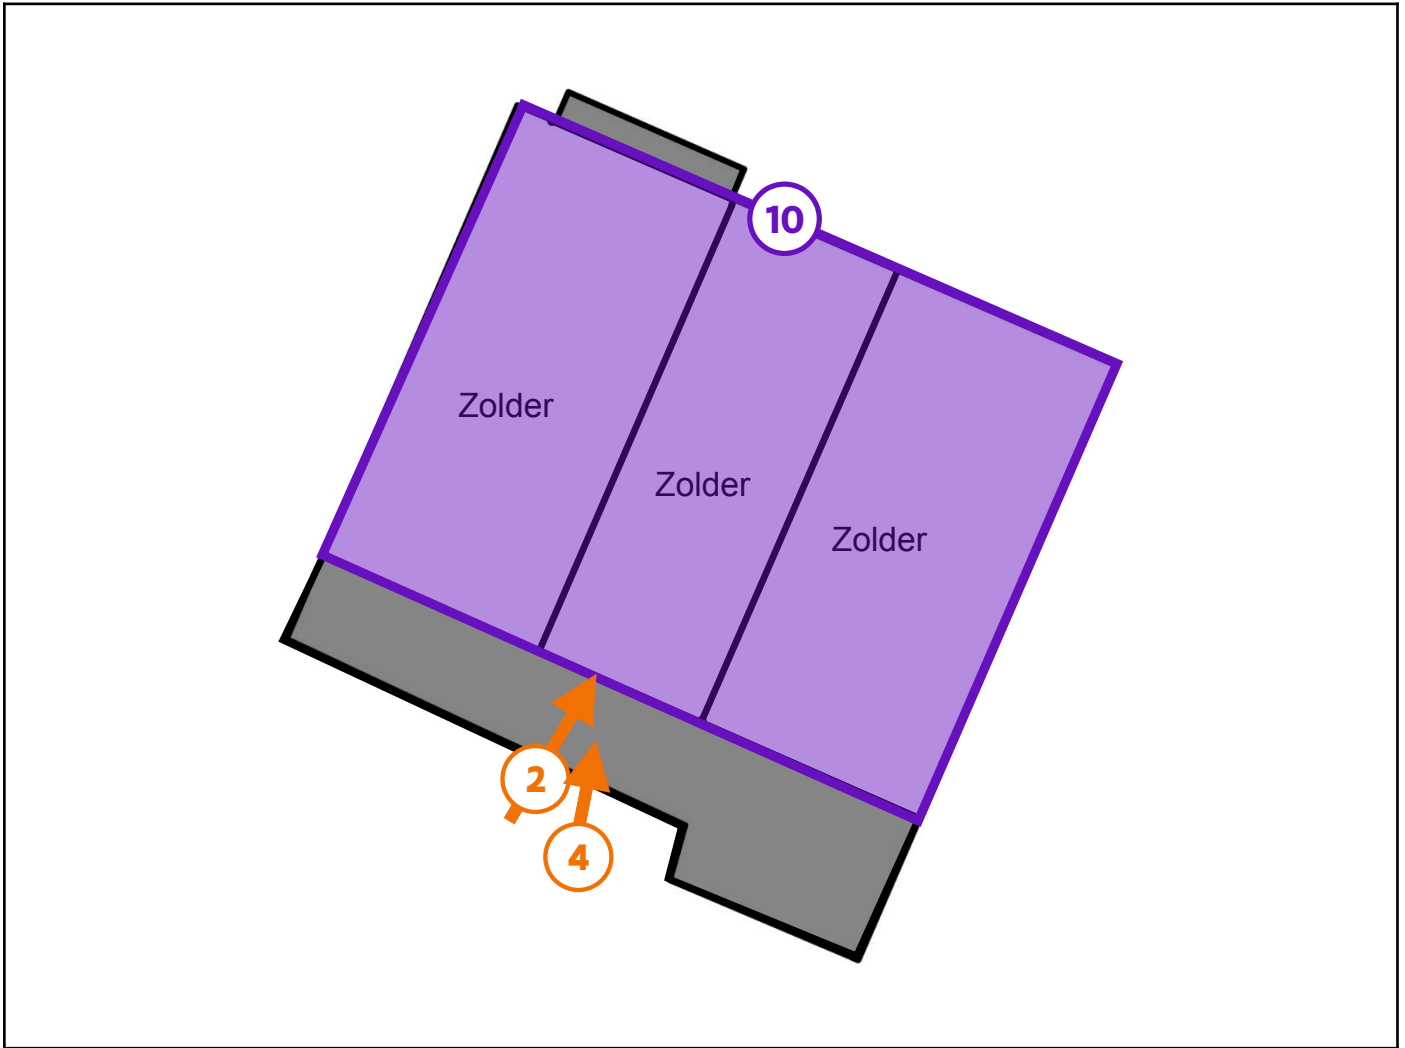
Plan 1.3: Zolder

Beschrijving	Type	Actie
2. Cementbuis schouw	Asbestmateriaal	Verwijderen
4. Cementen schouwhoed	Asbestmateriaal	Verwijderen
10. Onderdak woning	Advies	-

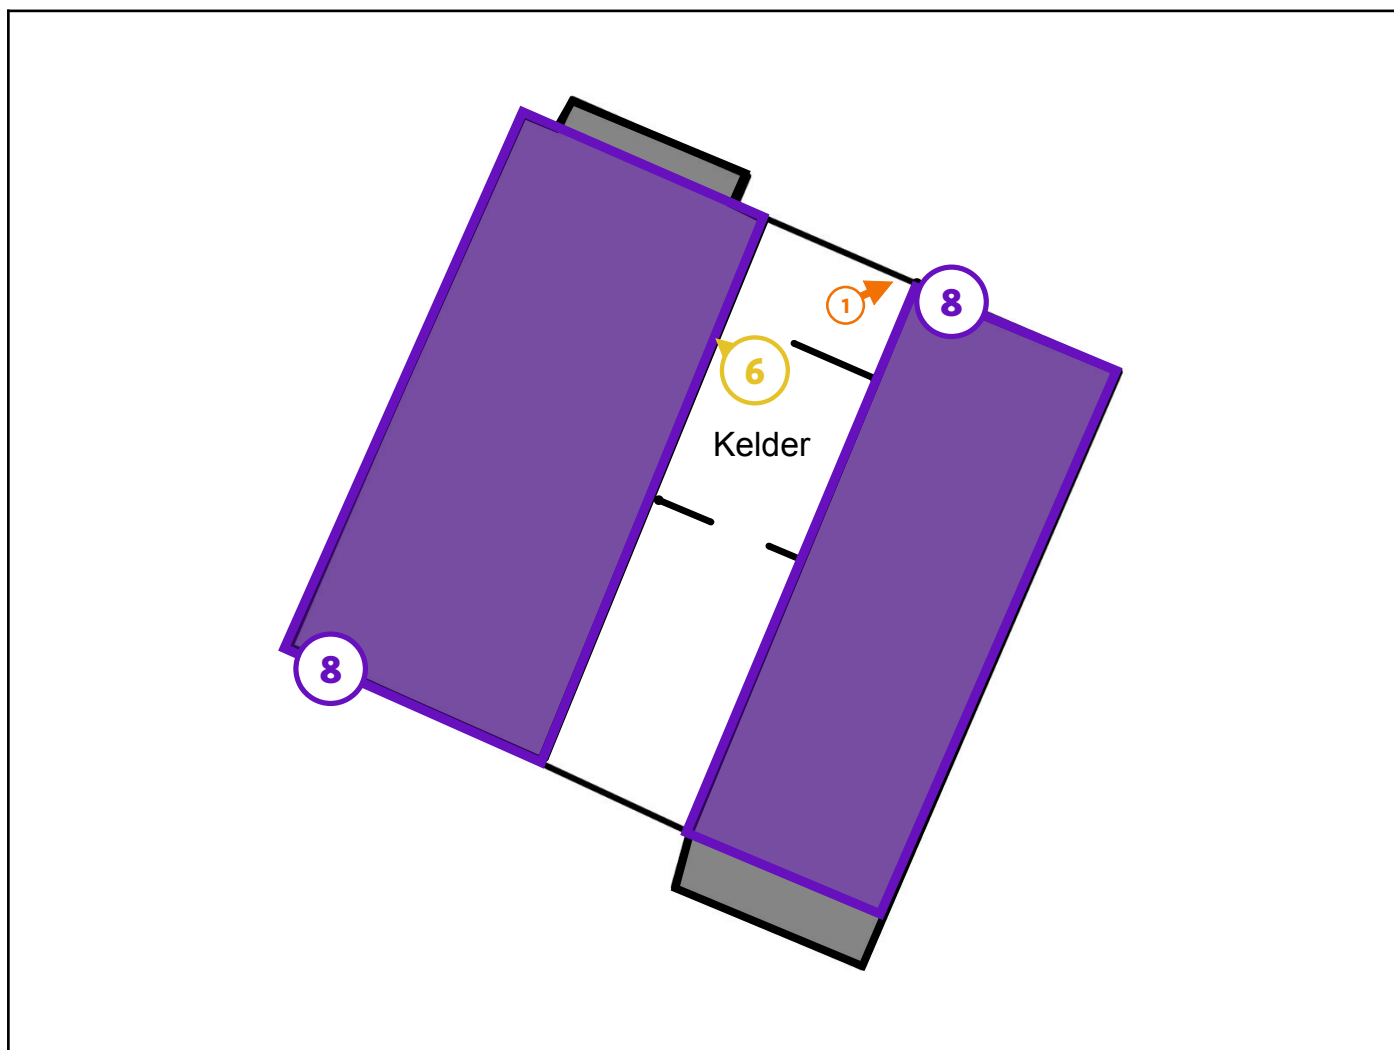
Plan 1.4: Kelder

Beschrijving	Type	Actie
1. Cementbuizen toevoer nutsleidingen	Asbestmateriaal	Verwijderen
6. Bakeliet (oud elektrisch materieel)	Asbestmateriaal	Zorgvuldig beheren
8. Kruipkelder	Beperking	-
