# Asbestinventarisatetest

Abeelstraat 67, 2800 Mechelen

Attestnummer : 20240508-000892.000

## Niet-asbestveilig

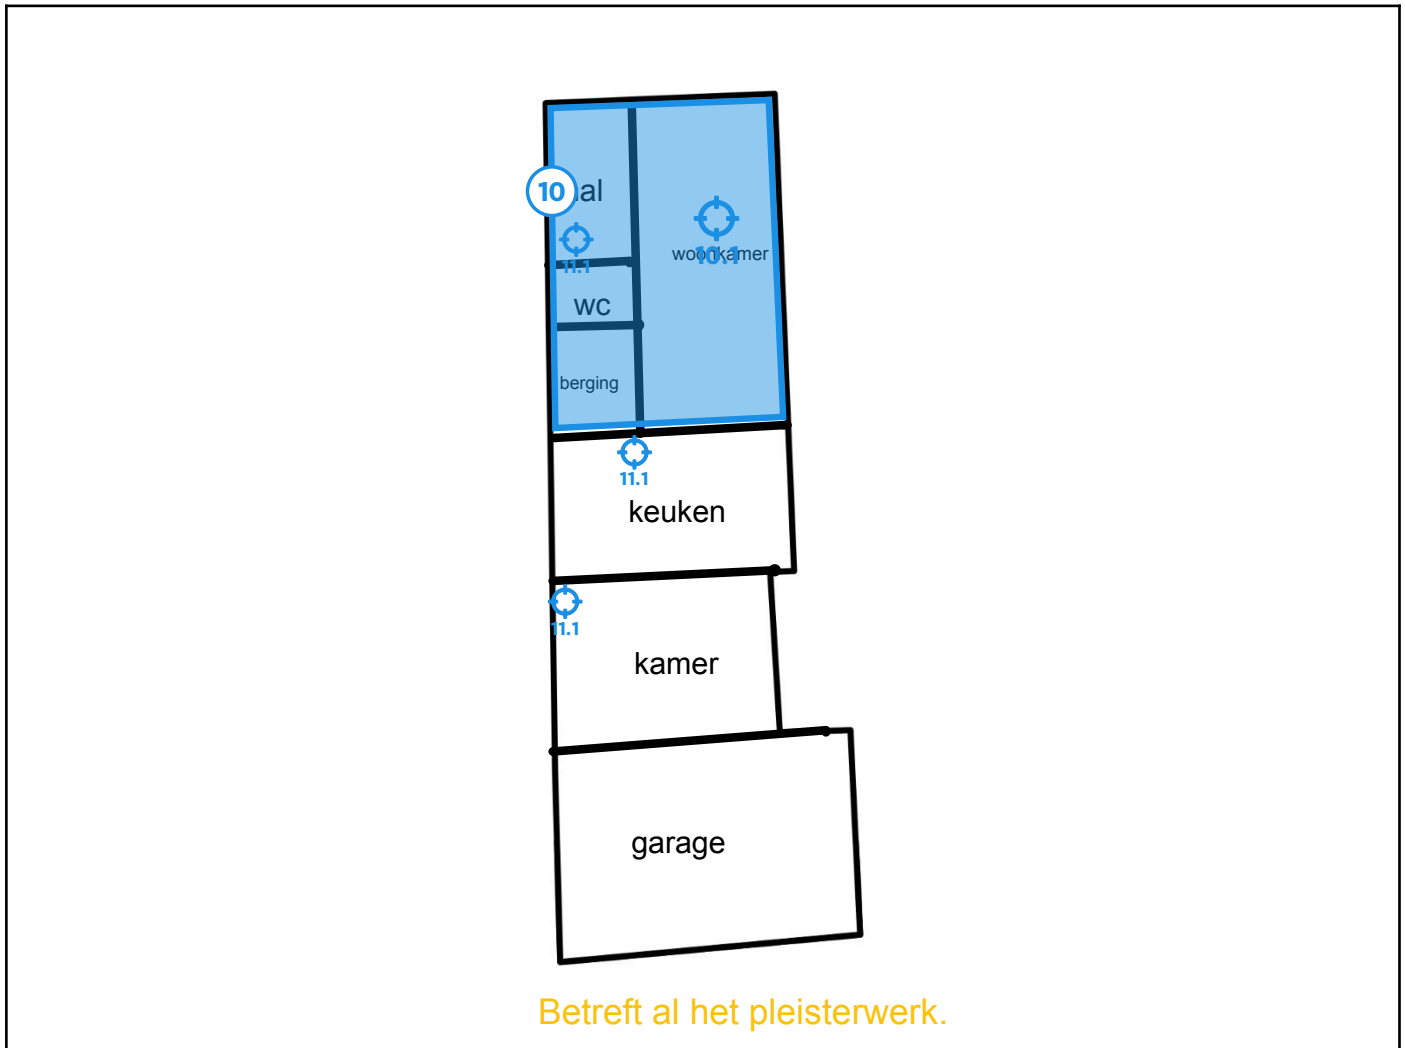
## Plan 1.2: Gelijkvloers

Beschrijving	Type	Actie
10. Pleisterwerk aan plafond	Geen asbest	-
10.1 Code: MM02	Mengmonster	-
11. Pleisterwerk aan muren	Geen asbest	-
11.1 Code: MM01	Mengmonster	-

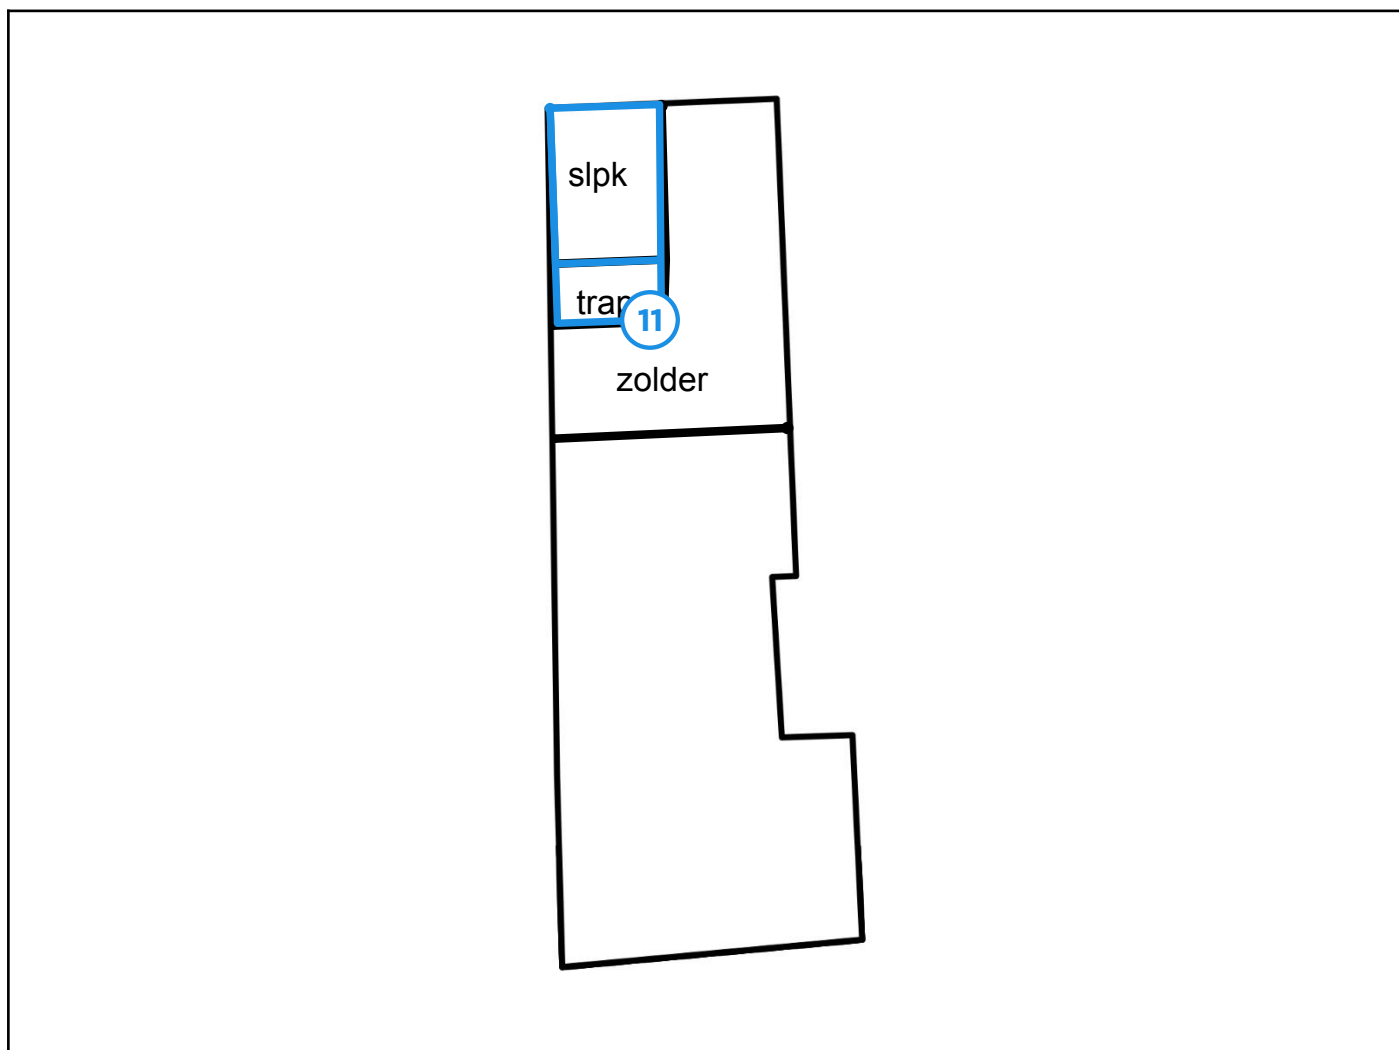
## Plan 1.4: zolder

Beschrijving	Type	Actie
11. Pleisterwerk aan muren	Geen asbest	-
