Asbestinventarisatetest

Kegelstraat 88, 2590 Berlaar

Attestnummer : 20231108-000123.000

Uitgegeven op : 08.11.2023

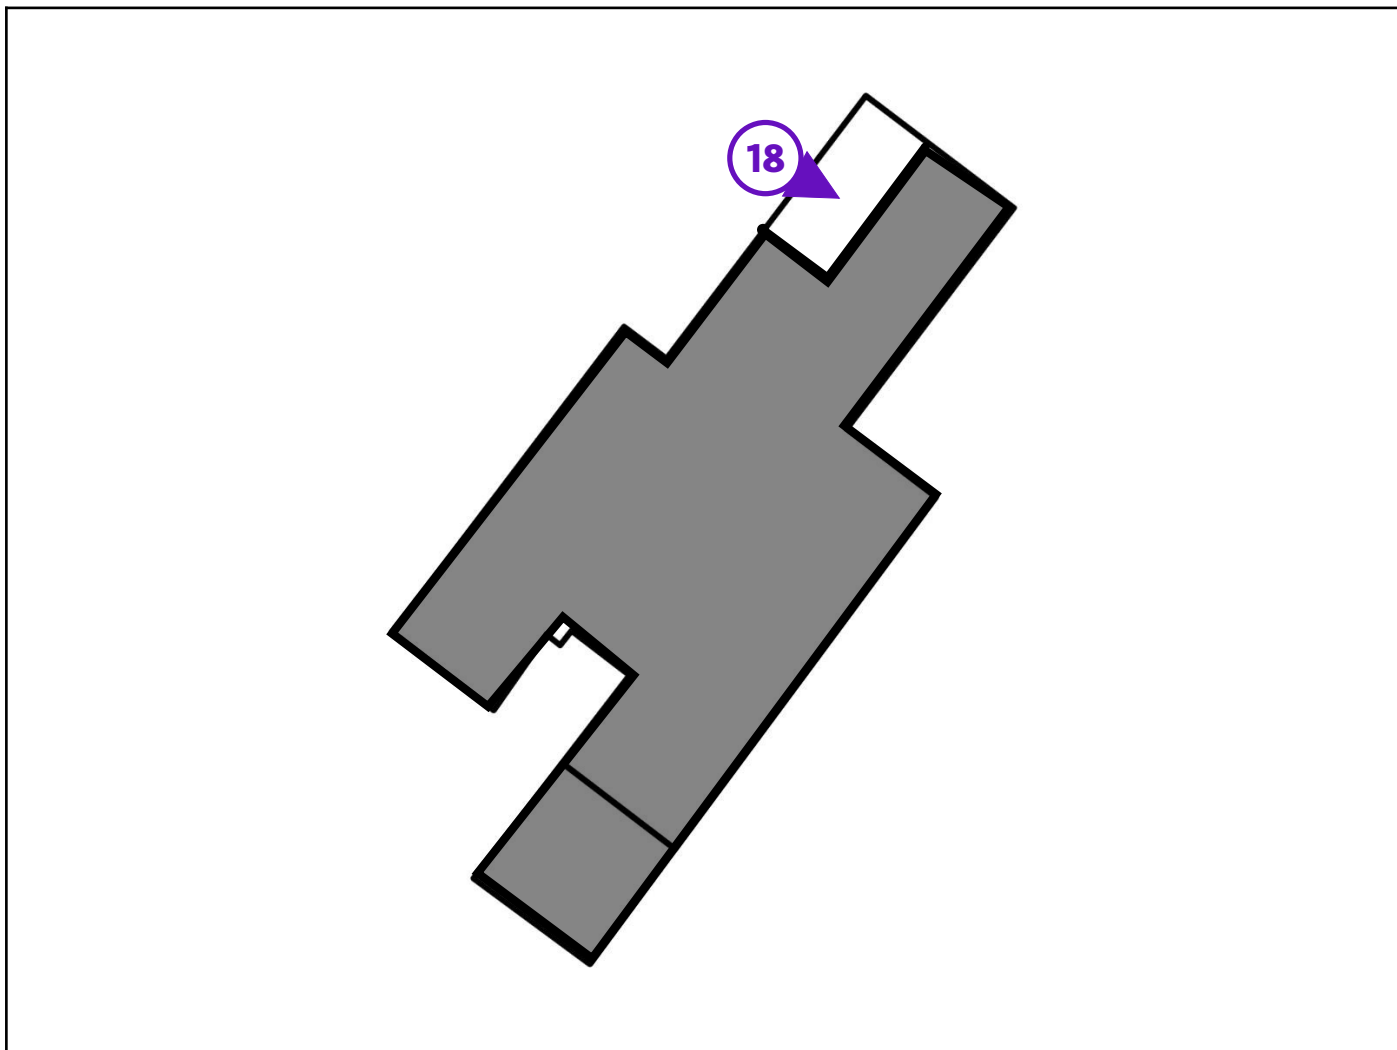
Plan 1.1: kelder

Beschrijving	Type	Actie
18. water in kelder	Beperking	-

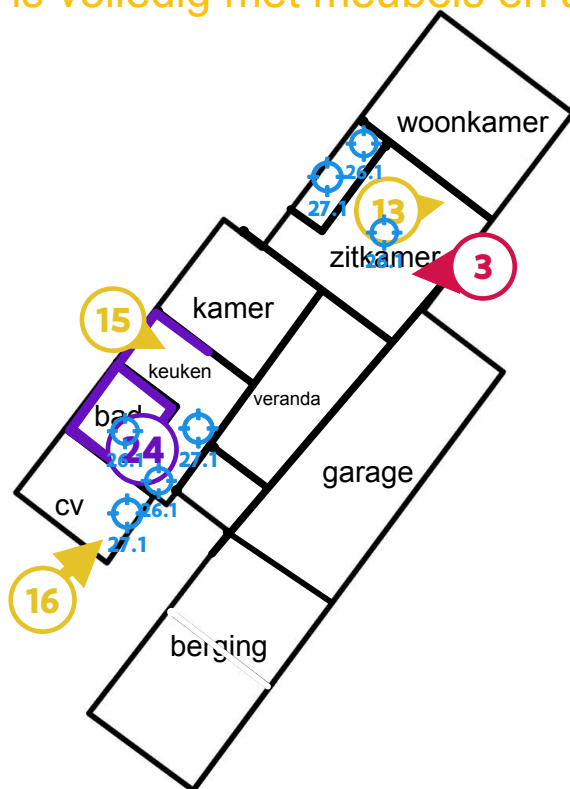
Plan 1.2: gelijkvloers

De woning is volledig met meubels en andere materialen bezet.

Mastiek is aan al het schrijnwerk terug te vinden.

Beschrijving	Type	Actie
3. koord in kachel	Asbestmateriaal	Dringend verwijderen
13. Bakeliet (aftakdozen, schakelaars,...)	Asbestmateriaal	Zorgvuldig beheren
14. mastiek schrijnwerk	Asbestmateriaal	Zorgvuldig beheren
15. Bitumen geluidslap onder spoeltafel	Asbestmateriaal	Zorgvuldig beheren
16. wc bril in bakeliet	Asbestmateriaal	Zorgvuldig beheren
21. opslag in woning en bijgebouwen	Beperking	-
24. tegellijm keuken en badkamer	Advies	-
26. pleisterwerk aan plafond	Geen asbest	-

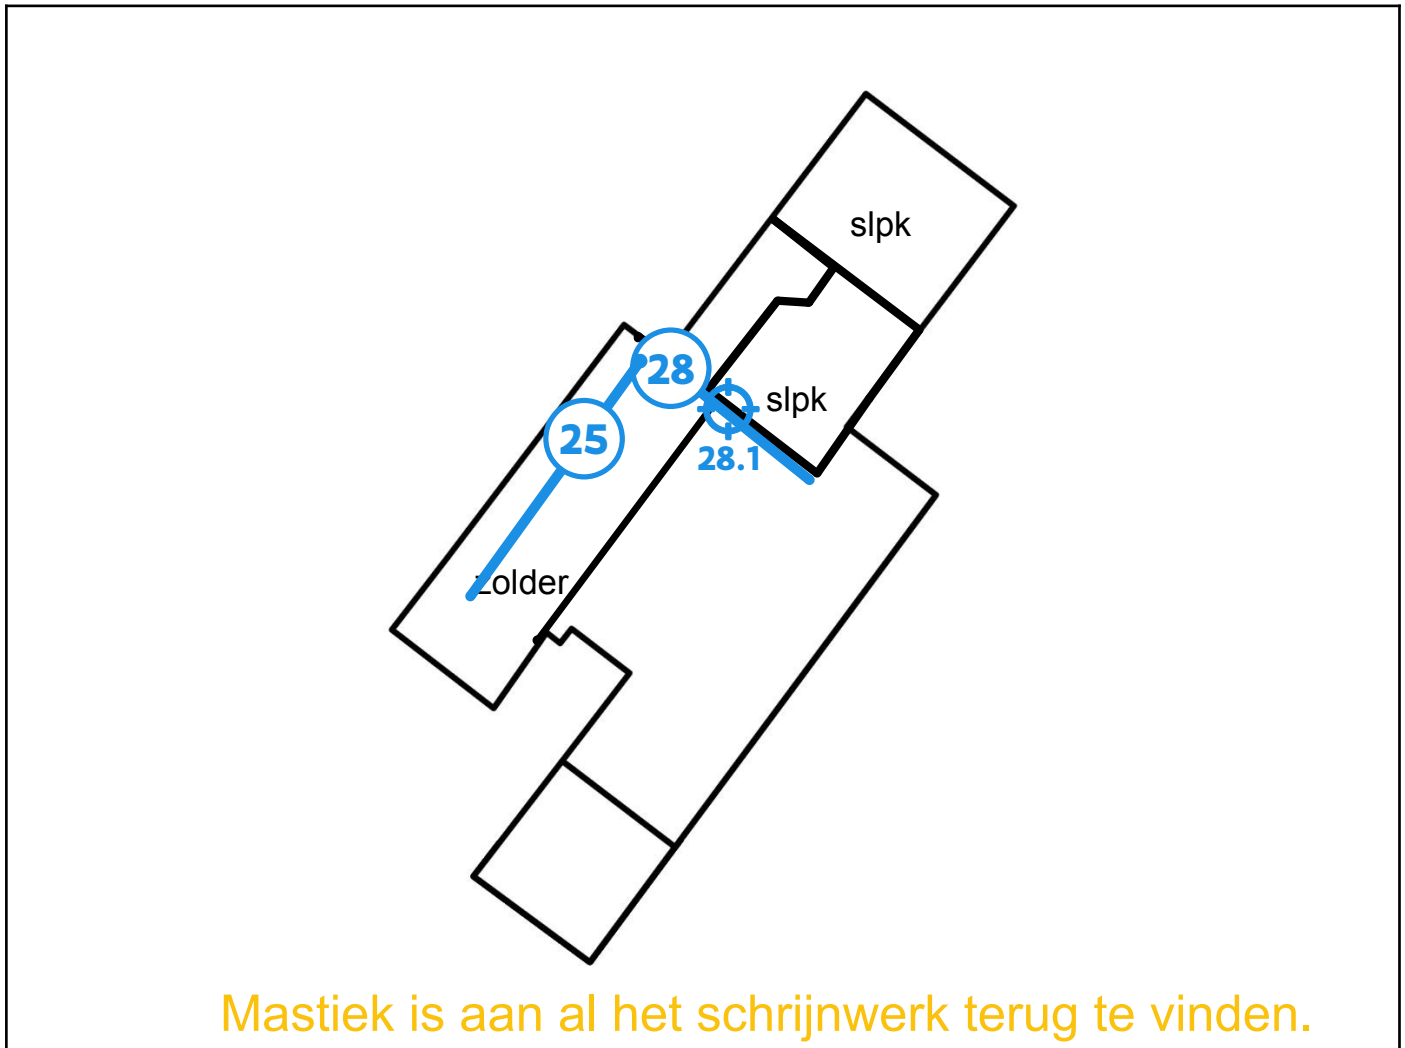
Plan 1.3: 1ste verdiep

Beschrijving	Type	Actie
14. mastiek schrijnwerk	Asbestmateriaal	Zorgvuldig beheren
25. Teerpapier rond verwarmingsbuizen	Geen asbest	-
28. sierpanelen achtergevel woning	Geen asbest	-
28.1 Code: PS02	Puntmonster	-

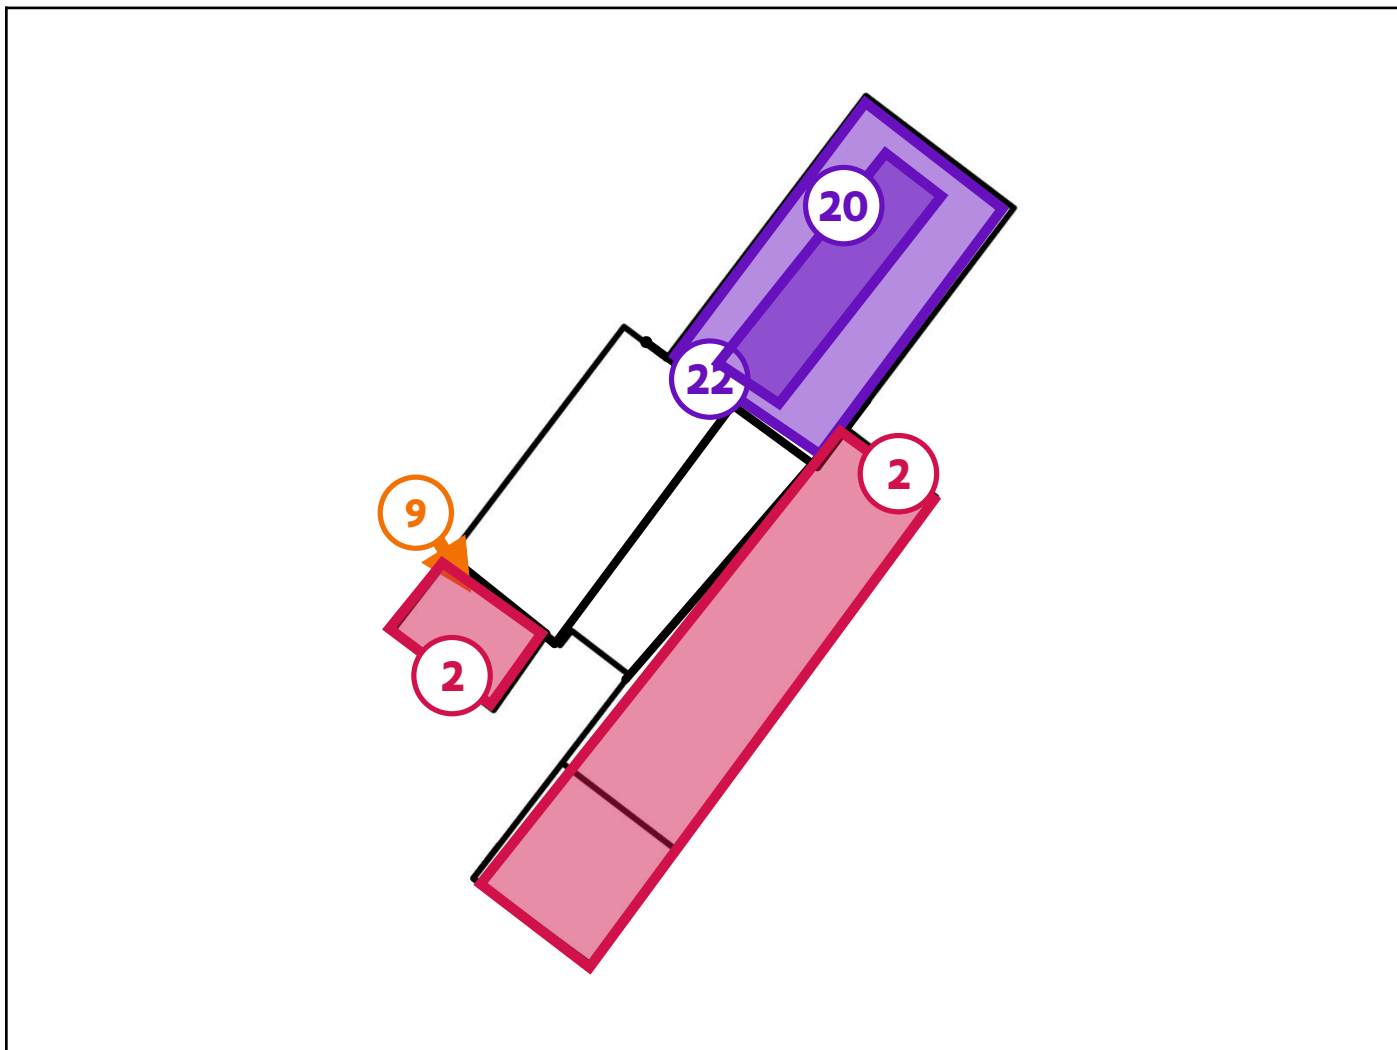
Plan 1.4: daken

Beschrijving	Type	Actie
2. golfplaten op woning en bijgebouwen	Asbestmateriaal	Dringend verwijderen
9. schouw met schouwhoed	Asbestmateriaal	Verwijderen
20. zolder boven woning	Beperking	-
22. onderdak woning	Beperking	-

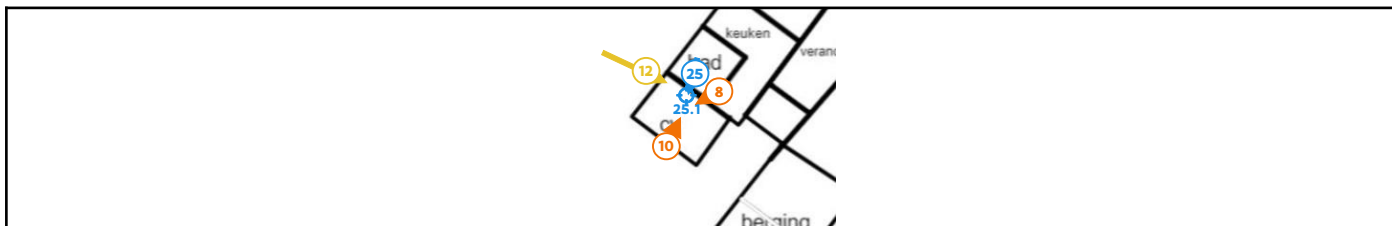
Plan 1.5: cv lokaal

Beschrijving	Type	Actie
8. pakkingen aan leidingen cv	Asbestmateriaal	Verwijderen
10. cv ketel	Asbestmateriaal	Verwijderen
12. inspectieluik/ roetluik aan cv-ketel	Asbestmateriaal	Zorgvuldig beheren
25. Teerpapier rond verwarmingsbuizen	Geen asbest	-
25.1 Code: PS01	Puntmonster	-

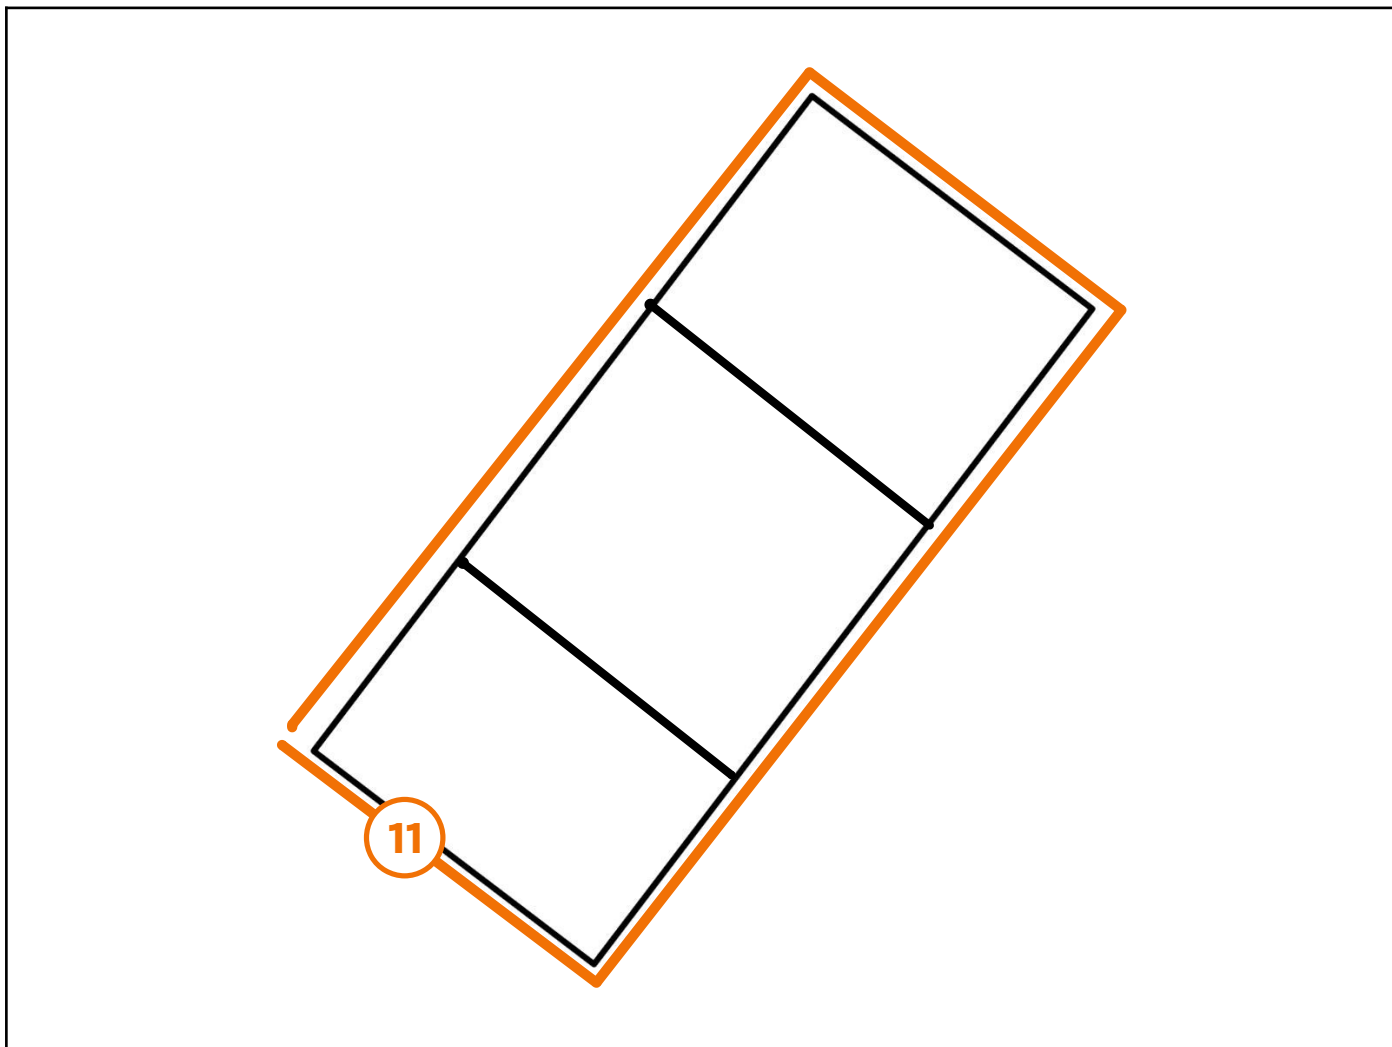
Plan 2.1: Bijgebouw plan

Beschrijving	Type	Actie
11. zijpanelen bijgebouwen	Asbestmateriaal	Verwijderen

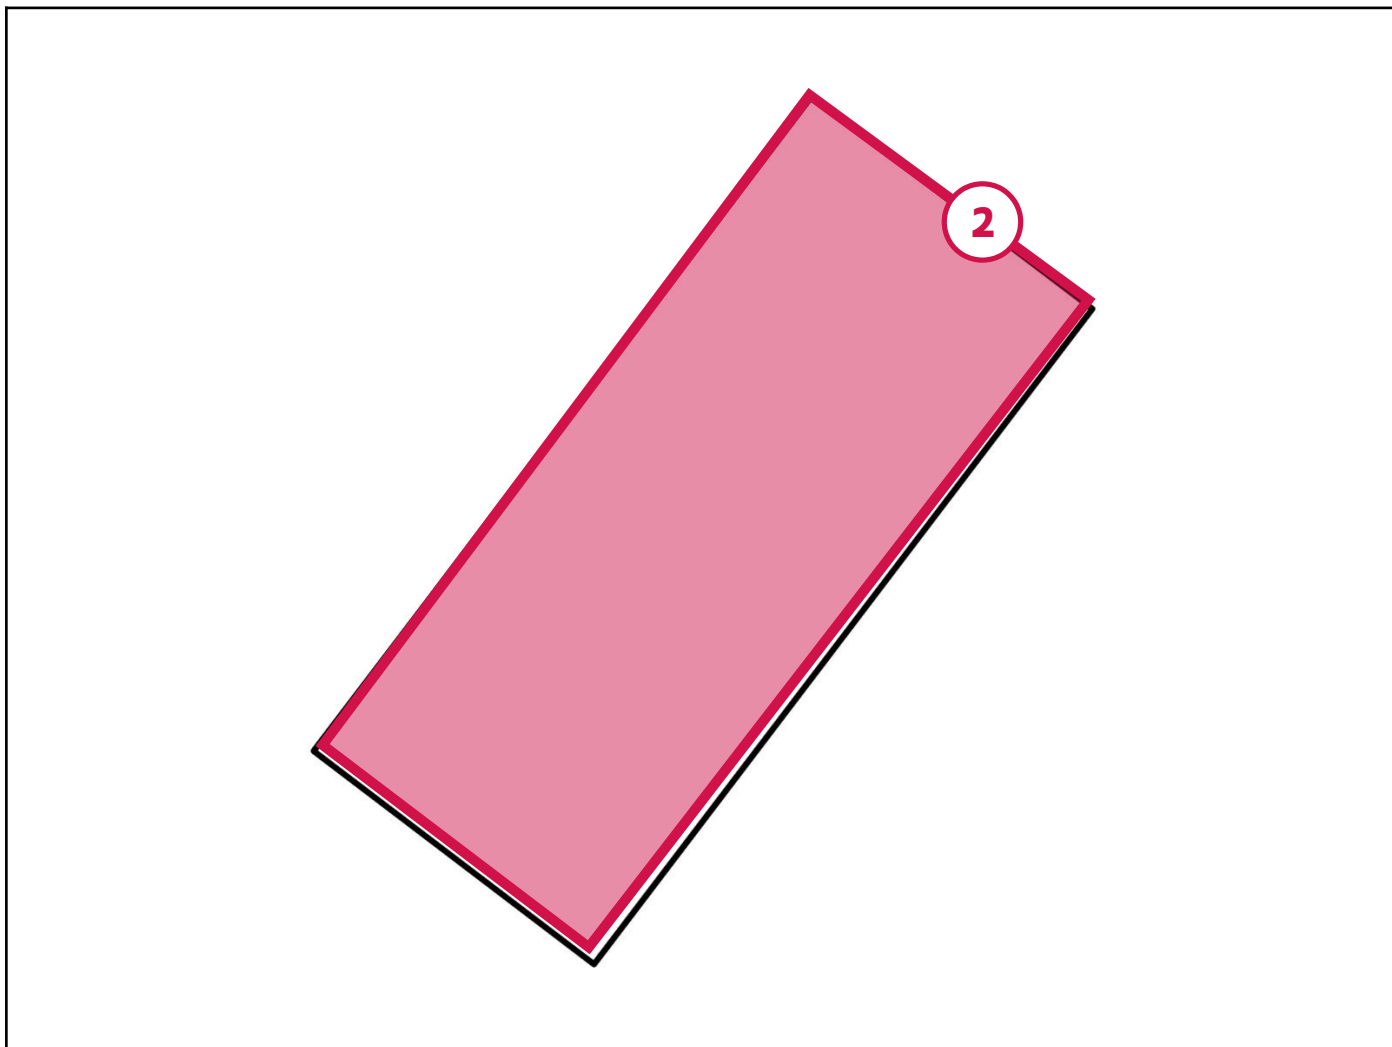
Plan 2.2: Bijgebouw dak

Beschrijving	Type	Actie
2. golfplaten op woning en bijgebouwen	Asbestmateriaal	Dringend verwijderen

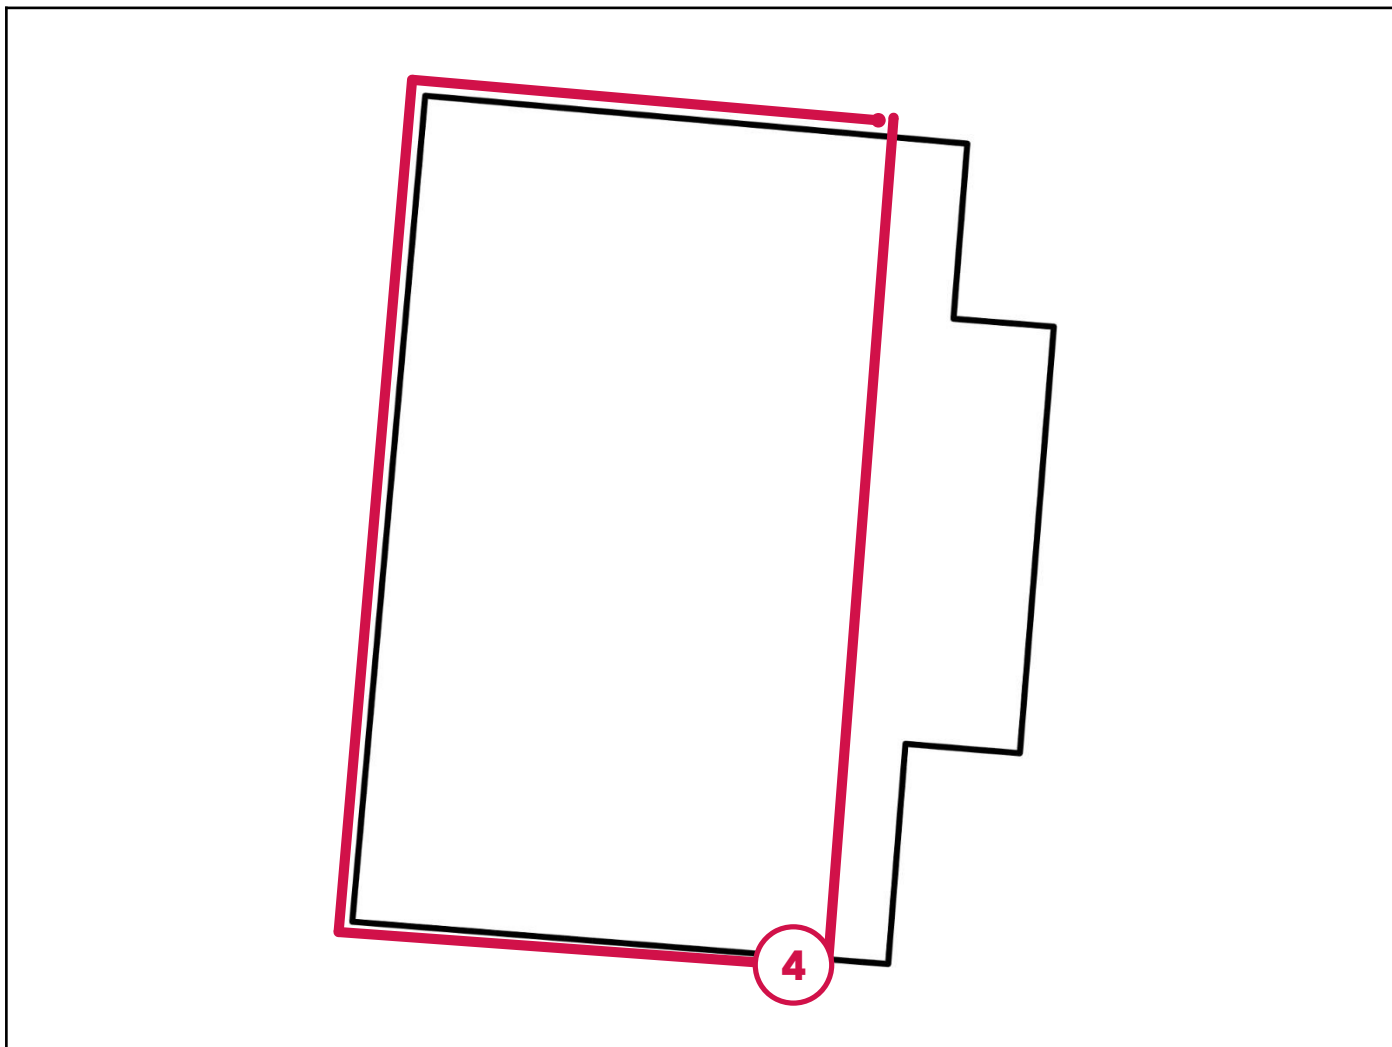
Plan 3.1: gelijkvloers

Beschrijving	Type	Actie
4. zijwanden in roofing bijgebouwen	Asbestmateriaal	Dringend verwijderen

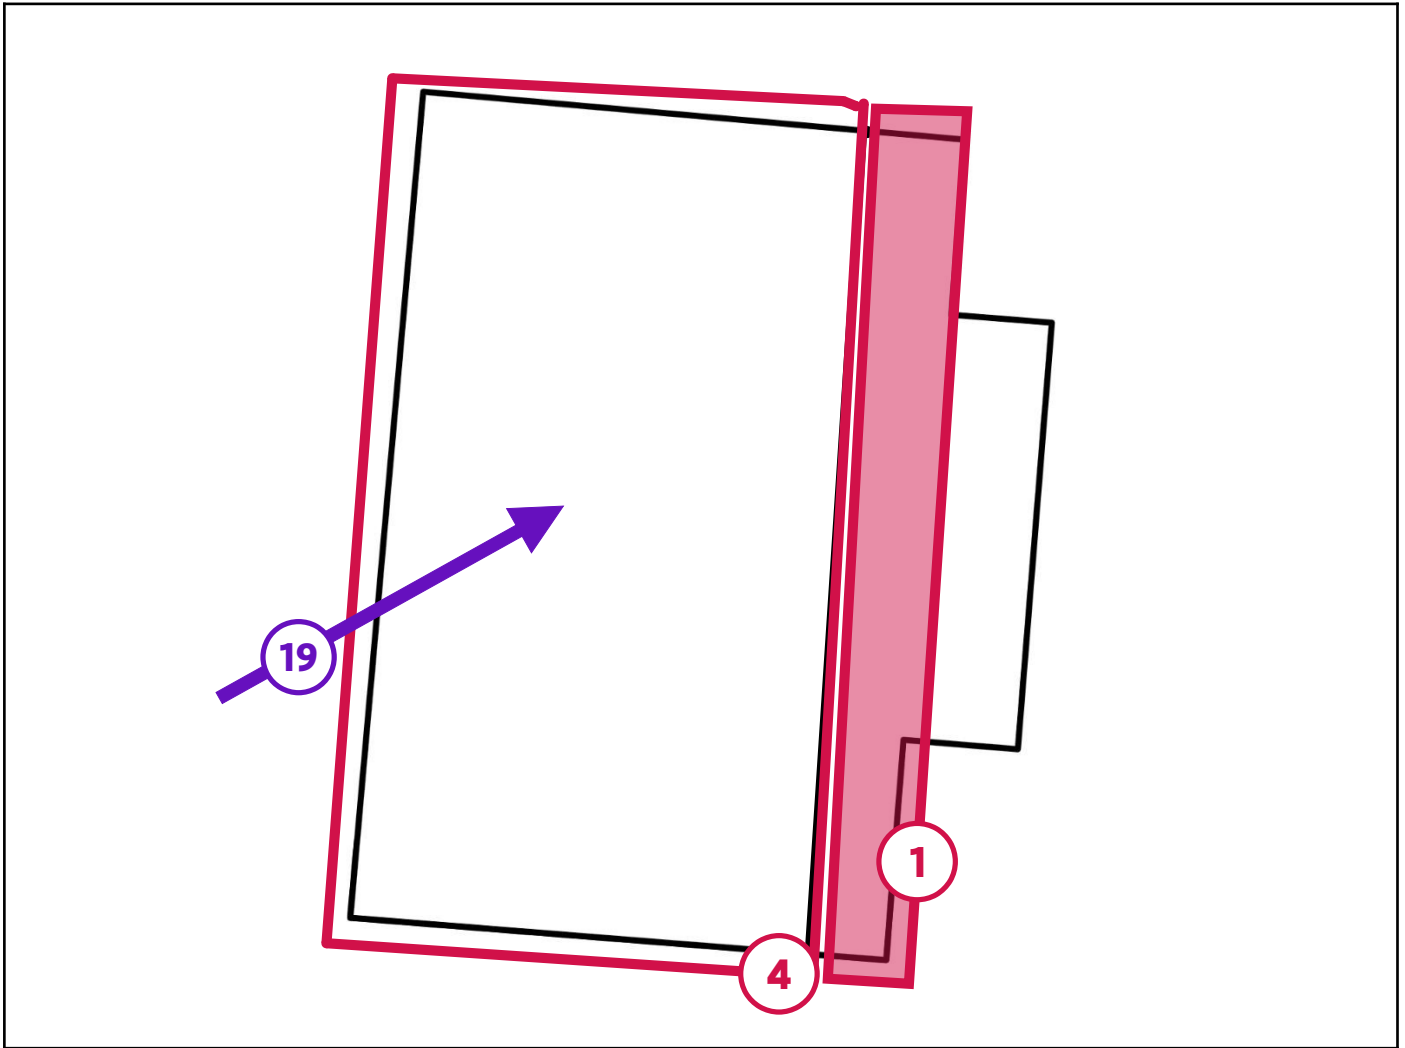
Plan 3.2: 1ste verdiep duivenkot

Beschrijving	Type	Actie
1. roofing op overloop duivenkot	Asbestmateriaal	Dringend verwijderen
4. zijwanden in roofing bijgebouwen	Asbestmateriaal	Dringend verwijderen
19. binnenkant duivenkot	Beperking	-

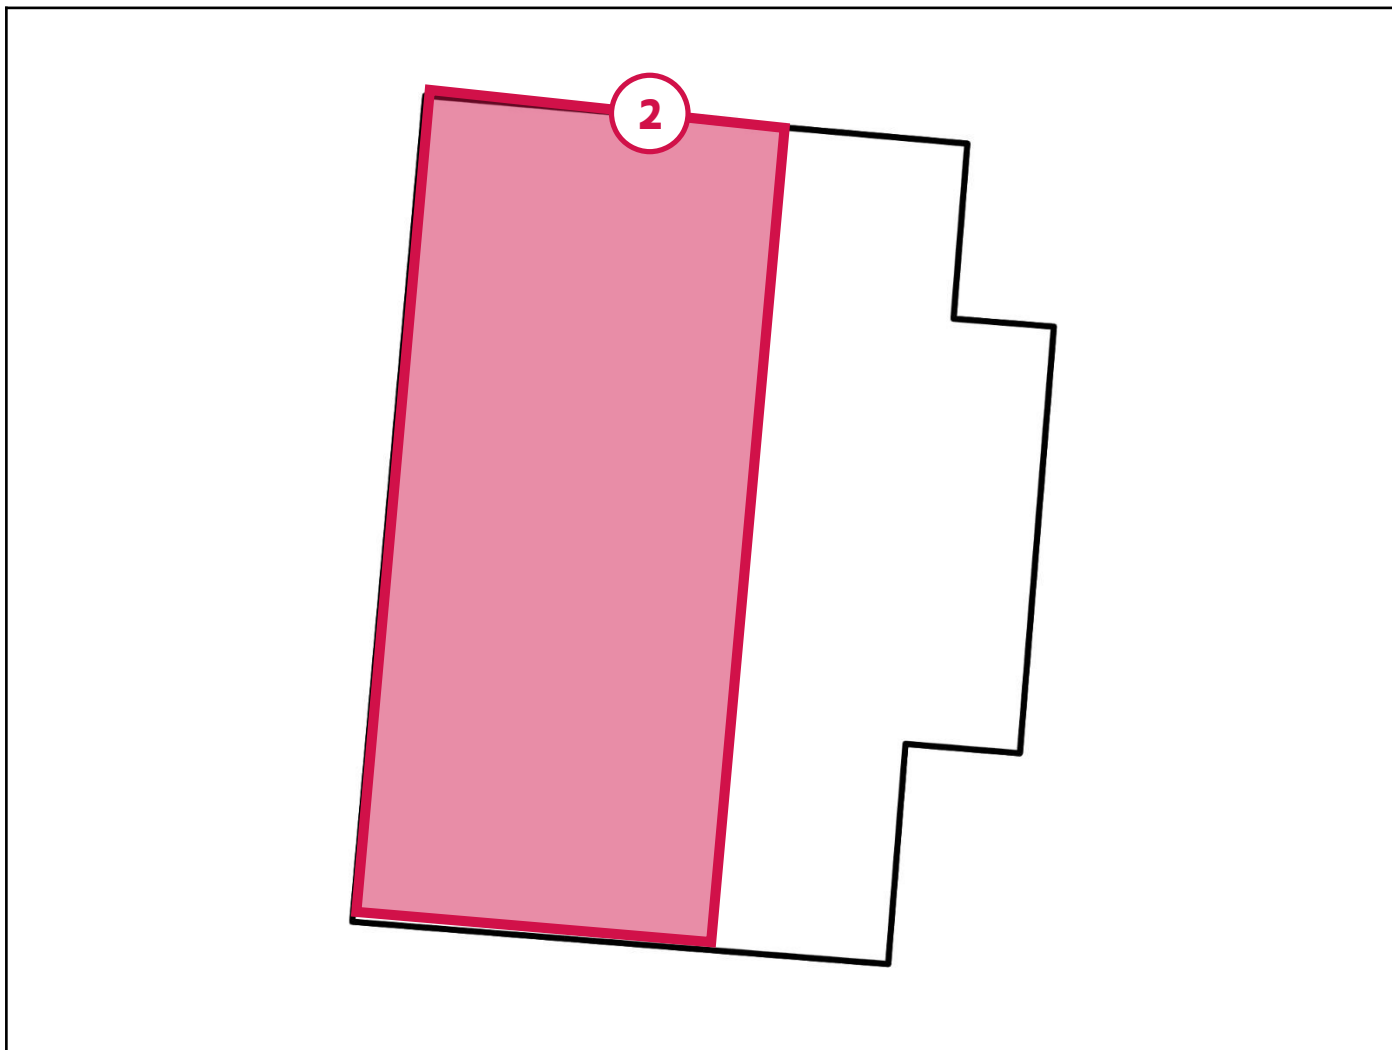
Plan 3.3: Bijgebouw plan

Beschrijving	Type	Actie
2. golfplaten op woning en bijgebouwen	Asbestmateriaal	Dringend verwijderen

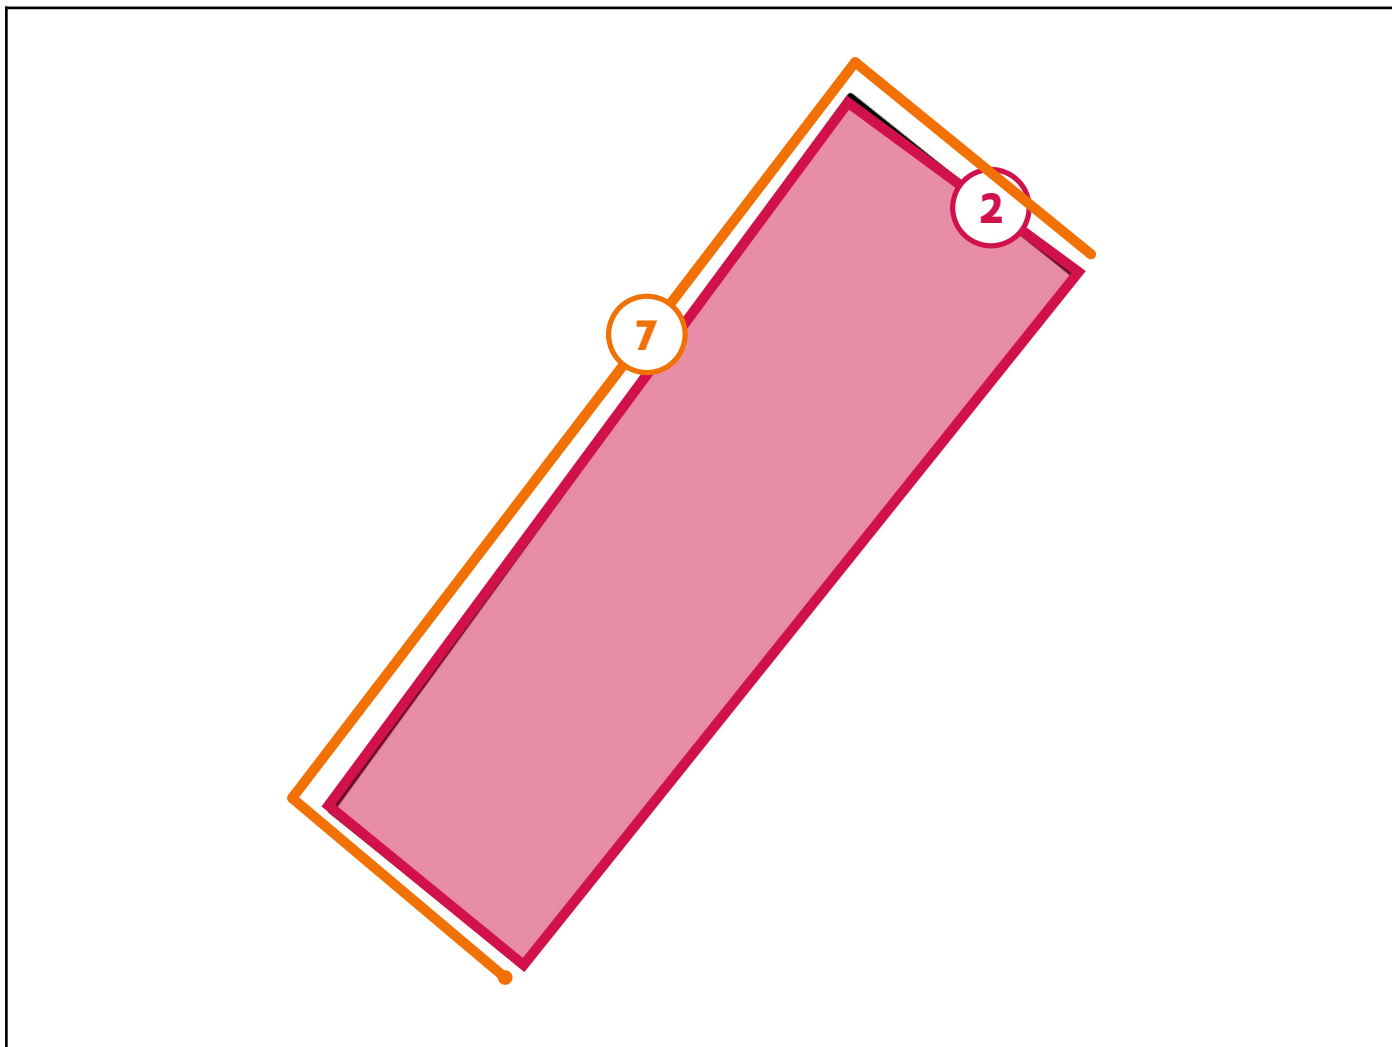
Plan 4.1: Bijgebouw plan

Beschrijving	Type	Actie
2. golfplaten op woning en bijgebouwen	Asbestmateriaal	Dringend verwijderen
7. wand in golfpanelen	Asbestmateriaal	Verwijderen

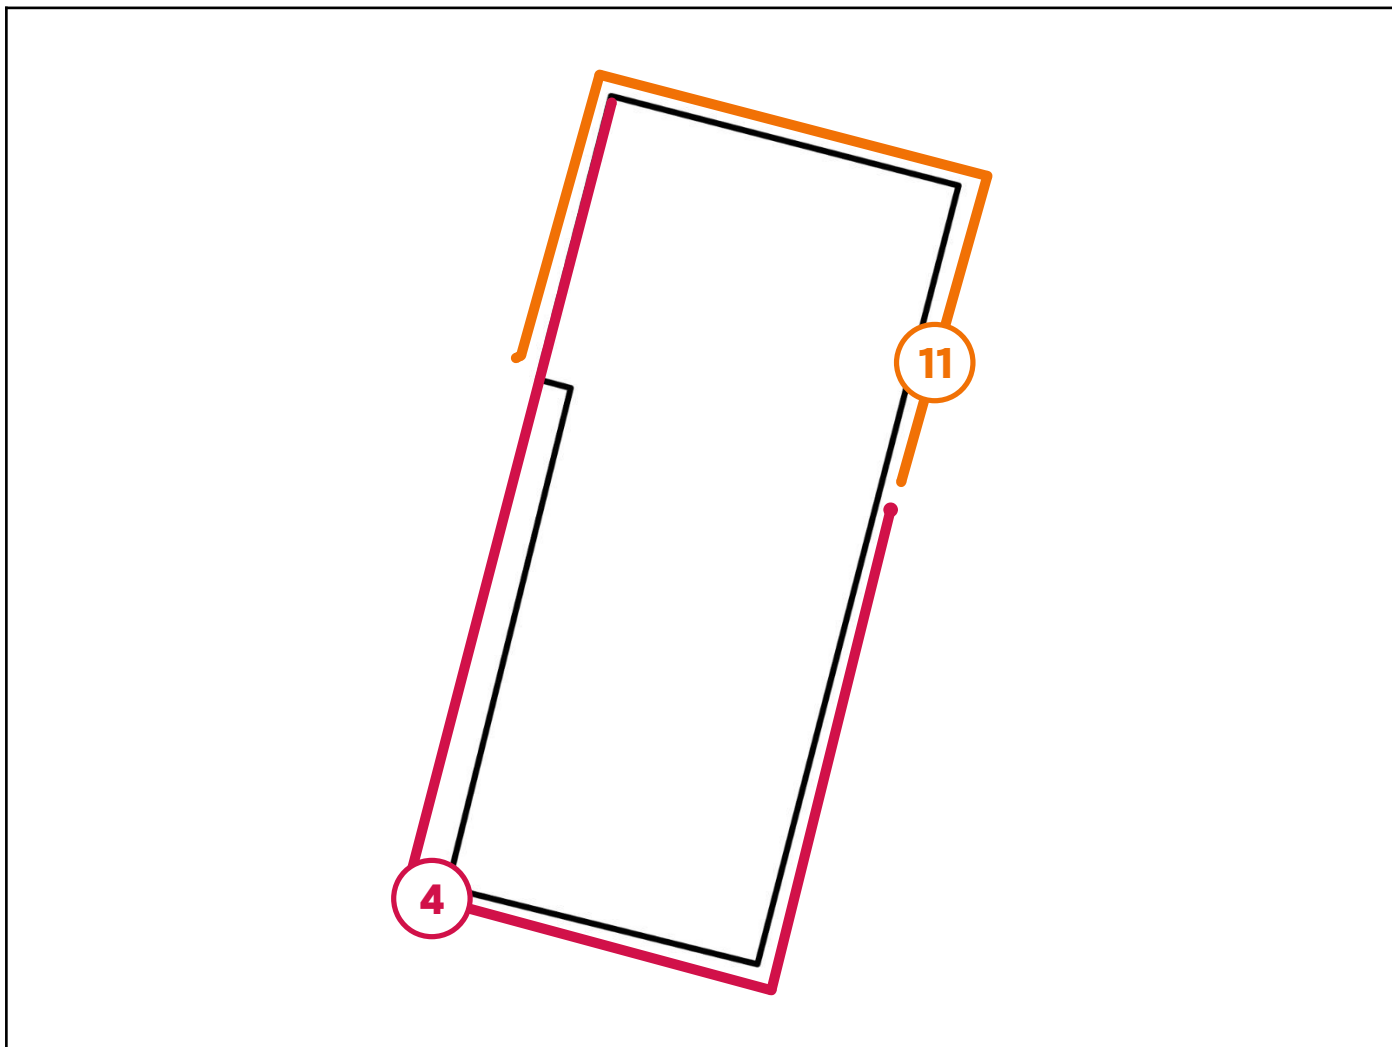
Plan 5.1: Bijgebouw plan

Beschrijving	Type	Actie
4. zijwanden in roofing bijgebouwen	Asbestmateriaal	Dringend verwijderen
11. zijpanelen bijgebouwen	Asbestmateriaal	Verwijderen

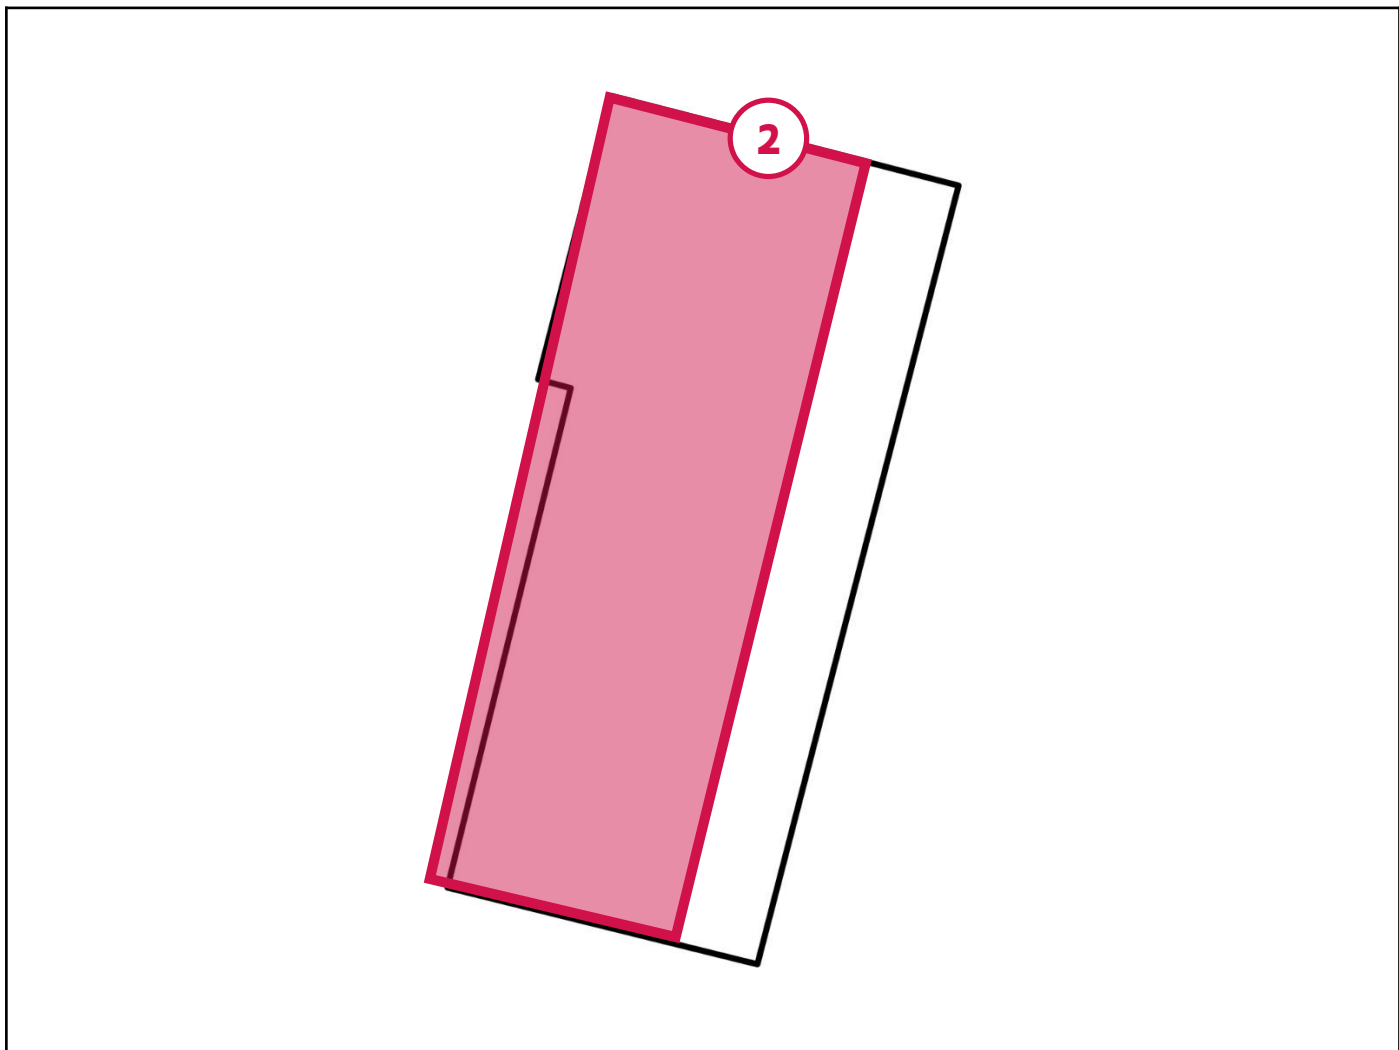
Plan 5.2: Bijgebouw dak

Beschrijving	Type	Actie
2. golfplaten op woning en bijgebouwen	Asbestmateriaal	Dringend verwijderen

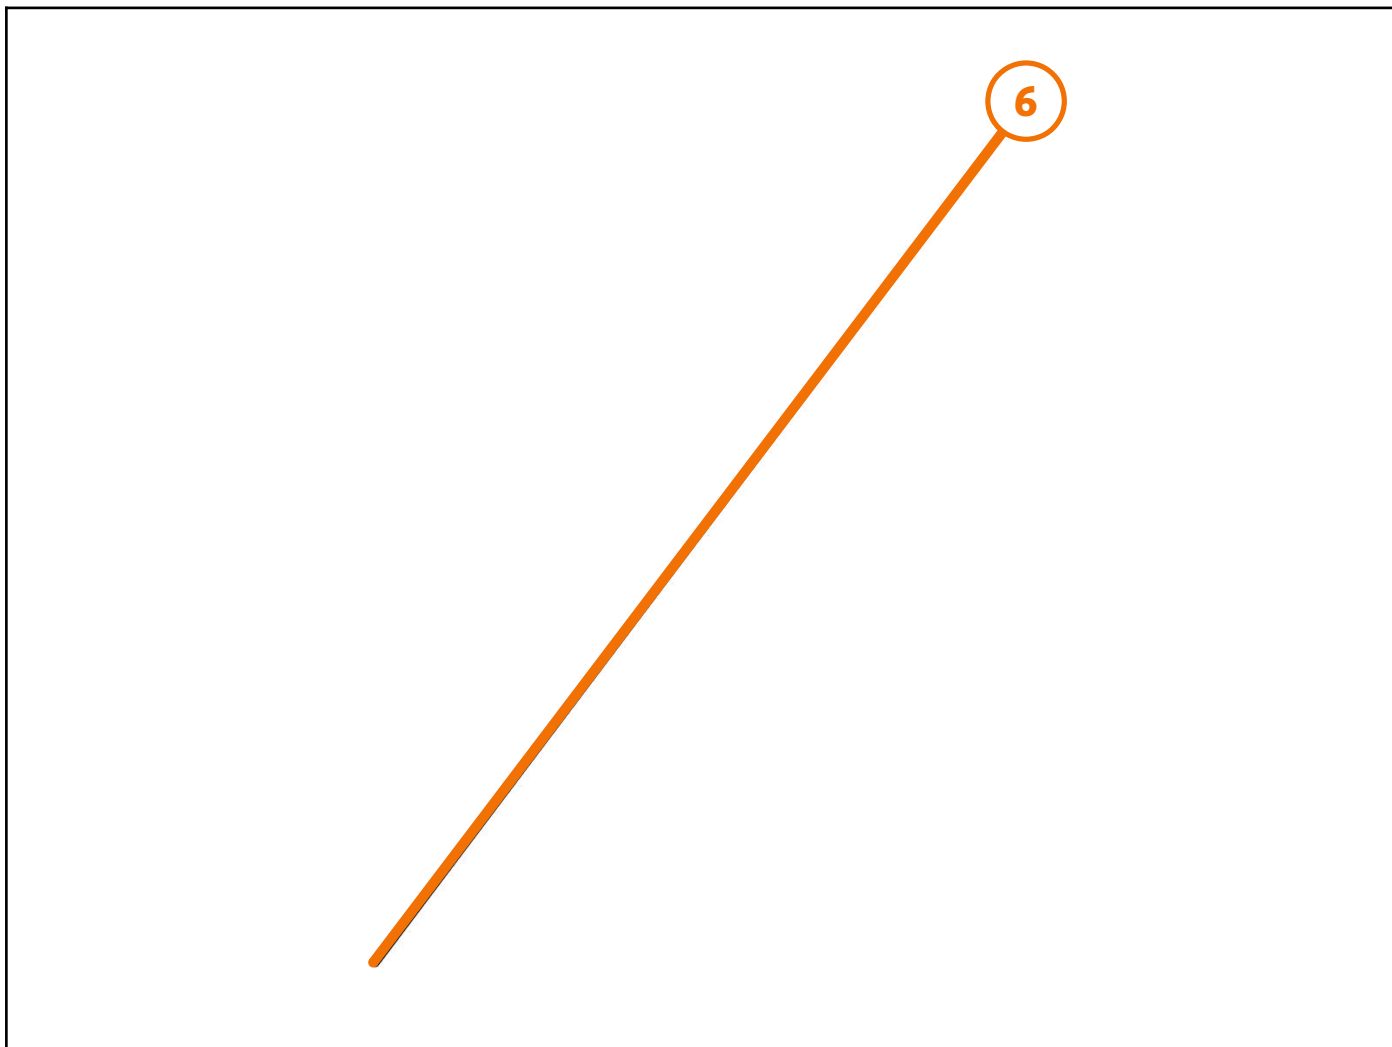
Plan 6.1: afboording plan

Beschrijving	Type	Actie
6. afboording in tuin	Asbestmateriaal	Verwijderen

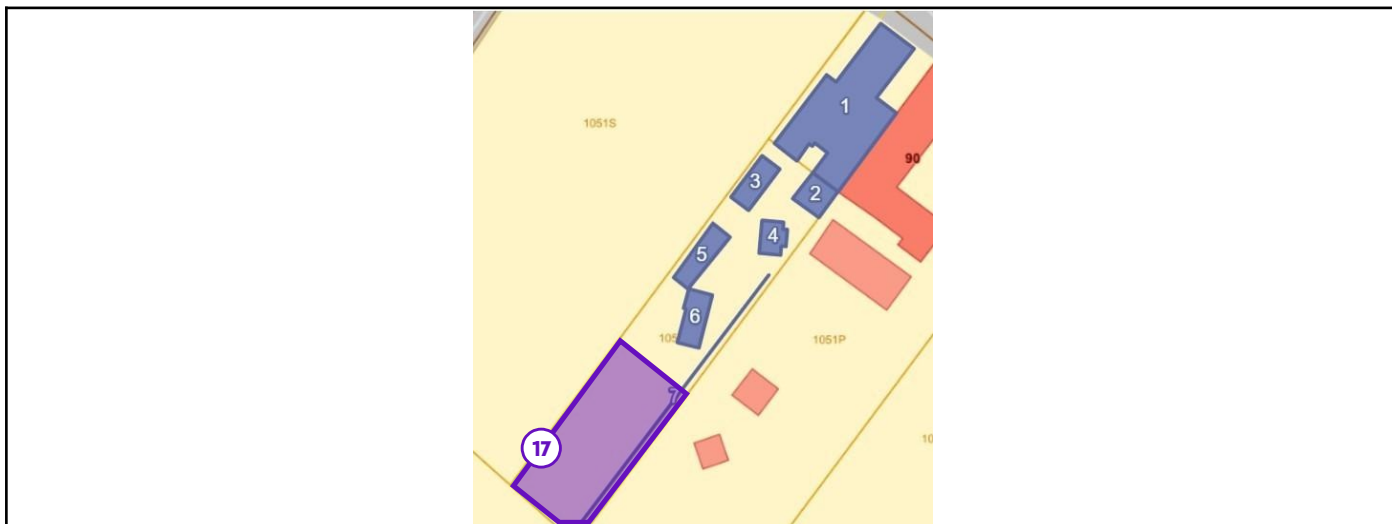
Plan 6.2: tuin

Beschrijving	Type	Actie
17. vegetatie	Beperking	-

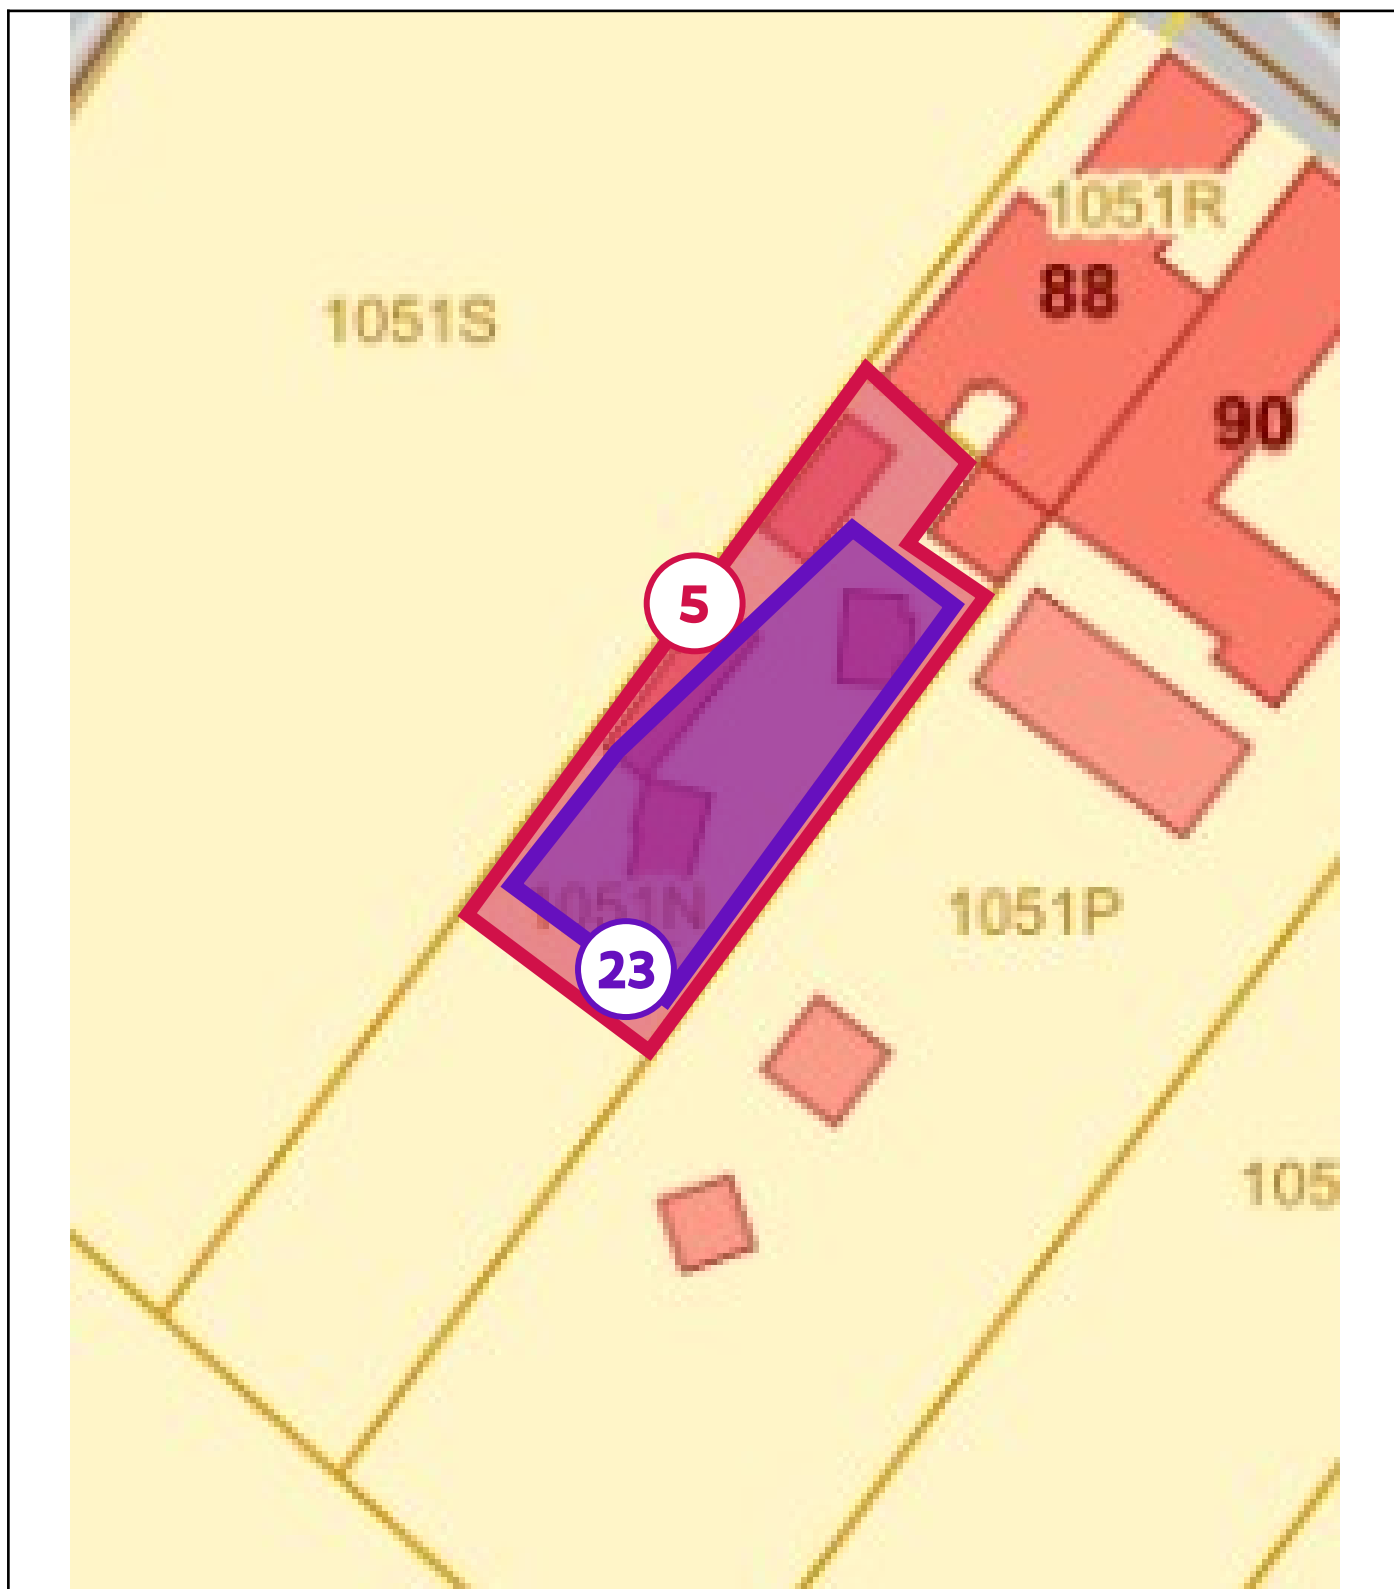
Plan 7.1: Vaststellingen buiten de constructies

5. asbestcement afval	Asbestmateriaal	Dringend verwijderen
23. bitumen afval	Puin, steenslag, (water)bodem	-

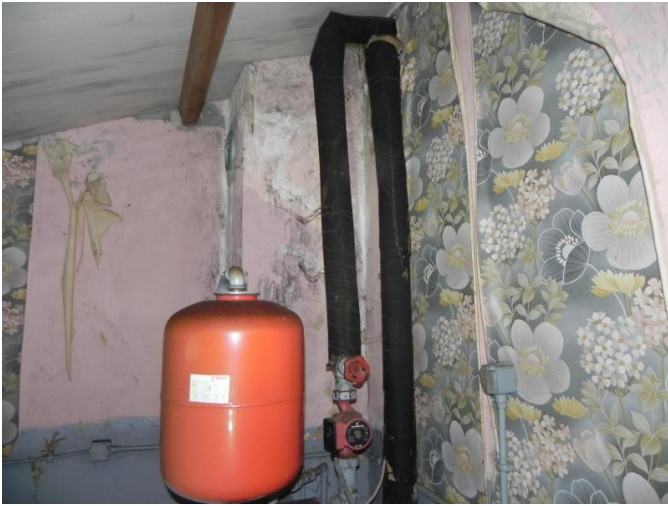
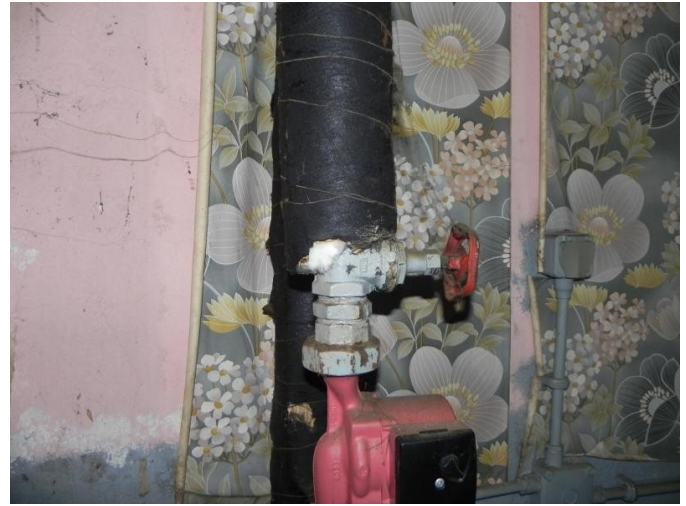
Identificatiemethode	Redelijk vermoeden
Primaire drager	Binnenwand
(Asbest)materiaal	In-situ afwerkingslagen - Lijm laag
Bindmiddel	Gips - kalk
Gebondenheid bindmiddel	Niet-hechtgebonden
