Asbestinventarisatetest

Kegelstraat 88, 2590 Berlaar

Attestnummer : 20231108-000123.000

Uitgegeven op : 08.11.2023

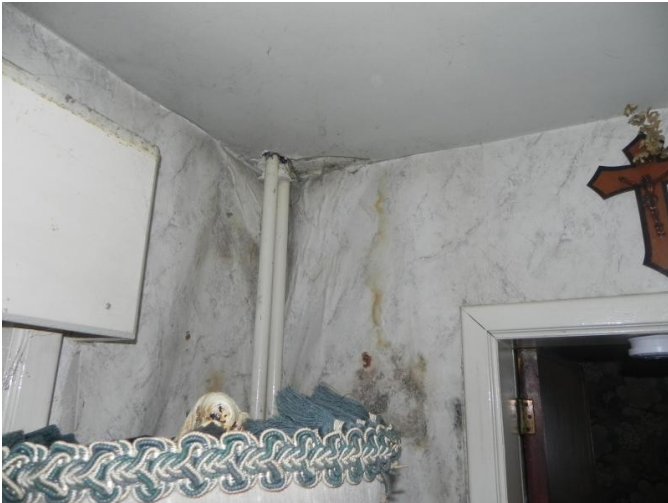
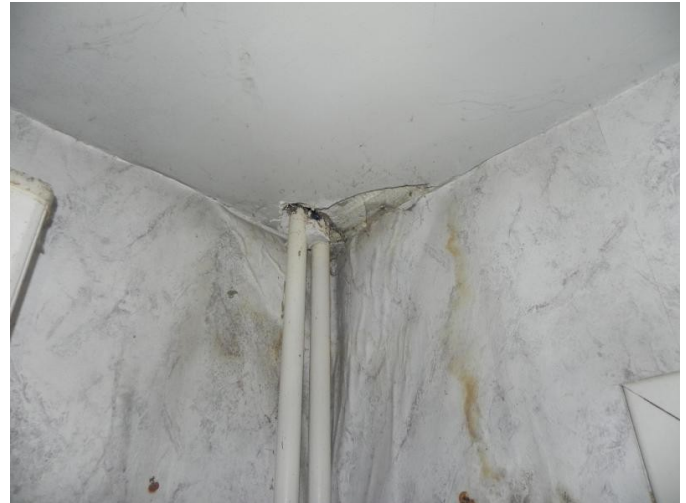
Fiche 26: pleisterwerk aan plafond

Geen asbest

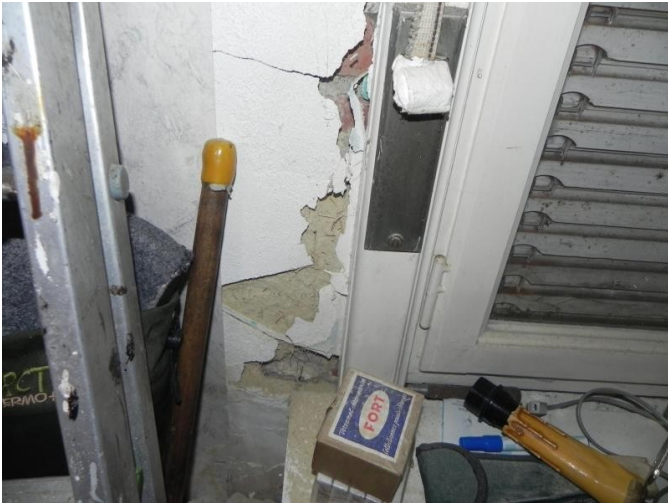
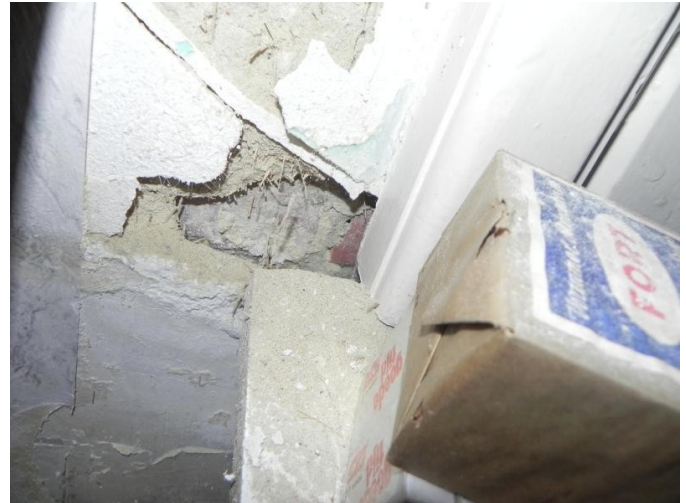
Fiche 27: pleisterwerk aan muren

Geen asbest
