Asbestinventarisatetest

Mechelbaan 47, 2861 Sint-Katelijne-Waver

Attestnummer : 20240213-000151.000

Uitgegeven op : 13.02.2024

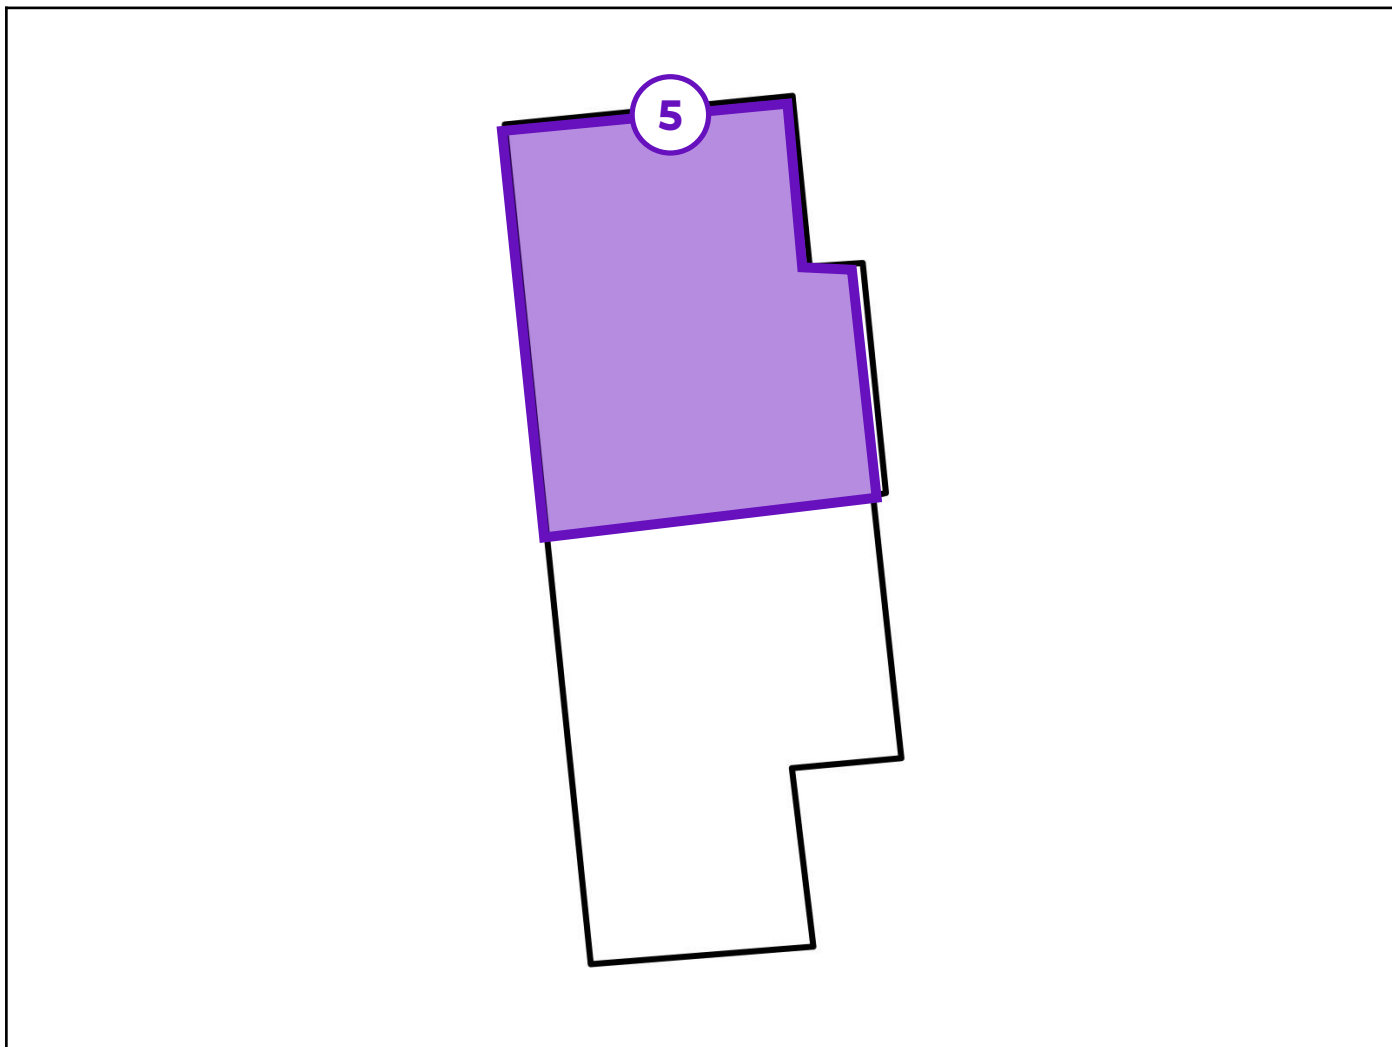
Plan 1.1: Onderdak niet verdacht

Beschrijving	Type	Actie
5. Onderdak niet verdacht	Advies	-

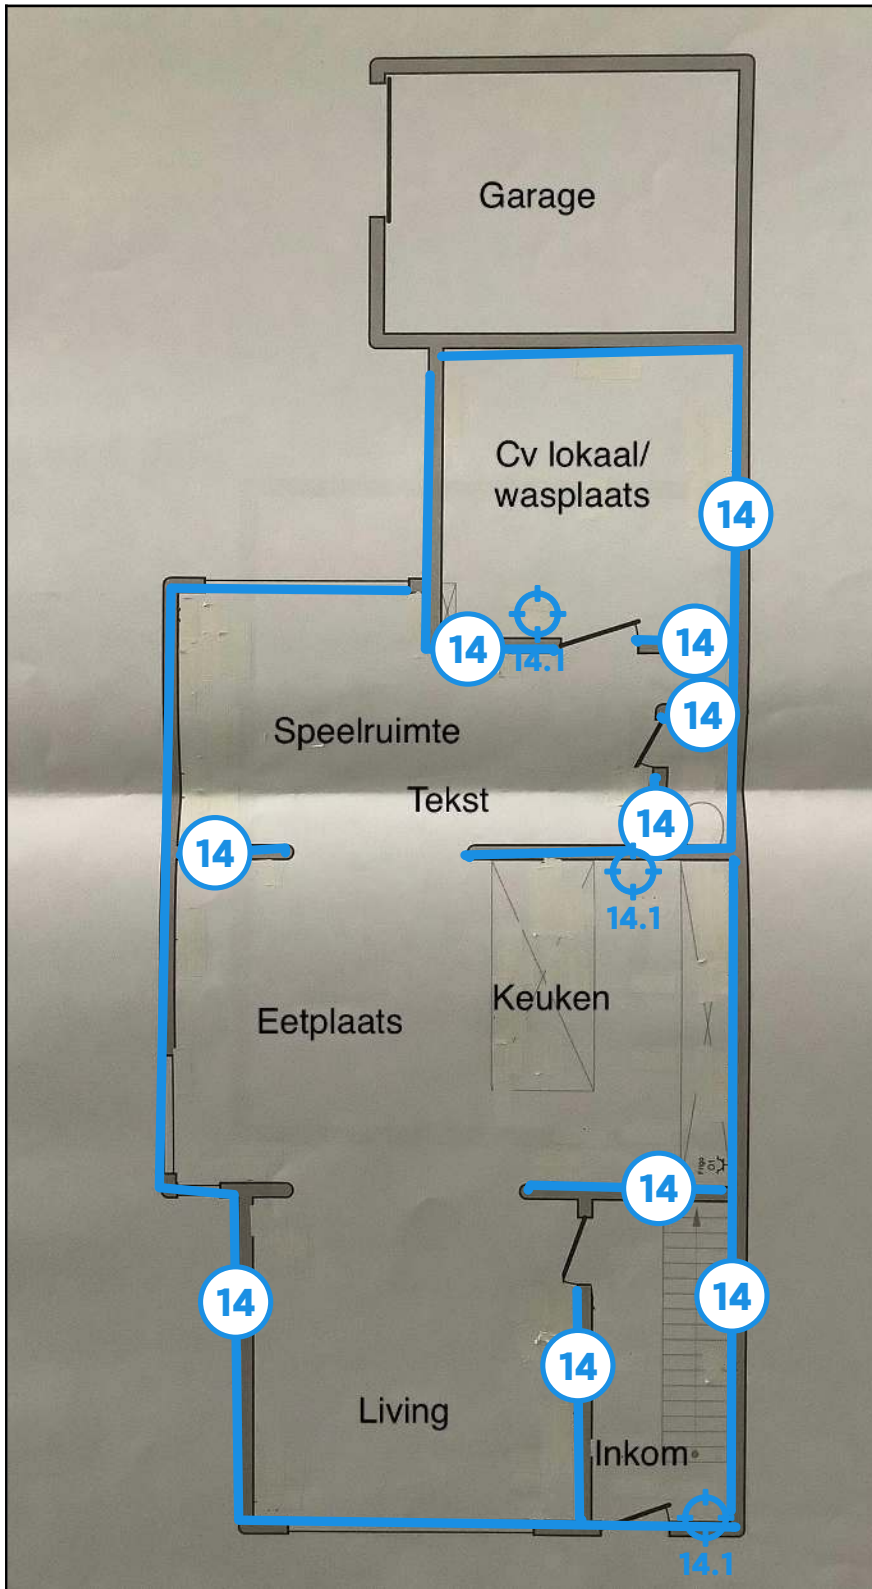
Plan 1.2: Pleisterwerk muren glvl

14. Pleisterwerk muren	Geen asbest	-
14.1 Code: M01	Mengmonster	-

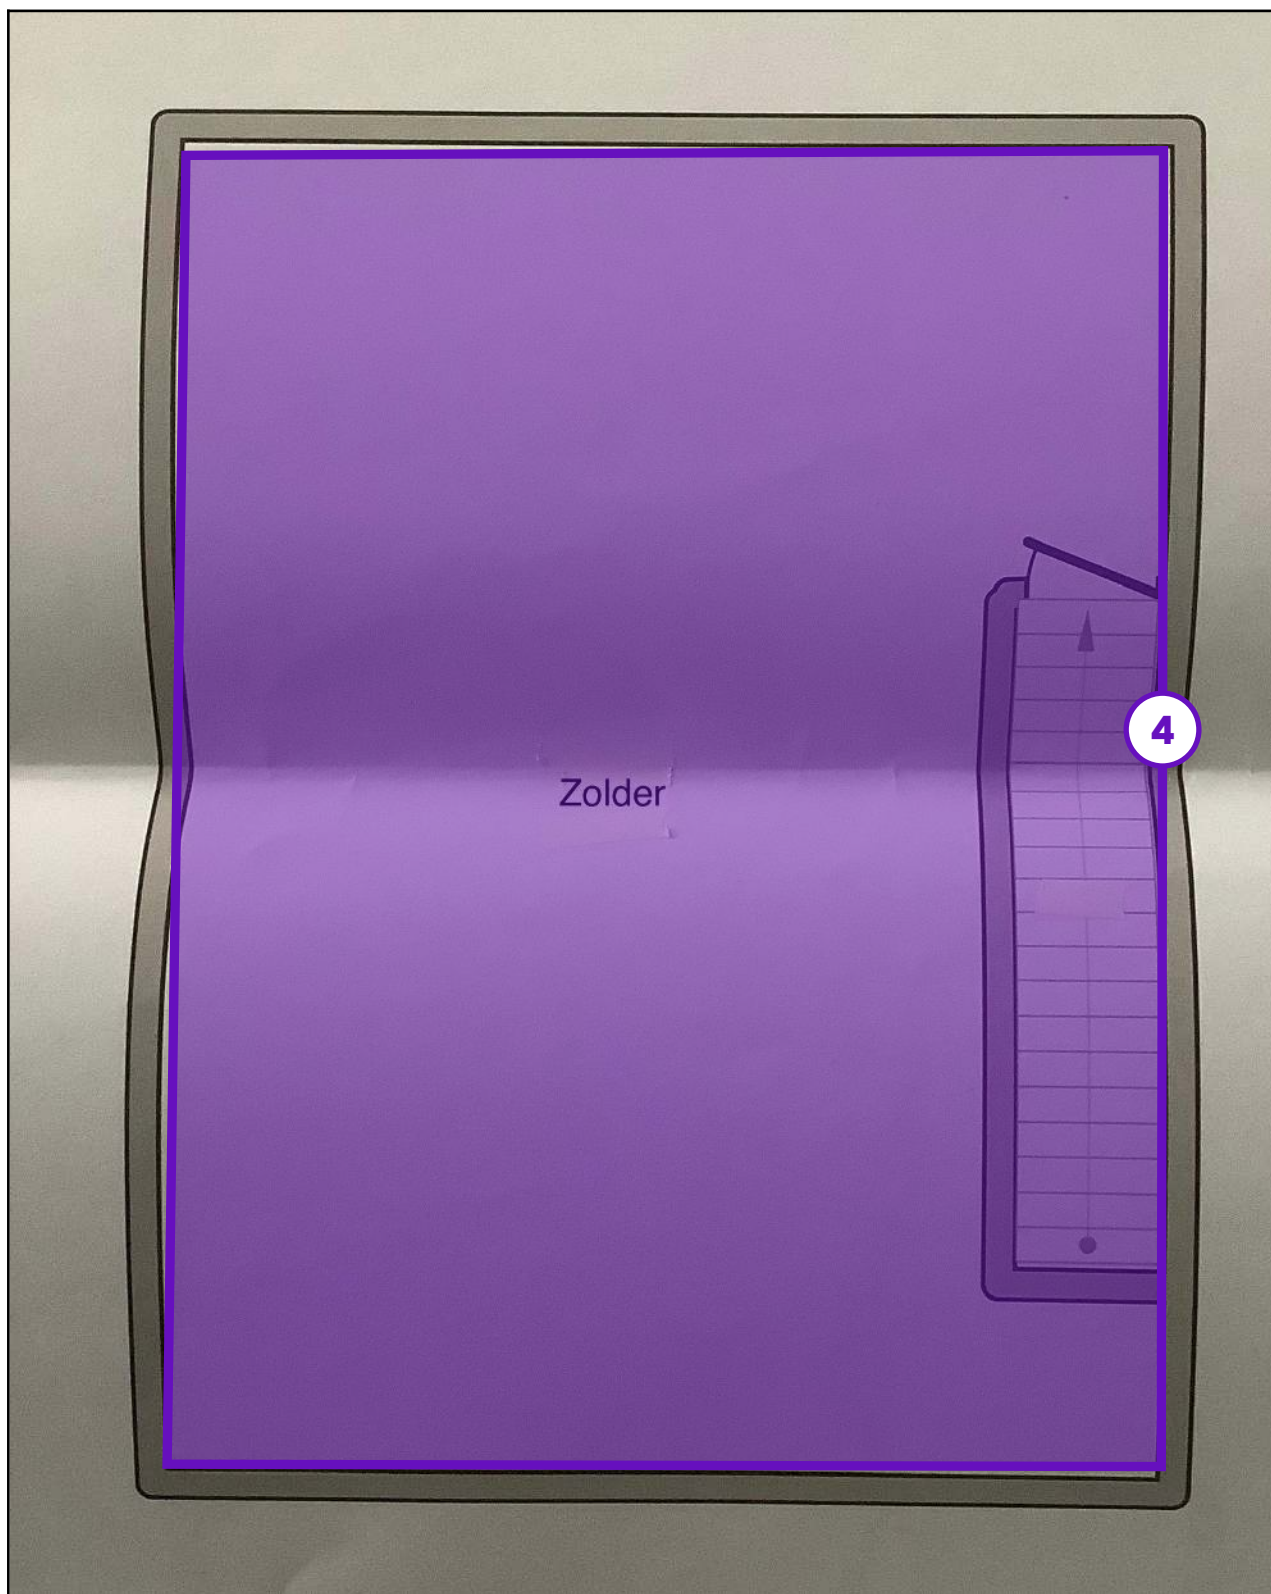
Plan 1.4: Verlaagde plafonds zolder

4. Verlaagde plafonds in gipskartonplaat	Advies	-
------------------------------------------	--------	---

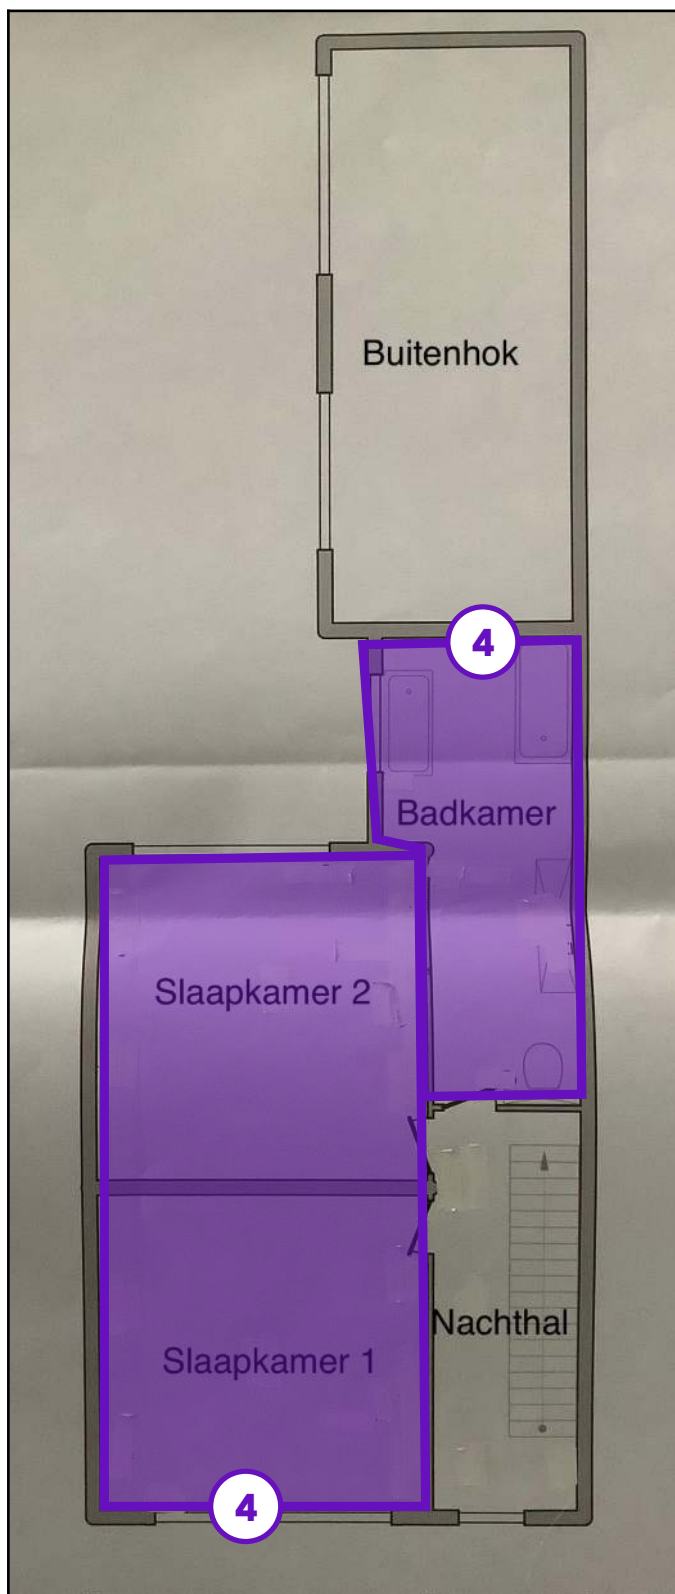
Plan 1.5: Verlaagde plafonds verdiep

4. Verlaagde plafonds in gipskartonplaat	Advies	-
------------------------------------------	--------	---

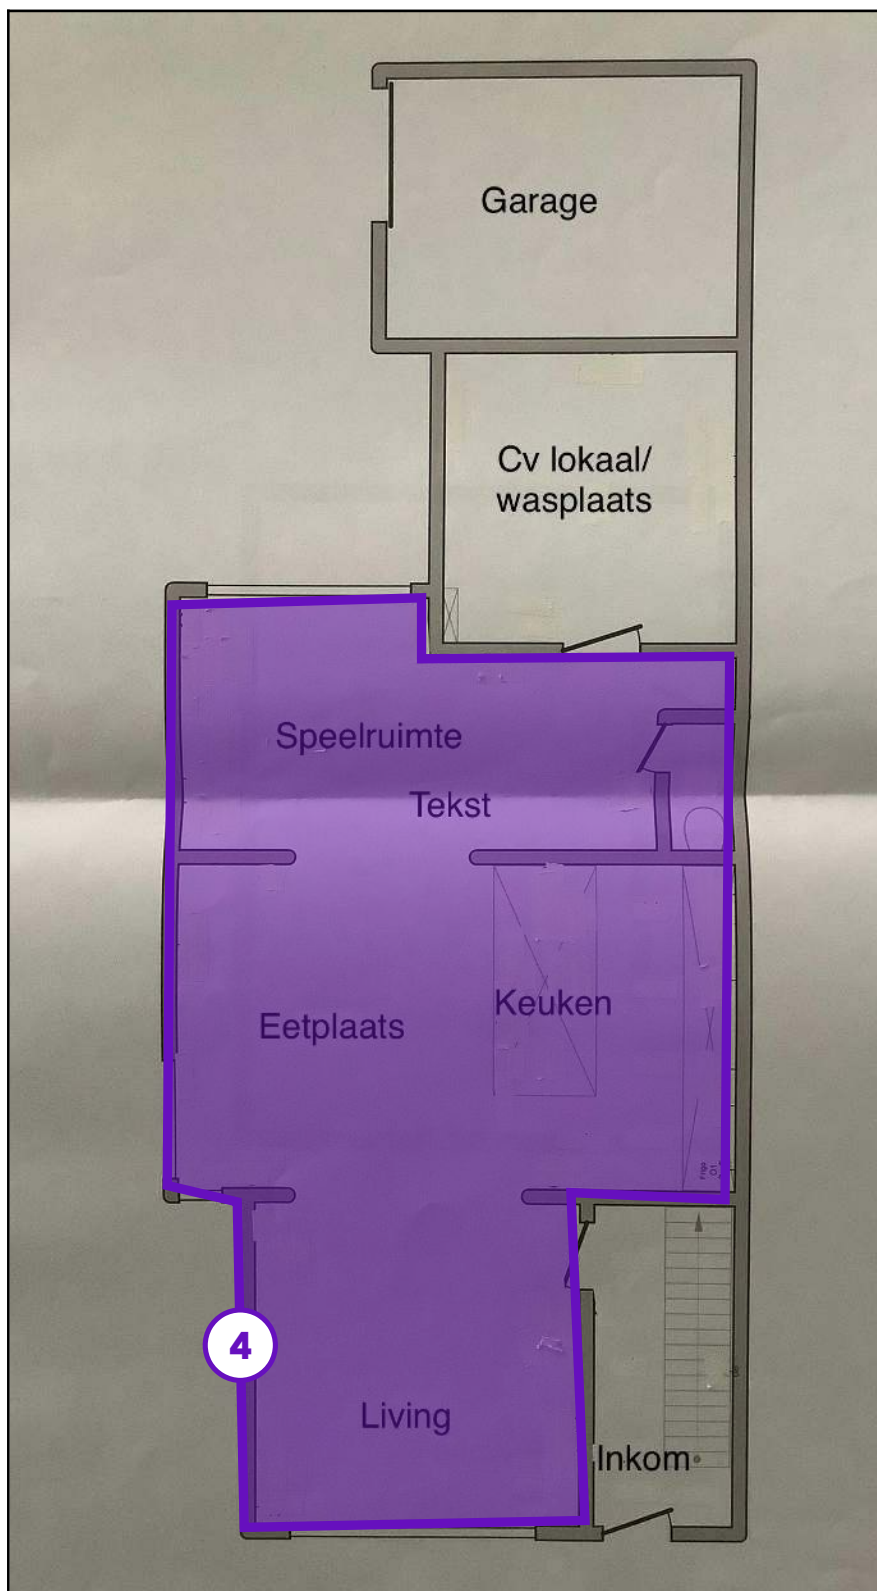
Plan 1.6: Verlaagde plafonds glvl

4. Verlaagde plafonds in gipskartonplaat	Advies	-
------------------------------------------	--------	---

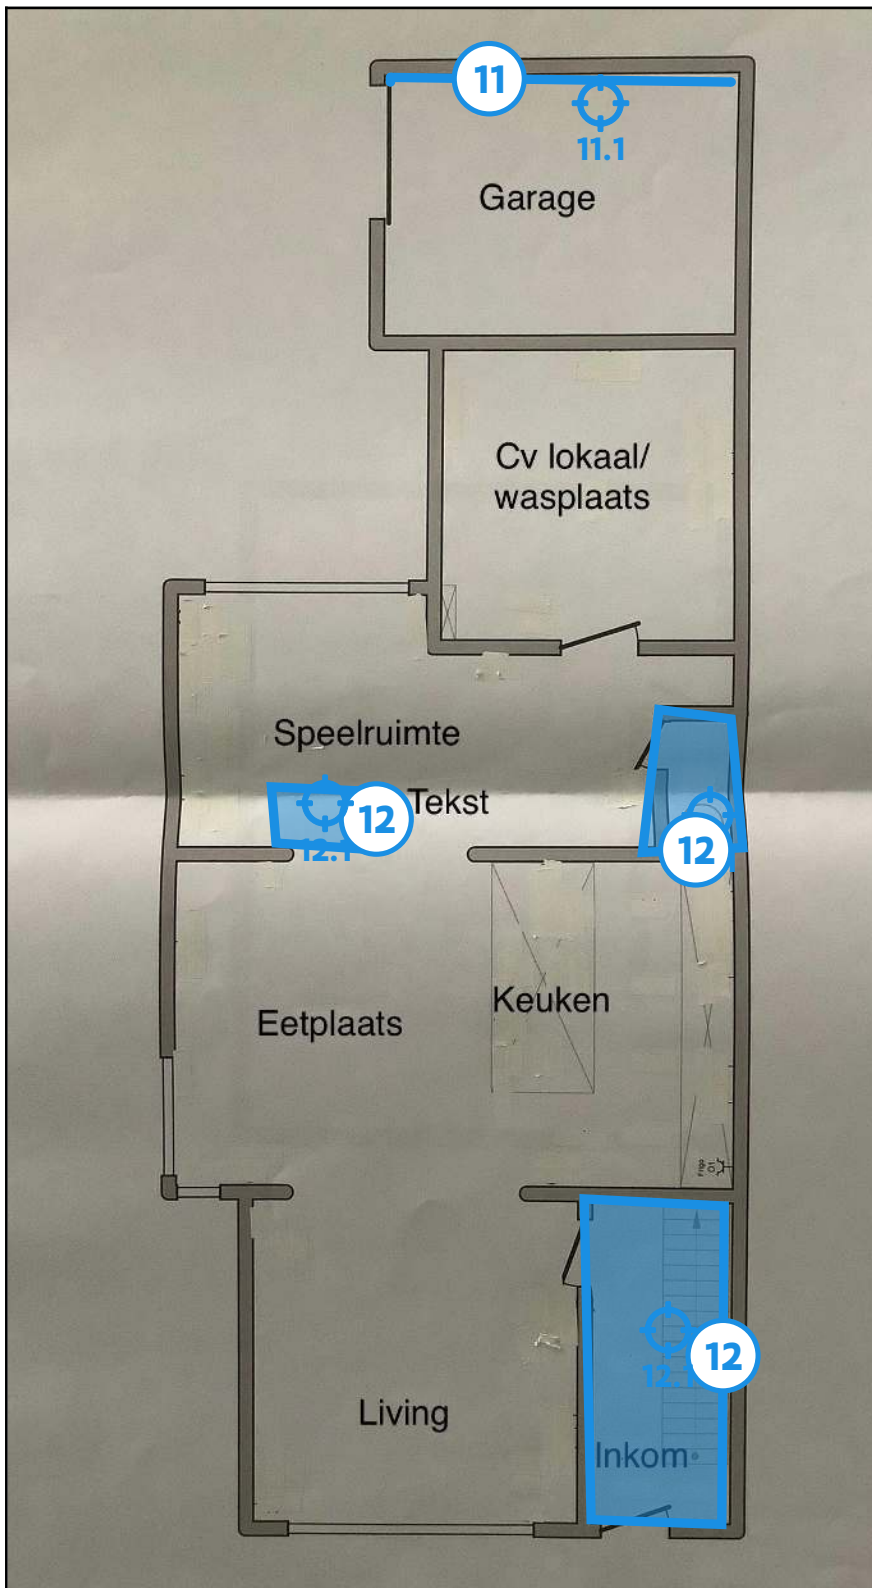
Plan 1.7: Pleisterwerk plafond gvl/ Smeerlaag muur garage

11. Smeerlaag muren garage 1	Geen asbest	-
11.1 Code: M06	Mengmonster	-
12. Pleisterwerk plafond	Geen asbest	-
12.1 Code: M02	Mengmonster	-

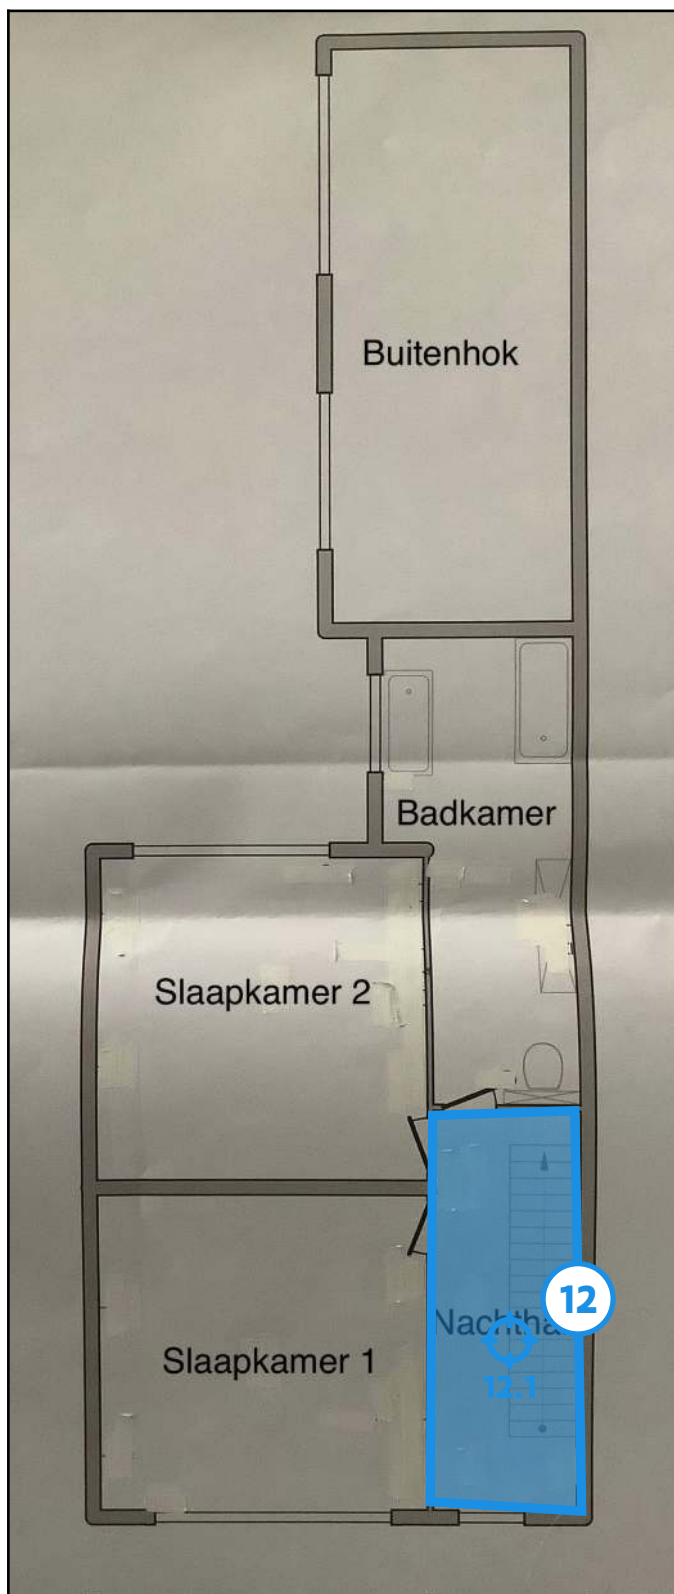
Plan 1.8: Pleisterwerk plafond verdiep

12. Pleisterwerk plafond	Geen asbest	-
12.1 Code: M02	Mengmonster	-

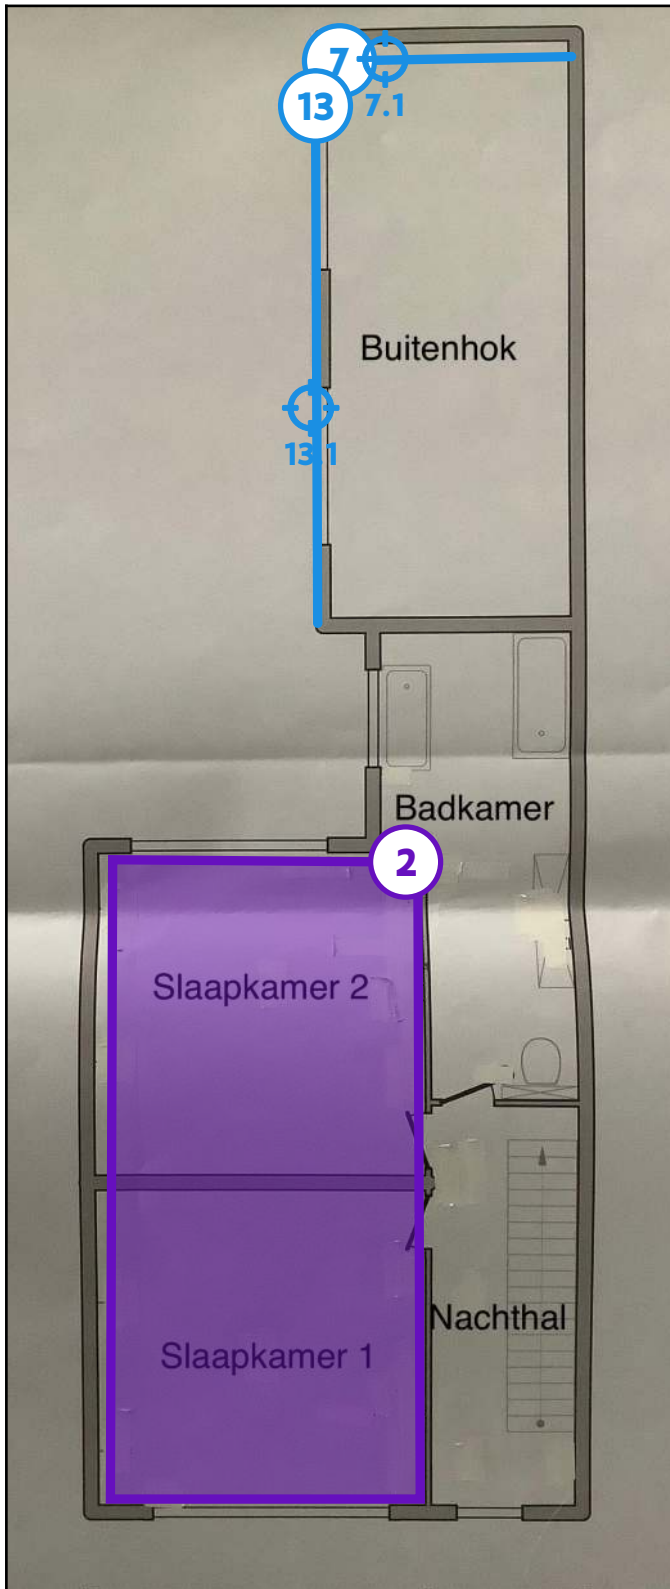
Plan 1.9: Bitumen dakbedekking/ stopverf/laminaat

2. Laminaat vloer	Advies	-
7. Bitumen zijkant dak achterkant	Geen asbest	-
7.1 Code: M03	Puntmonster	-
13. Stopverf dakgoot achterkant dak	Geen asbest	-
13.1 Code: M04	Puntmonster	-

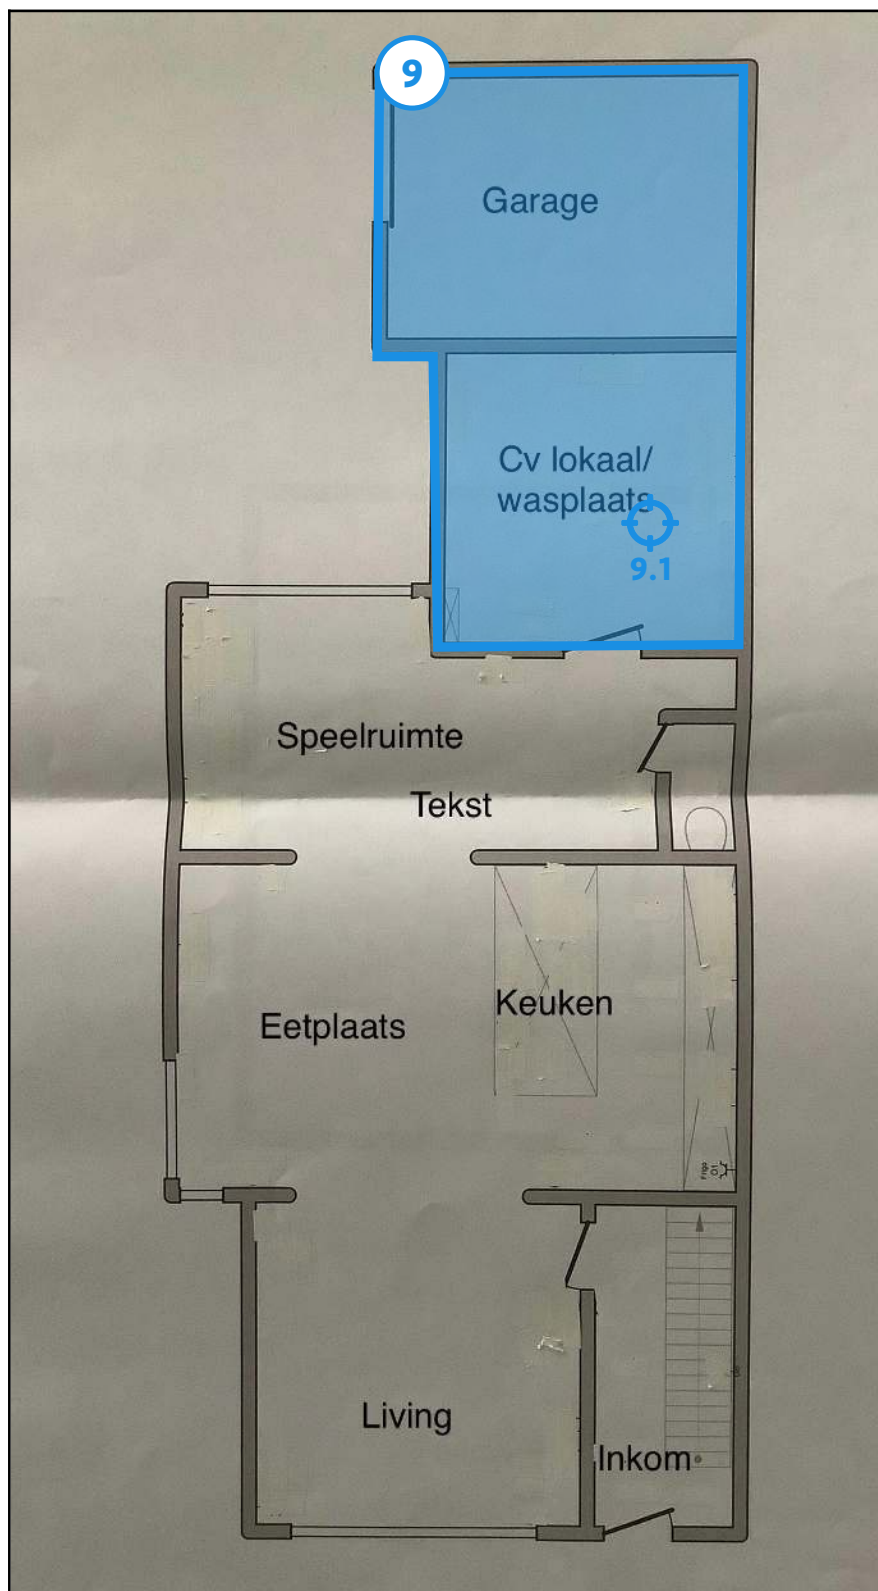
Plan 1.10: Pleisterwerk plafond cv lokaal en garage

9. Pleisterwerk plafond cv lokaal en garage	Geen asbest	-
9.1 Code: M05	Mengmonster	-

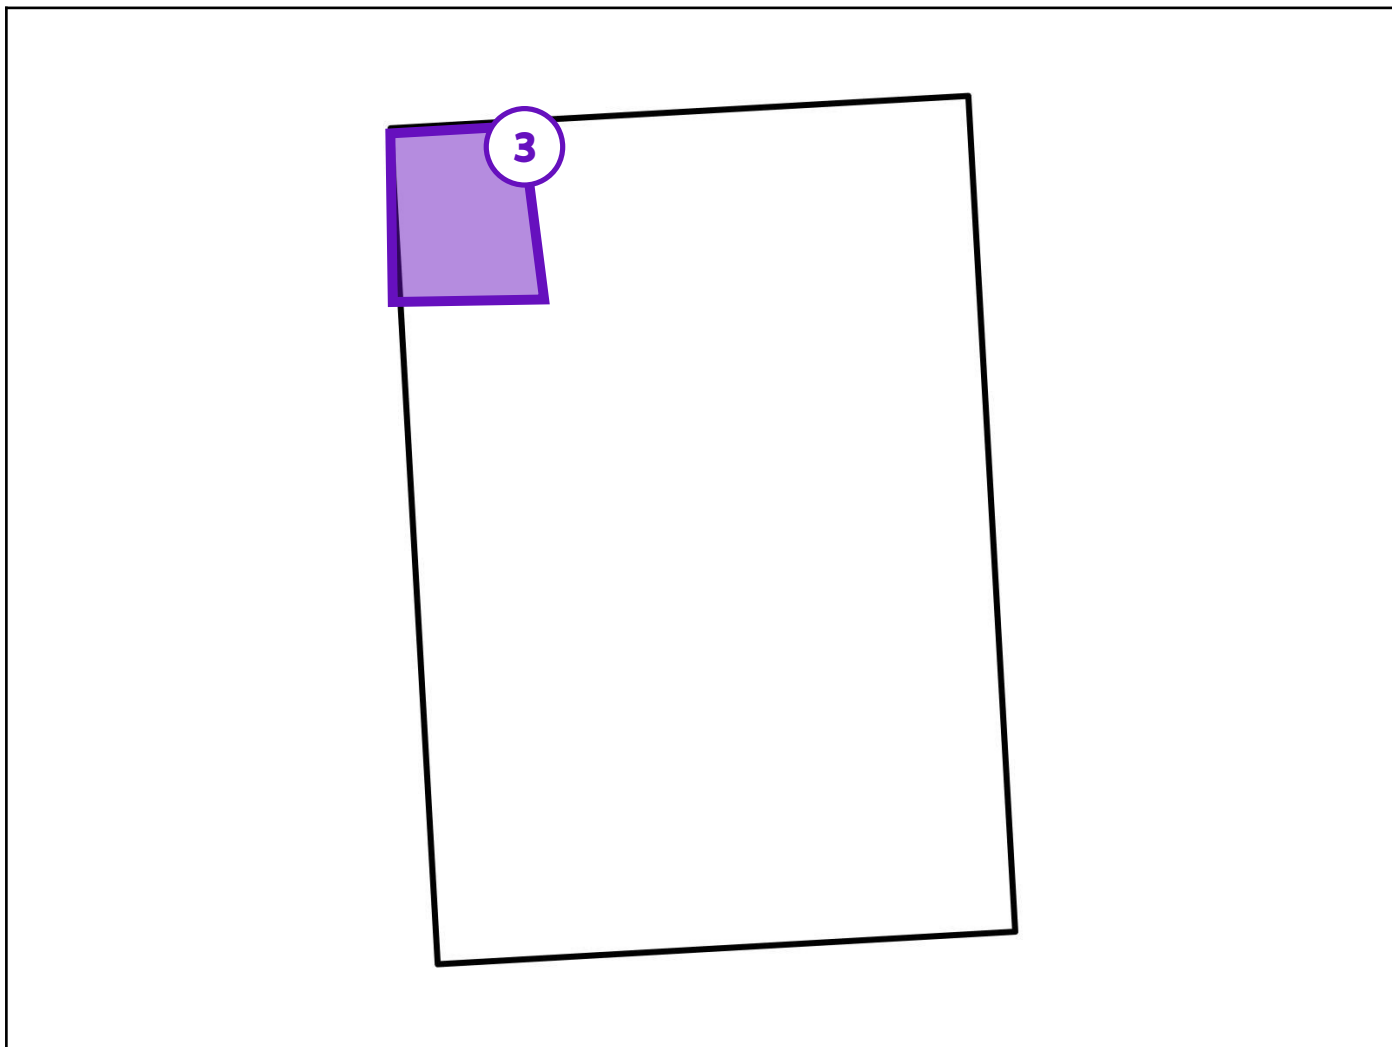
Plan 2.1: Lijmlaag achter de wandtegels

Beschrijving	Type	Actie
3. Tegellijm wandtegels	Advies	-

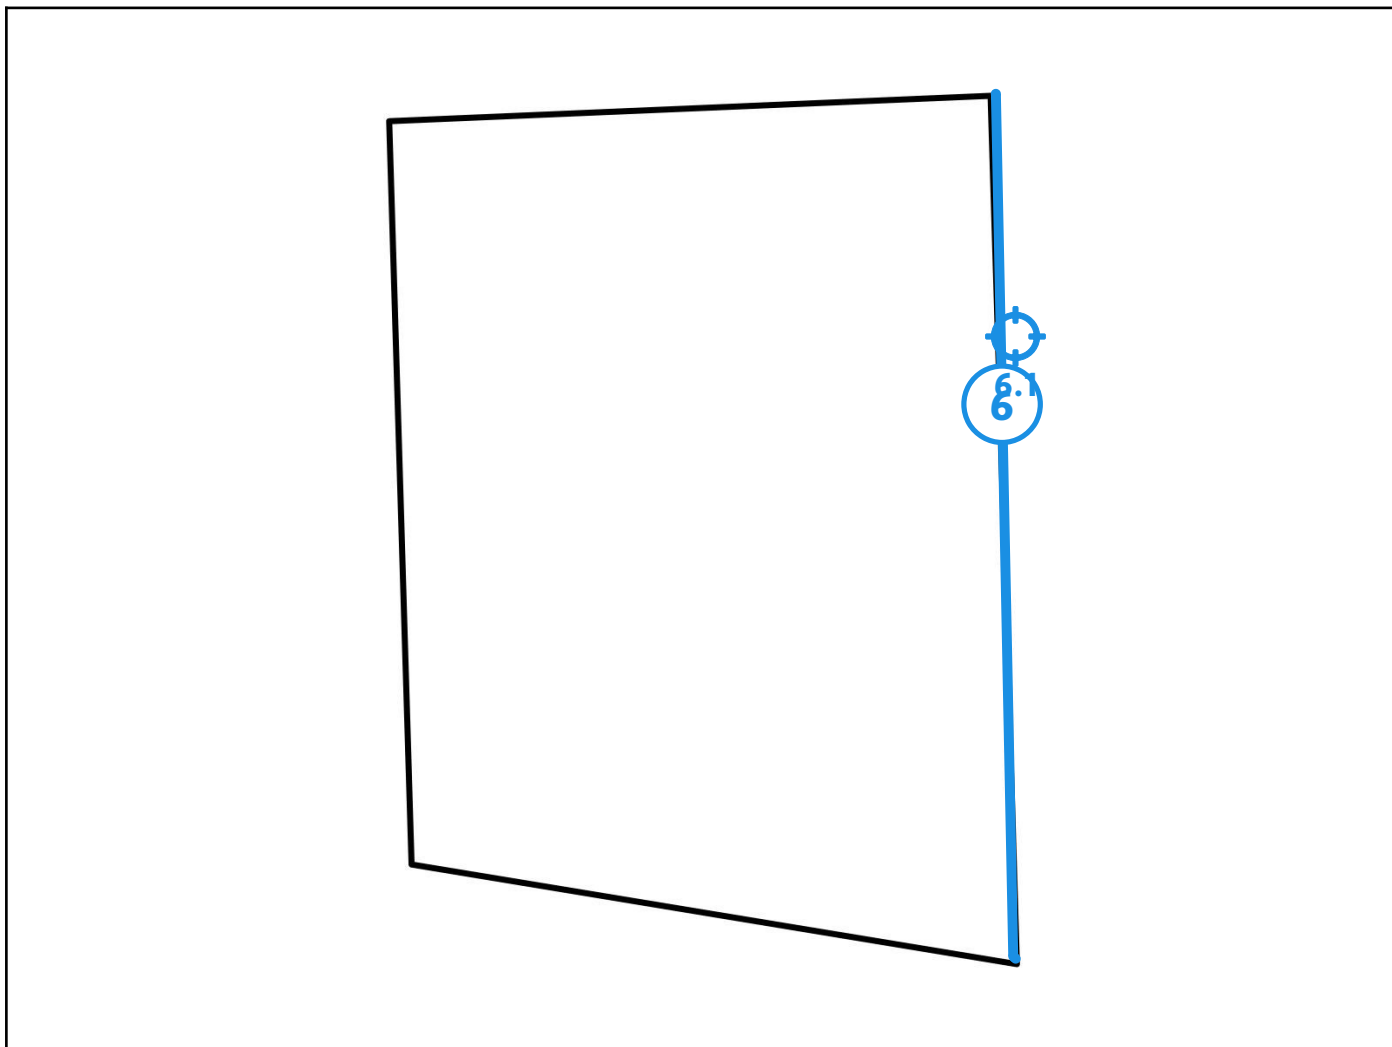
Plan 3.1: Restanten bitumen

Beschrijving	Type	Actie
6. Restanten bitumen zijgevel garage 2	Geen asbest	-
6.1 Code: M08	Puntmonster	-

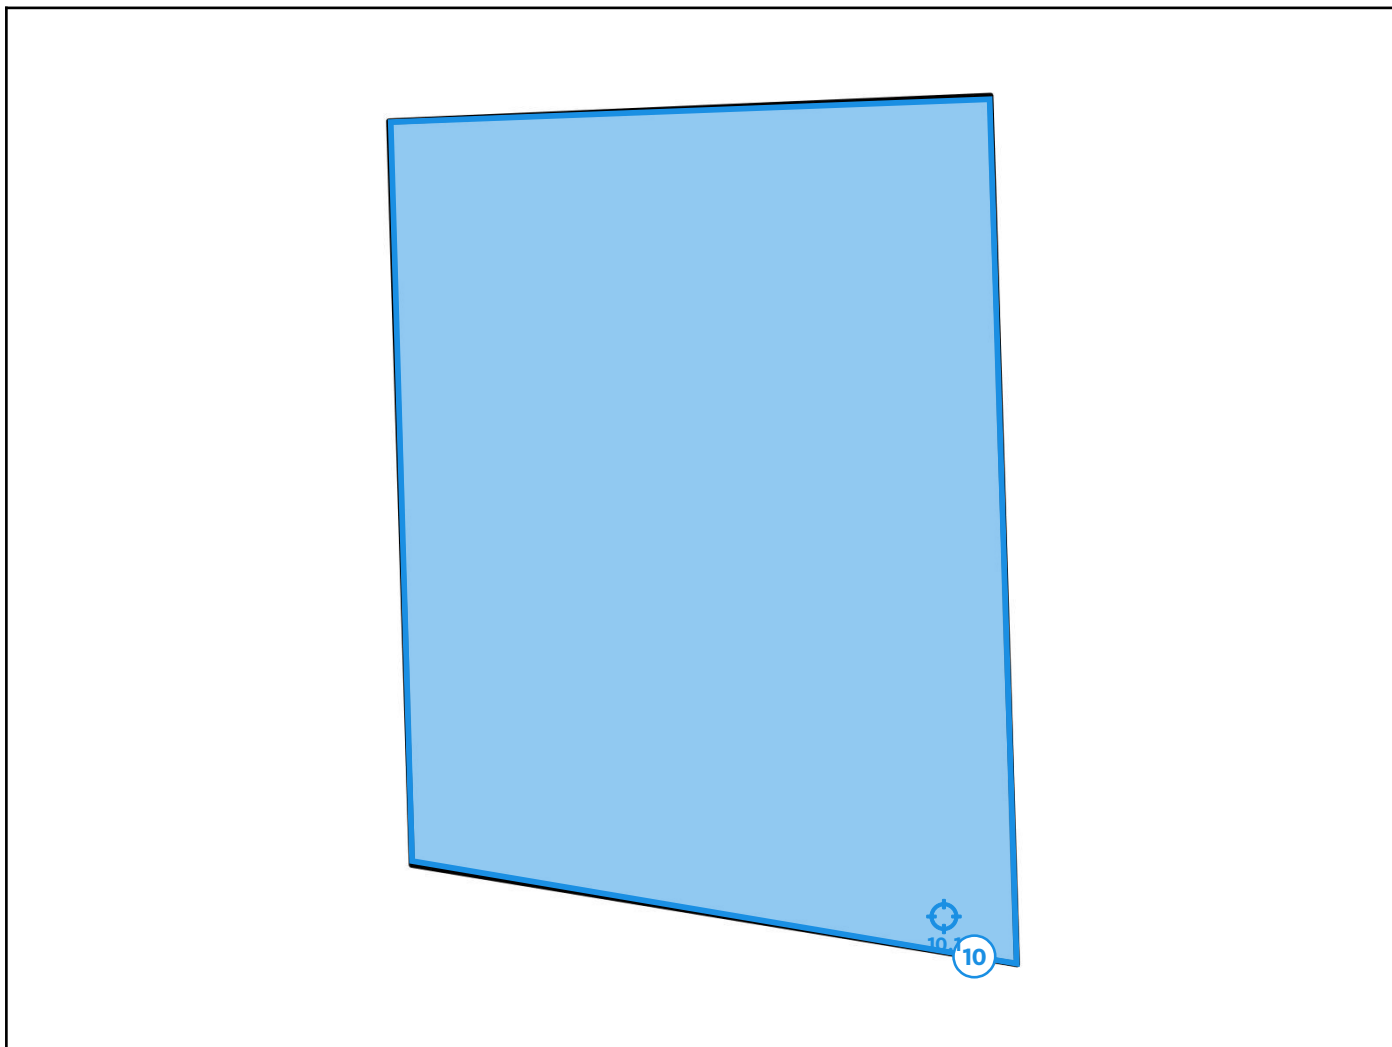
Plan 3.2: dakbedekking bitumen garage 2

Beschrijving	Type	Actie
10. Dakbedekking bitumen garage 2	Geen asbest	-
10.1 Code: M09	Puntmonster	-

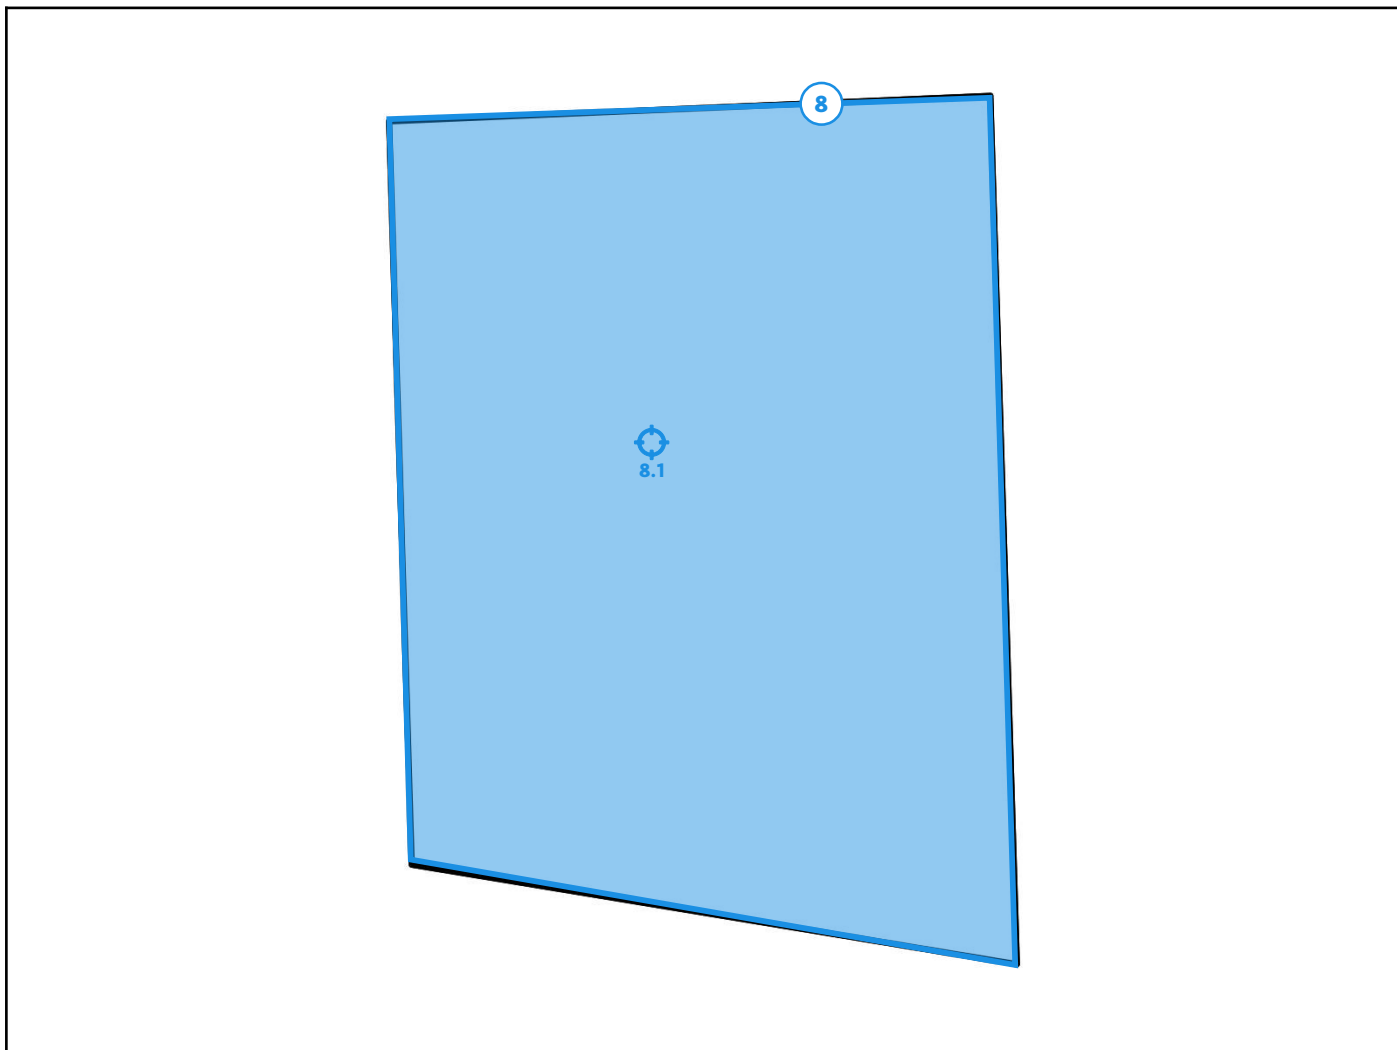
Plan 3.3: Pleisterwerk plafond

Beschrijving	Type	Actie
8. Pleisterwerk plafond garage 2	Geen asbest	-
8.1 Code: M07	Mengmonster	-
