Asbestinventarisatetest

Reinaertstraat 6, 2860 Sint-Katelijne-Waver

Attestnummer : 20240418-000047.000

Uitgegeven op : 18.04.2024

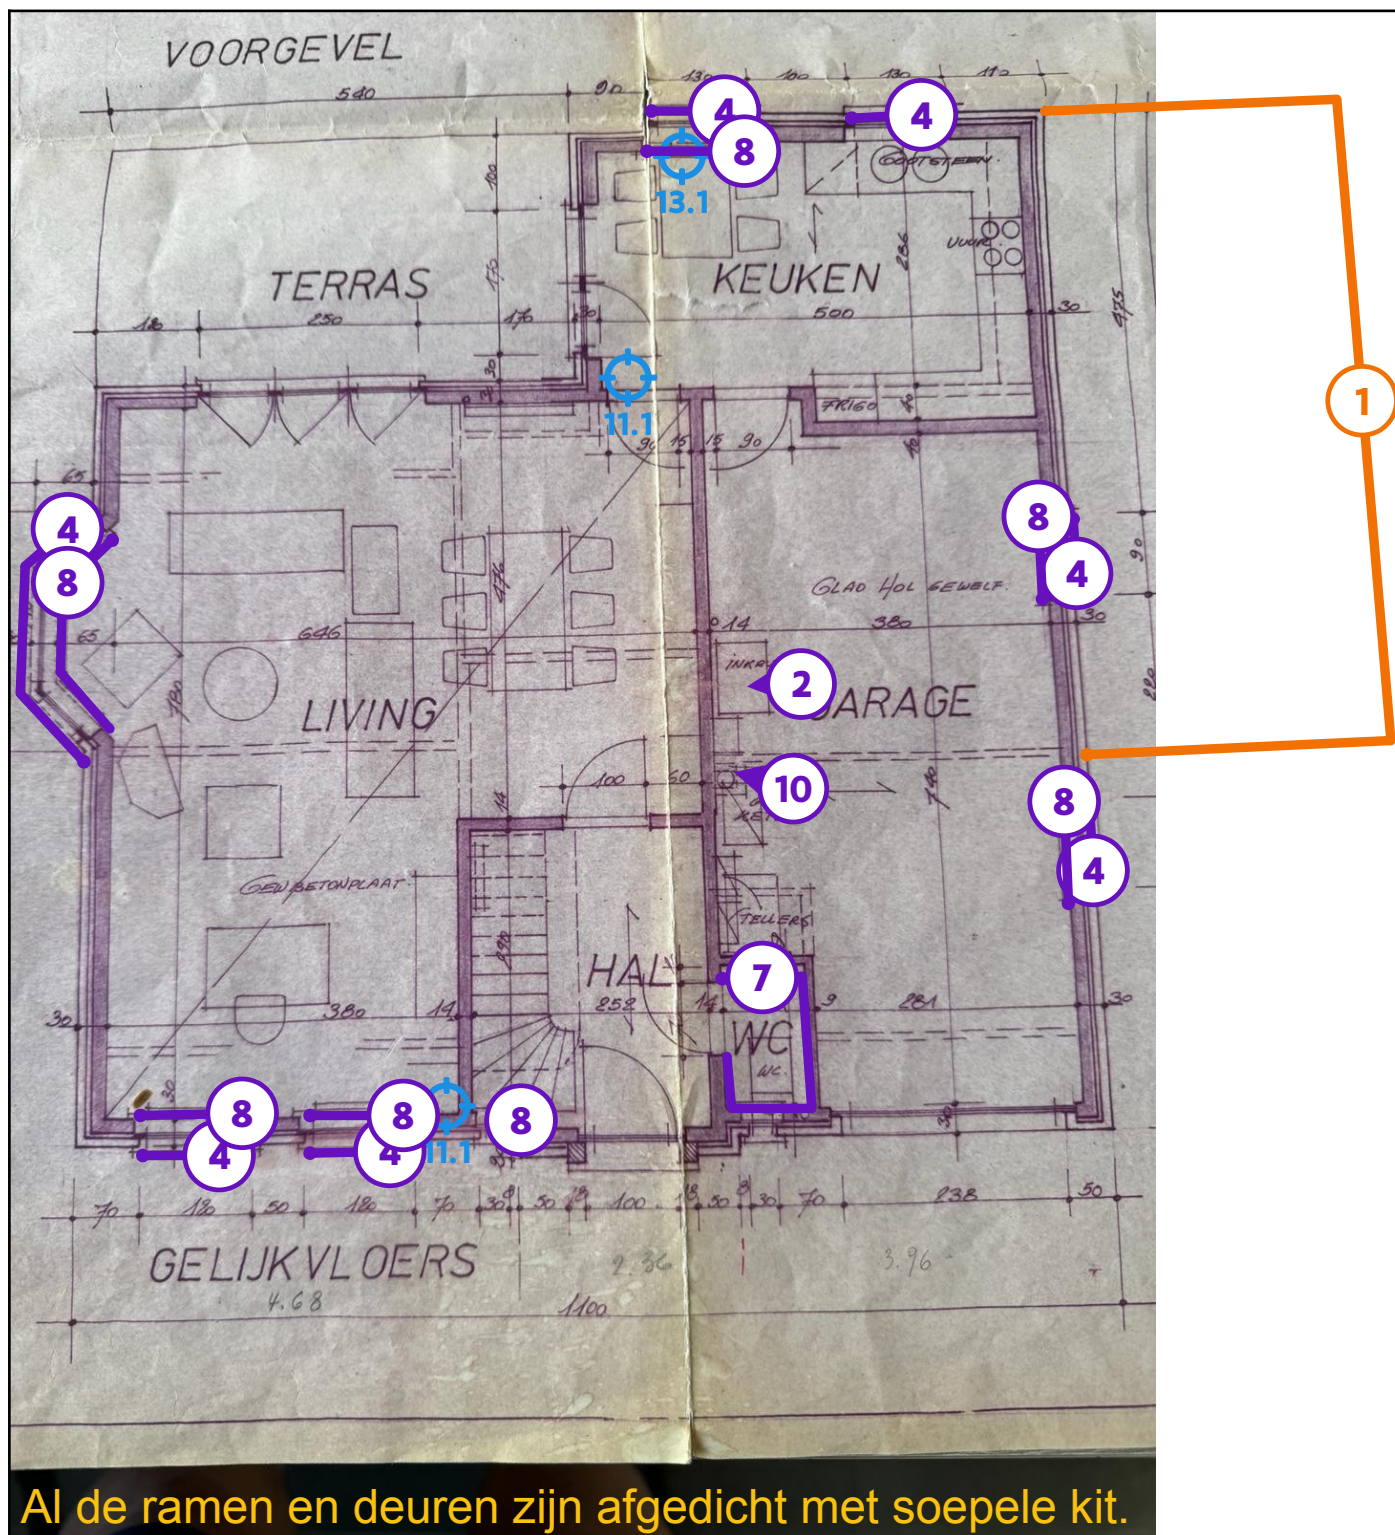
Plan 1.1: Grondplan gelijkvloers

Al de ramen en deuren zijn afgedicht met soepele kit.

Beschrijving	Type	Actie
1. Kunstleien carport	Asbestmateriaal	Verwijderen

2. Kruipkelder	Beperking	-
4. Raamdorpels	Advies	-
5. Afdichting ramen en deuren	Advies	-
7. Tegellijm faiënce	Advies	-
8. Vensterbanken	Advies	-
10. Doorstromer	Advies	-
11. Pleisterwerk plafonds	Geen asbest	-
11.1 Code: MM2	Mengmonster	-
13. Pleisterwerk muren	Geen asbest	-
13.1 Code: MM1	Mengmonster	-

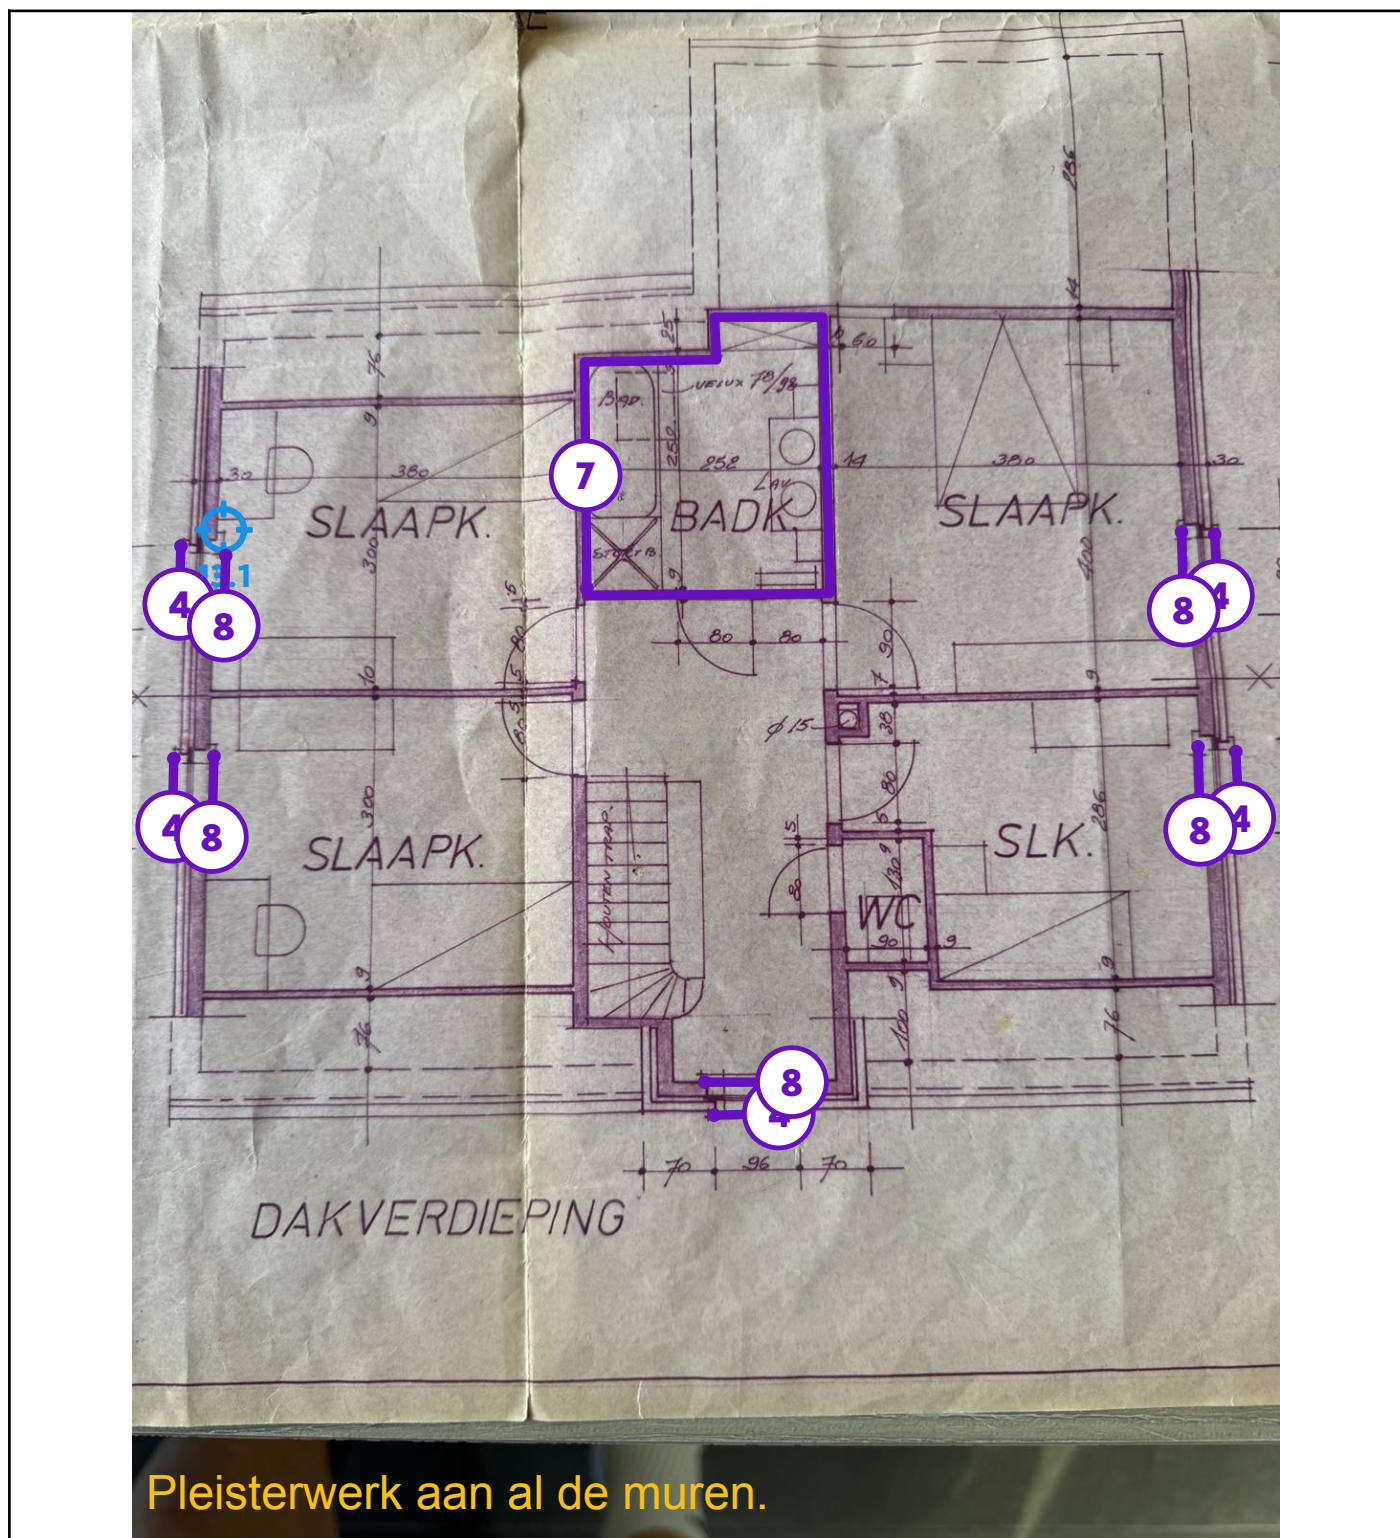
Plan 1.2: Grondplan eerste verdieping

Beschrijving	Type	Actie
4. Raamdorpels	Advies	-

7. Tegellijm faiënce	Advies	-
8. Vensterbanken	Advies	-
13. Pleisterwerk muren	Geen asbest	-
13.1 Code: MM1	Mengmonster	-

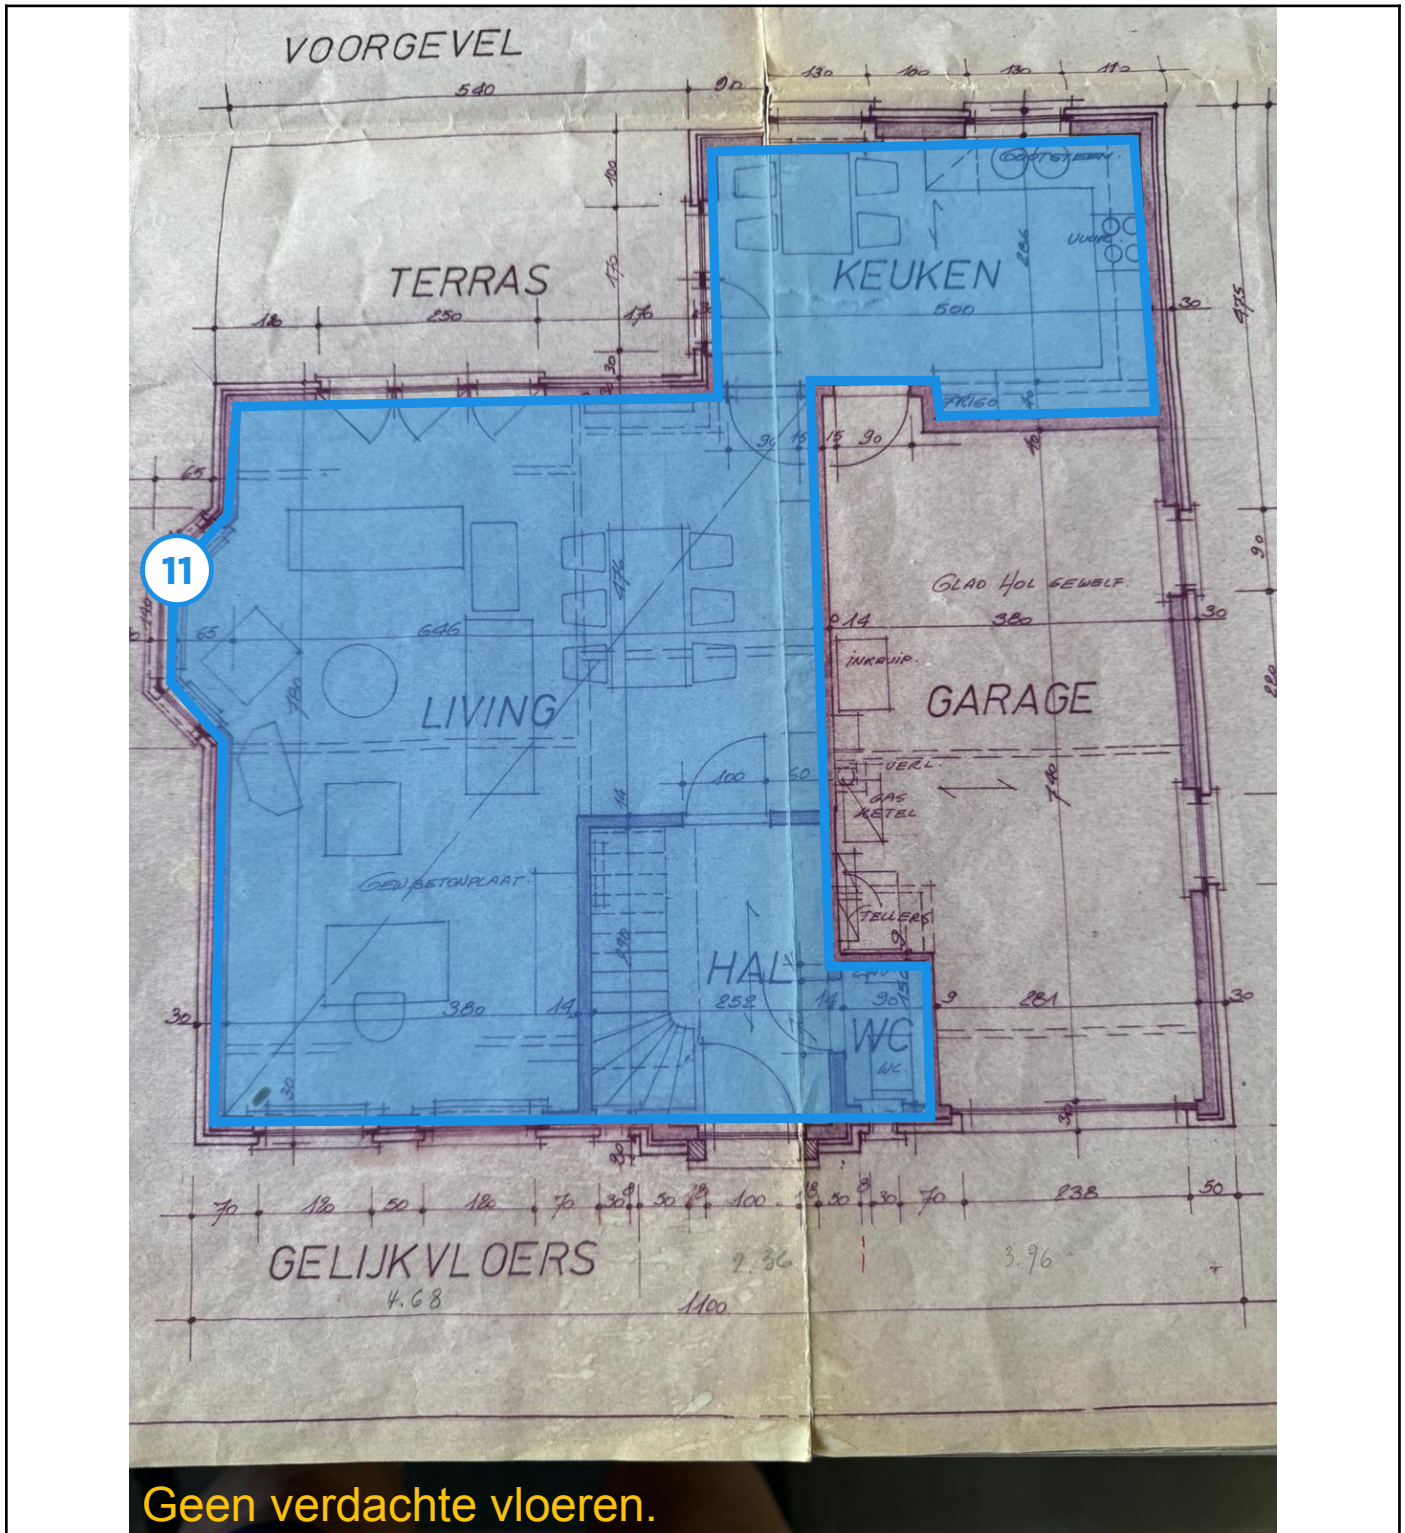
Plan 1.3: Grondplan gelijkvloers

Beschrijving	Type	Actie
9. Vloerbedekking	Advies	-

11. Pleisterwerk plafonds	Geen asbest	-
---------------------------	-------------	---

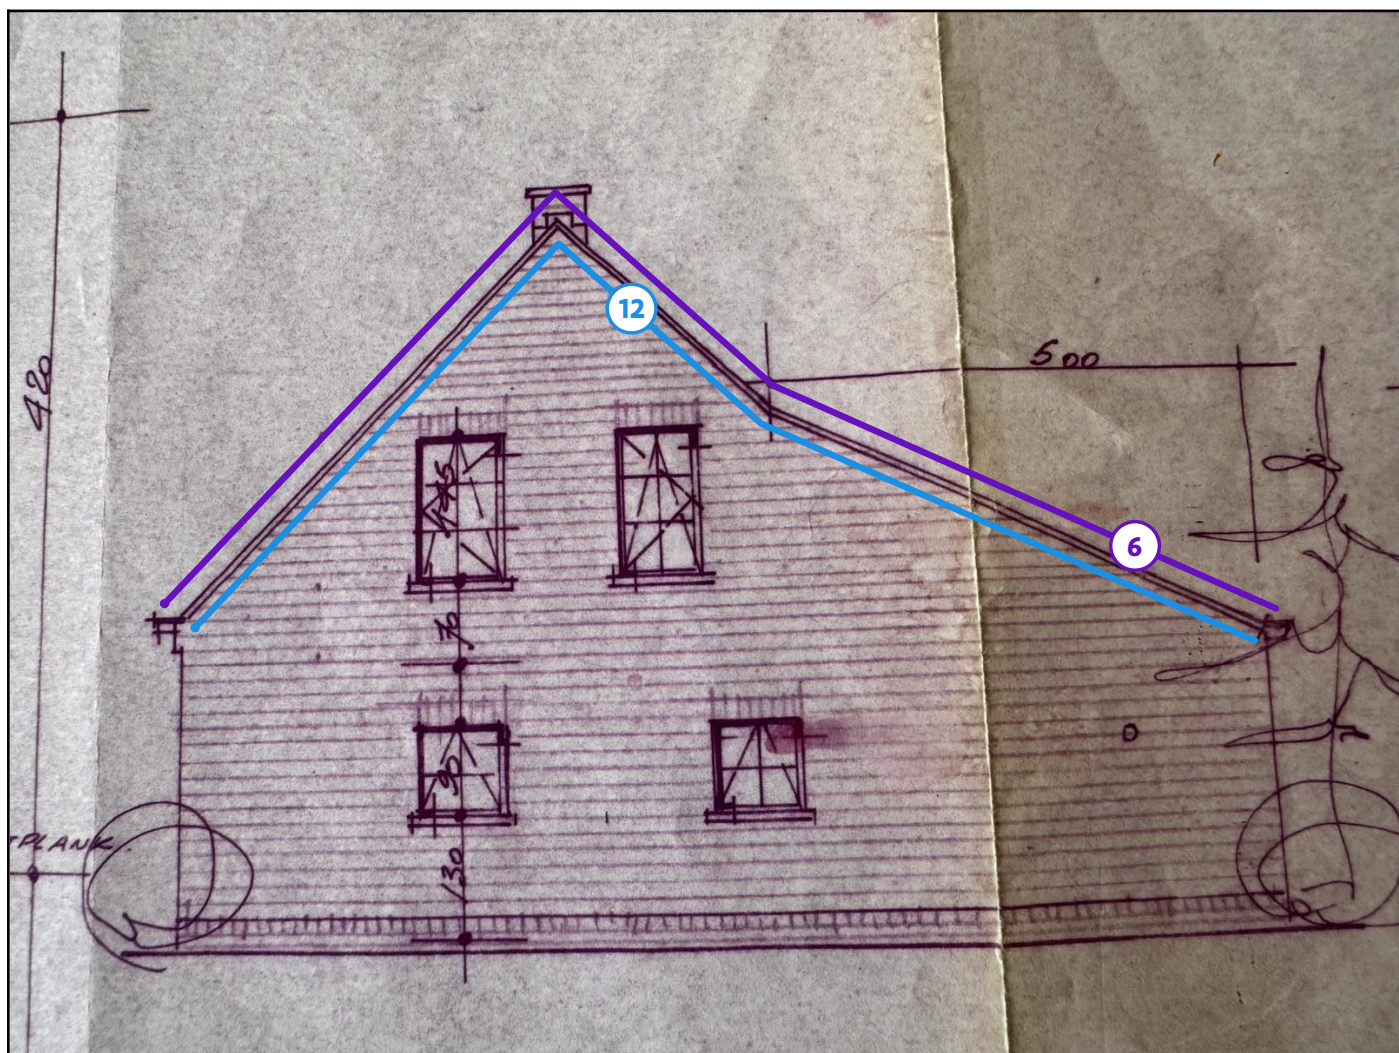
Plan 1.4: Zijaanzicht

Beschrijving	Type	Actie
6. Dakbedekking	Advies	-
12. Onderdak menuiserie	Geen asbest	-

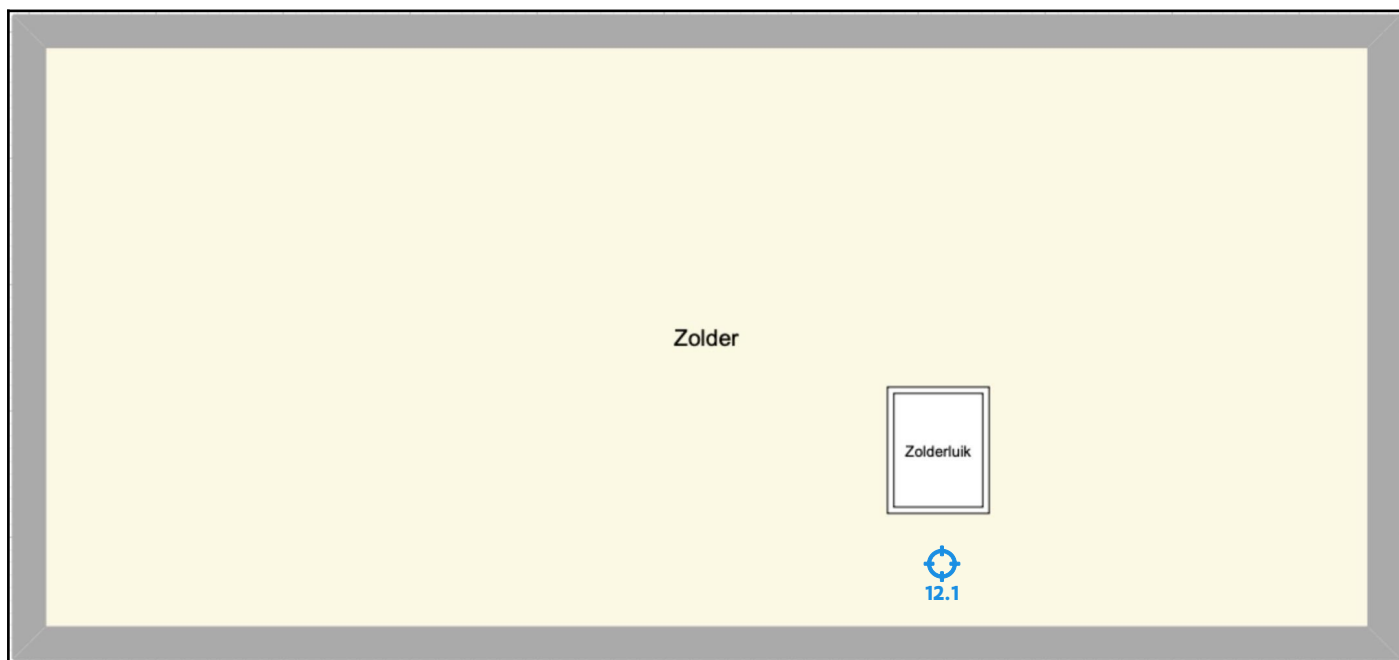
Plan 1.5: Grondplan zolder

Beschrijving	Type	Actie
12. Onderdak menuiserie	Geen asbest	-
12.1 Code: PS1	Puntmonster	-

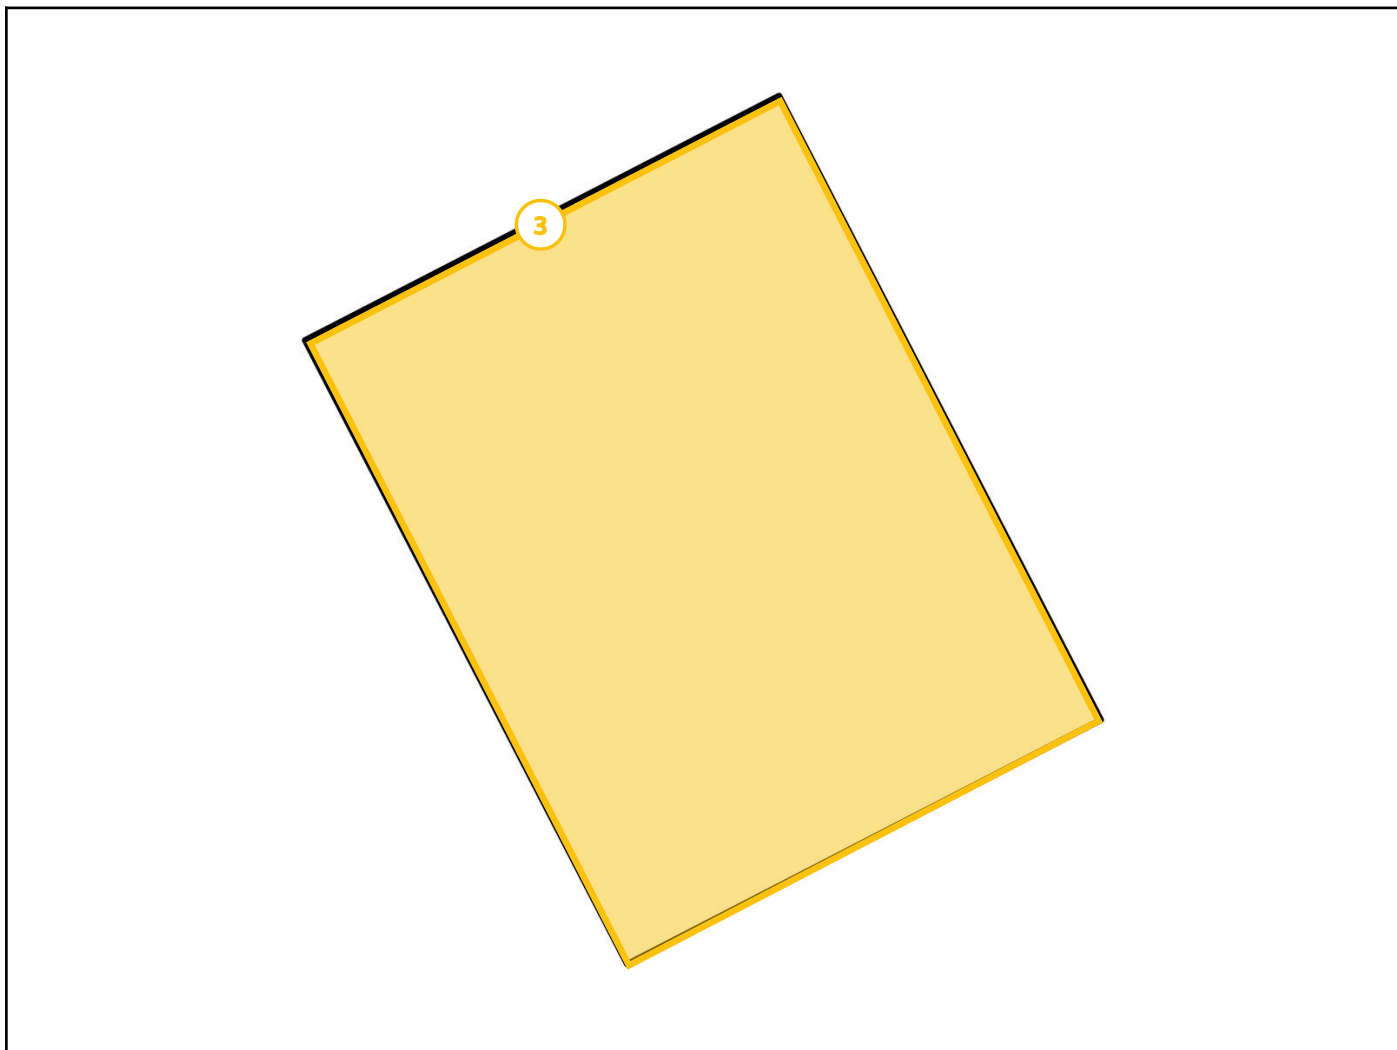
Plan 2.1: Bijgebouw plan

Beschrijving	Type	Actie
3. Tuinhuis	Uitsluiting	-
