Asbestinventarisatetest

Clemenceaustraat 277, 2860 Sint-Katelijne-Waver

Attestnummer : 20231004-000213.000

Uitgegeven op : 04.10.2023

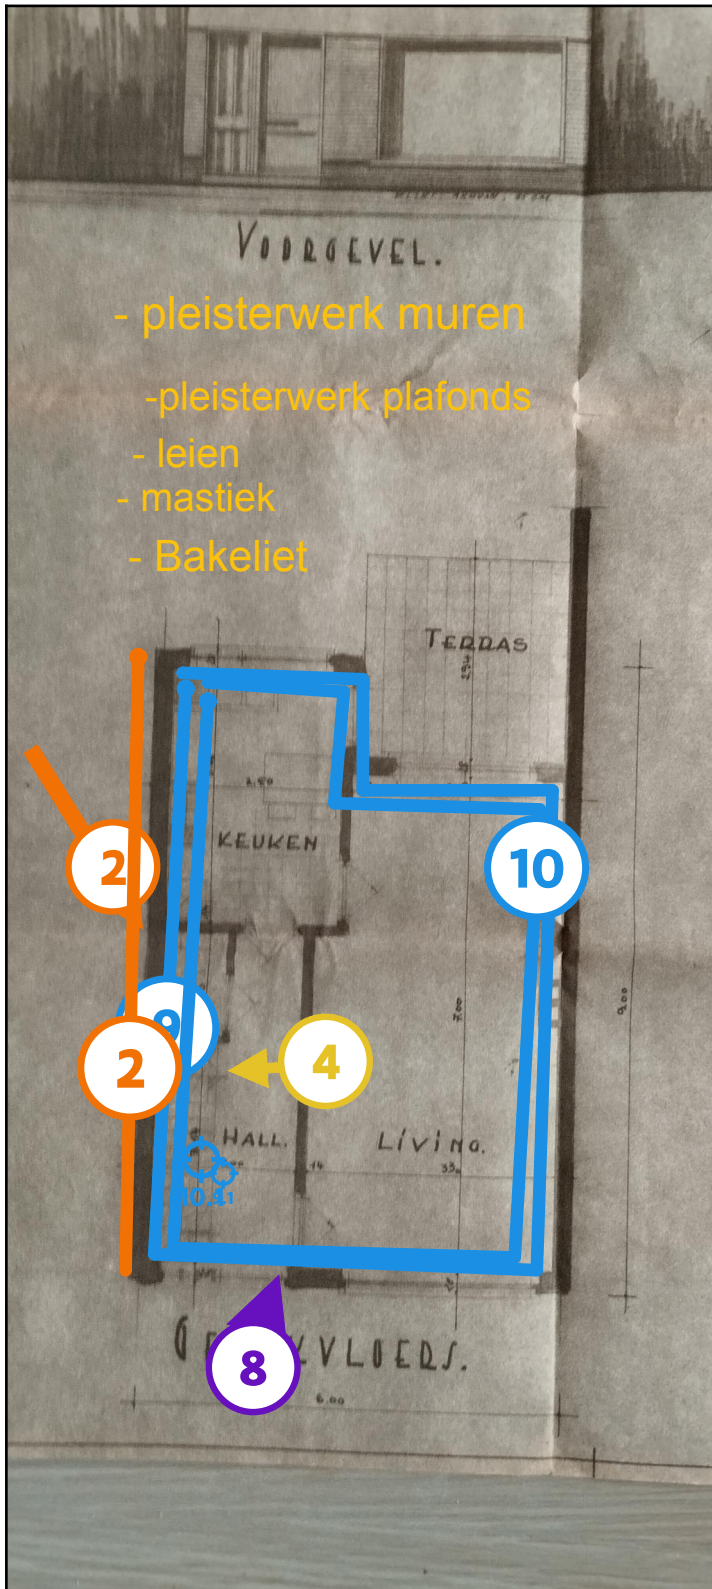
Plan 1.1: Gelijkvloers

2. Leien (zijgevel)	Asbestmateriaal	Verwijderen
4. Bakeliet (elektriciteitskast)	Asbestmateriaal	Zorgvuldig beheren
8. Mastiek (ramen/deuren)	Advies	-
9. Pleisterwerk (muren)	Geen asbest	-
9.1 Code: 1	Mengmonster	-
10. Pleisterwerk (plafonds)	Geen asbest	-
10.1 Code: 2	Mengmonster	-

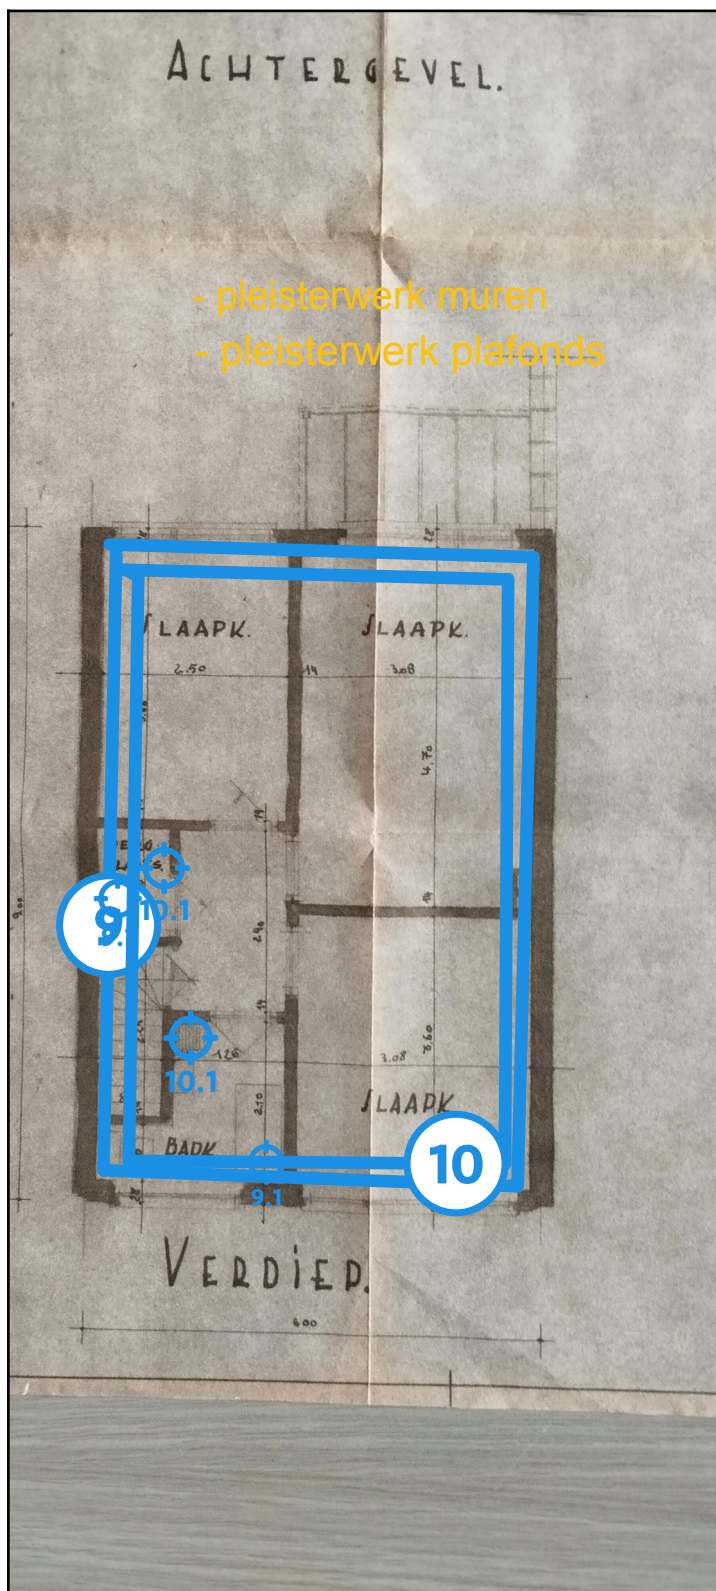
Plan 1.2: Eerste verdiep

9. Pleisterwerk (muren)	Geen asbest	-
9.1 Code: 1	Mengmonster	-
10. Pleisterwerk (plafonds)	Geen asbest	-
10.1 Code: 2	Mengmonster	-

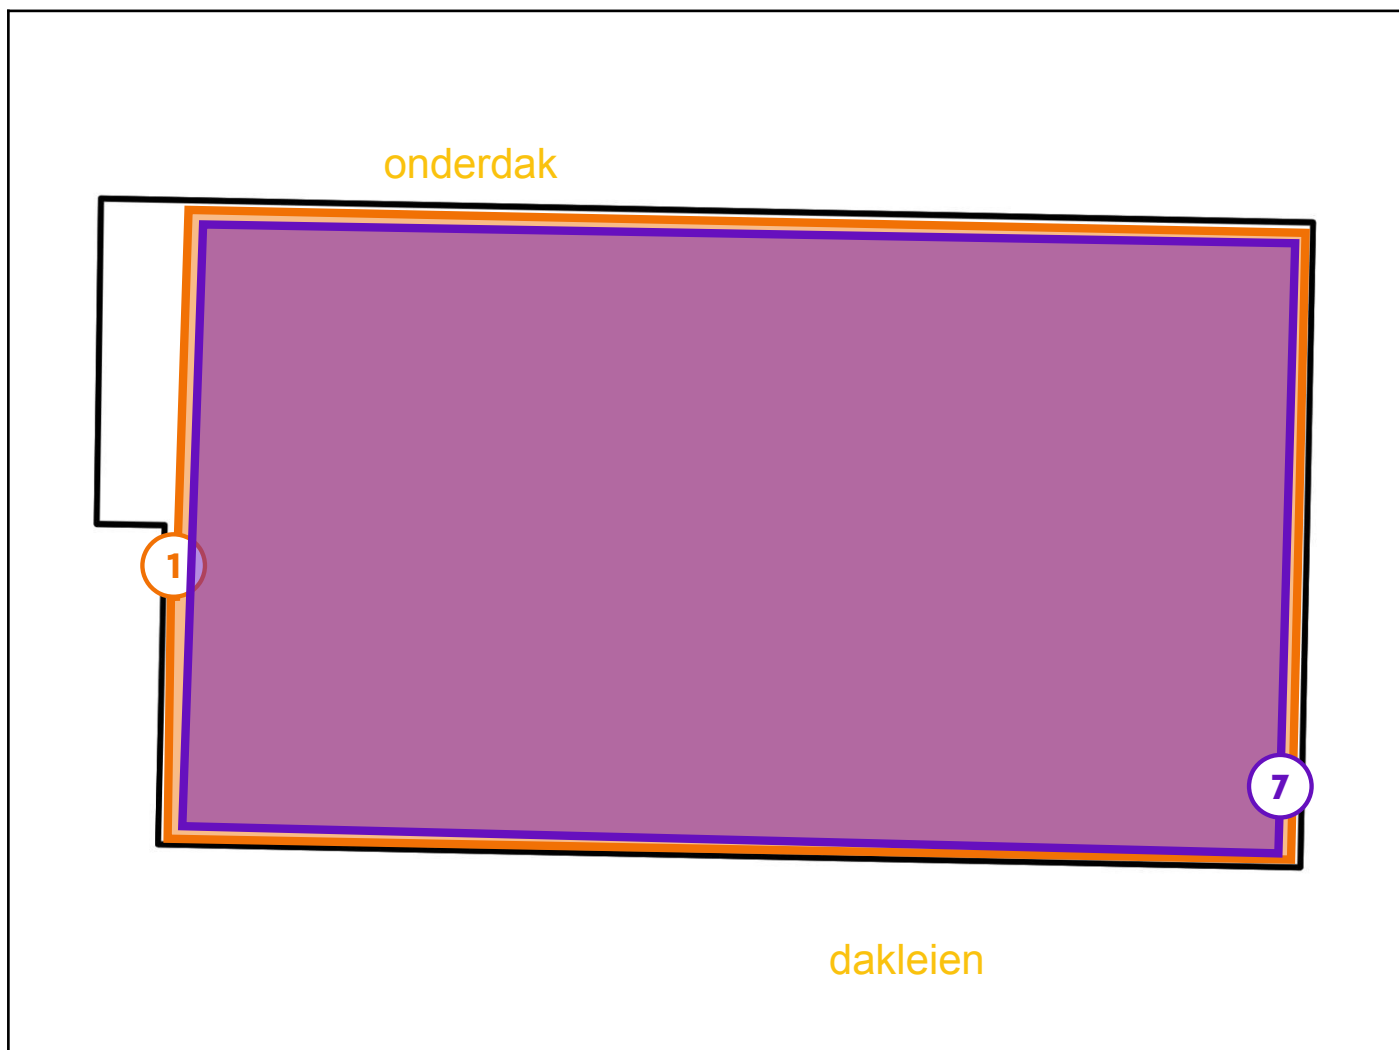
Plan 1.3: Woning plan

Beschrijving	Type	Actie
1. Dak (leien)	Asbestmateriaal	Verwijderen
7. Onderdak	Advies	-

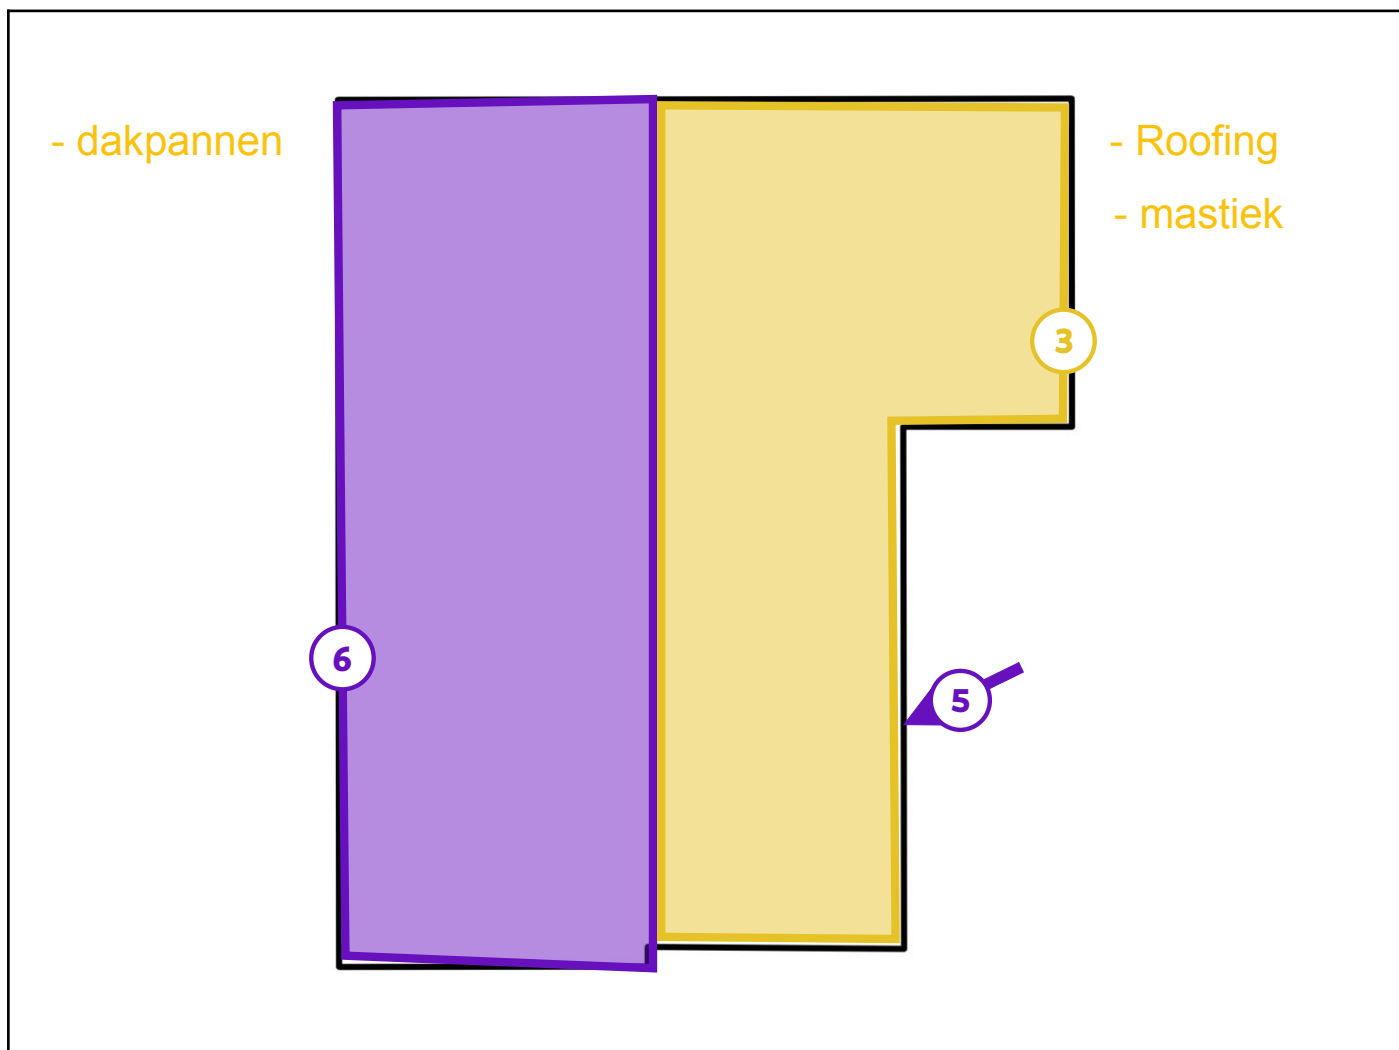
Plan 2.1: Tuinhuis plan

Beschrijving	Type	Actie
3. Roofing (tuinhuis)	Asbestmateriaal	Zorgvuldig beheren
5. Mastiek (tuinhuis)	Advies	-
6. Dak + onderdak (tuinhuis)	Advies	-
