# Asbestinventarisat attest

Mechelsesteenweg 93, 2860 Sint-Katelijne-Waver

Attestnummer : **20251201-000158.000**

Uitgegeven op : **01.12.2025**

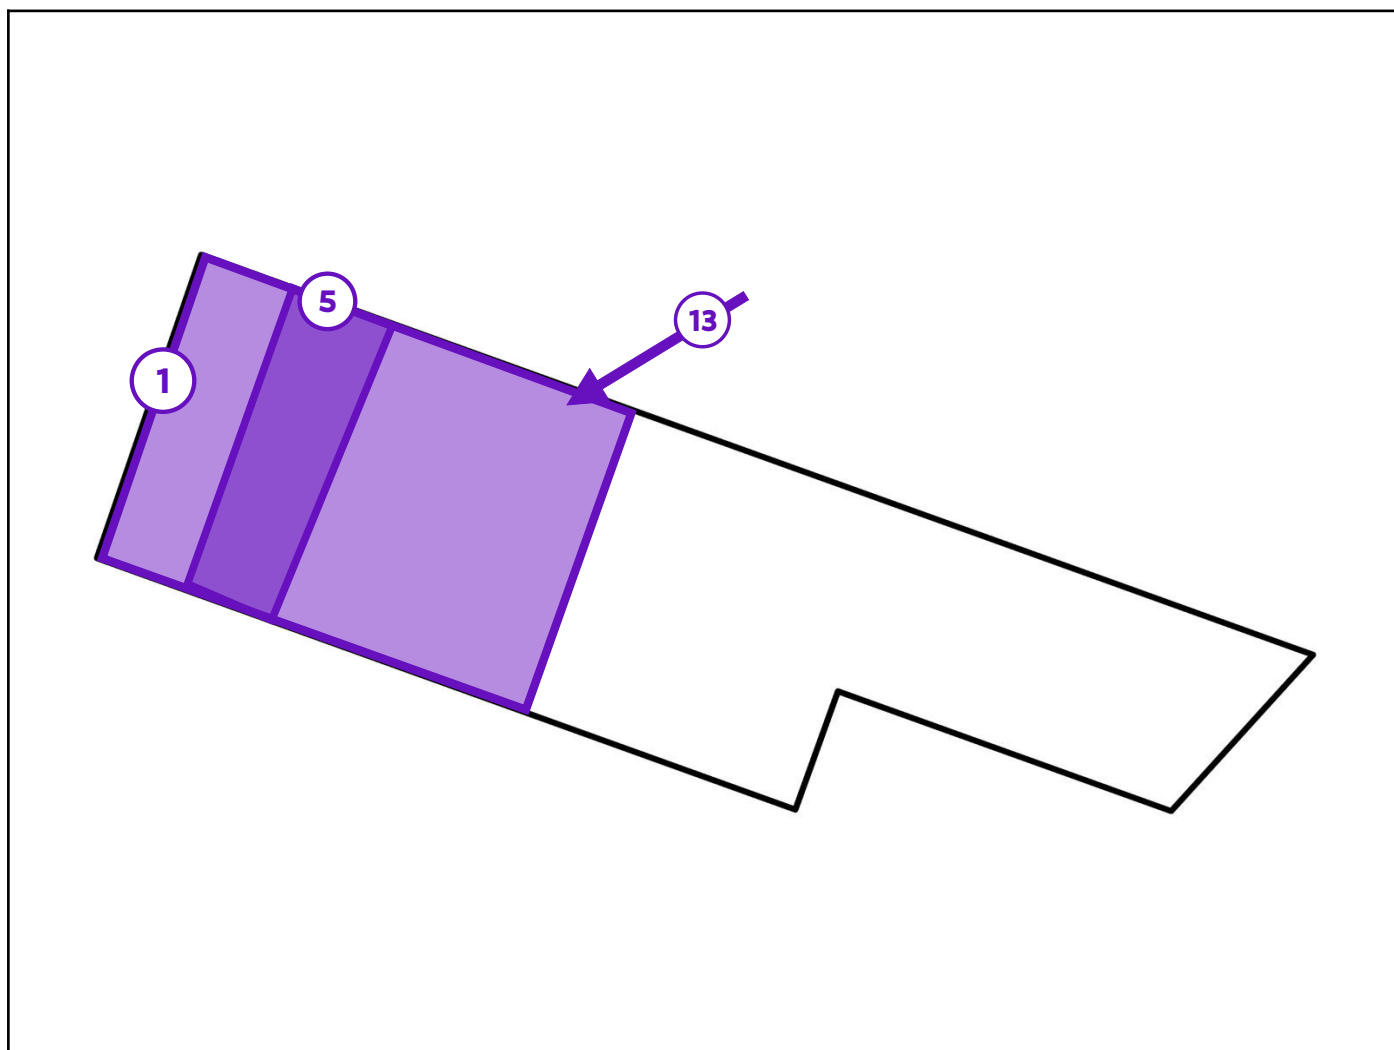
## Plan 1.5: dakenplan

| Beschrijving | Type | Actie |
|---|---|---|
| 13. Rookgaskanalen NIET VERDACHT | Overige ruimte of materiaal | - |

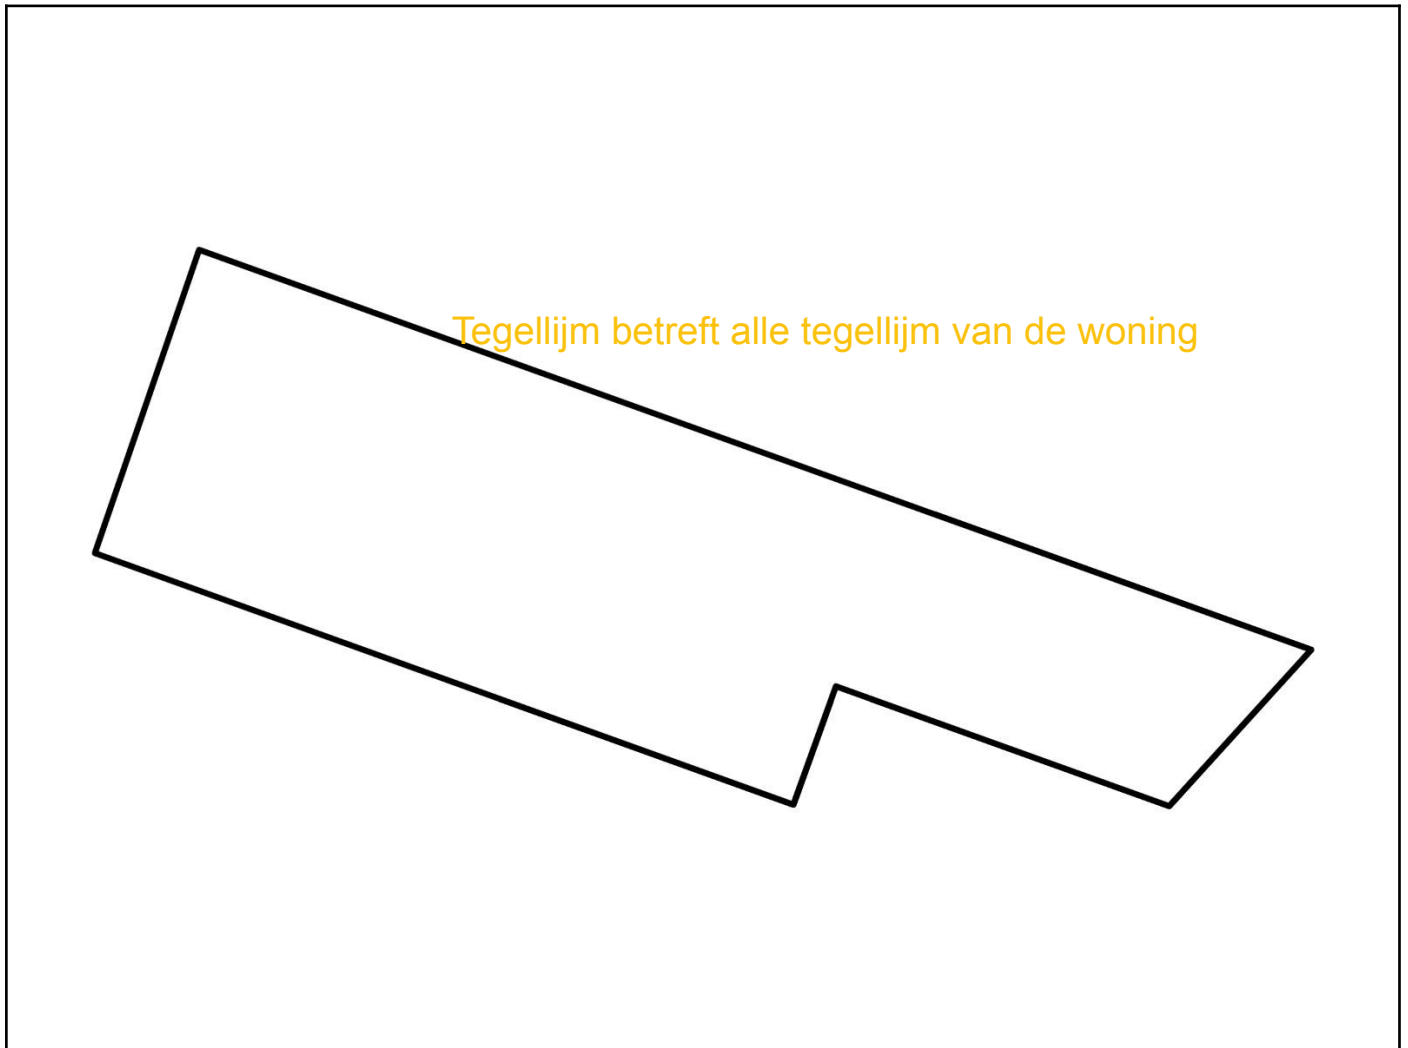
## Plan 1.6: overzichtspan

| Beschrijving | Type | Actie |
|---|---|---|
| 3. Tegellijm | Advies | - |
