# Asbestinventarisatetest

Vogelstraat 69, 2580 Putte

Attestnummer : 20260129-000071.000

Uitgegeven op : 29.01.2026

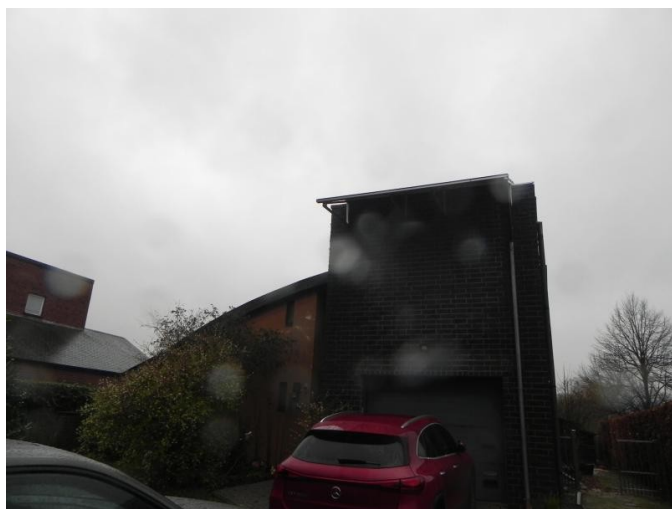
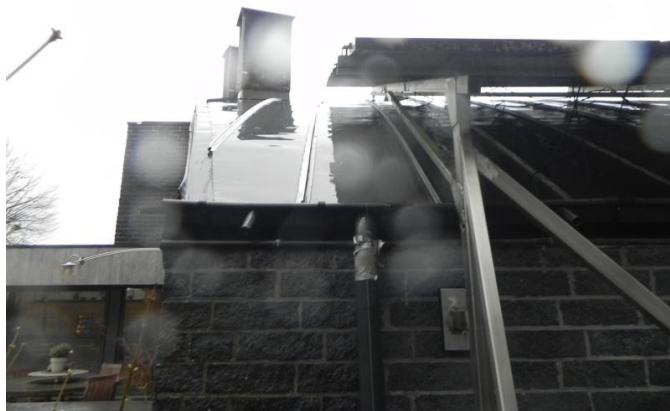
### Fiche 12: Dakbedekking woning (zink) niet verdacht

| Beschrijving | Notitie | Terug te vinden op plannen |
|---|---|---|
| Fiche 15: Dakbedekking afdak niet verdacht | Afdak pas geplaatst na 2006. | - |
