# Asbestinventarisatetest

Linieberg 7, 2221 Heist-op-den-Berg

Attestnummer : 20260114-000187.000

Uitgegeven op : 14.01.2026

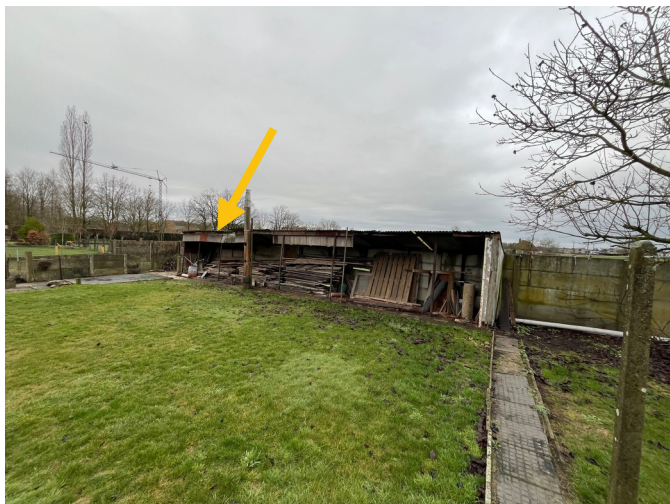
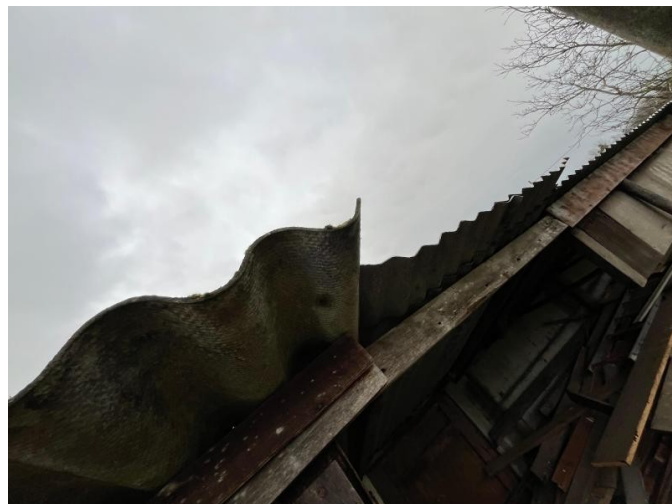
| Identificatiemethode | De asbestdeskundige beoordeelt het materiaal als asbestverdacht en dus asbesthoudend, en dit zonder monstername. |
| Opmerking | De hoeveelheid betreft een ruwe schatting. |

- Eenvoudige handelingen: mag via doe-het-zelf of door werknemer(s) met opleidingsattest eenvoudige handelingen  
Als dit materiaal verwijderd kan worden zonder het te breken, te beschadigen... , dan mag met dit met eenvoudige handelingen.  
Vermijd stofvorming en stofverspreiding op elk moment van de werken. Bevochtig of fixeer het materiaal.  
Het gebruik van sneldraaiende werktuigen (boormachine, slijpschijf, hogedrukreiniger...) is verboden.  
Zorg voor gepaste persoonlijke beschermingsmiddelen: minimaal FFP3-mondmasker (EN 149),

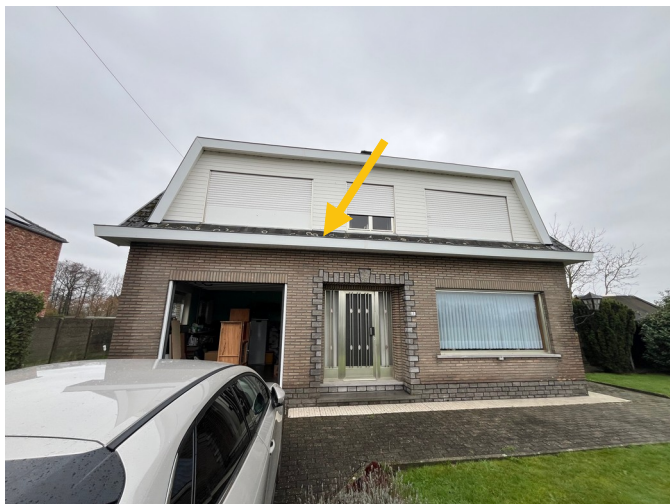
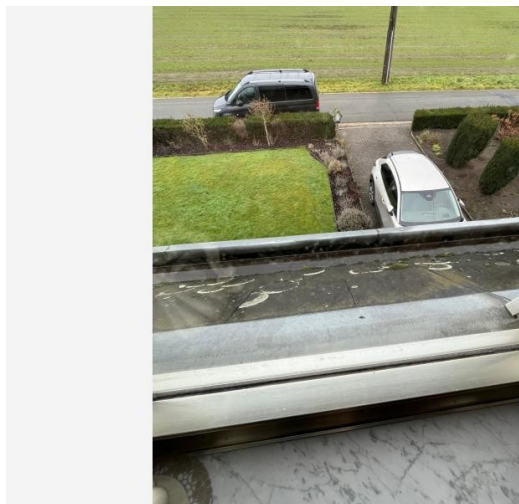
| Destructieve handeling voor identificatie | Nee |
| Opmerking | Het betreft een schatting van de hoeveelheid. |

- Eenvoudige handelingen: mag via doe-het-zelf of door werknemer(s) met opleidingsattest eenvoudige handelingen  
Als dit materiaal verwijderd kan worden zonder het te breken, te beschadigen... , dan mag met dit met eenvoudige handelingen.  
Vermijd stofvorming en stofverspreiding op elk moment van de werken. Bevochtig of fixeer het materiaal.  
Het gebruik van sneldraaiende werktuigen (boormachine, slijpschijf, hogedrukreiniger...) is verboden.  
Zorg voor gepaste persoonlijke beschermingsmiddelen: minimaal FFP3-mondmasker (EN 149),

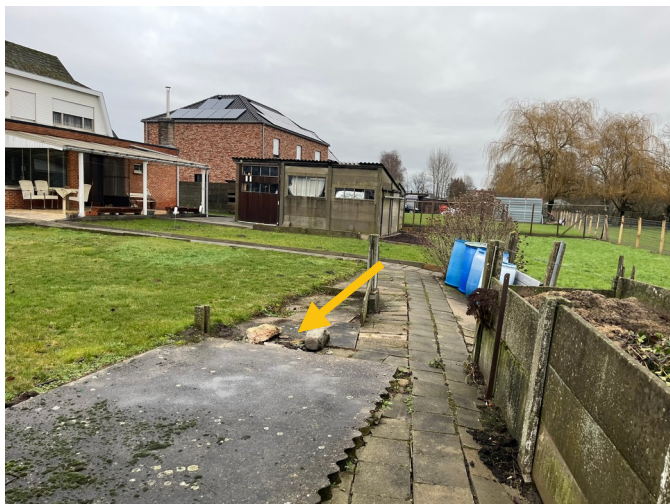
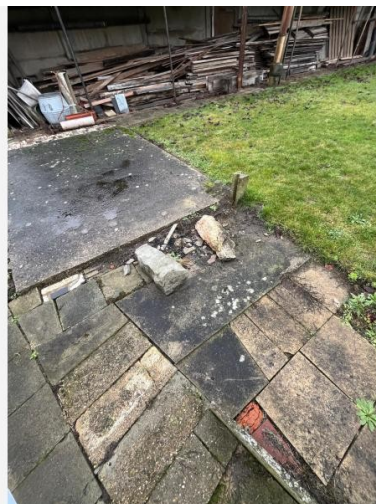
| Destructieve handeling voor identificatie | Nee |
| Opmerking | De hoeveelheid betreft een ruwe schatting. |

Vermijd stofvorming en stofverspreiding op elk moment van de werken. Bevochtig of fixeer het materiaal.

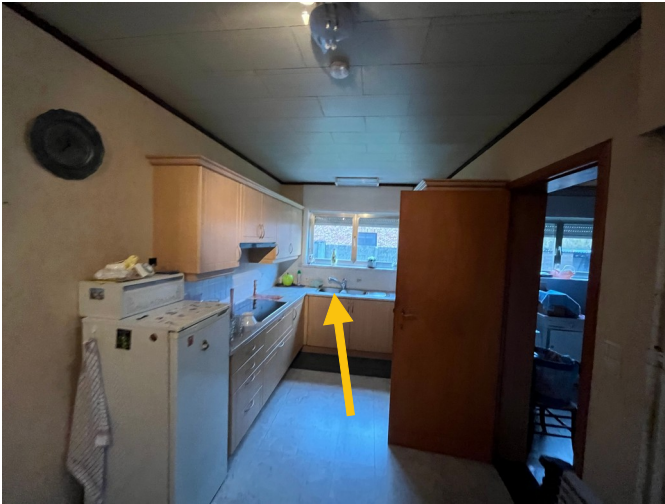
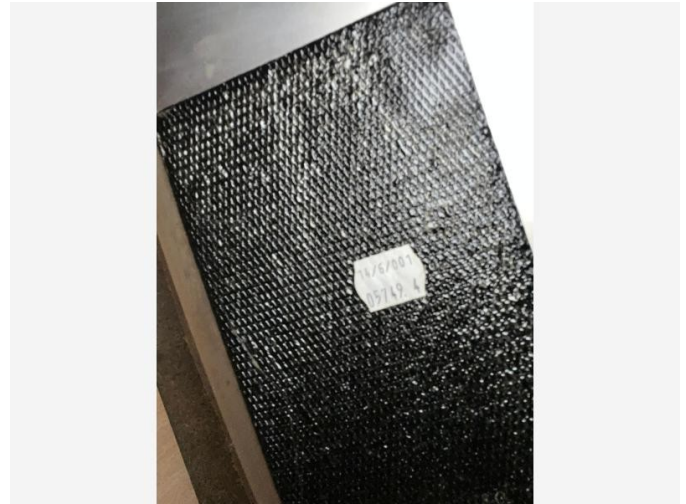
| Destructieve handeling voor identificatie | Nee |
| Opmerking | Het betreft een schatting van de hoeveelheid. |

Vermijd stofvorming en stofverspreiding op elk moment van de werken. Bevochtig of fixeer het materiaal.

- **Hermetische zone (erkend asbestverwijderaar)**  
Dit betreft een hechtgebonden asbestmateriaal dat bij de verwijdering hoogstwaarschijnlijk gebroken of gescheurd zal worden. Het verwijderen van deze toepassing kan een grote vezelvrijgave tot gevolg hebben. Deze toepassing kan dan enkel verwijderd worden in een hermetische zone door een erkend asbestverwijderaar. Wij raden echter aan om dit met de drager en al te verwijderen in eenvoudige handelingen daar de kostprijs voor een hermetische zone te hoog zal zijn in functie van deze toepassing.

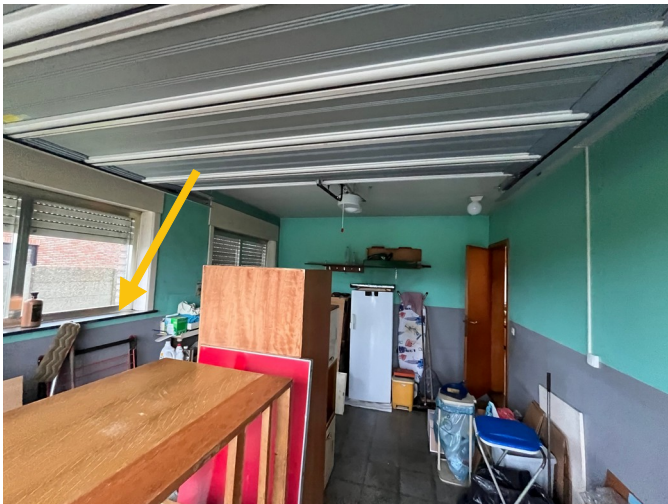
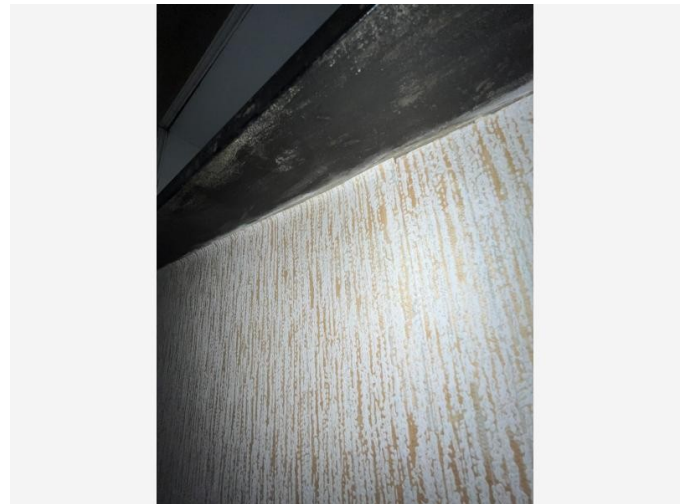
| Destructieve handeling voor identificatie | Nee |
| Opmerking | Het betreft een schatting van de hoeveelheid. |

- Eenvoudige handelingen: mag via doe-het-zelf of door werknemer(s) met opleidingsattest eenvoudige handelingen  
Als dit materiaal verwijderd kan worden zonder het te breken, te beschadigen... , dan mag met dit met eenvoudige handelingen.  
Vermijd stofvorming en stofverspreiding op elk moment van de werken. Bevochtig of fixeer het materiaal.  
Het gebruik van sneldraaiende werktuigen (boormachine, slijpschijf, hogedrukreiniger...) is verboden.  
Zorg voor gepaste persoonlijke beschermingsmiddelen: minimaal FFP3-mondmasker (EN 149), wegwerpovertrek met kap (minimaal Cat III, type 5/6), wegwerphandschoenen en overschoenen of afspoelbaar schoeisel.

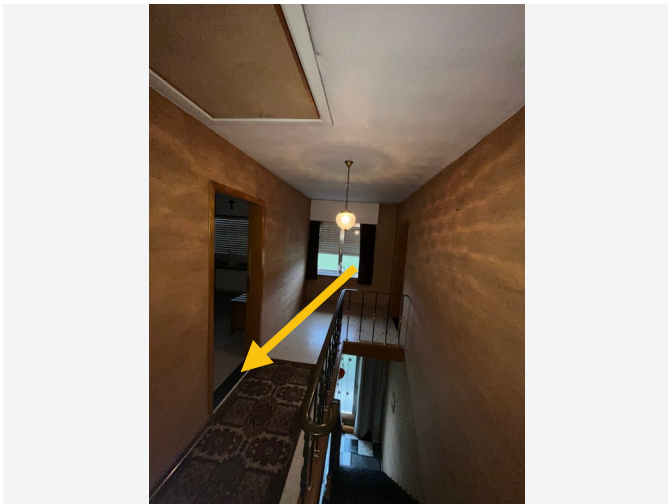
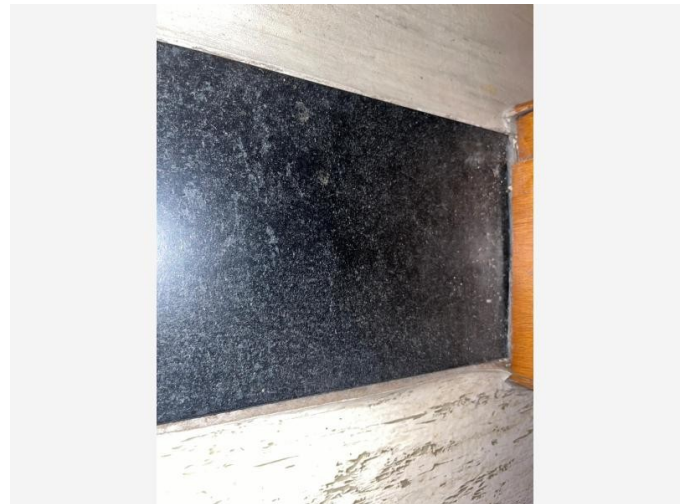
| Destructieve handeling voor identificatie | Nee |
| Opmerking | Al het oude schrijnwerk dat mastiek bevat die (half)hard is geworden is verdacht. Het betreft een ruwe schatting van de hoeveelheid. |

- Eenvoudige handelingen: mag via doe-het-zelf of door werknemer(s) met opleidingsattest eenvoudige handelingen  
Als dit materiaal verwijderd kan worden zonder het te breken, te beschadigen... , dan mag met dit met eenvoudige handelingen.  
Vermijd stofvorming en stofverspreiding op elk moment van de werken. Bevochtig of fixeer het materiaal.  
Het gebruik van sneldraaiende werktuigen (boormachine, slijpschijf, hogedrukreiniger...) is verboden.  
Zorg voor gepaste persoonlijke beschermingsmiddelen: minimaal FFP3-mondmasker (EN 149), wegwerpovertrek met kap (minimaal Cat III, type 5/6), wegwerphandschoenen en overschoenen of afspoelbaar schoeisel.

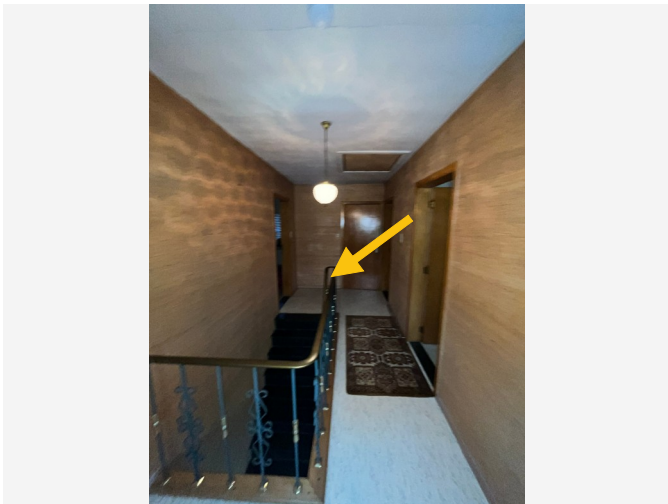
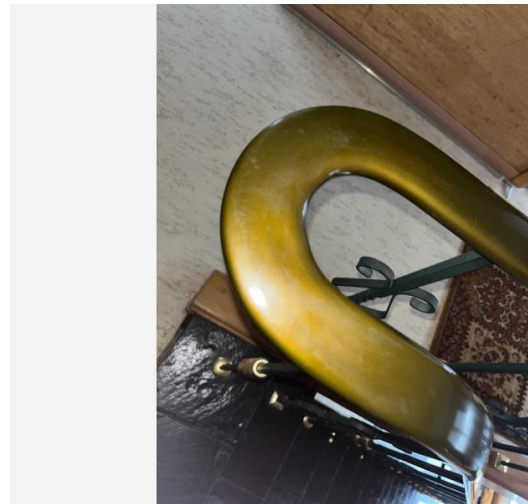
| Identificatiemethode | <p>De asbestdeskundige beoordeelt het materiaal als asbestverdacht en dus asbesthoudend, en dit zonder monsternamen.</p> <p>Motivatie: De opdrachtgever weigert om het materiaal te laten bemonsteren.</p> |
| Destructieve handeling voor identificatie | Nee |

- Eenvoudige handelingen: mag via doe-het-zelf of door werknemer(s) met opleidingsattest eenvoudige handelingen  
Als dit materiaal verwijderd kan worden zonder het te breken, te beschadigen... , dan mag met dit met eenvoudige handelingen.  
Vermijd stofvorming en stofverspreiding op elk moment van de werken. Bevochtig of fixeer het materiaal.  
Het gebruik van sneldraaiende werktuigen (boormachine, slijpschijf, hogedrukreiniger...) is verboden.  
Zorg voor gepaste persoonlijke beschermingsmiddelen: minimaal FFP3-mondmasker (EN 149), wegwerpovertal met kap (minimaal Cat III, type 5/6), wegwerphandschoenen en overschoenen of afspoelbaar schoeisel.

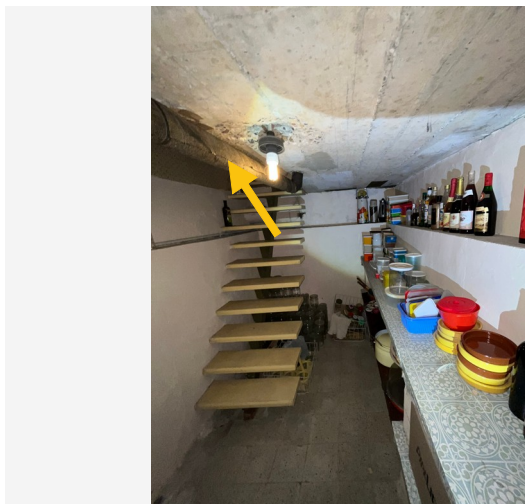
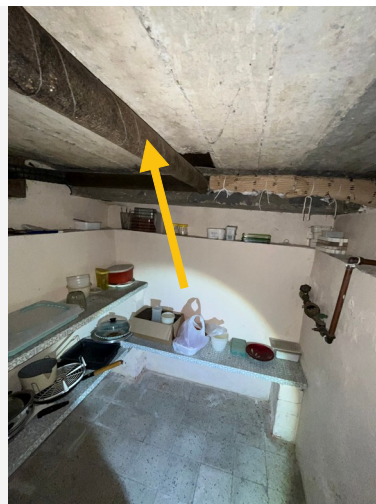
| Identificatiemethode | <p>De asbestdeskundige beoordeelt het materiaal als asbestverdacht en dus asbesthoudend, en dit zonder monsternamen.</p> <p>Motivatie: De opdrachtgever weigert om het materiaal te laten bemonsteren.</p> |
| Destructieve handeling voor identificatie | Nee |

- Eenvoudige handelingen: mag via doe-het-zelf of door werknemer(s) met opleidingsattest eenvoudige handelingen  
Als dit materiaal verwijderd kan worden zonder het te breken, te beschadigen... , dan mag met dit met eenvoudige handelingen.  
Vermijd stofvorming en stofverspreiding op elk moment van de werken. Bevochtig of fixeer het materiaal.  
Het gebruik van sneldraaiende werktuigen (boormachine, slijpschijf, hogedrukreiniger...) is verboden.  
Zorg voor gepaste persoonlijke beschermingsmiddelen: minimaal FFP3-mondmasker (EN 149), wegwerpovertrek met kap (minimaal Cat III, type 5/6), wegwerphandschoenen en overschoenen of afspoelbaar schoeisel.

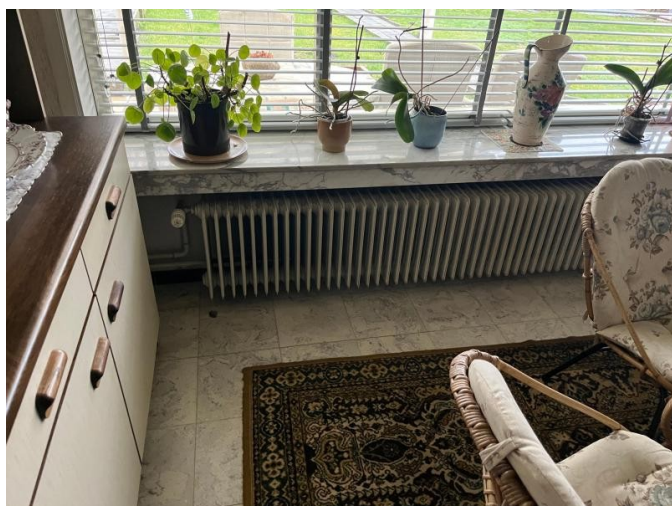
| Bindmiddel | Weinig of geen bindmiddel (textiel, bevlokkings, ...) |
| Gebondenheid bindmiddel | Niet-hechtgebonden |

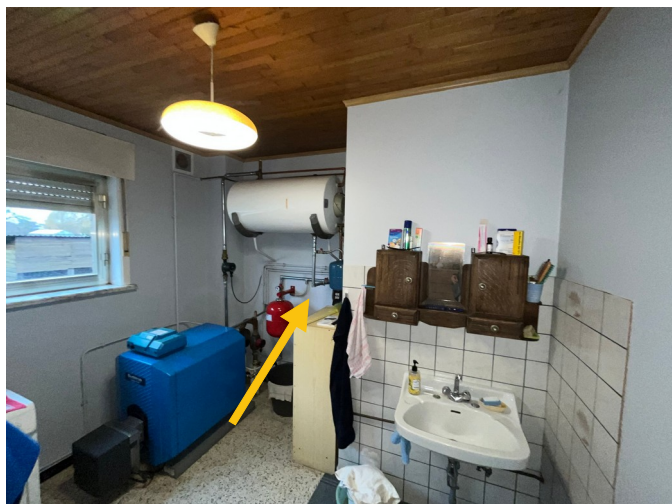
## Fiche 20: Pleisterwerk aan muren

Geen asbest

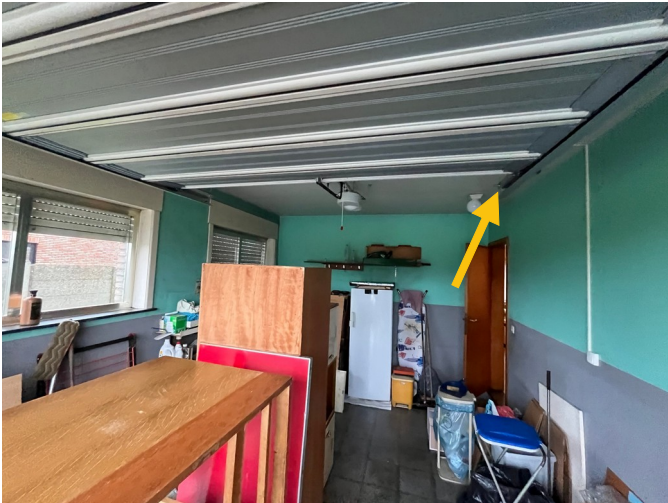
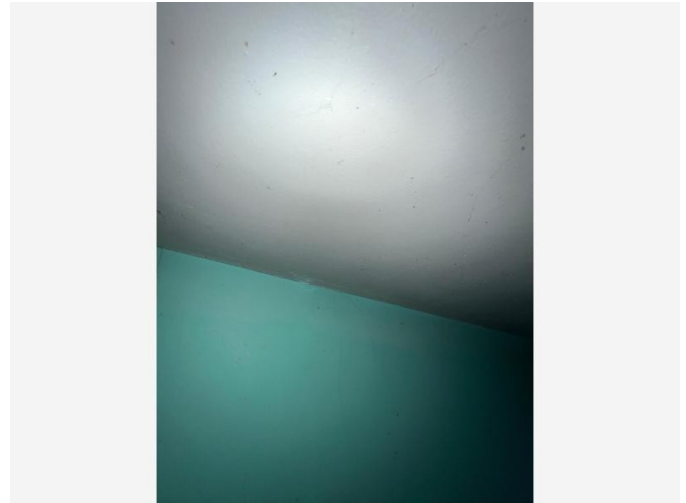
## Fiche 21: Pleisterwerk aan plafond

Geen asbest

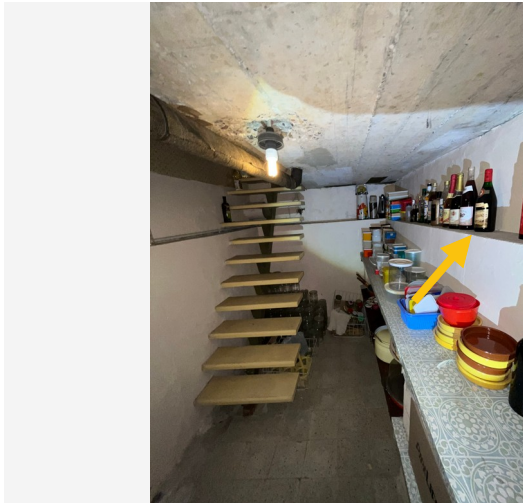
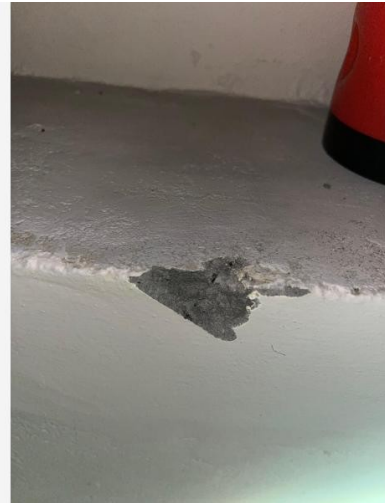
## Fiche 22: Cementlaag kelder

Geen asbest

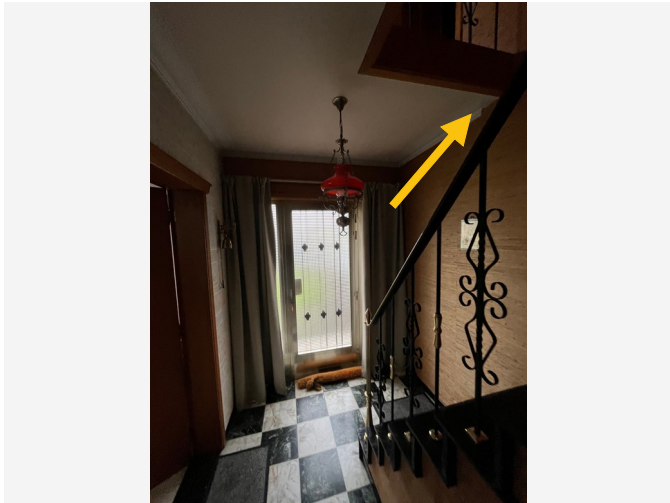
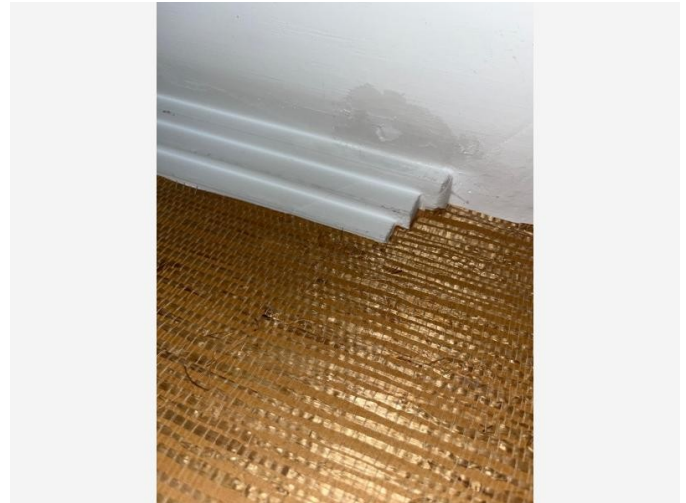
## Fiche 23: Moluren plafond

Geen asbest
