# Asbestinventarisat attest

Mechelsesteenweg 274/12, 2860 Sint-Katelijne-Waver

Attestnummer : **20260212-000234.000**

Uitgegeven op : **12.02.2026**

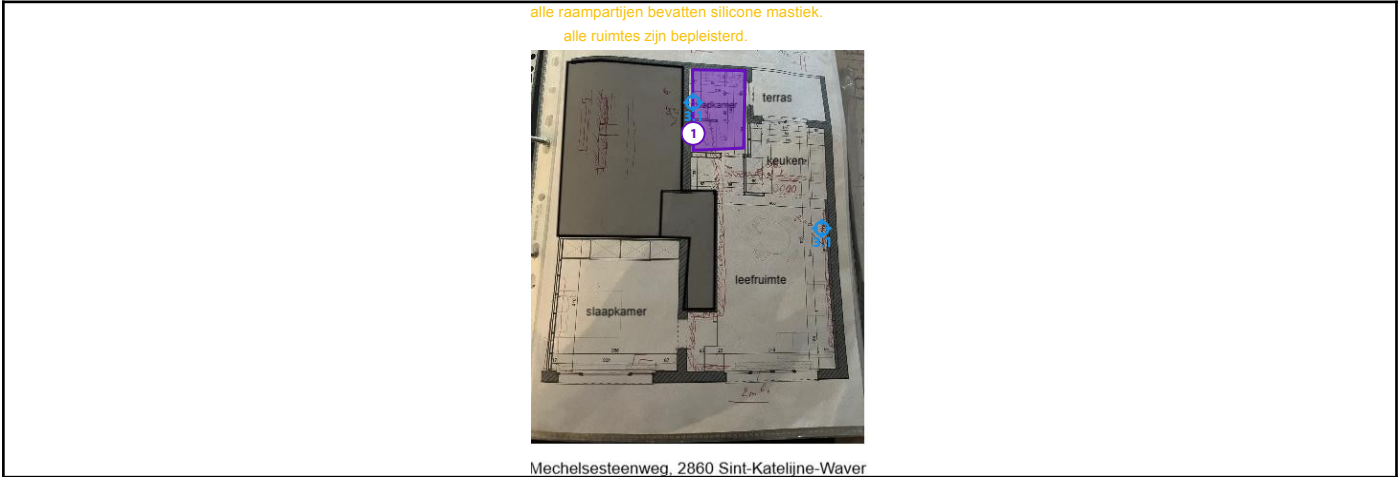
# Plan 1.1: Plan

| Beschrijving | Type | Actie |
|---|---|---|
| 5. Siliconen aan ramen en/of deuren | Overige ruimte of materiaal | - |

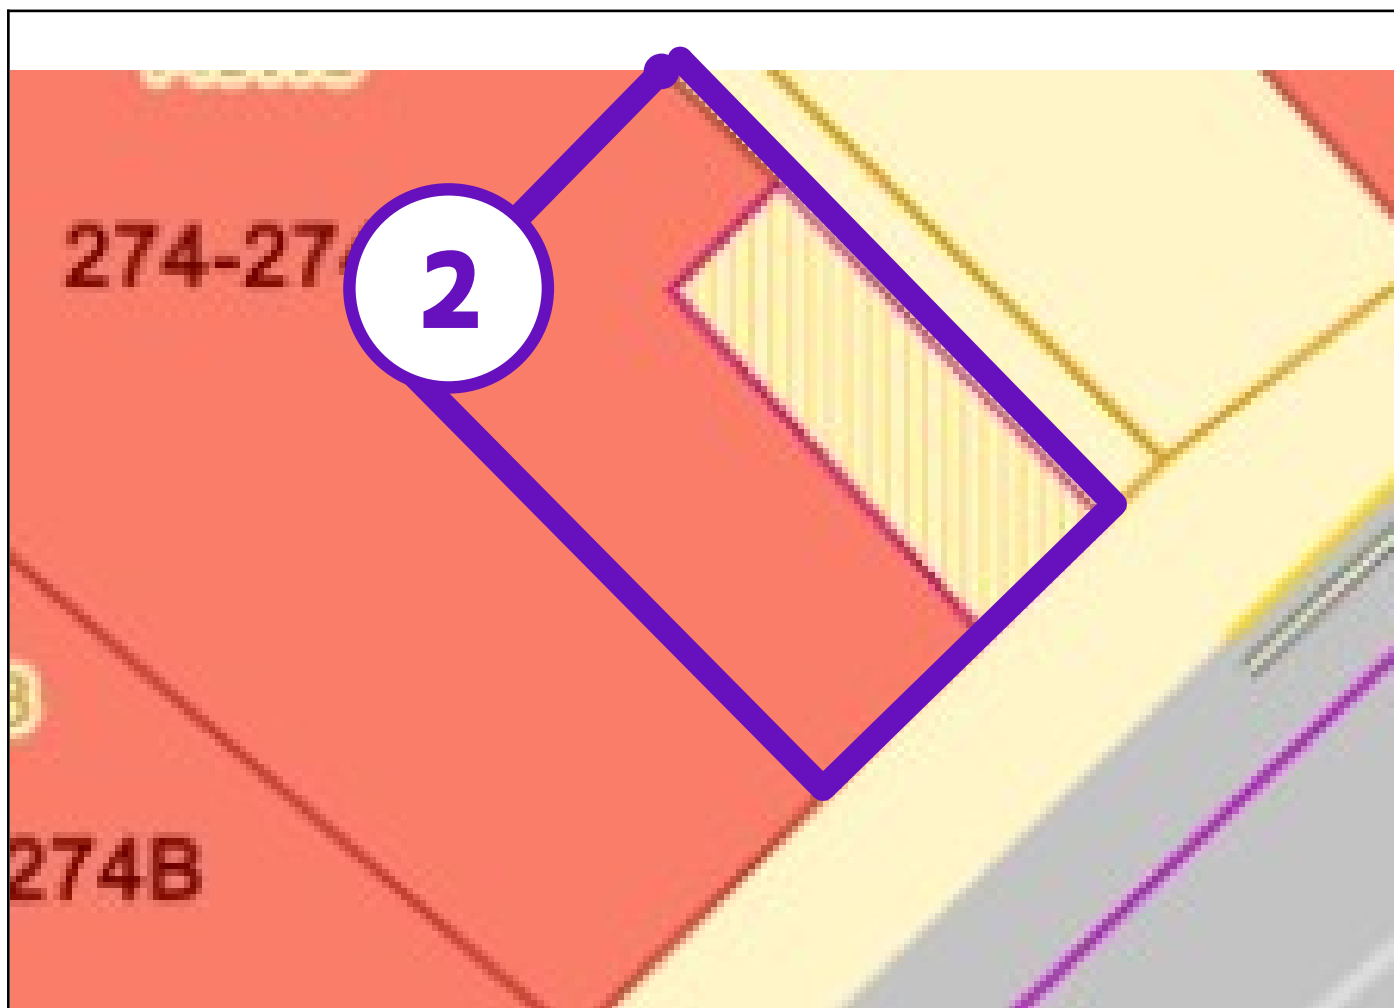
## Plan 2.1: Vaststellingen buiten de constructies

- 0 Asbestmaterialen
- 0 Beperkingen
- 0 Roerende goederen
- 0 Puin, steenslag, (water)bodem
- 1 Advies**
- 0 Geen asbest
- 0 Afdruipzones/afvloeizones
