# Asbestinventarisatetest

Gravenhoek 67, 2580 Putte

Attestnummer : **20260304-000269.000**

Uitgegeven op : **04.03.2026**

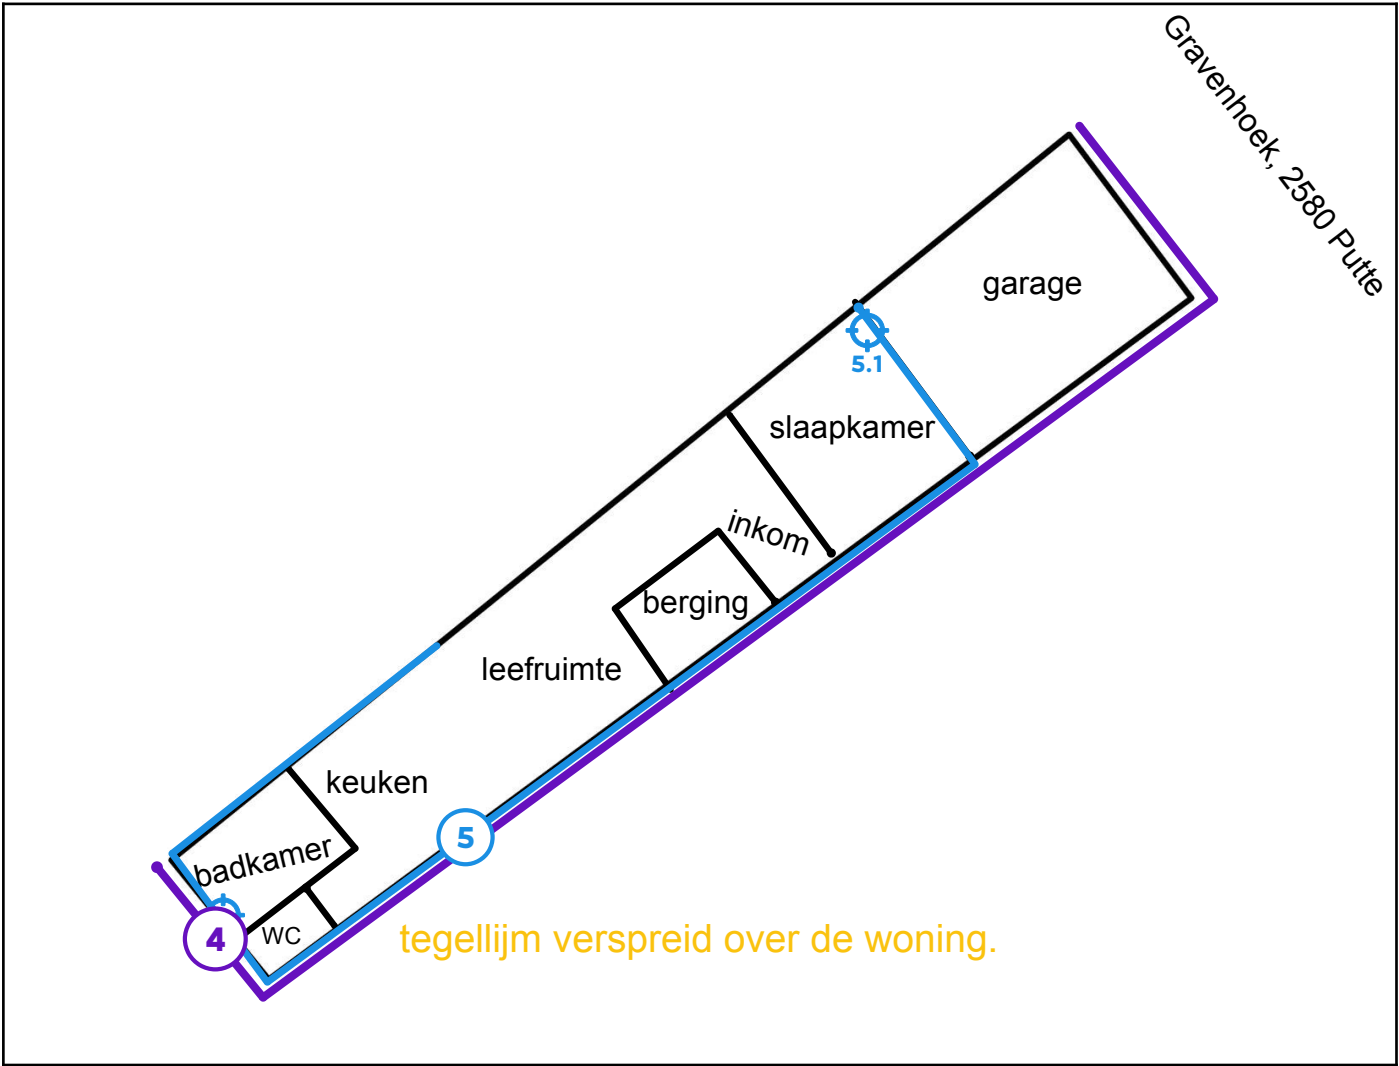
# Plan 1.1: woning GLV

| Beschrijving | Type | Actie |
|---|---|---|
| 5.1 Code: MM01 | Mengmonster | - |

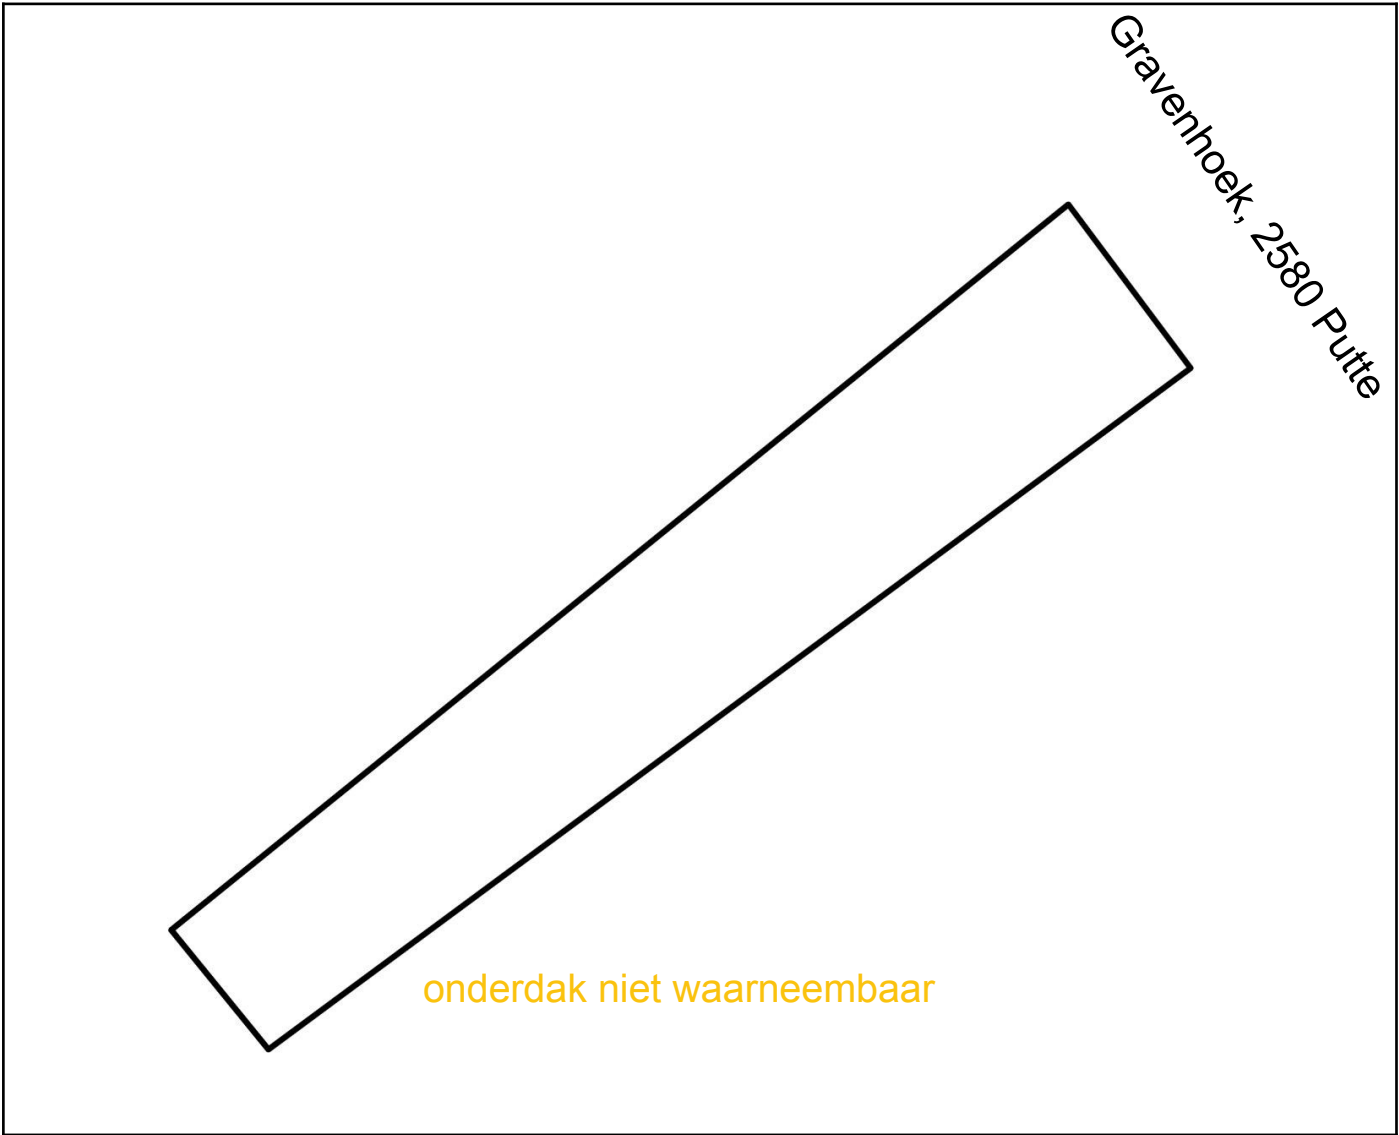
# Plan 1.2: dakenplan

| Beschrijving | Type | Actie |
|---|---|---|
| 1. Onderdak (roofing dakbedekking) | Beperking | - |
