# Asbestinventarisatetest

Berkelei 130, 2860 Sint-Katelijne-Waver

Attestnummer : 20260216-000093.000

**Niet-asbestveilig**

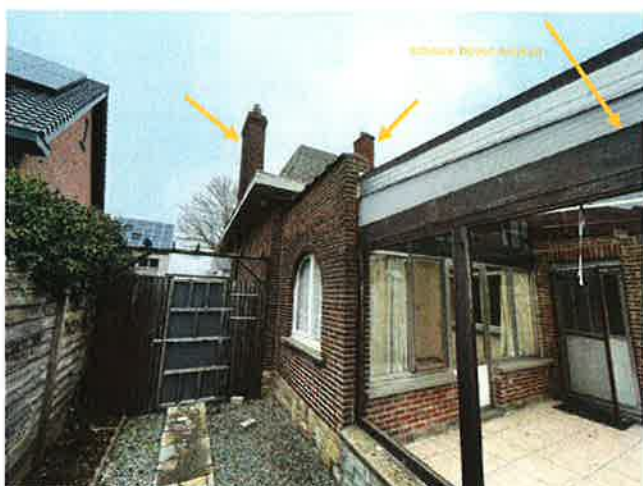
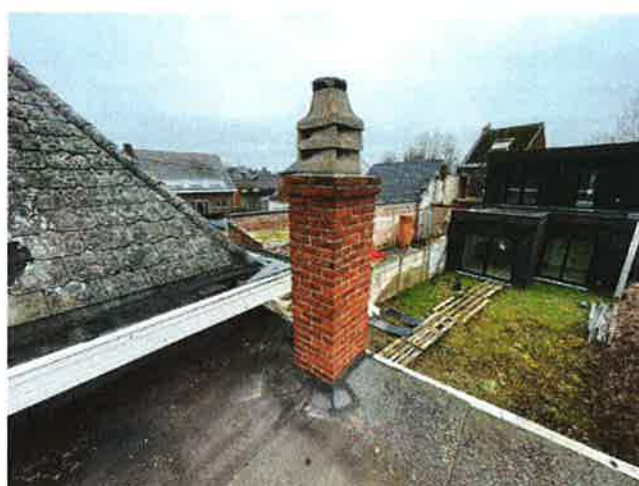
### Fiche 17: Rookgaskanaal (niet verdacht)

| Beschrijving | Notitie | Terug te vinden op plannen |
|---|---|---|
| Fiche 18: CV-ketel (niet verdacht) | De CV-ketel (dichtingen, isolerend materiaal) is niet asbestverdacht. | |
