# Asbestinventarisatattest

Peter Michielslei 3, 2580 Putte

Attestnummer : 20250714-000261.000

Uitgegeven op : 14.07.2025

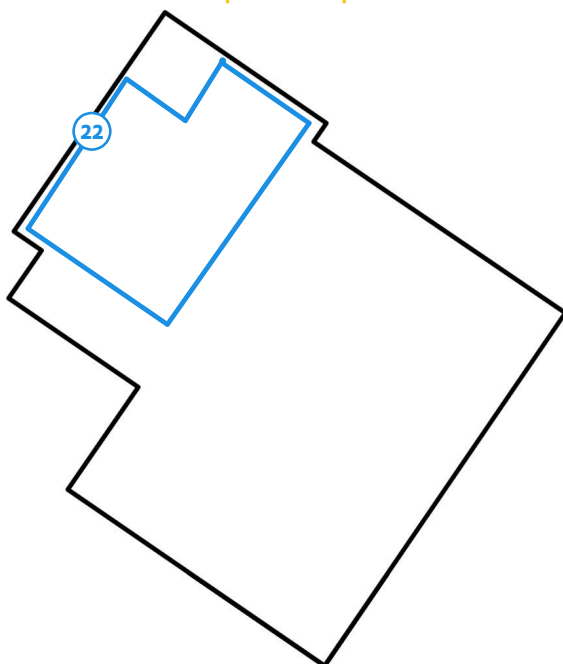
## Plan 1.4: Pleisterwerk

Er is geen waarneembaar plafondpleister aanwezig.

Waarneembaar muurpleister enkel aanwezig in de keuken. (overige zijn gipsplaten/hout)
