# Asbestinventarisatetest

Slijkenhoefstraat 30, 2840 Rumst

Attestnummer : 20230323-000815.000

Uitgegeven op : 23.03.2023

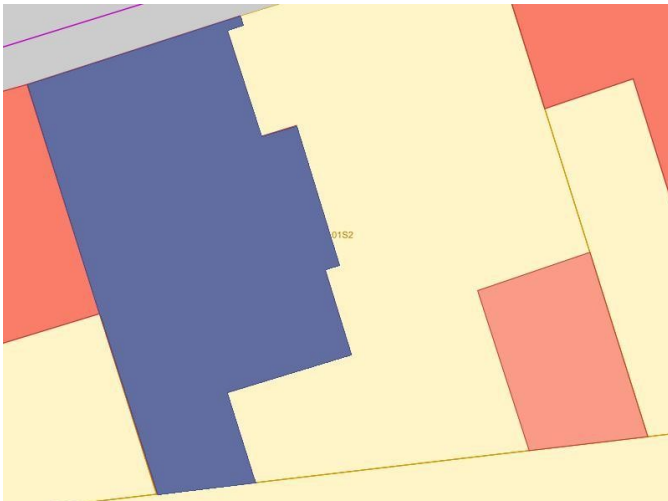
## Zone 1: Hoofdgebouw

- 2 Asbestmaterialen**
- 0 Beperkingen
- 1 Uitsluitingen**
- 0 Roerende goederen
- 0 Puin, steenslag, (water)bodem
- 0 Adviezen
- 4 Geen asbest**

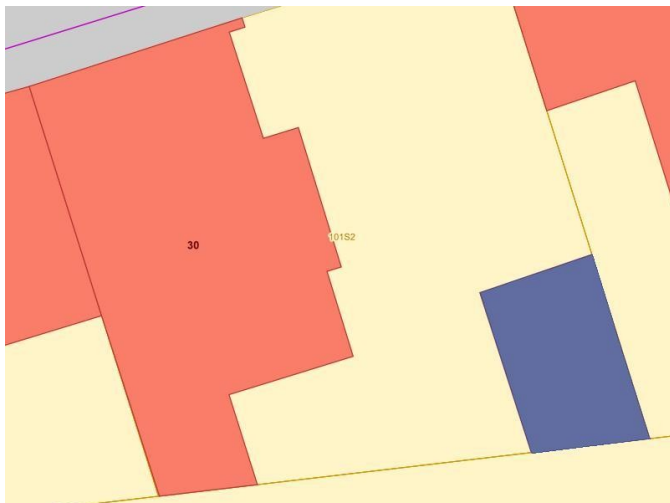
## Zone 2: Bijgebouw

### 1 Asbestmateriaal
