Asbestinventarisatetest

Lindestraat 17, 2860 Sint-Katelijne-Waver

Attestnummer : 20260323-000336.000

Niet-asbestveilig

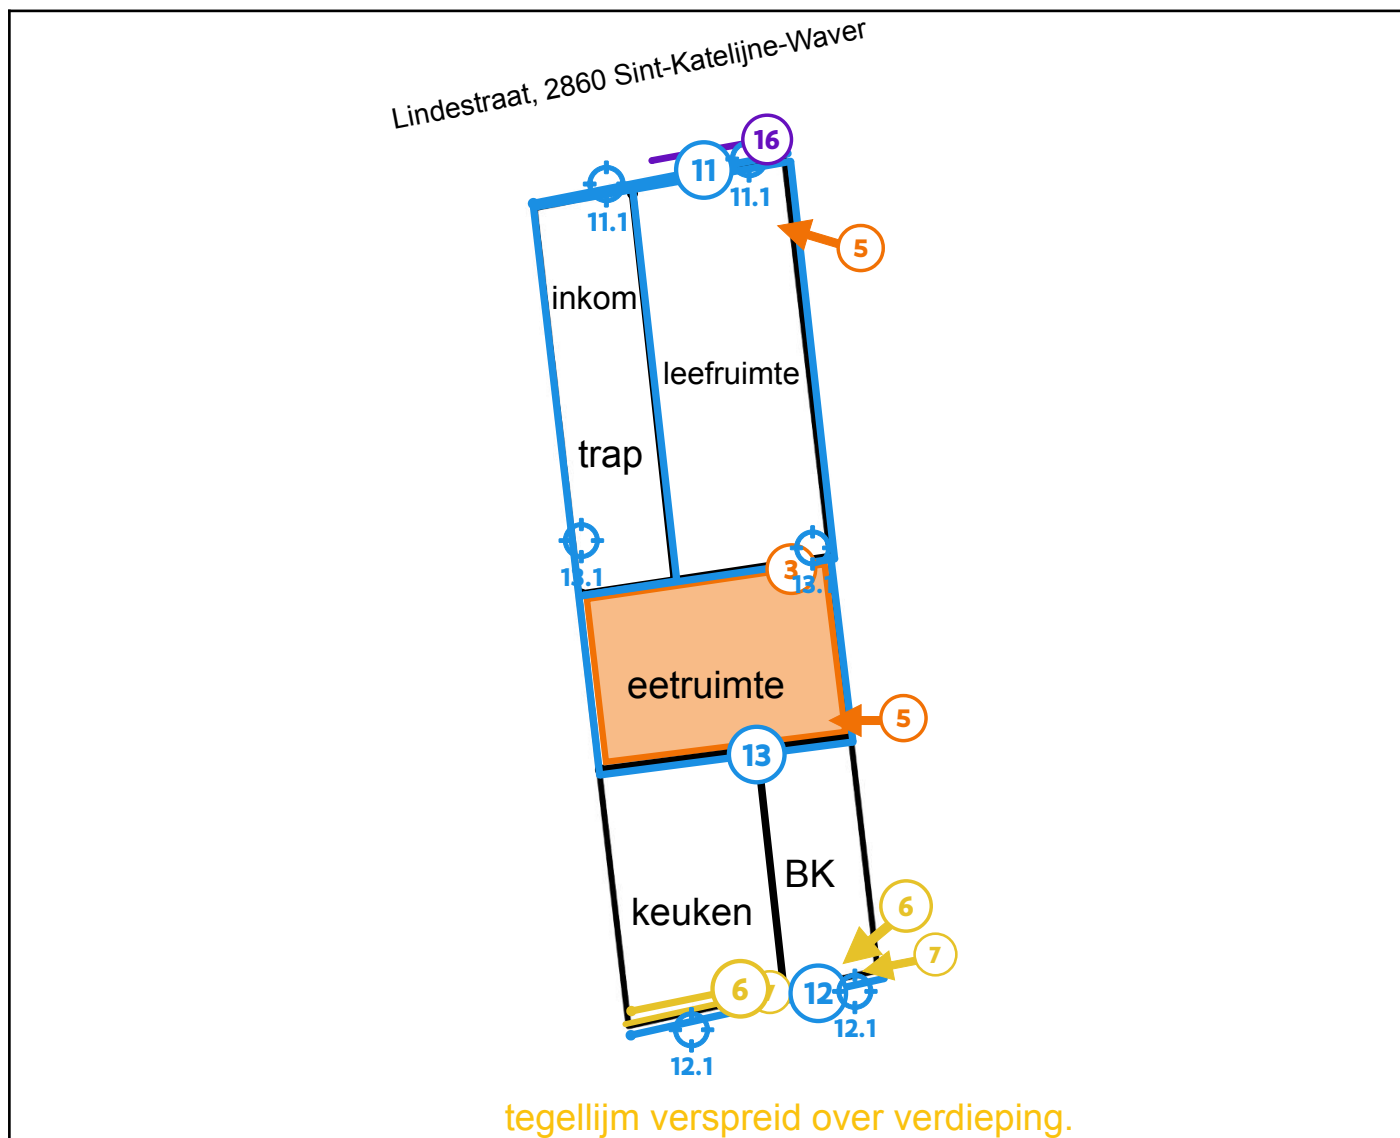
Plan 1.1: Hoofdgebouw GLV

Beschrijving	Type	Actie
3. Vloerzeilen	Asbestmateriaal	Verwijderen
5. Plaat aan haarden	Asbestmateriaal	Verwijderen
6. Mastiek (oud) schrijnwerk (tussen kader en glas) achtergevel	Asbestmateriaal	Zorgvuldig beheren
7. Mastiek (oud) schrijnwerk (tussen gevel en kader) achtergevel	Asbestmateriaal	Zorgvuldig beheren
9. Tegellijm	Advies	-

11. Crepi woning voorgevel	Geen asbest	-
11.1 Code: MM02	Mengmonster	-
12. Cementlaag achtergevel	Geen asbest	-
12.1 Code: MM03	Mengmonster	-
13. Pleisterwerk aan muren	Geen asbest	-
13.1 Code: MM01	Mengmonster	-
16. Siliconen aan ramen en/of deuren	Overige ruimte of materiaal	-

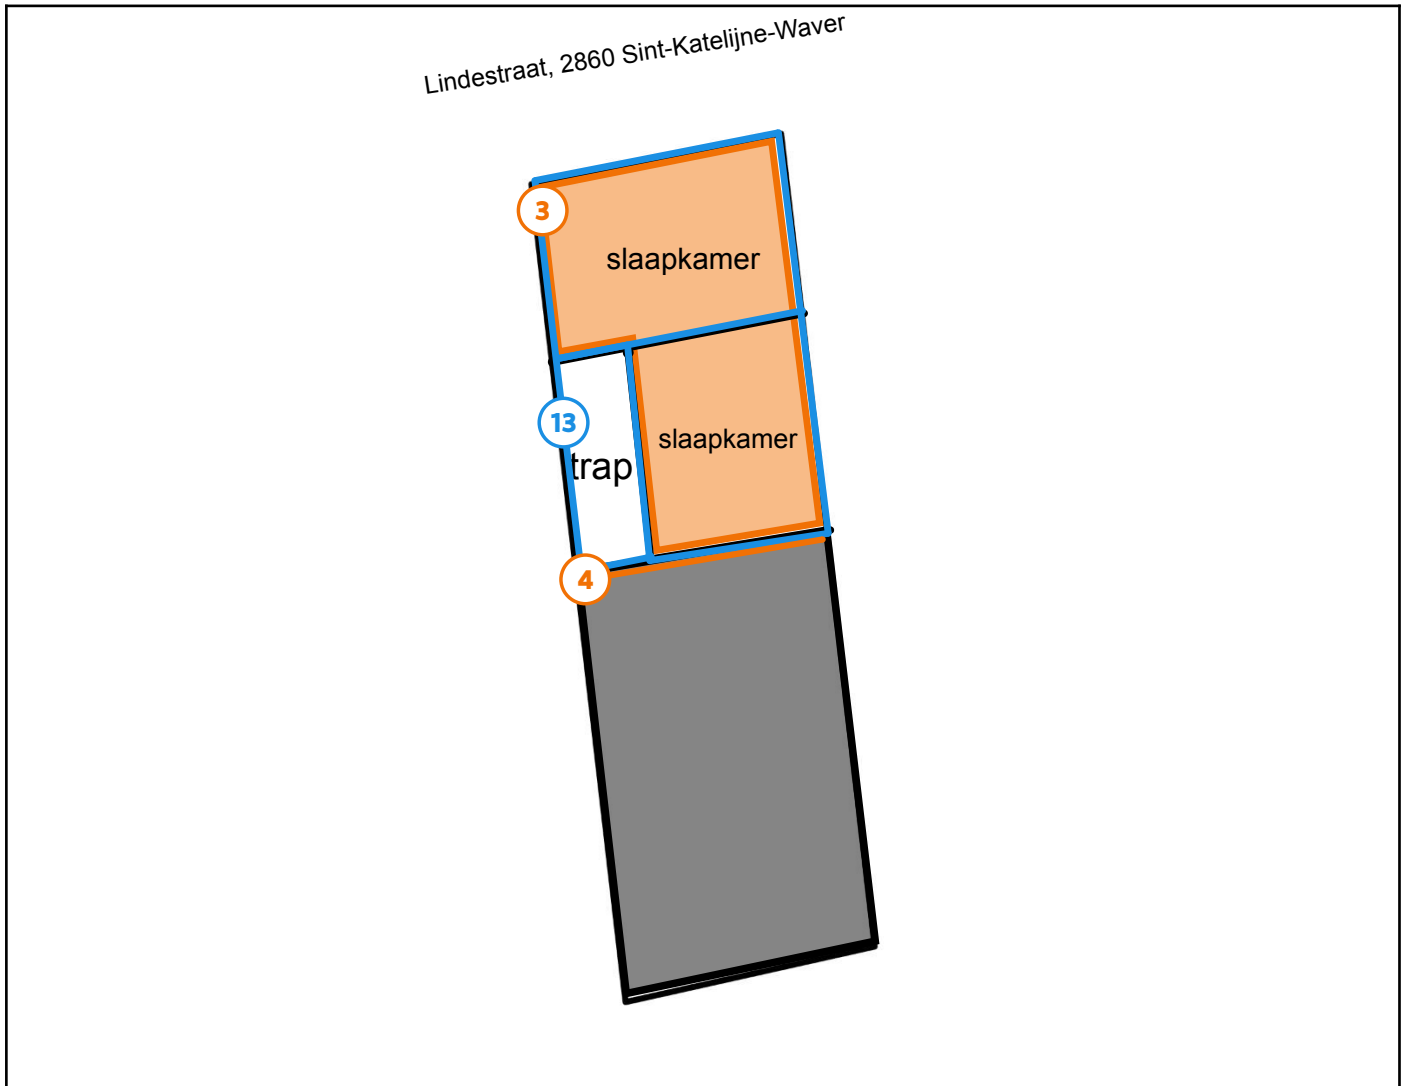
Plan 1.2: Hoofdgebouw +1

Beschrijving	Type	Actie
3. Vloerzeilen	Asbestmateriaal	Verwijderen
4. Shingles tegen achtergevel	Asbestmateriaal	Verwijderen
13. Pleisterwerk aan muren	Geen asbest	-

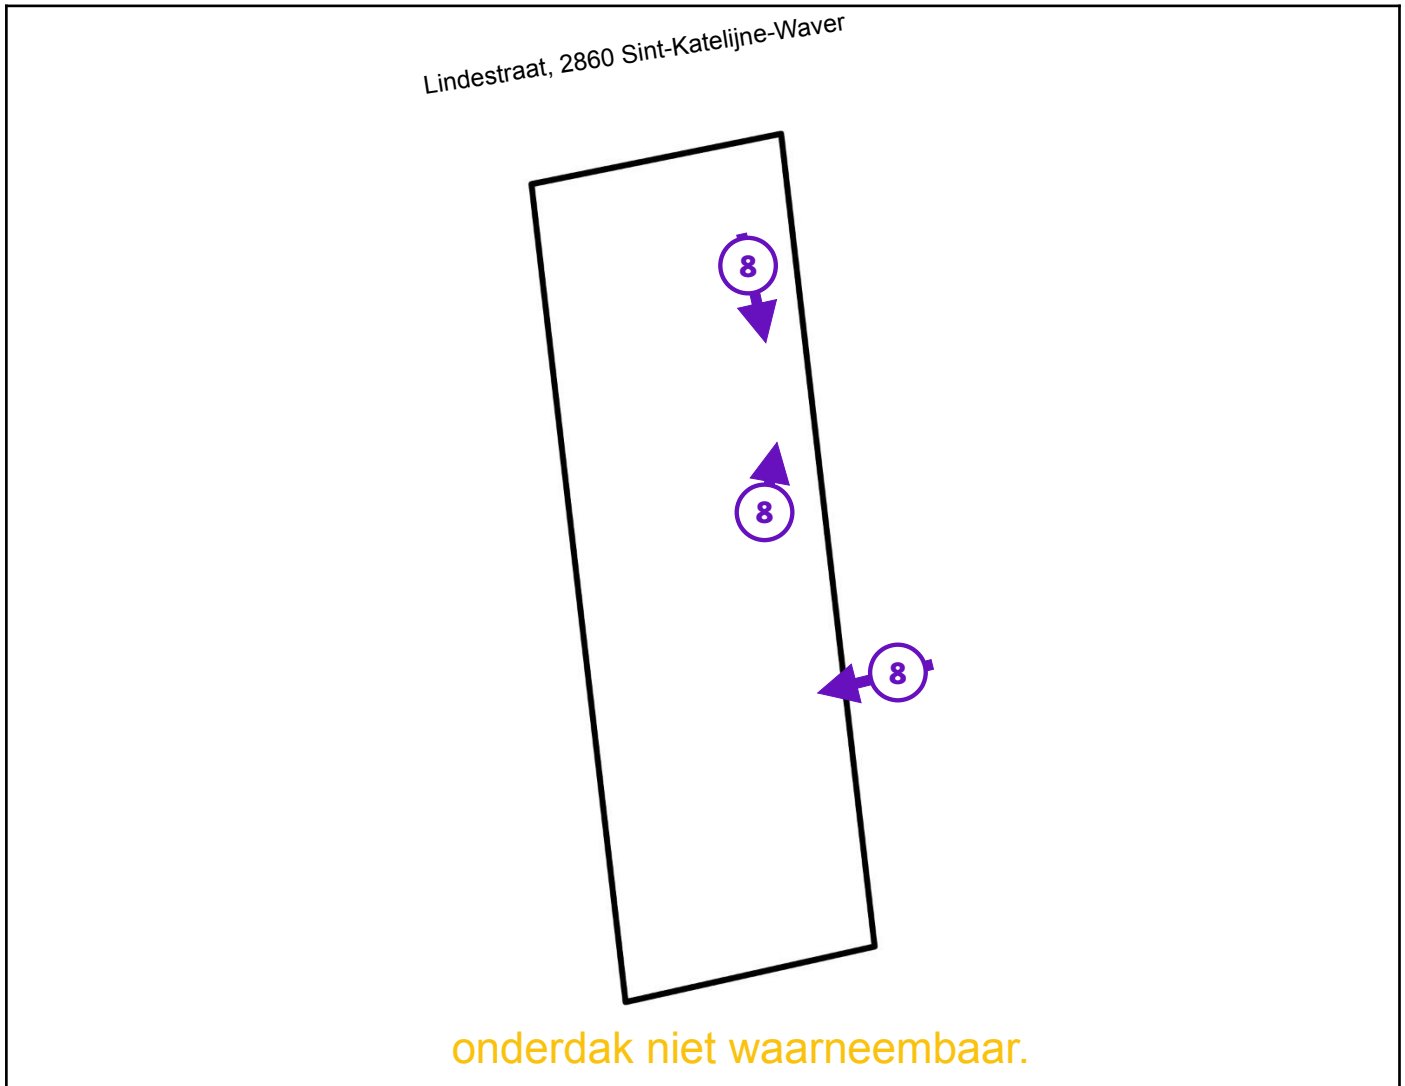
Plan 1.3: Hoofdgebouw dakplan

Beschrijving	Type	Actie
8. Schouwen	Beperking	-
17. Onderdak	Overige ruimte of materiaal	-

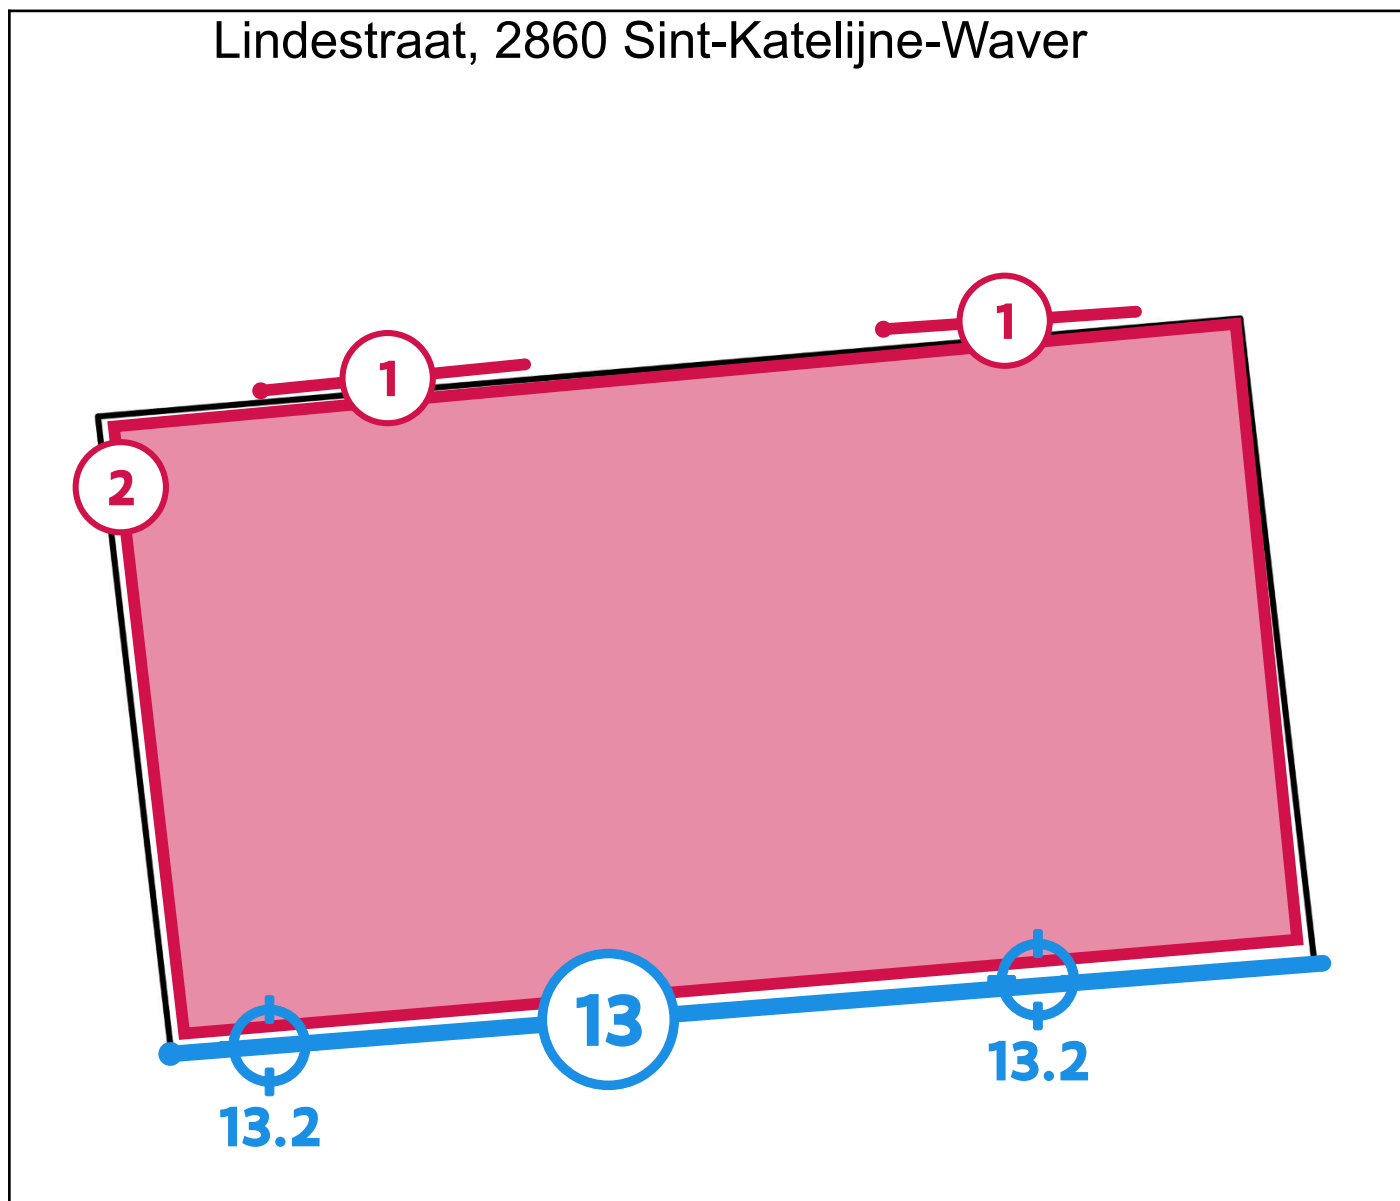
Plan 2.1: tuinhuis plan

Beschrijving	Type	Actie
1. Mastiek (oud) schrijnwerk (tussen kader en glas) tuinhuis	Asbestmateriaal	Dringend verwijderen
2. Bitumen golfplaten tuinhuis	Asbestmateriaal	Dringend verwijderen
13. Pleisterwerk aan muren	Geen asbest	-
13.2 Code: MM04 (tuinhuis)	Mengmonster	-

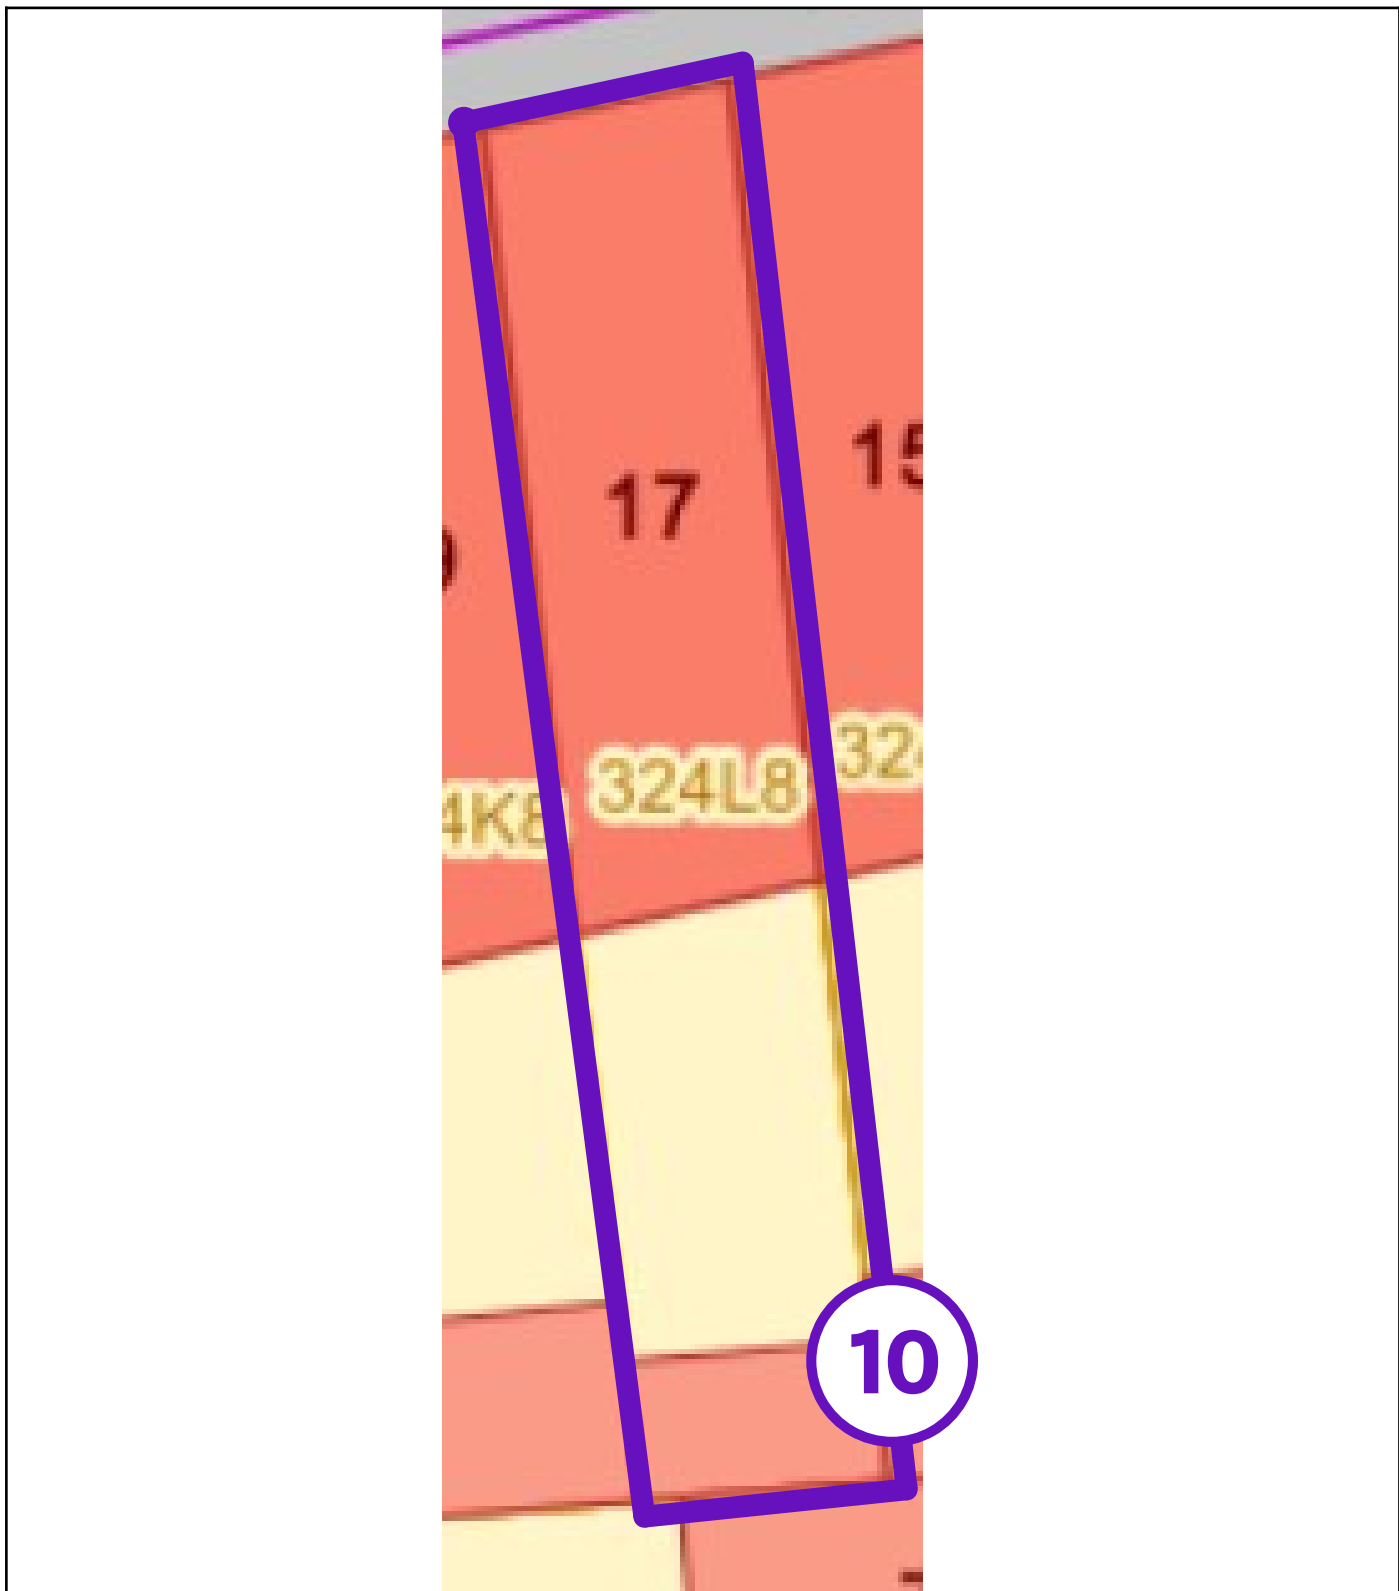
Plan 3.1: Vaststellingen buiten de constructies

10. Rondgang inspectiegebied	Advies	-
------------------------------	--------	---

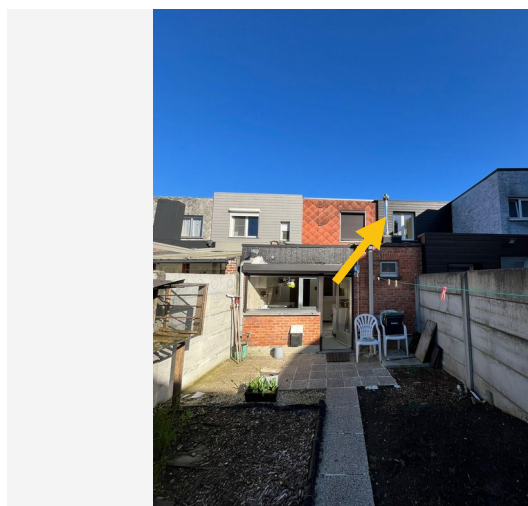
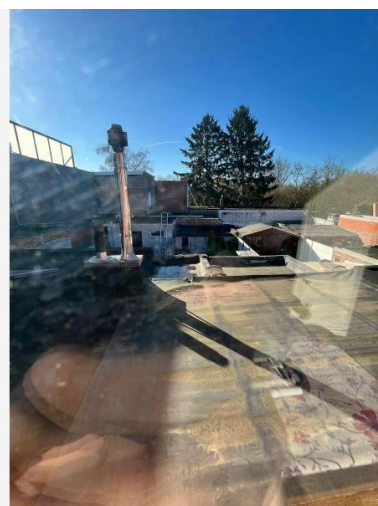
Beschrijving	Notitie	Terug te vinden op plannen
Fiche 14: Rookgaskanalen niet verdacht	De gebruikte rookgaskanalen zijn niet asbestverdacht.	-
Fiche 15: Dakbedekking niet verdacht	-	-
Fiche 16: Siliconen aan ramen en/of deuren	De ramen en/of deuren zijn opgespoten met niet verdachte mastiek/kit.	Plan 1.1: Hoofdgebouw GLV

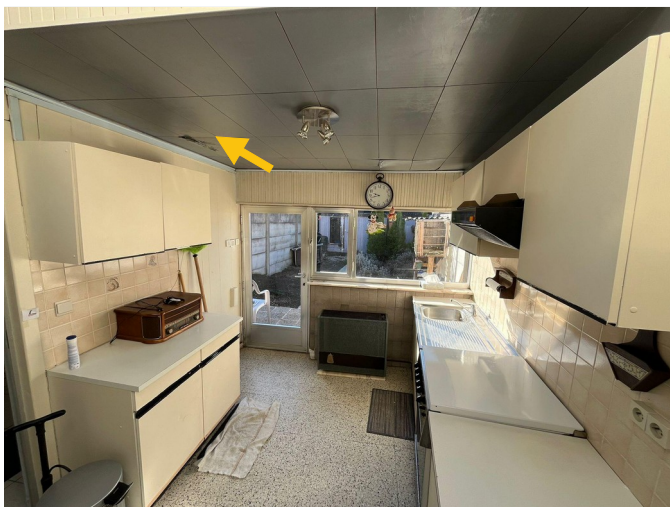
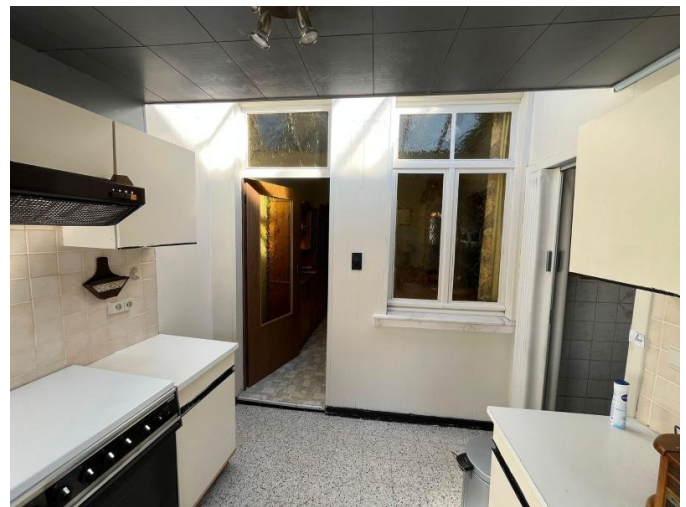
Beschrijving	Notitie	Terug te vinden op plannen
Fiche 18: Liftinfrastructuur niet aanwezig	-	-
Fiche 19: Leidingisolatie niet aanwezig	Er is geen isolatiemateriaal rond de leidingen aangebracht.	-
Fiche 20: Materialen aan de stookketel niet aanwezig	Er is geen CV ketel aanwezig in het inspetiegebied.	-
Fiche 21: Geen pleisterwerk aan plafonds	-	-
