# Asbestinventarisatetest

Paardenkerkhofstraat 199, 2800 Mechelen

Attestnummer : **20260325-000327.000**

Uitgegeven op : **25.03.2026**

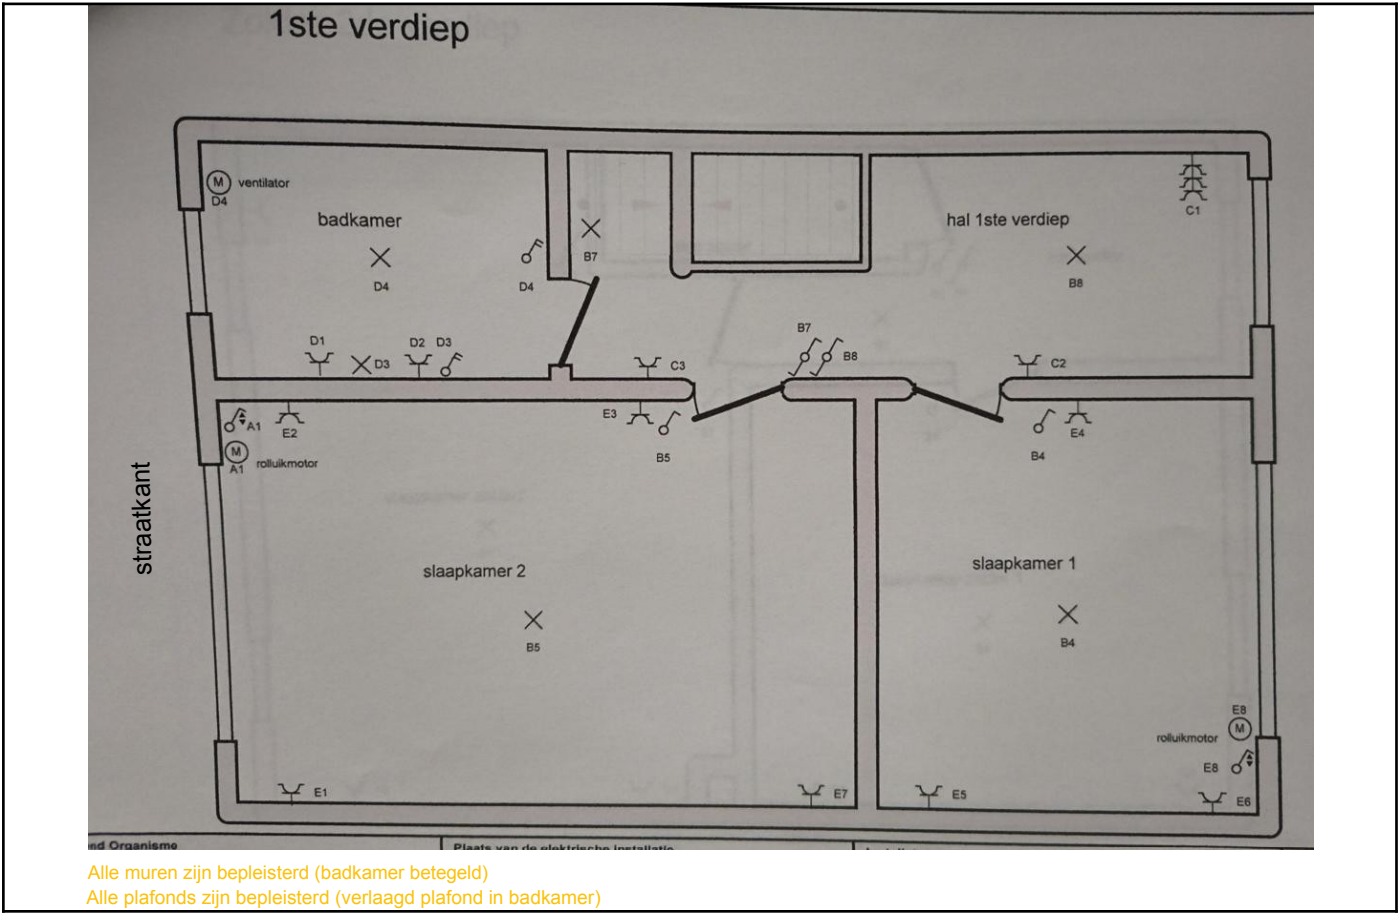
# Plan 1.3: 1ste verdieping

| Beschrijving | Type | Actie |
|---|---|---|
| 6. Pleisterwerk plafonds | Geen asbest | - |
