Asbestinventarisatetest

Schorsemolenstraat 58, 2860 Sint-Katelijne-Waver

Attestnummer : 20260401-000341.000

Uitgegeven op : 01.04.2026

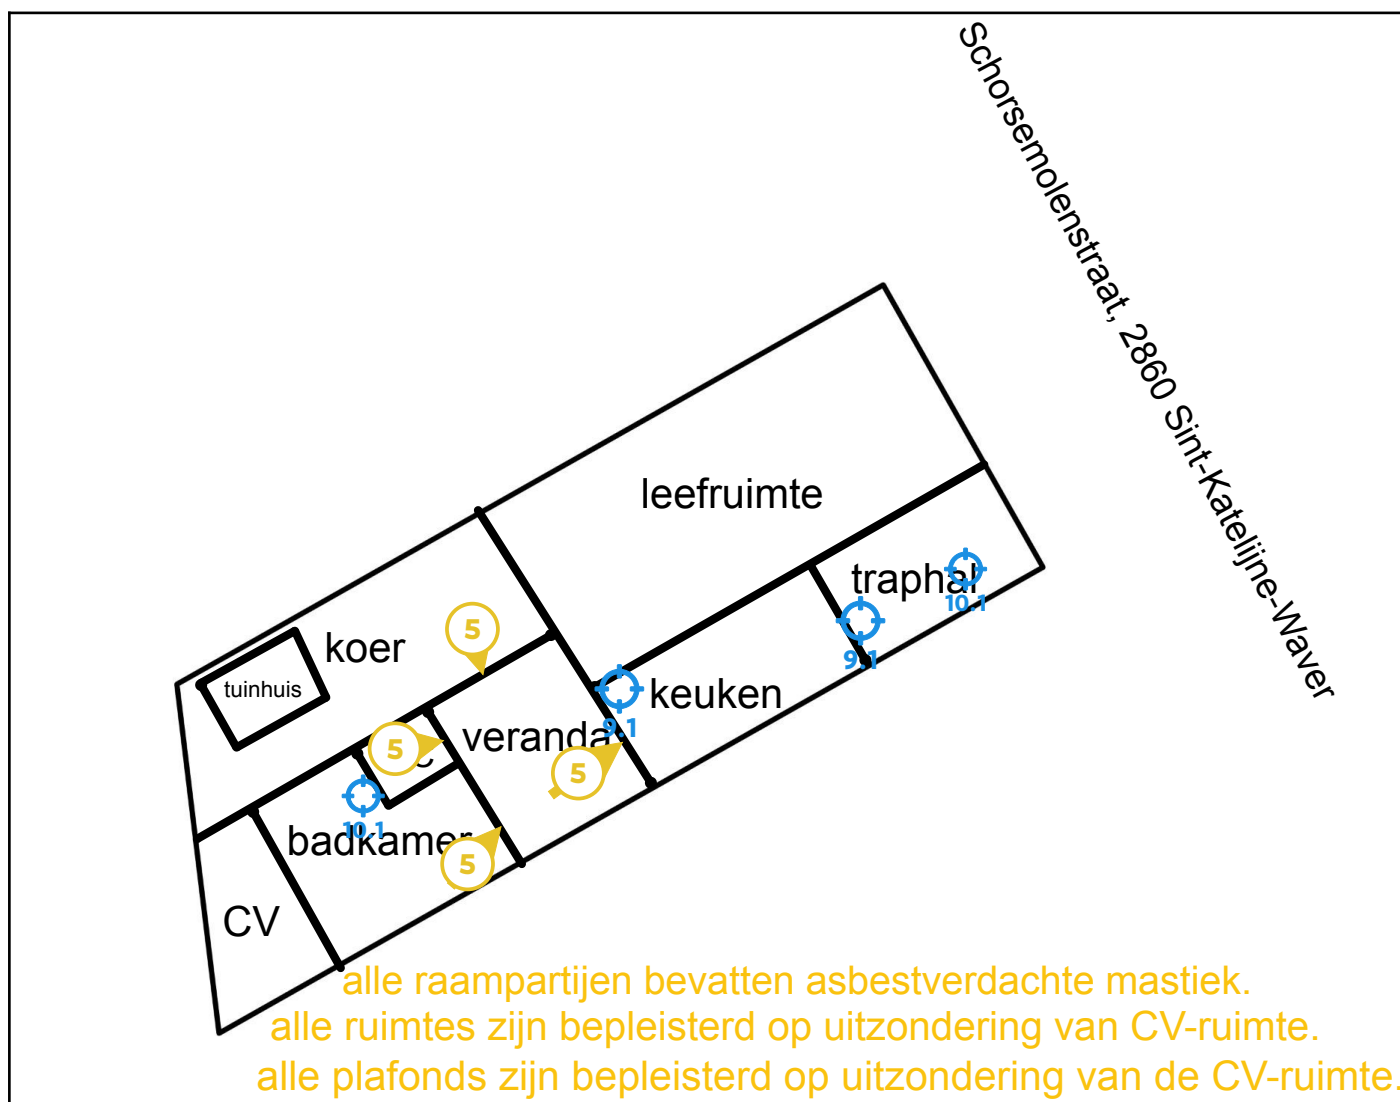
Plan 1.1: GLV

Beschrijving	Type	Actie
3. Mastiek (oud) schrijnwerk (tussen kader en glas)	Asbestmateriaal	Zorgvuldig beheren
5. Glasalplaten in schrijnwerk	Asbestmateriaal	Zorgvuldig beheren
9. Pleisterwerk aan muren	Geen asbest	-
9.1 Code: MM01	Mengmonster	-
10. Pleisterwerk aan plafond	Geen asbest	-
10.1 Code: MM02	Mengmonster	-

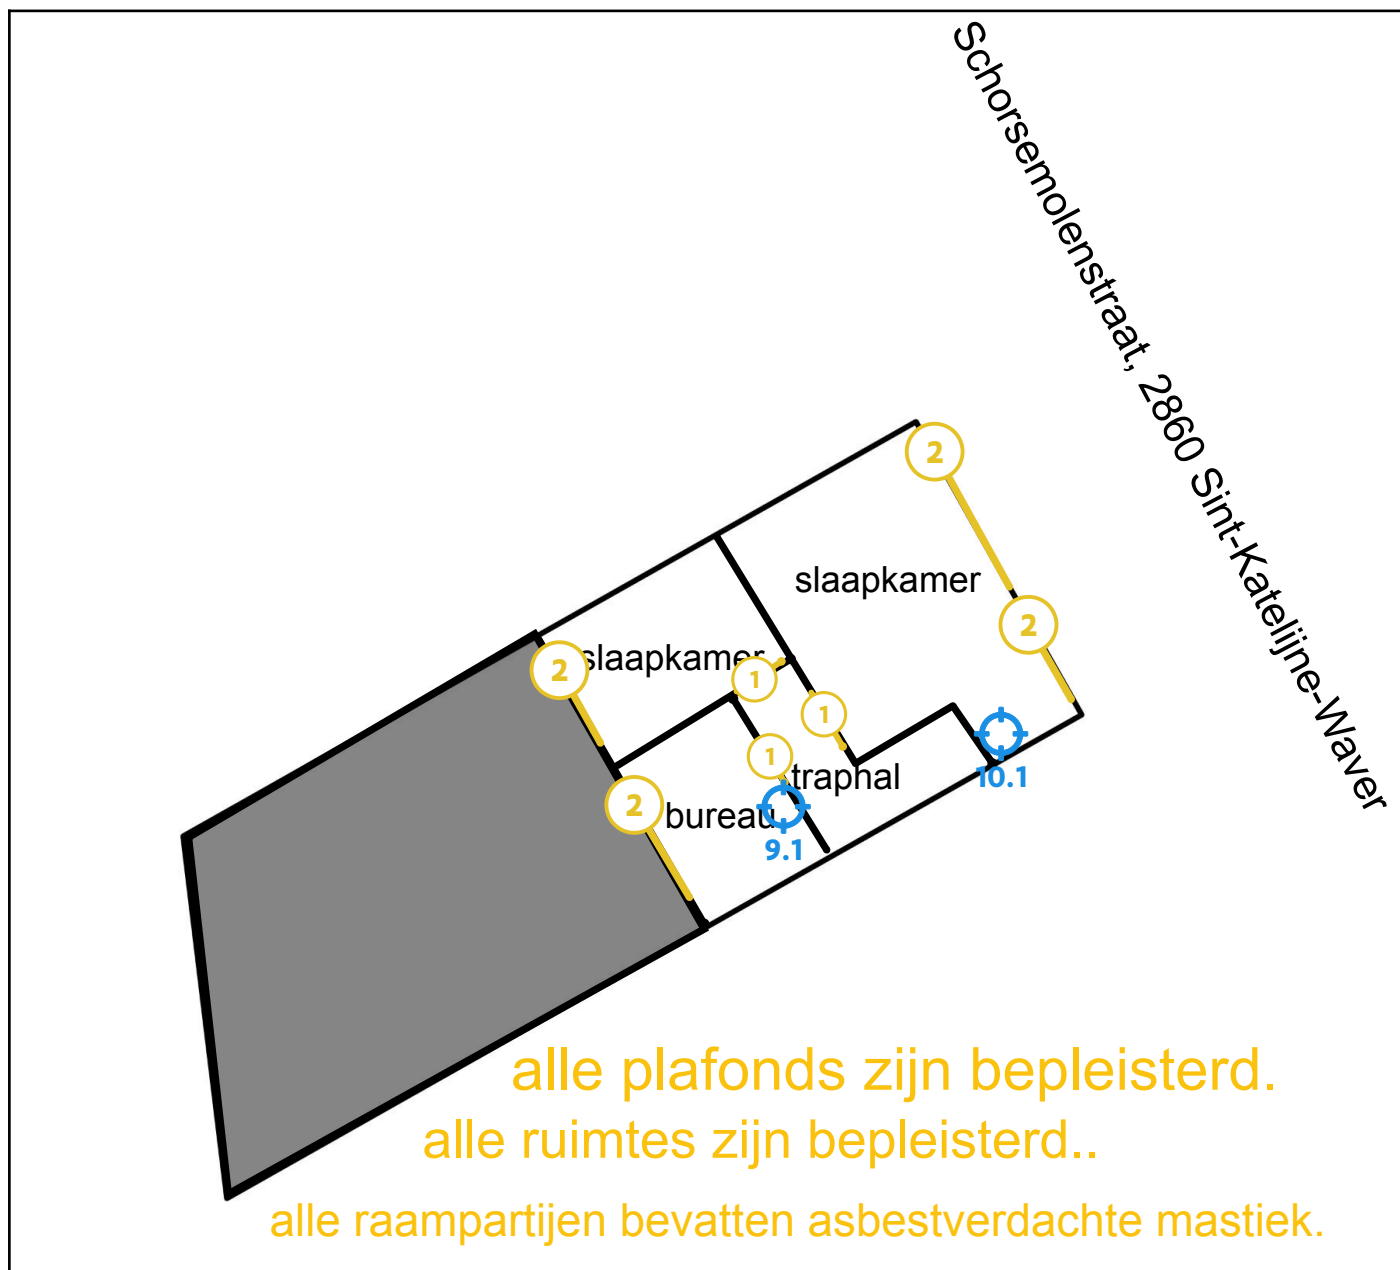
Plan 1.2: +1

Beschrijving	Type	Actie
1. Deurdorpels	Asbestmateriaal	Zorgvuldig beheren
2. Venstertabletten binnen	Asbestmateriaal	Zorgvuldig beheren
3. Mastiek (oud) schrijnwerk (tussen kader en glas)	Asbestmateriaal	Zorgvuldig beheren
9. Pleisterwerk aan muren	Geen asbest	-

9.1 Code: MM01	Mengmonster	-
10. Pleisterwerk aan plafond	Geen asbest	-
10.1 Code: MM02	Mengmonster	-

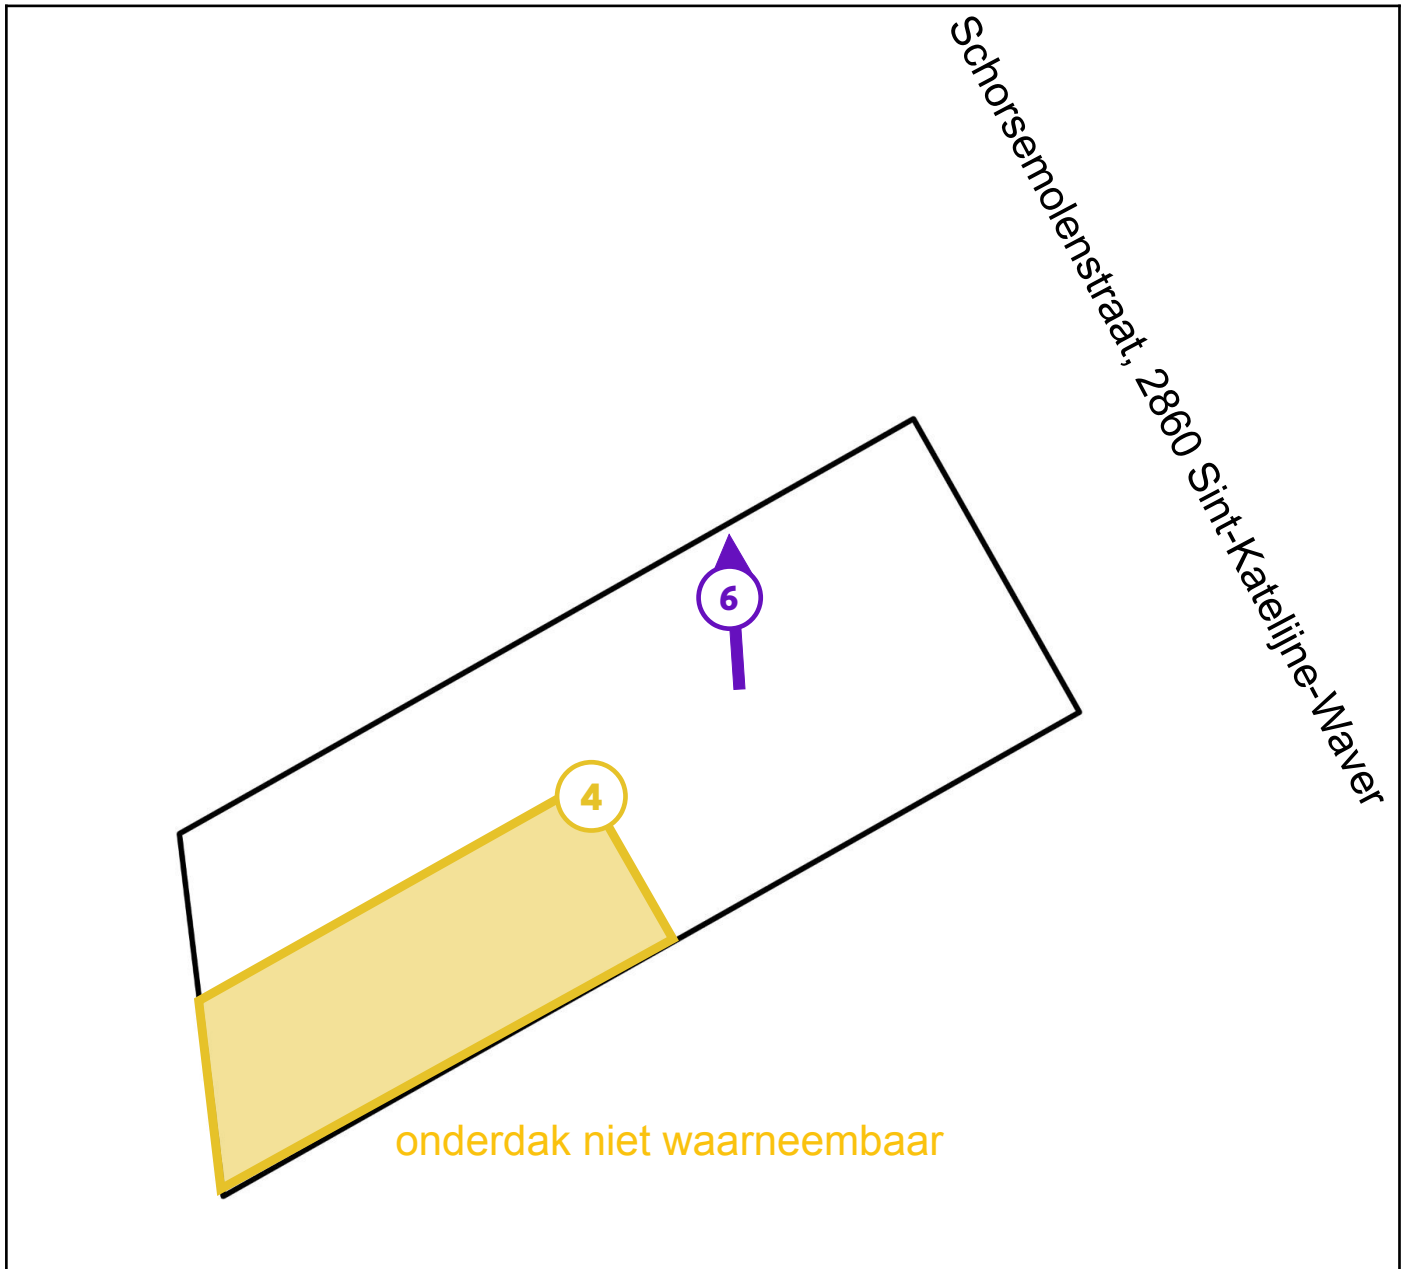
Plan 1.4: dakenplan

Beschrijving	Type	Actie
4. Roofing op dak	Asbestmateriaal	Zorgvuldig beheren
6. Schouwen	Beperking	-
14. Onderdak	Overige ruimte of materiaal	-

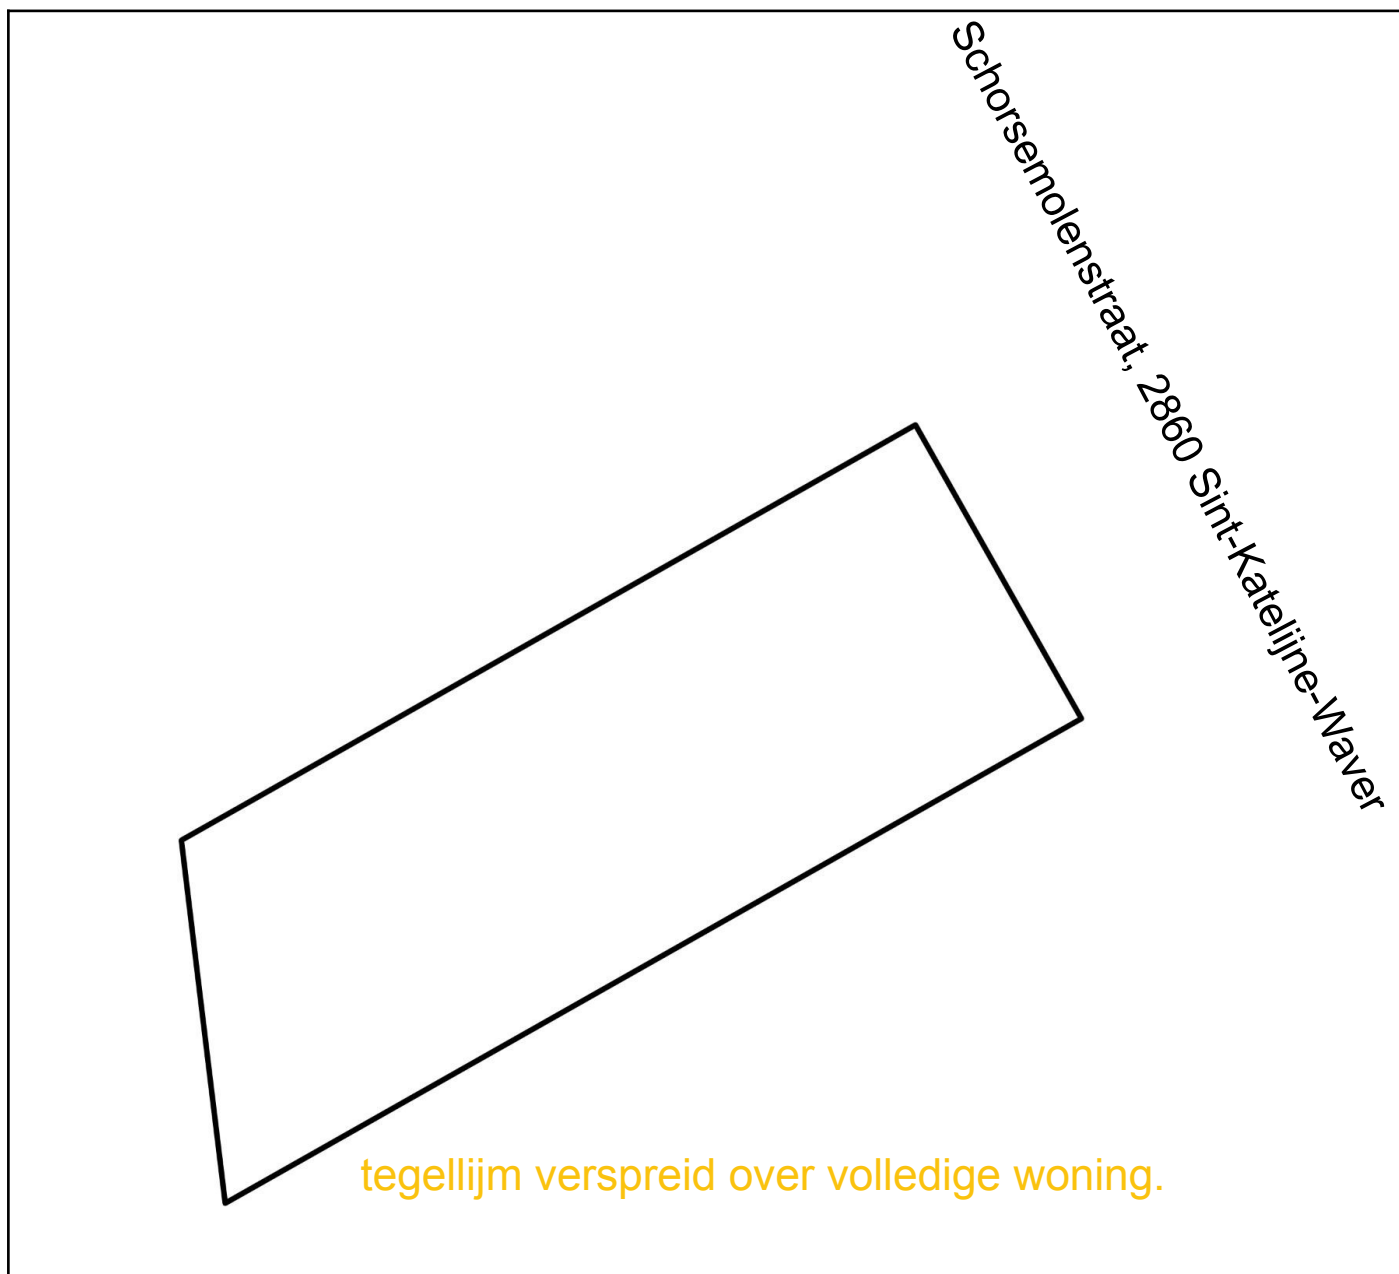
Plan 1.5: overzichtsplaan

Beschrijving	Type	Actie
8. Tegellijm	Advies	-

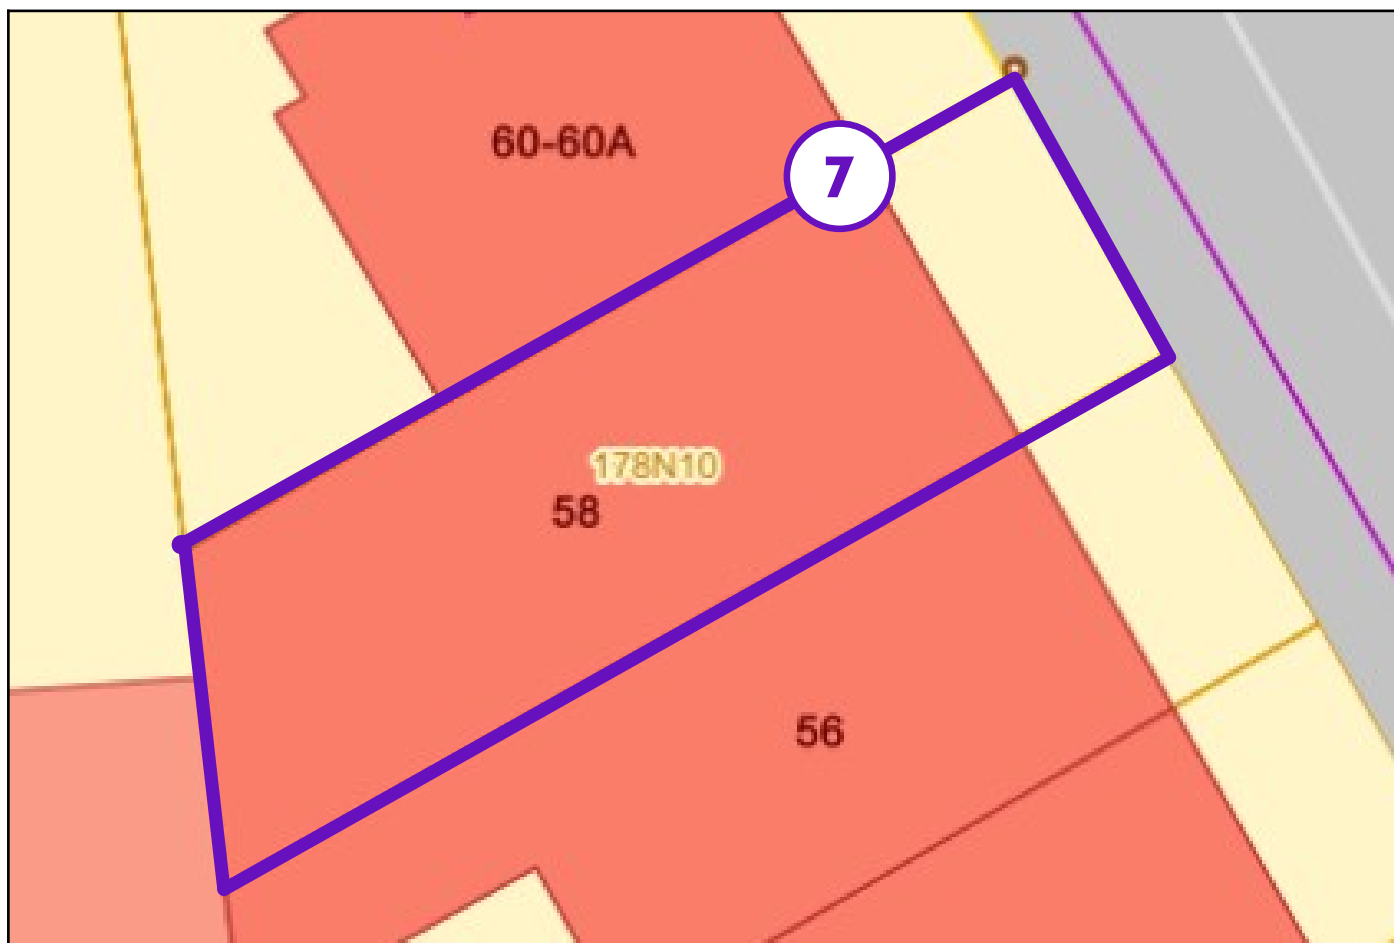
Plan 2.1: Vaststellingen buiten de constructies

Beschrijving	Type	Actie
7. Rondgang inspectiegebied	Advies	-

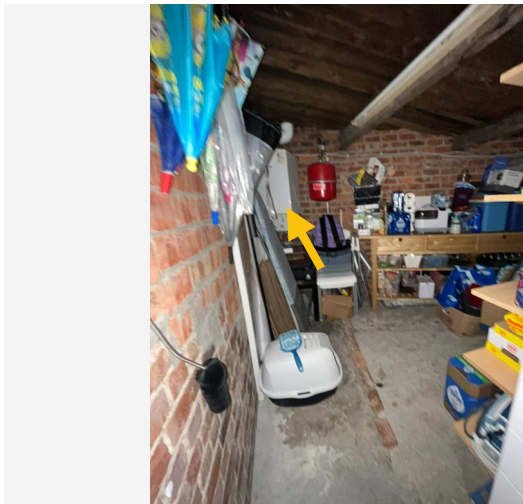
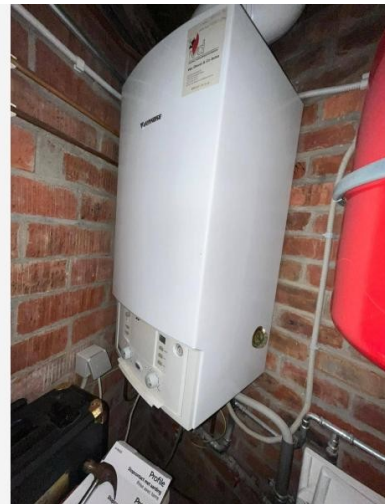
Beschrijving	Notitie	Terug te vinden op plannen
Fiche 11: Materialen aan de stookketel niet verdacht	Er werden geen verdachte toepassingen aan de stookketel vastgesteld.	-
Fiche 12: Dakbedekking niet verdacht	-	-
Fiche 13: Rookgaskanalen niet verdacht	De gebruikte rookgaskanalen zijn niet asbestverdacht.	-
