# Asbestinventarisatetest

Zwarte Leeuwstraat 84, 2820 Bonheiden

Attestnummer : 20260309-000452.000

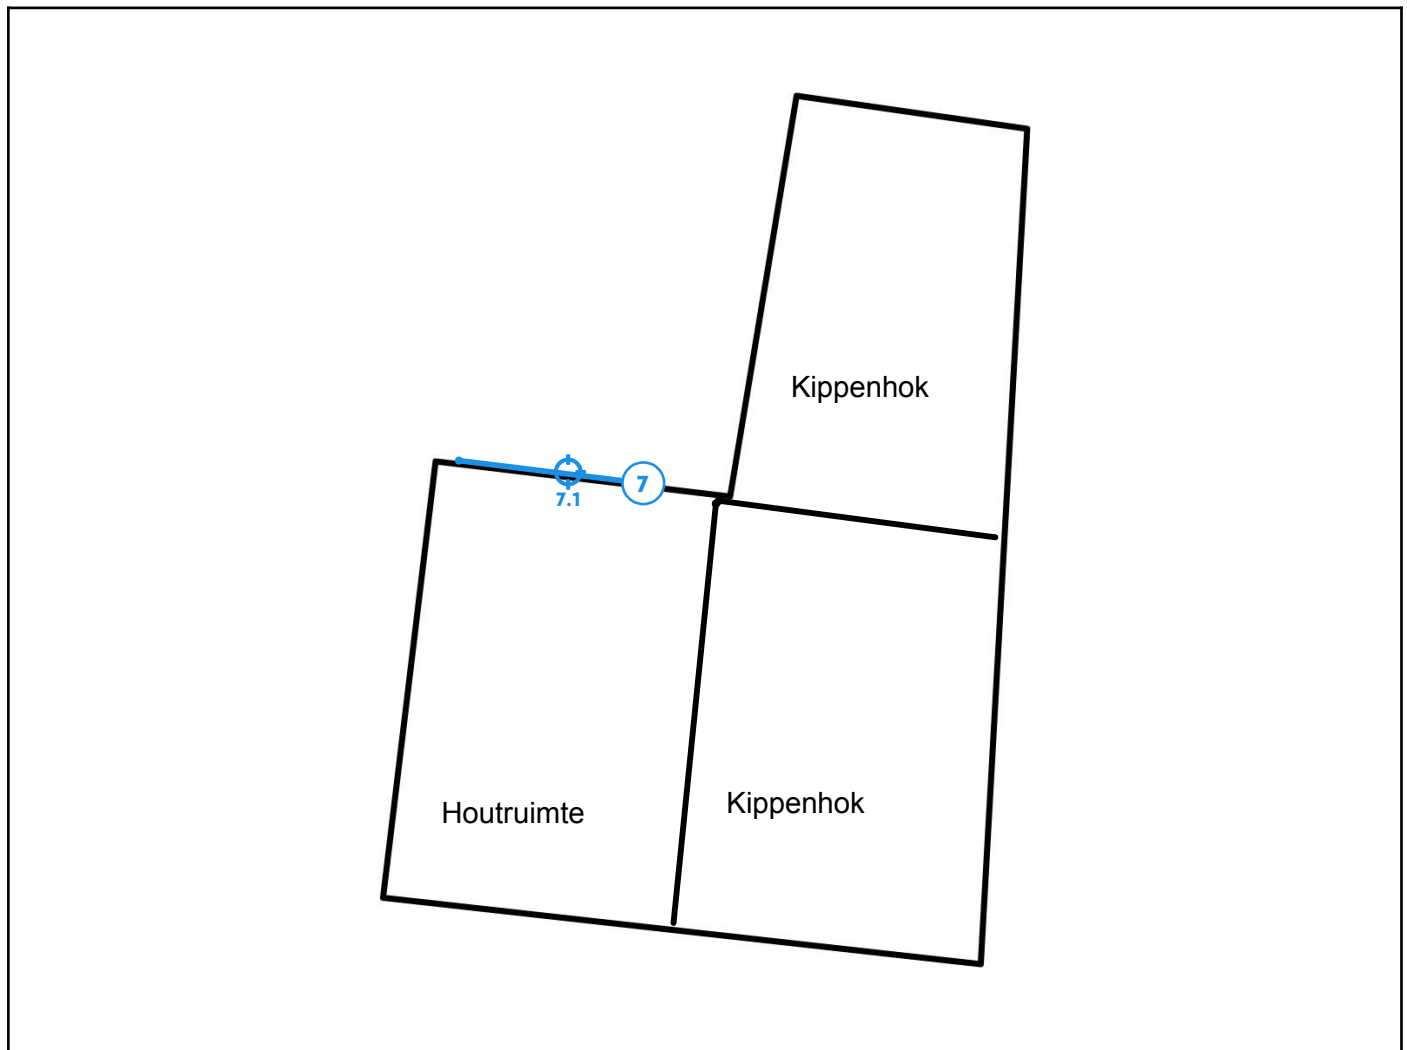
## Plan 6.1: Plattegrond kippenhok

| Beschrijving | Type | Actie |
|---|---|---|
| 1. Golfplaten dak en gevelbekleding | Asbestmateriaal | Dringend verwijderen |

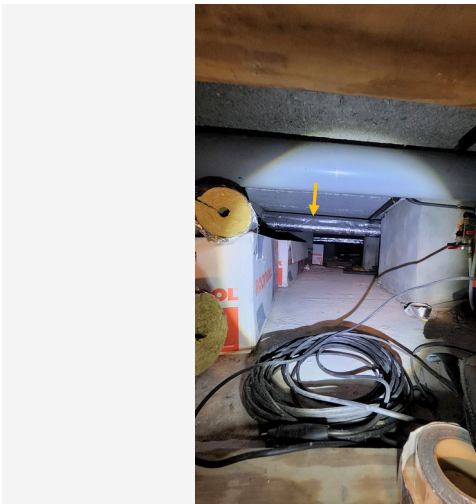
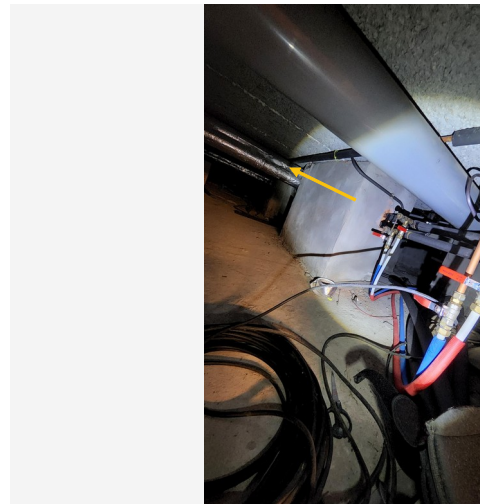
## Fiche 12: Geen verdachte leidingisolatie aanwezig.
