Asbestinventarisatetest

Mechelsebaan 181, 2570 Duffel

Attestnummer : 20231010-000476.000

Uitgegeven op : 10.10.2023

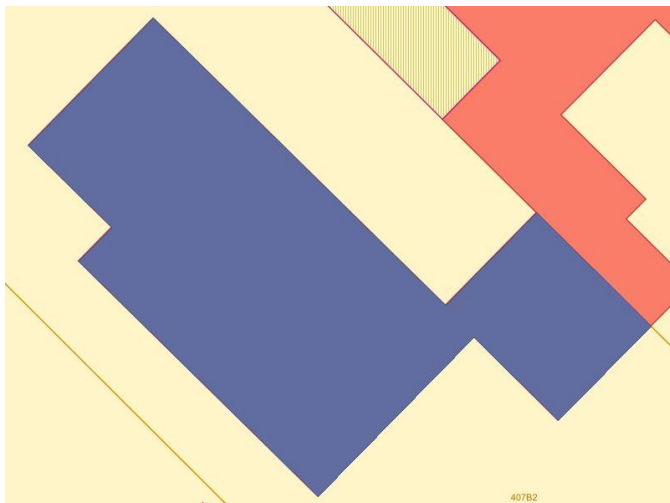
Zone 1: Hoofdgebouw

- 4 Asbestmaterialen**
- 0 Beperkingen
- 0 Uitsluitingen
- 0 Roerende goederen
- 0 Puin, steenslag, (water)bodem
- 0 Adviezen
- 2 Geen asbest**

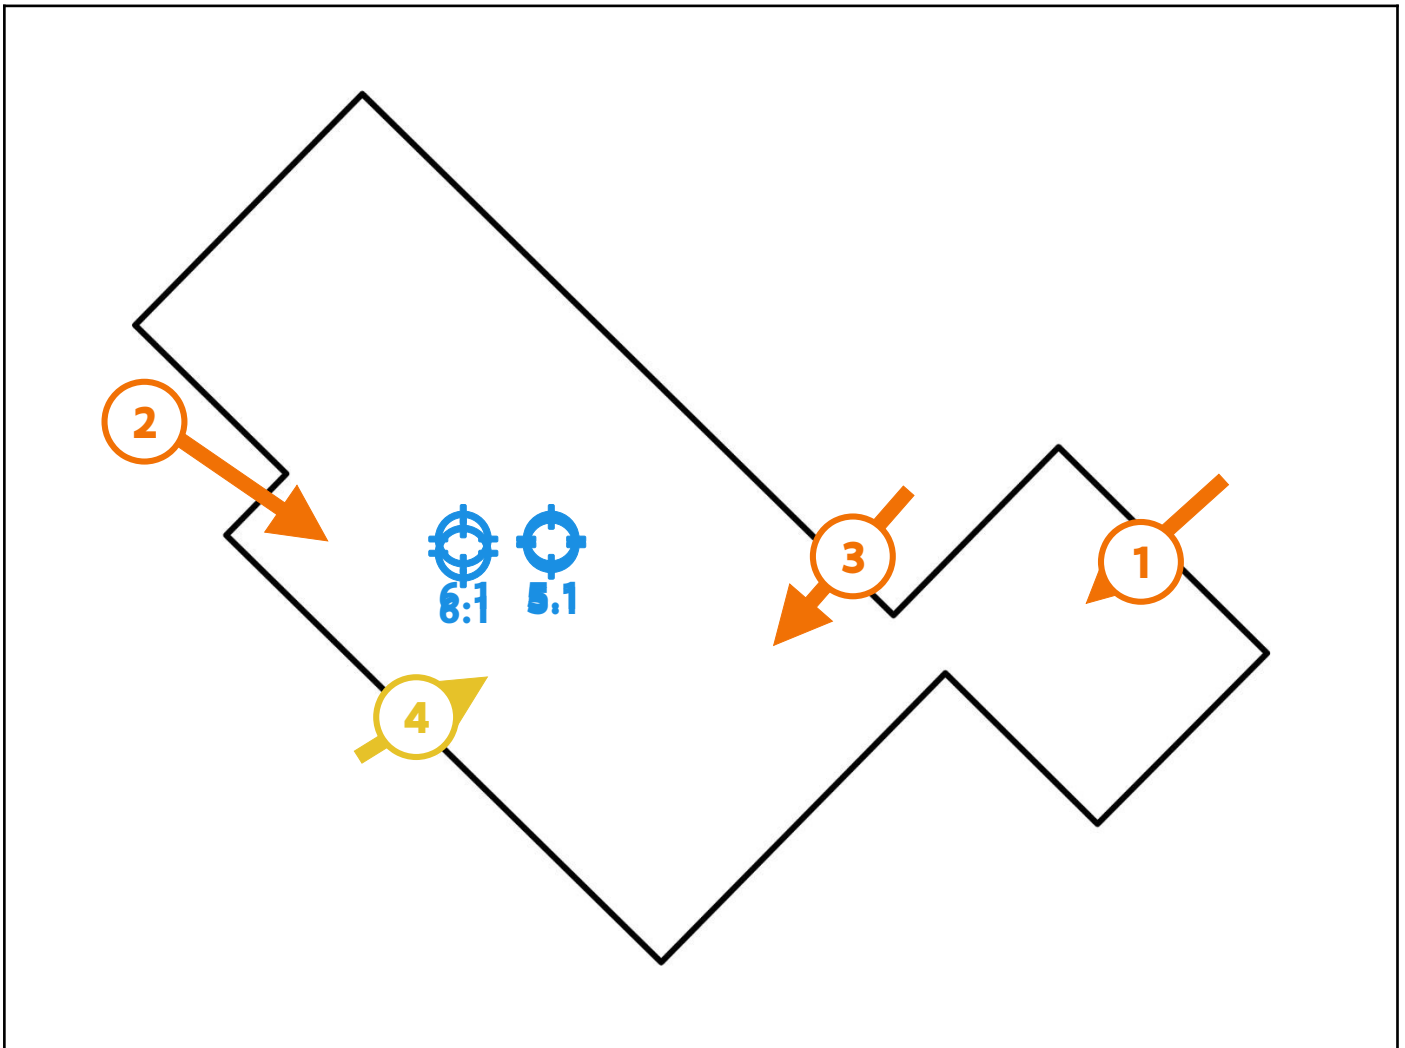
Plan 1.1: Hoofdgebouw plan

Beschrijving	Type	Actie
1. Golfplaten	Asbestmateriaal	Verwijderen
2. Stopverf	Asbestmateriaal	Verwijderen
3. Gipsleiding	Asbestmateriaal	Verwijderen
4. Bakeliet	Asbestmateriaal	Zorgvuldig beheren
5. Pleister plafonds	Geen asbest	-
5.1 Code: 2301023_2	Mengmonster	-
6. Pleister muren	Geen asbest	-
