Asbestinventarisatetest

Peulisbaan 114, 2580 Putte

Attestnummer : 20260413-000245.000

Niet-asbestveilig

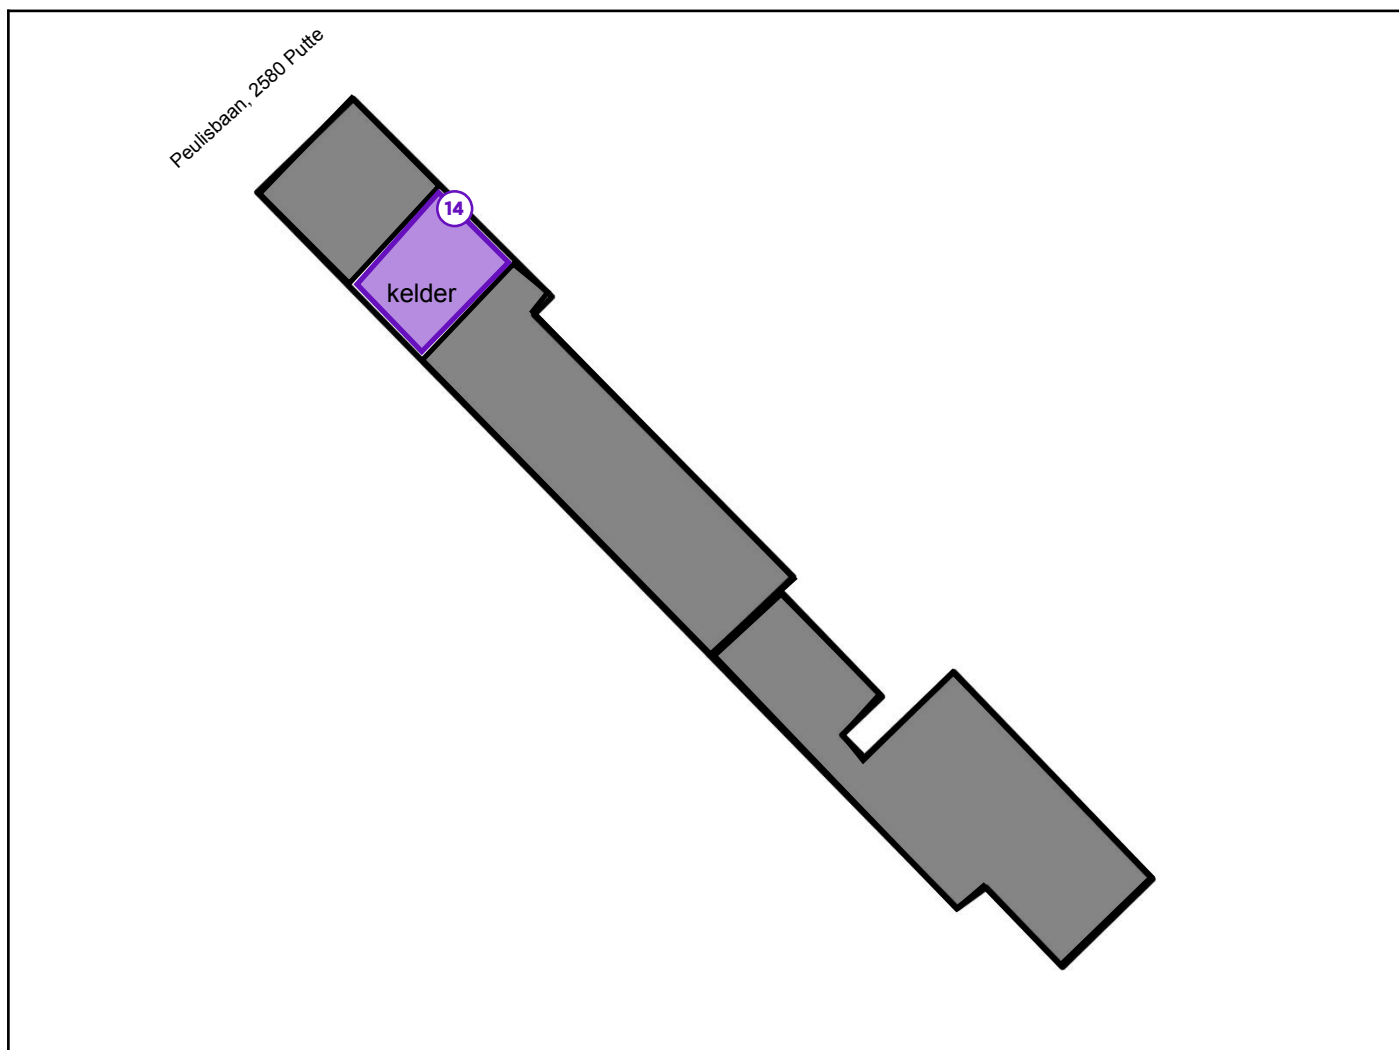
Plan 1.1: woning kelder

Beschrijving	Type	Actie
14. Kelder staat onder water	Beperking	-

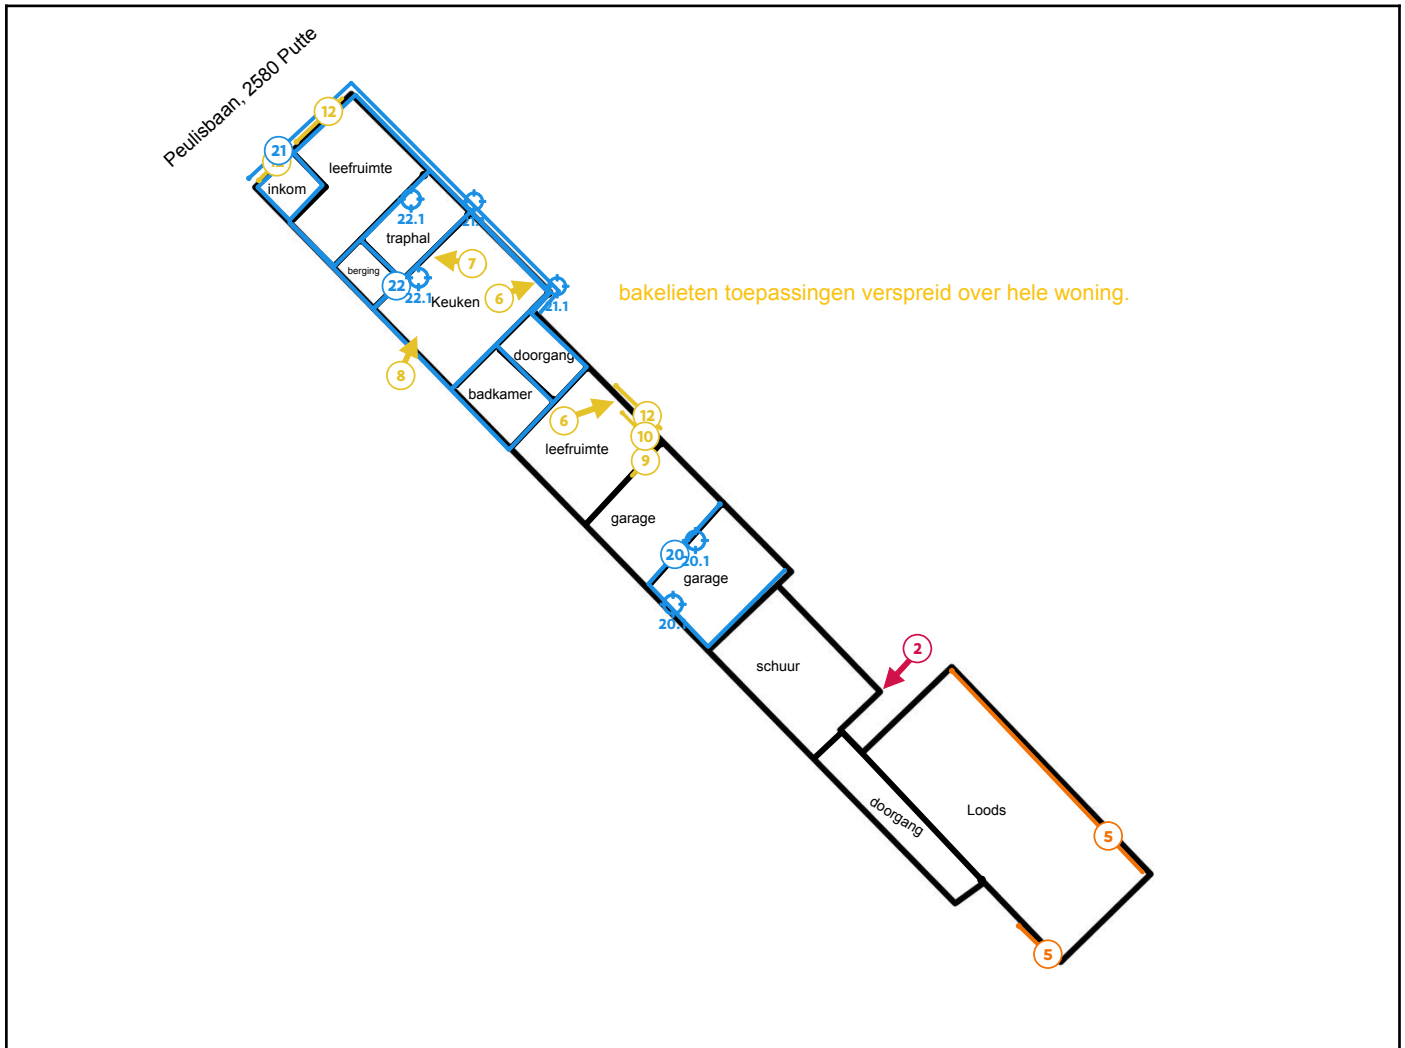
Plan 1.2: woning GLV

Beschrijving	Type	Actie
2. plaat afscherming	Asbestmateriaal	Dringend verwijderen
5. afboording loods	Asbestmateriaal	Verwijderen
6. Glasalplaten in schrijnwerk	Asbestmateriaal	Zorgvuldig beheren
7. Plaat aan haard keuken	Asbestmateriaal	Zorgvuldig beheren
8. Coating op spoelbak keuken	Asbestmateriaal	Zorgvuldig beheren
9. Deurdorpel	Asbestmateriaal	Zorgvuldig beheren

10. Venstertablet binnen	Asbestmateriaal	Zorgvuldig beheren
11. Bakeliet (oud elektrisch materieel)	Asbestmateriaal	Zorgvuldig beheren
12. Mastiek (oud) schrijnwerk (tussen kader en glas)	Asbestmateriaal	Zorgvuldig beheren
20. Cementlaag	Geen asbest	-
20.1 Code: MM03	Mengmonster	-
21. Cementlaag buiten	Geen asbest	-
21.1 Code: MM02	Mengmonster	-
22. Pleisterwerk aan muren	Geen asbest	-
22.1 Code: MM01	Mengmonster	-

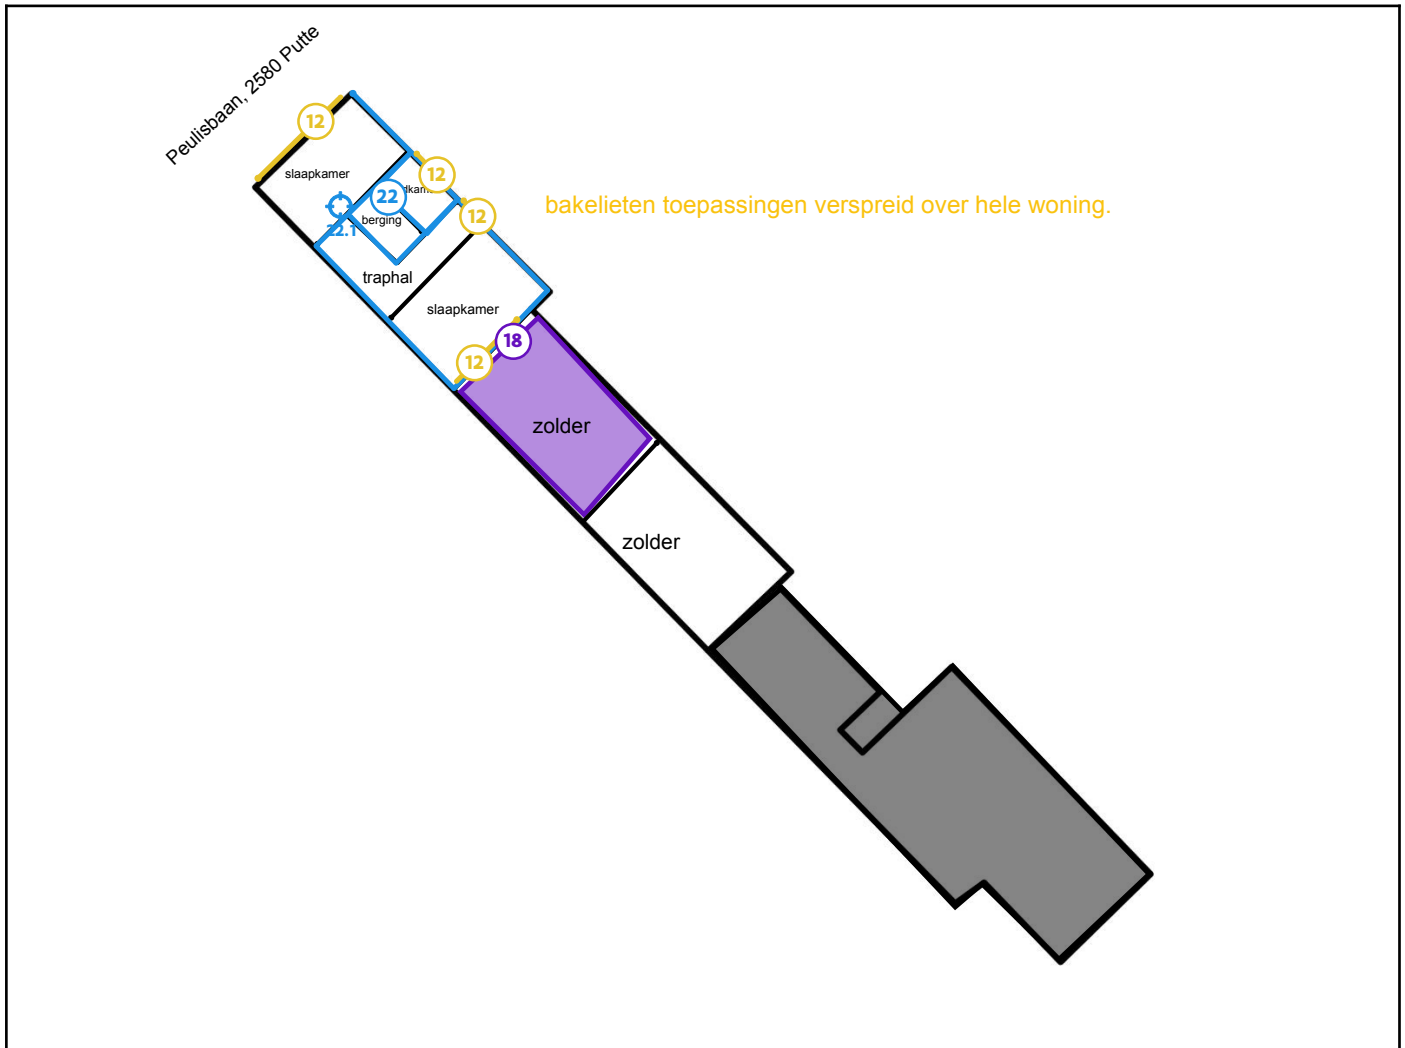
Plan 1.3: woning +1

Beschrijving	Type	Actie
11. Bakeliet (oud elektrisch materieel)	Asbestmateriaal	Zorgvuldig beheren
12. Mastiek (oud) schrijnwerk (tussen kader en glas)	Asbestmateriaal	Zorgvuldig beheren
18. Ruimte onder dak niet toegankelijk	Advies	-
22. Pleisterwerk aan muren	Geen asbest	-
22.1 Code: MM01	Mengmonster	-

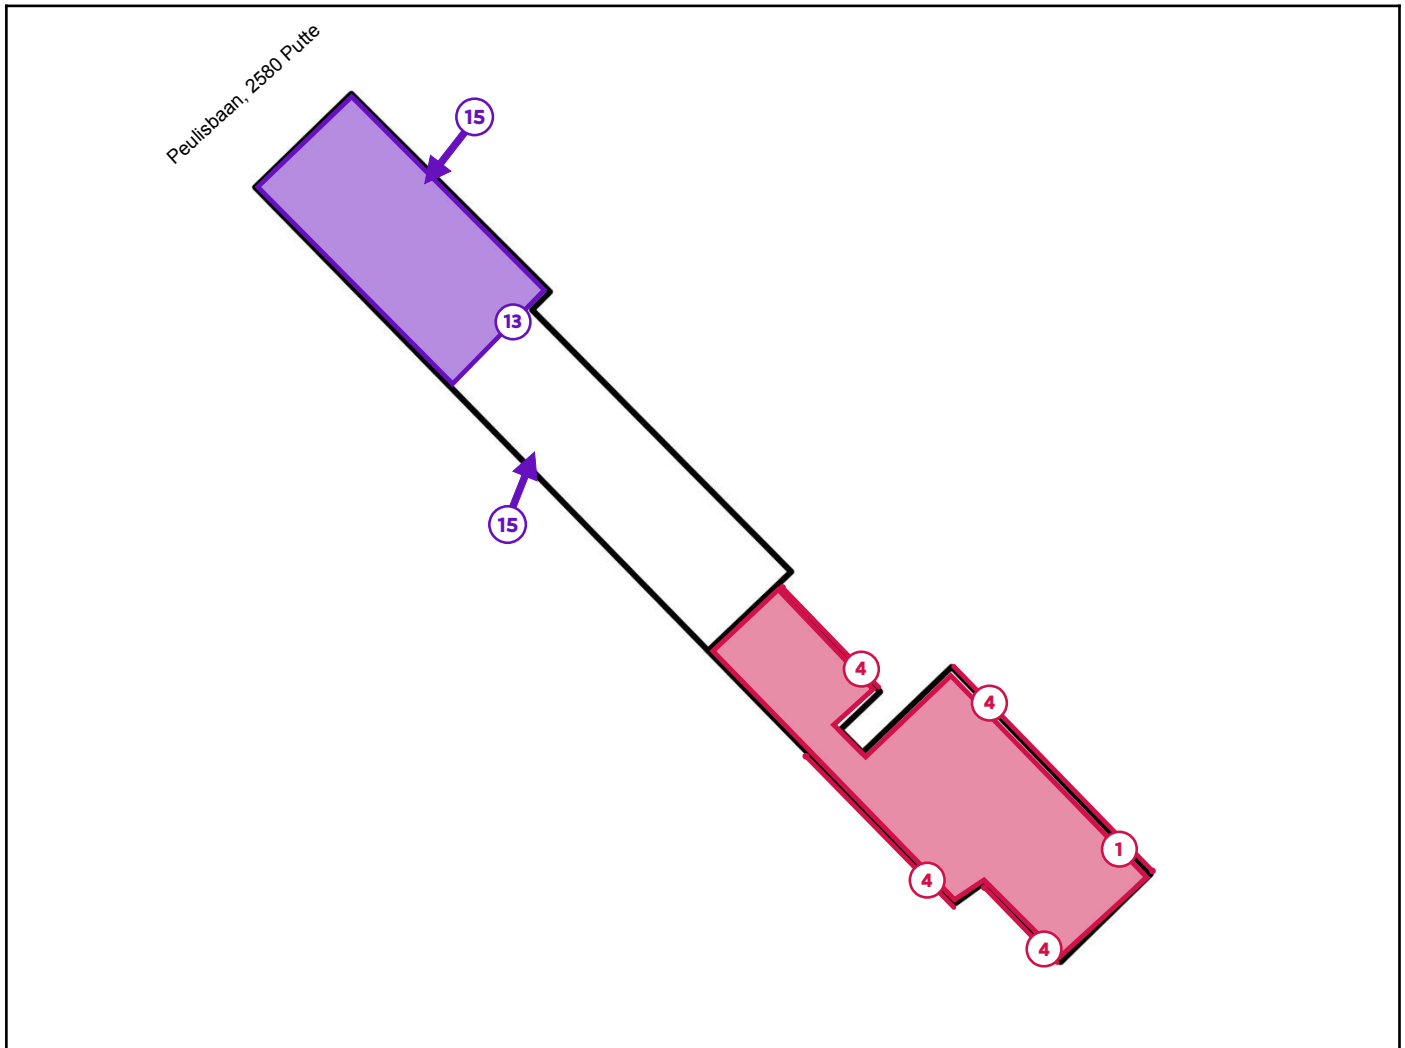
Plan 1.4: woning Dakenplan

Beschrijving	Type	Actie
1. Golfplaten dakbedekking	Asbestmateriaal	Dringend verwijderen
4. Slib in dakgoten	Asbestmateriaal	Dringend verwijderen
13. Dak en daktoepassingen niet visueel zichtbaar	Beperking	-
15. Schouwen	Beperking	-

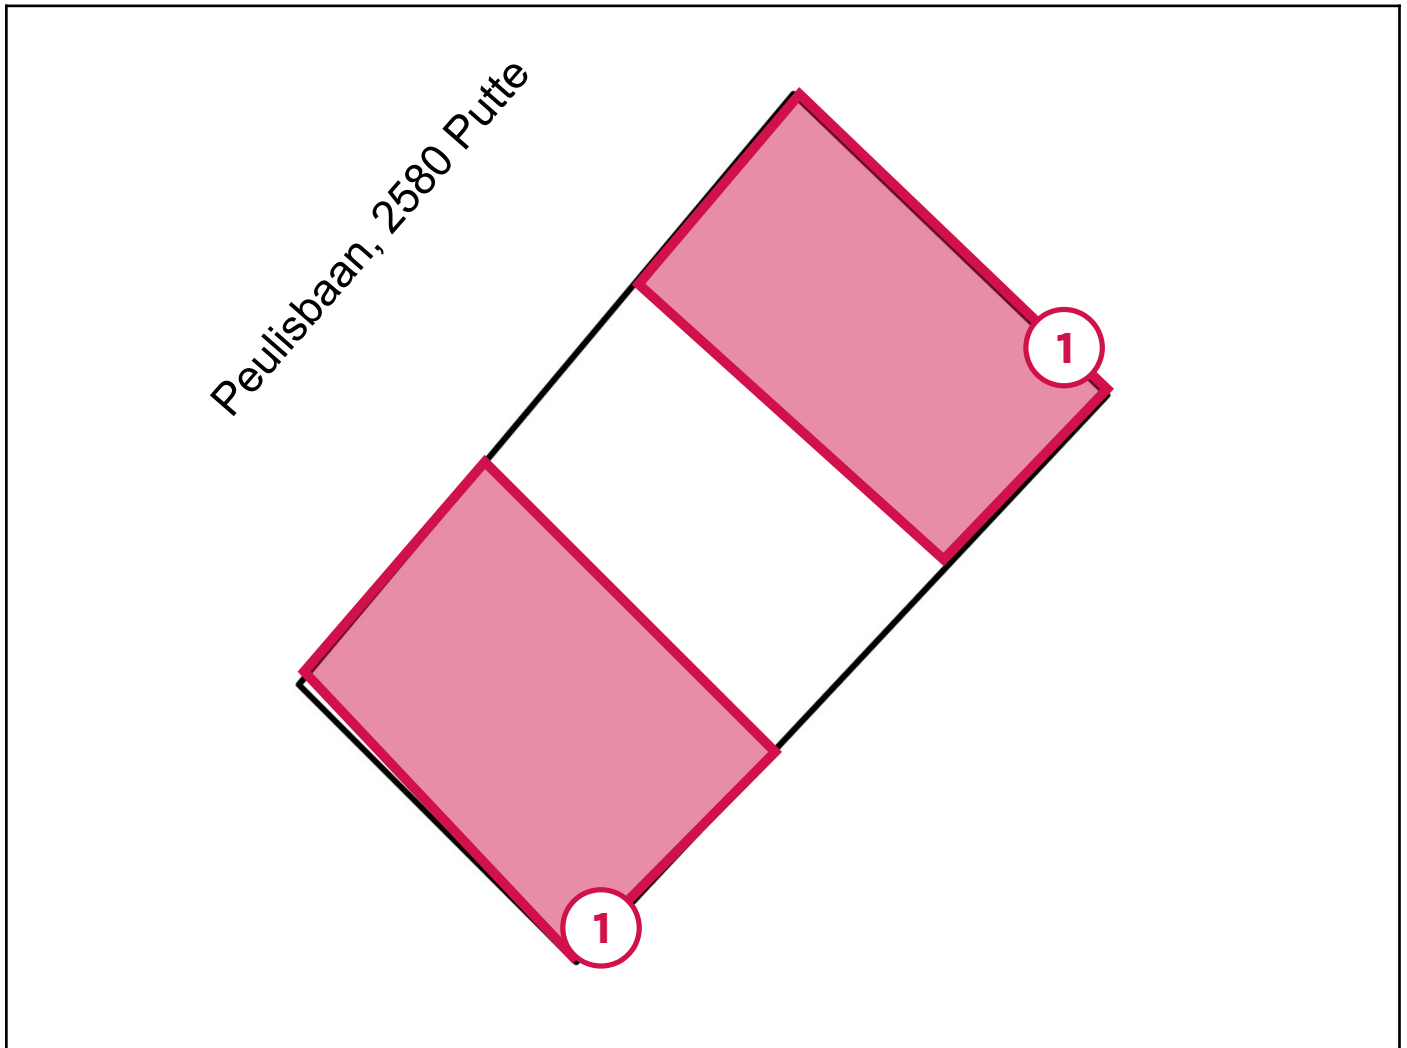
Plan 4.1: Constructie plan

Beschrijving	Type	Actie
1. Golfplaten dakbedekking	Asbestmateriaal	Dringend verwijderen

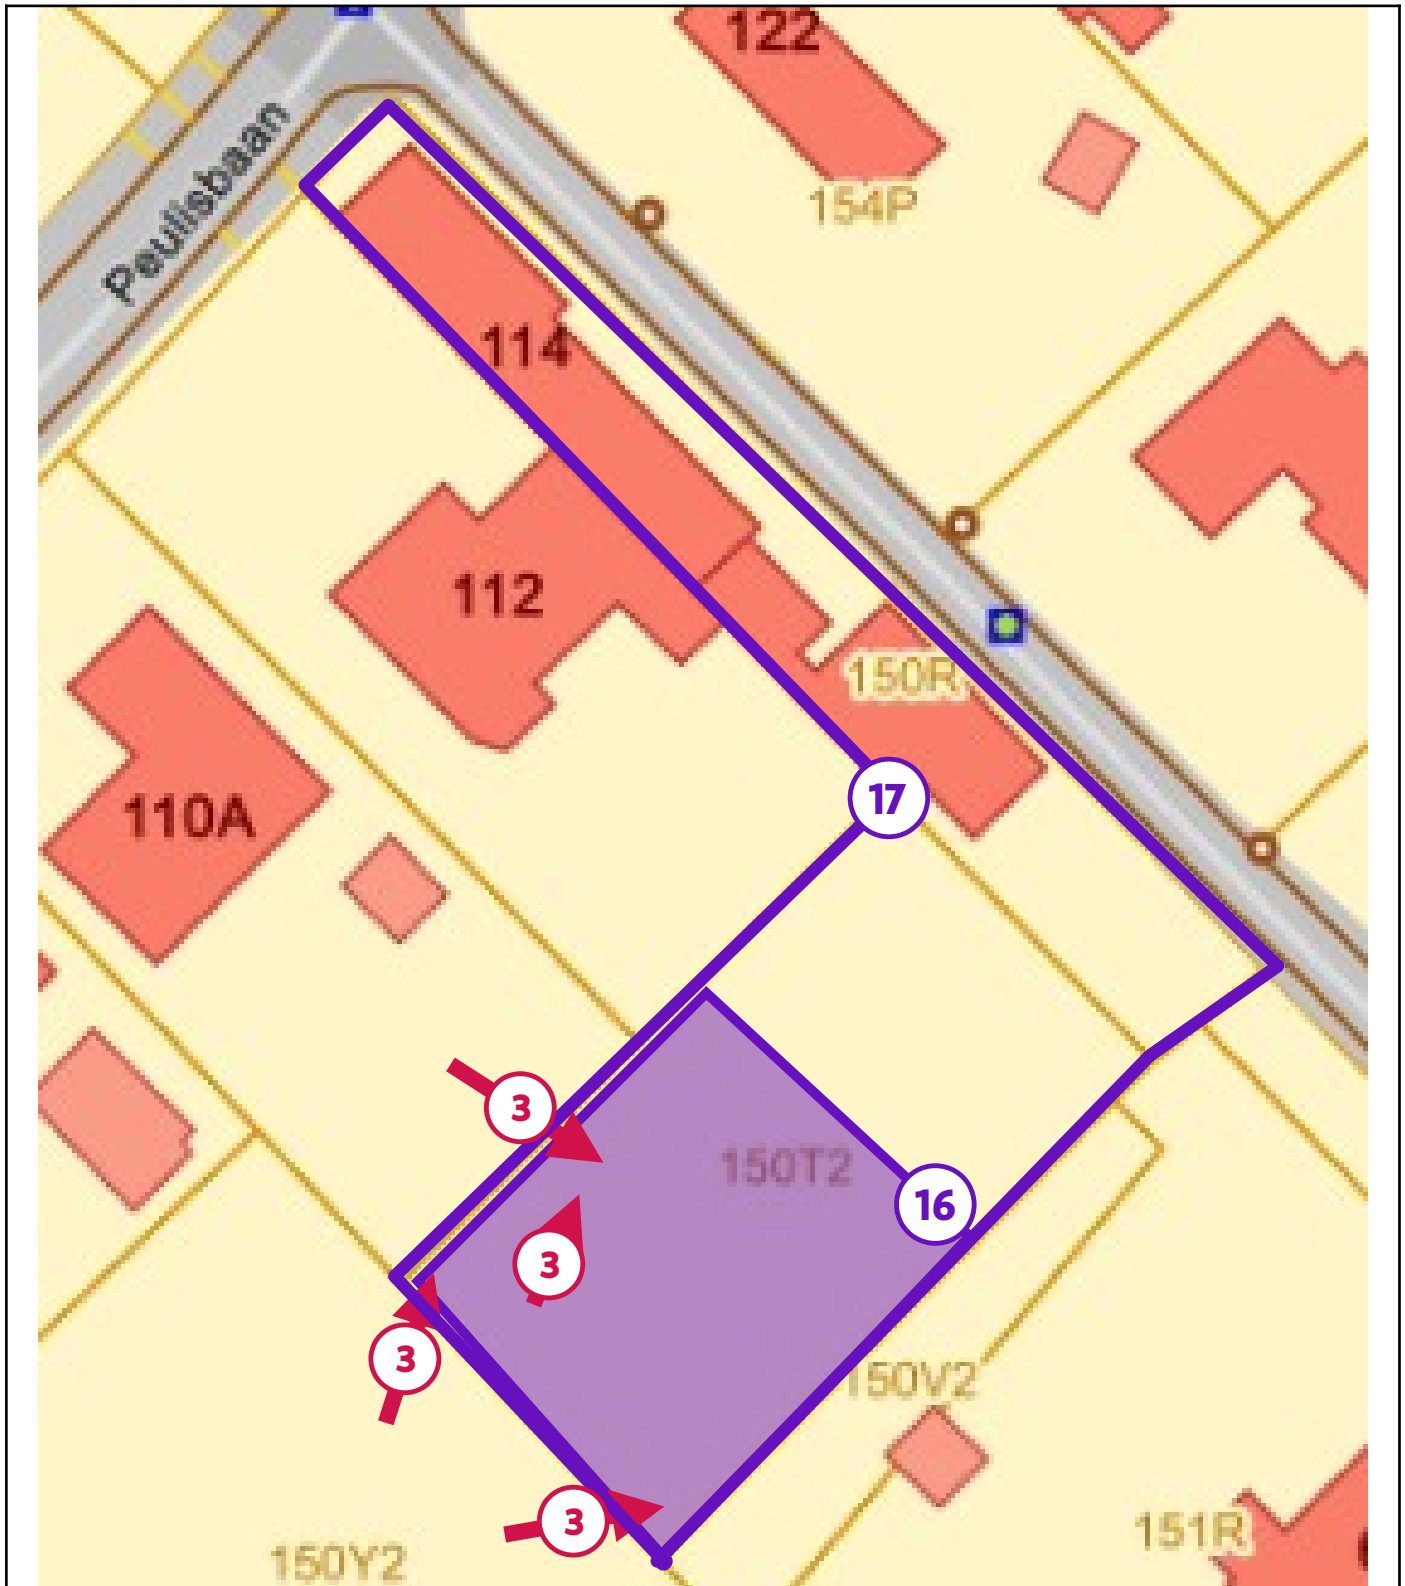
Plan 7.1: Vaststellingen buiten de constructies

3. Afval buiten	Asbestmateriaal	Dringend verwijderen
16. Tuin	Beperking	-
17. Rondgang inspectiegebied	Advies	-

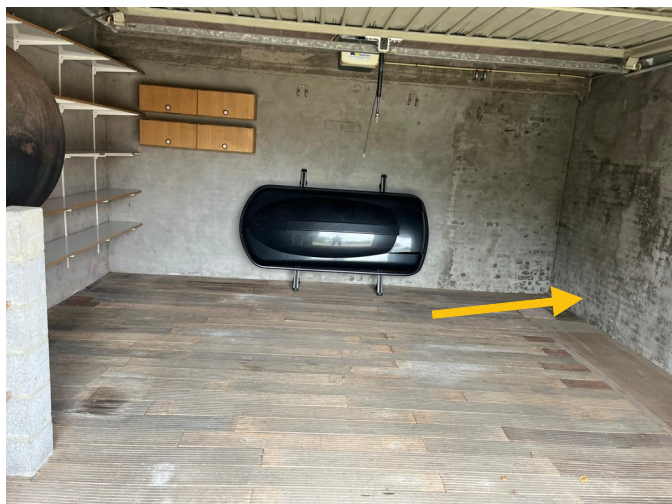
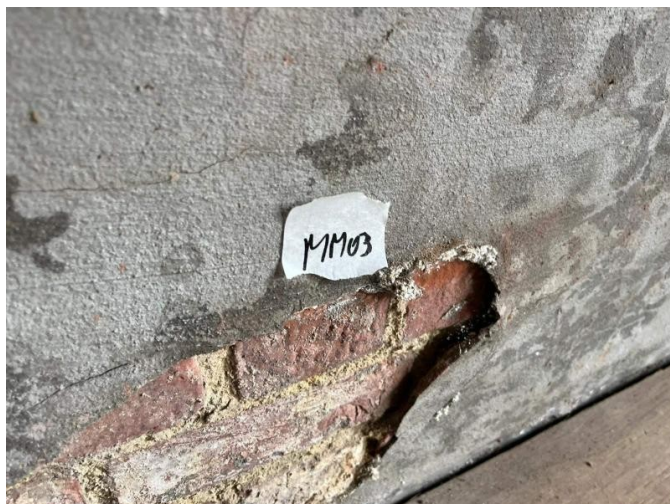
Fiche 20: Cementlaag

Geen asbest

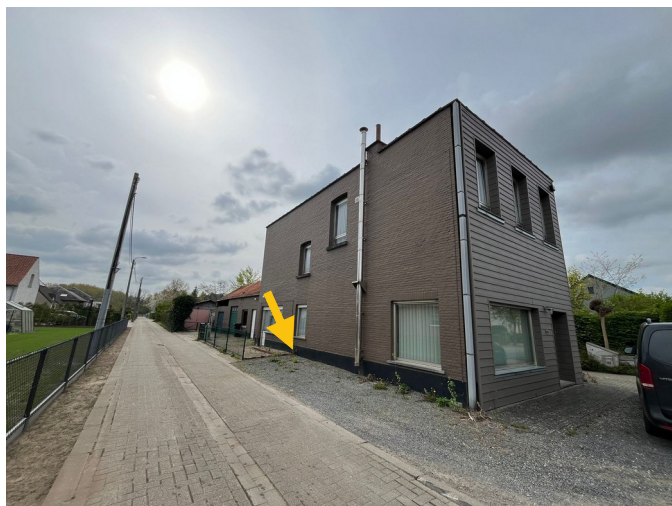
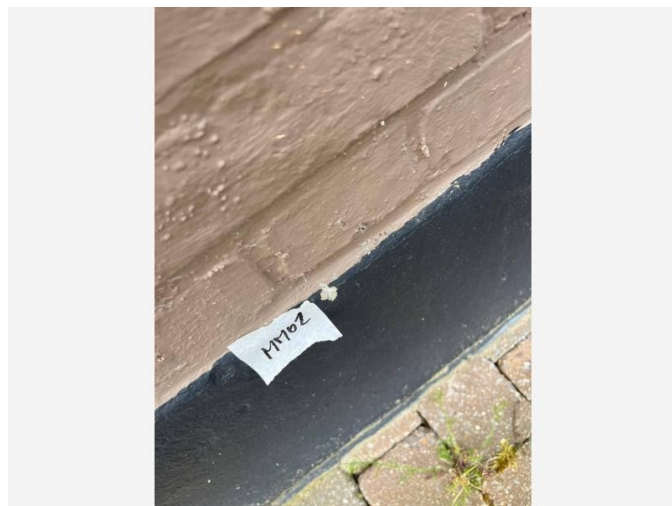
Fiche 21: Cementlaag buiten

Geen asbest
