Asbestinventarisatetest

Lierbaan 111, 2580 Putte

Attestnummer : 20260204-000069.000

Uitgegeven op : 04.02.2026

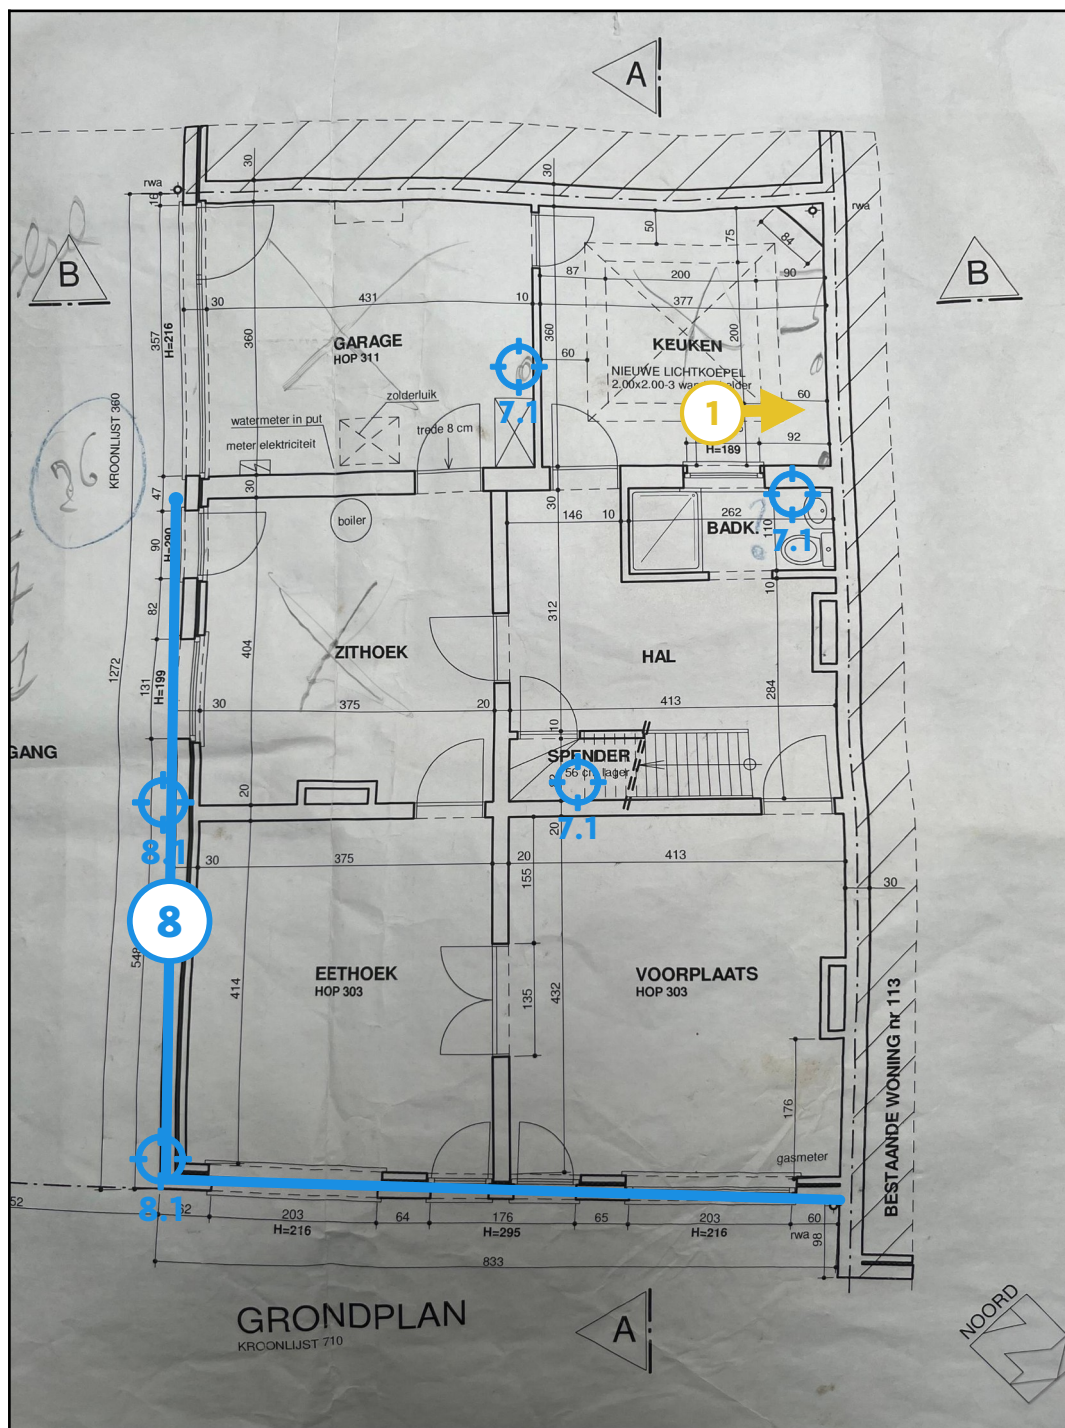
Plan 1.1: GLV

alle ruimtes zijn bepleisterd.
 Plafonds zijn niet bepleisterd
 tegelijk verspreid over hele verdieping.

1. Antidreunplaat onder spoeltafel	Asbestmateriaal	Zorgvuldig beheren
4. Tegellijm	Advies	-
7. Pleisterwerk aan muren	Geen asbest	-
7.1 Code: MM01	Mengmonster	-
8. Cementlaag buiten (Crepil)	Geen asbest	-
8.1 Code: MM02	Mengmonster	-
15. Geen pleisterwerk aan plafonds	Overige ruimte of materiaal	-

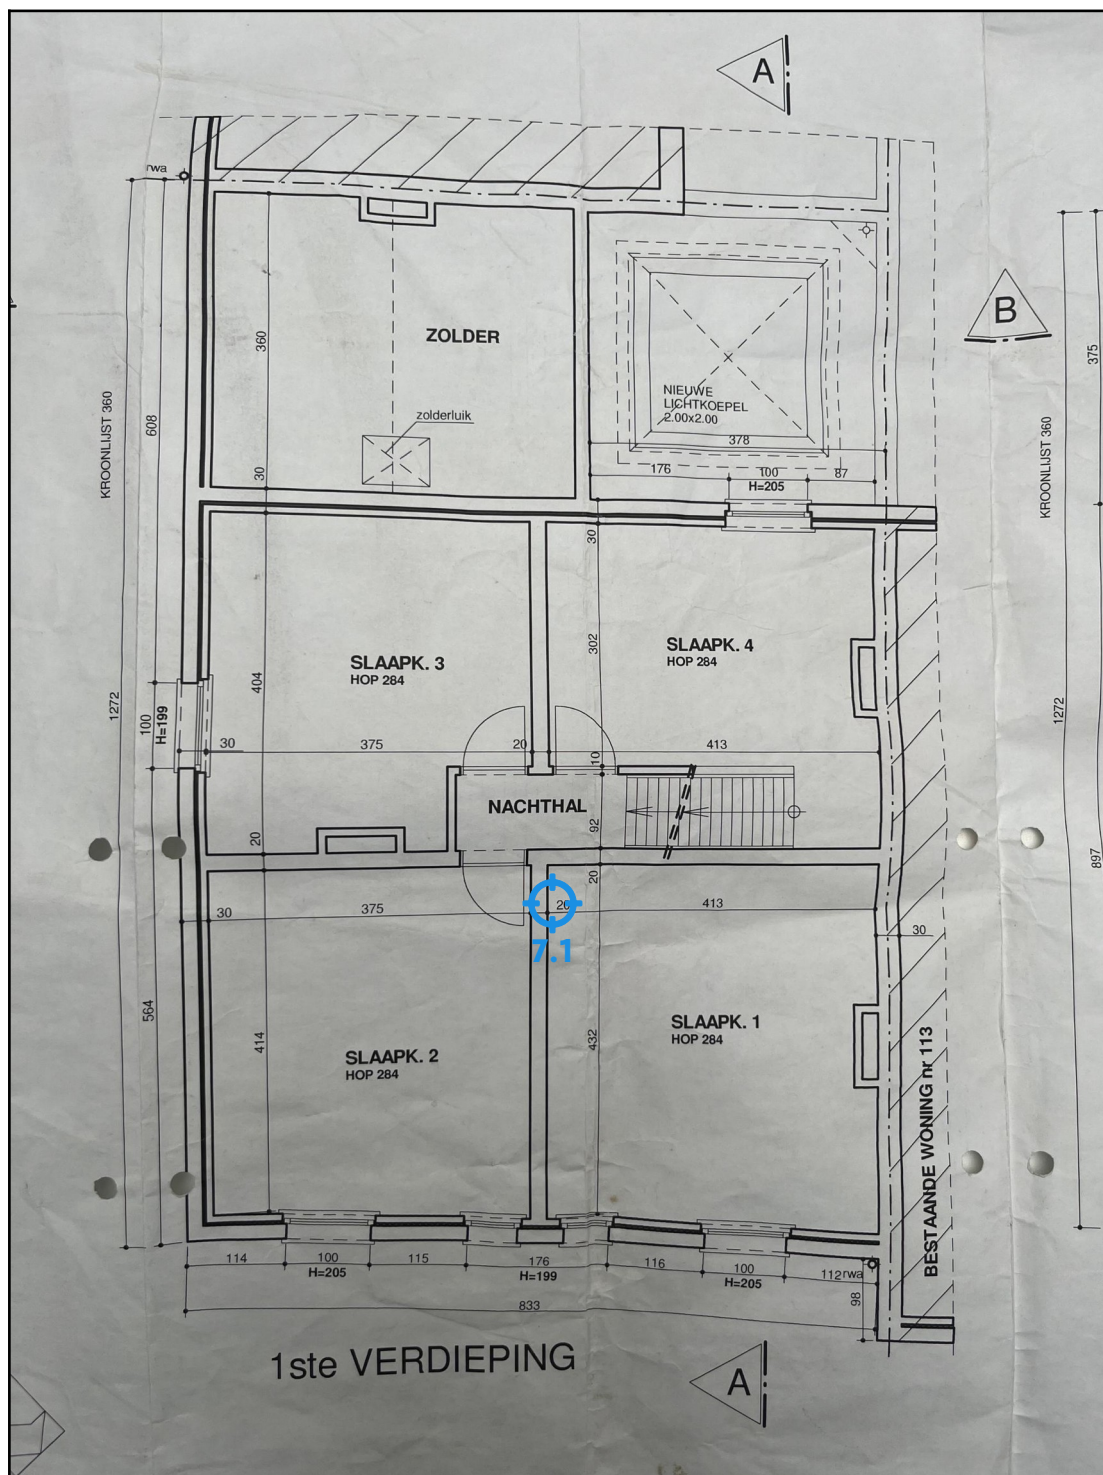
Plan 1.2: +1

alle ruimtes zijn bepleisterd.
plafonds zijn niet bepleisterd.

7. Pleisterwerk aan muren	Geen asbest	-
7.1 Code: MM01	Mengmonster	-
15. Geen pleisterwerk aan plafonds	Overige ruimte of materiaal	-

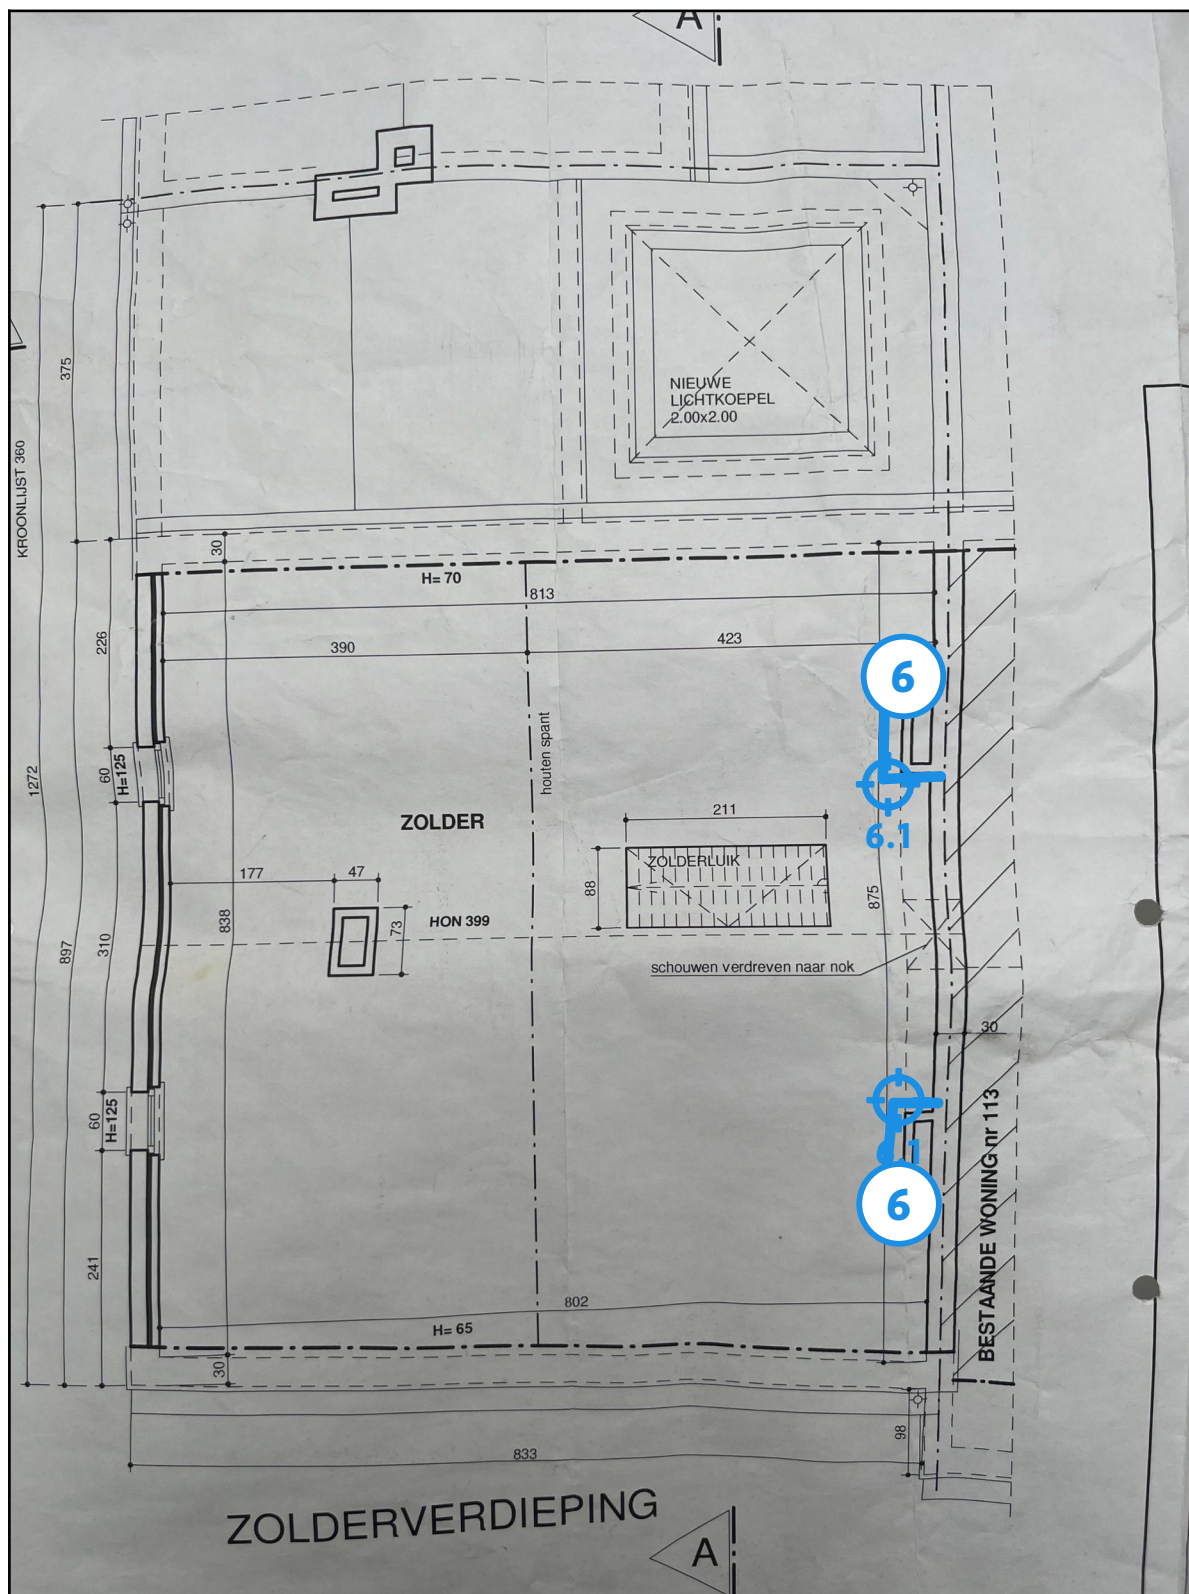
Plan 1.3: +2/Zolder

6. Pleisterwerk aan schouwen zolder	Geen asbest	-
6.1 Code: MM03	Mengmonster	-

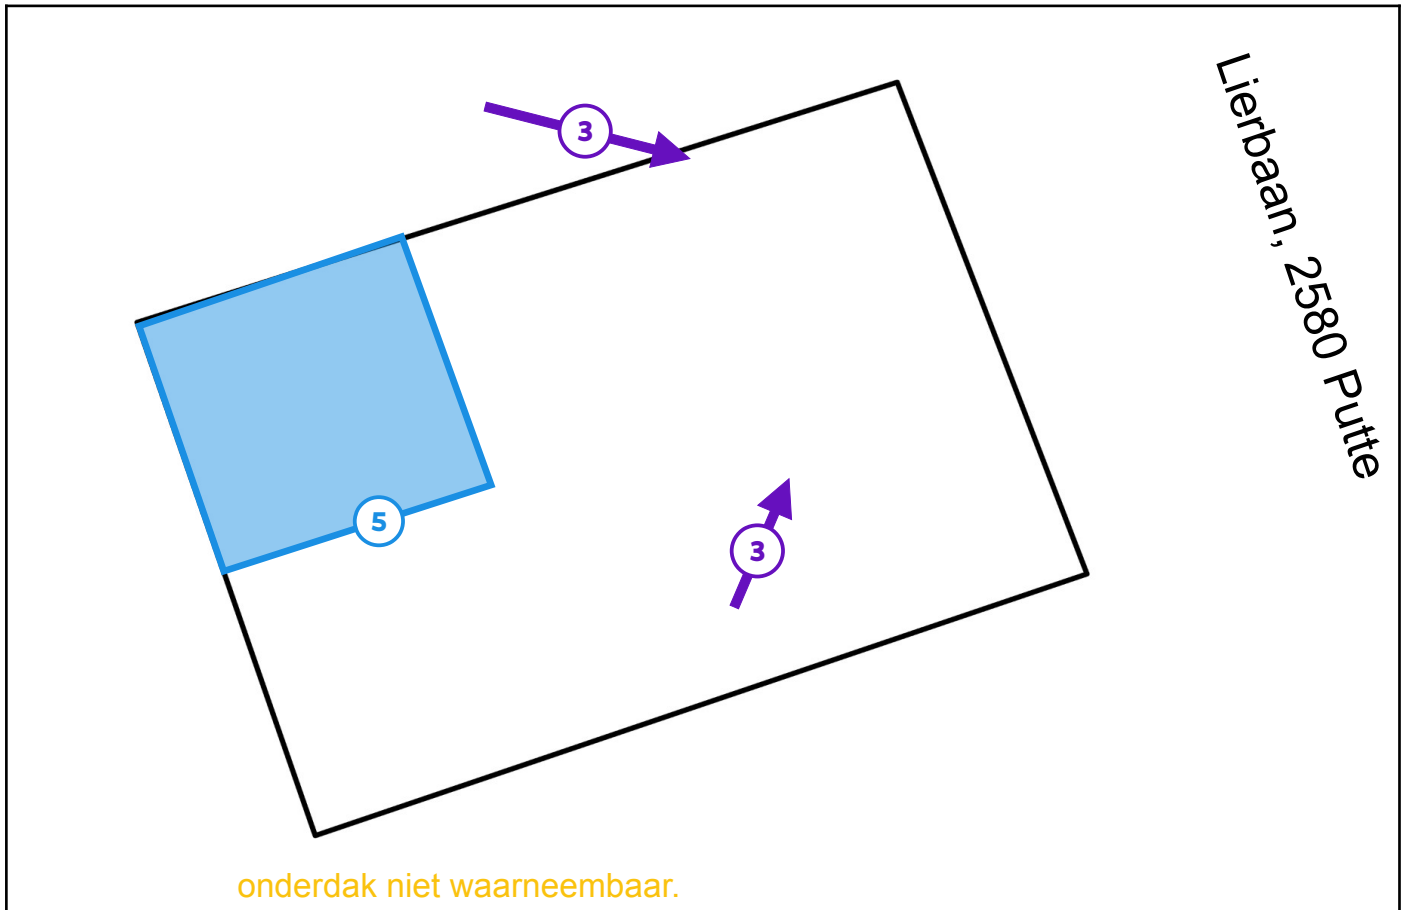
Plan 1.4: Dakenplan

Beschrijving	Type	Actie
2. Onderdak	Beperking	-
3. Schouwen	Beperking	-
5. Roofing op dak	Geen asbest	-

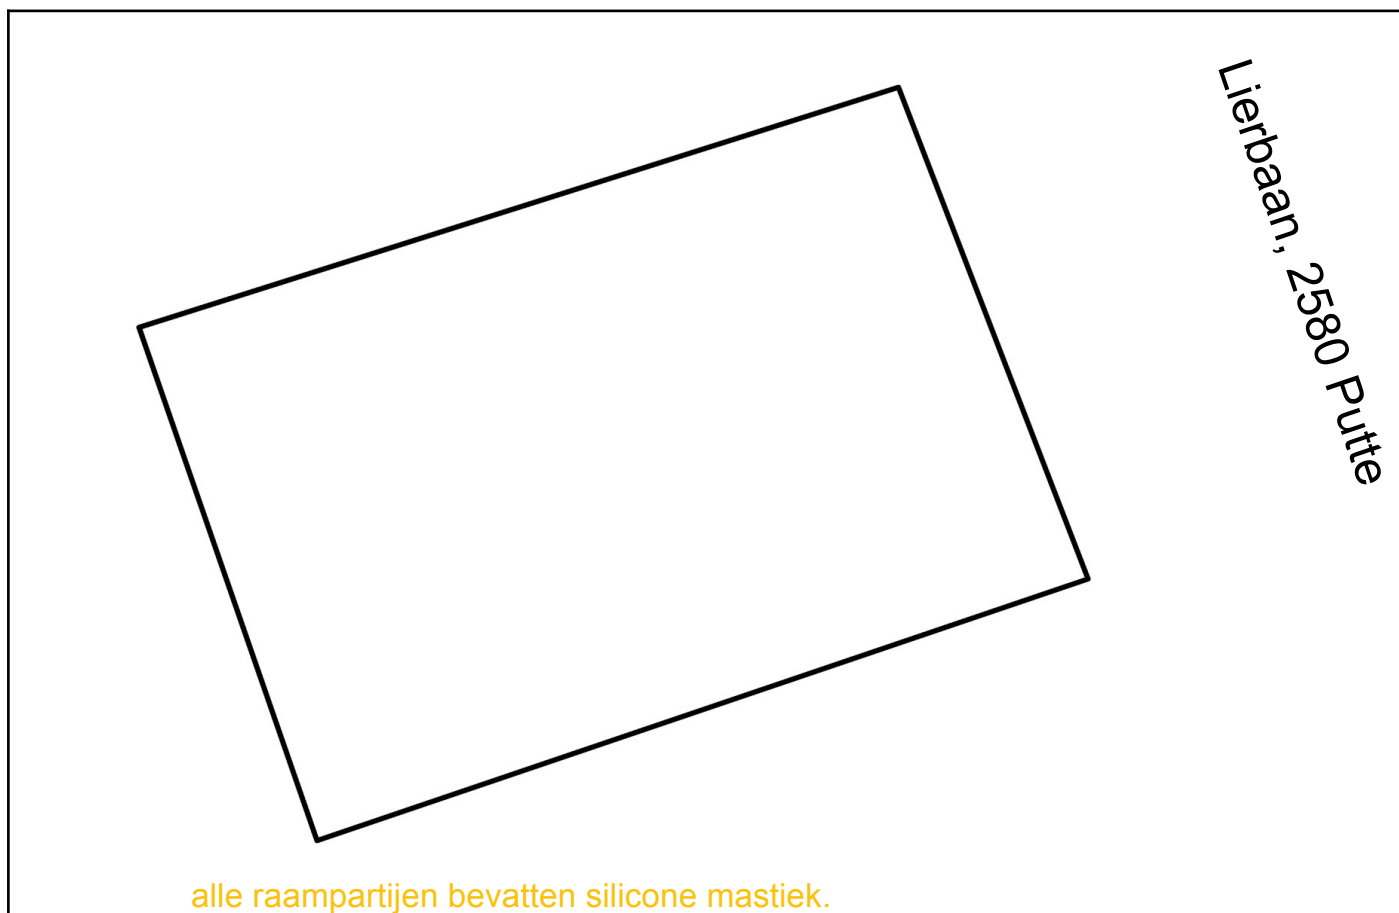
Plan 1.5: overzichtspan

Beschrijving	Type	Actie
12. Siliconen aan ramen en/of deuren	Overige ruimte of materiaal	-

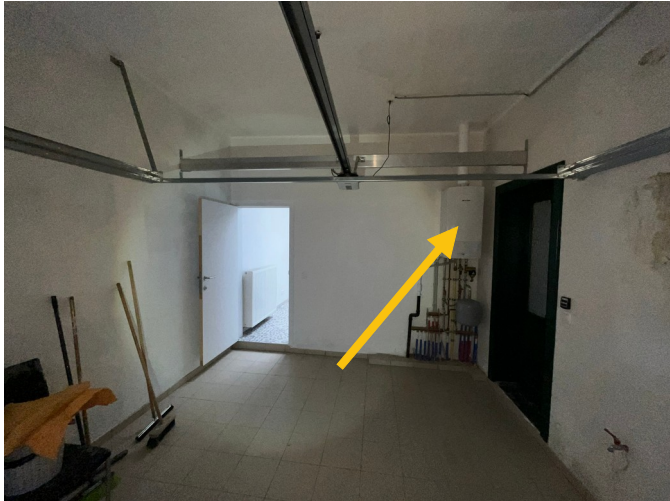
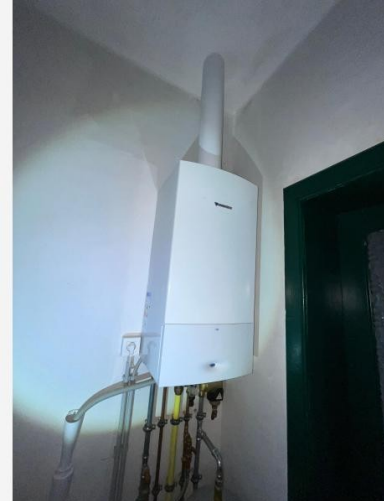
Beschrijving	Notitie	Terug te vinden op plannen
Fiche 9: Materialen aan de stookketel niet aanwezig	Er werden geen verdachte toepassingen aan de stookketel vastgesteld. bouwjaar 2024.	-
Fiche 10: Dakbedekking niet verdacht	Op google streetview is duidelijk te zien dat het dak vernieuwd is geweest tussen 2017 en 2021	-
Fiche 11: Rookgaskanalen niet verdacht	De gebruikte rookgaskanalen zijn niet asbestverdacht.	-
Fiche 12: Siliconen aan ramen en/of deuren	De ramen en/of deuren zijn opgespoten met niet verdachte mastiek/kit.	Plan 1.5: overzichtsplan

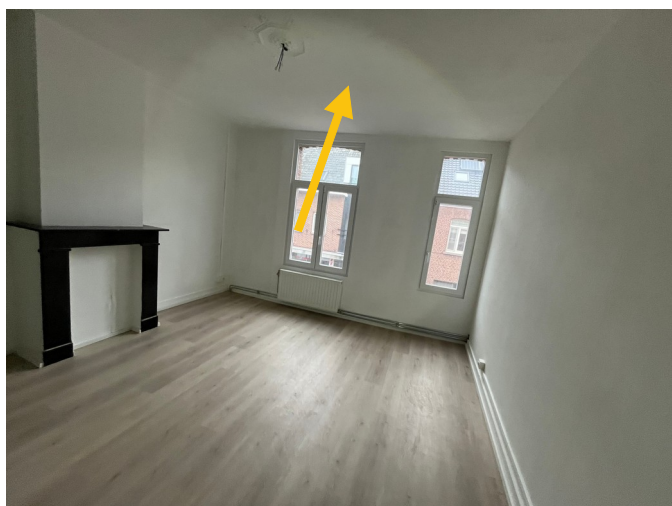
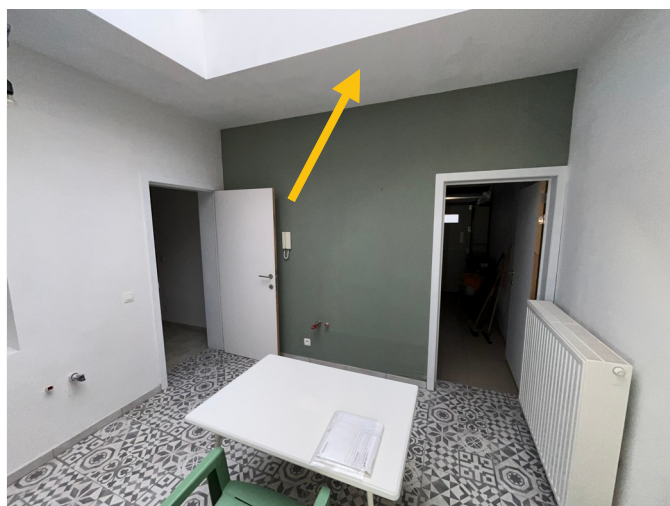
Beschrijving	Notitie	Terug te vinden op plannen
Fiche 13: Leidingisolatie niet aanwezig	Er is geen isolatiemateriaal rond de leidingen aangebracht.	-
Fiche 14: Liftinfrastructuur niet aanwezig	-	-
Fiche 15: Geen pleisterwerk aan plafonds	-	Plan 1.1: GLV Plan 1.2: +1
