Asbestinventarisatetest

Oude Boomstraat 3, 3140 Keerbergen

Attestnummer : 20260311-000242.000

Uitgegeven op : 11.03.2026

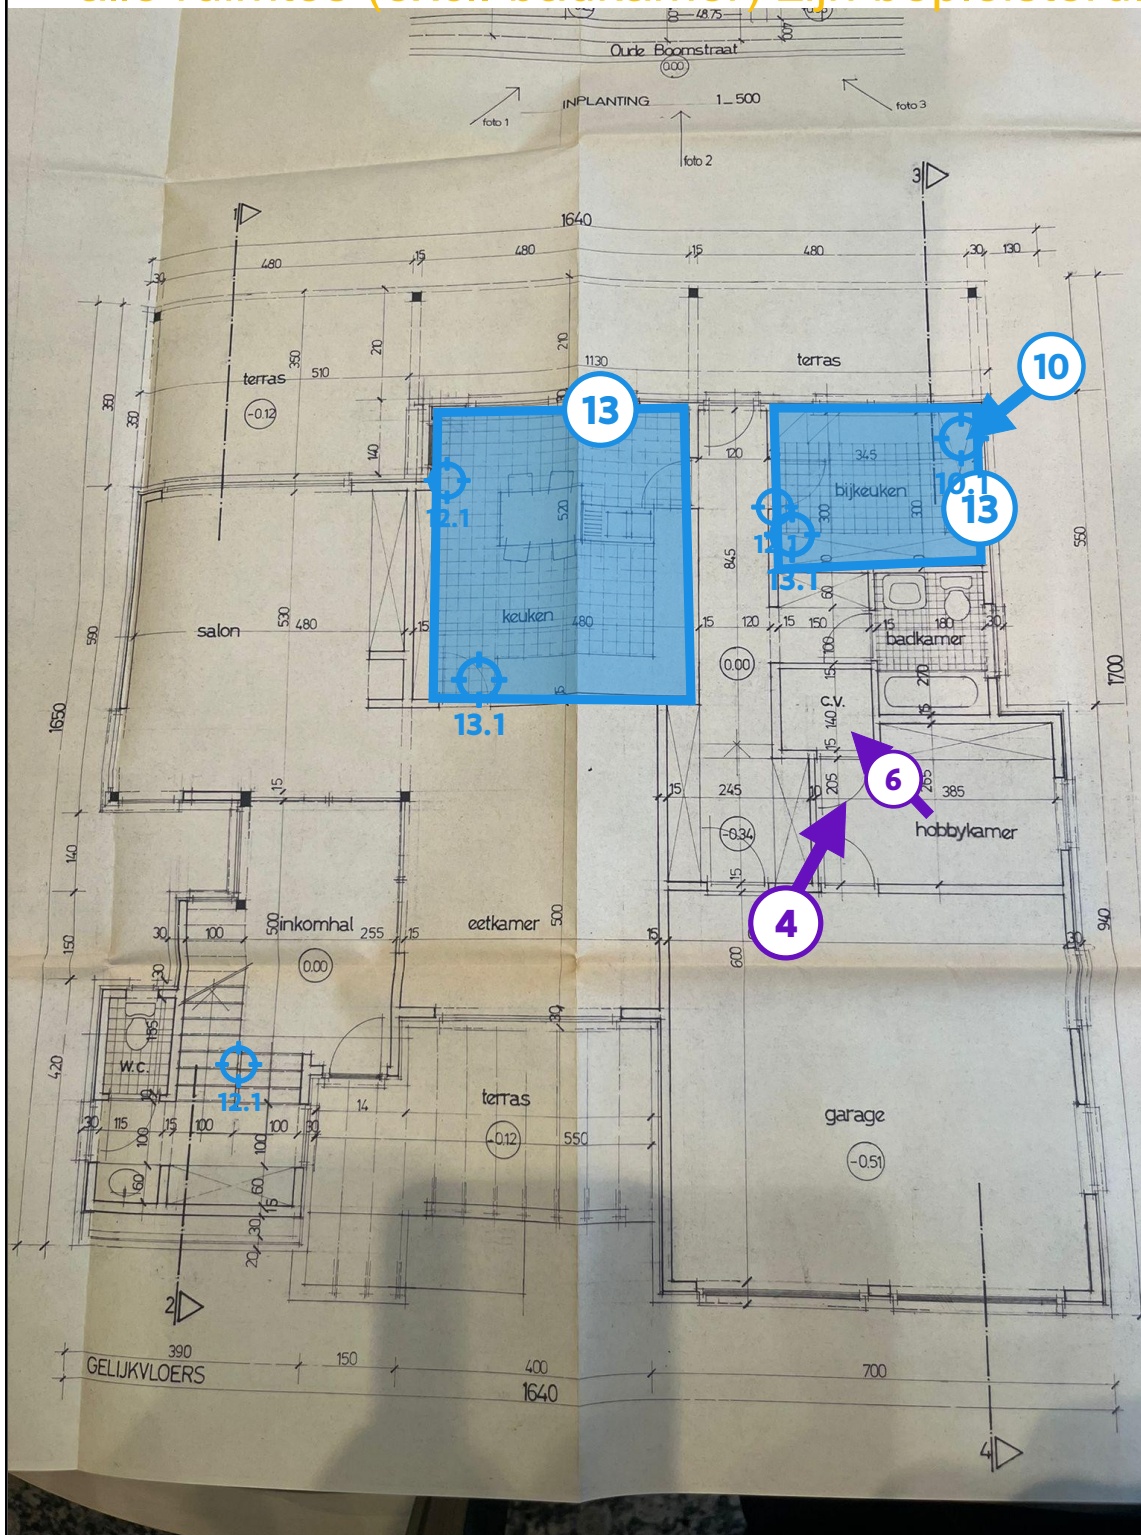
Plan 1.1: GLV

alle ruimtes (excl. badkamer) zijn bepleisterd.

4. Kruipkelder	Beperking	-
6. CV-ketel geplaatst voor 2001	Advies	-
10. Antidreunplaat onder spoeltafel	Geen asbest	-
10.1 Code: PM01	Puntmonster	-
12. Pleisterwerk aan muren	Geen asbest	-
12.1 Code: MM01	Mengmonster	-
13. Pleisterwerk aan plafond	Geen asbest	-
13.1 Code: MM02	Mengmonster	-

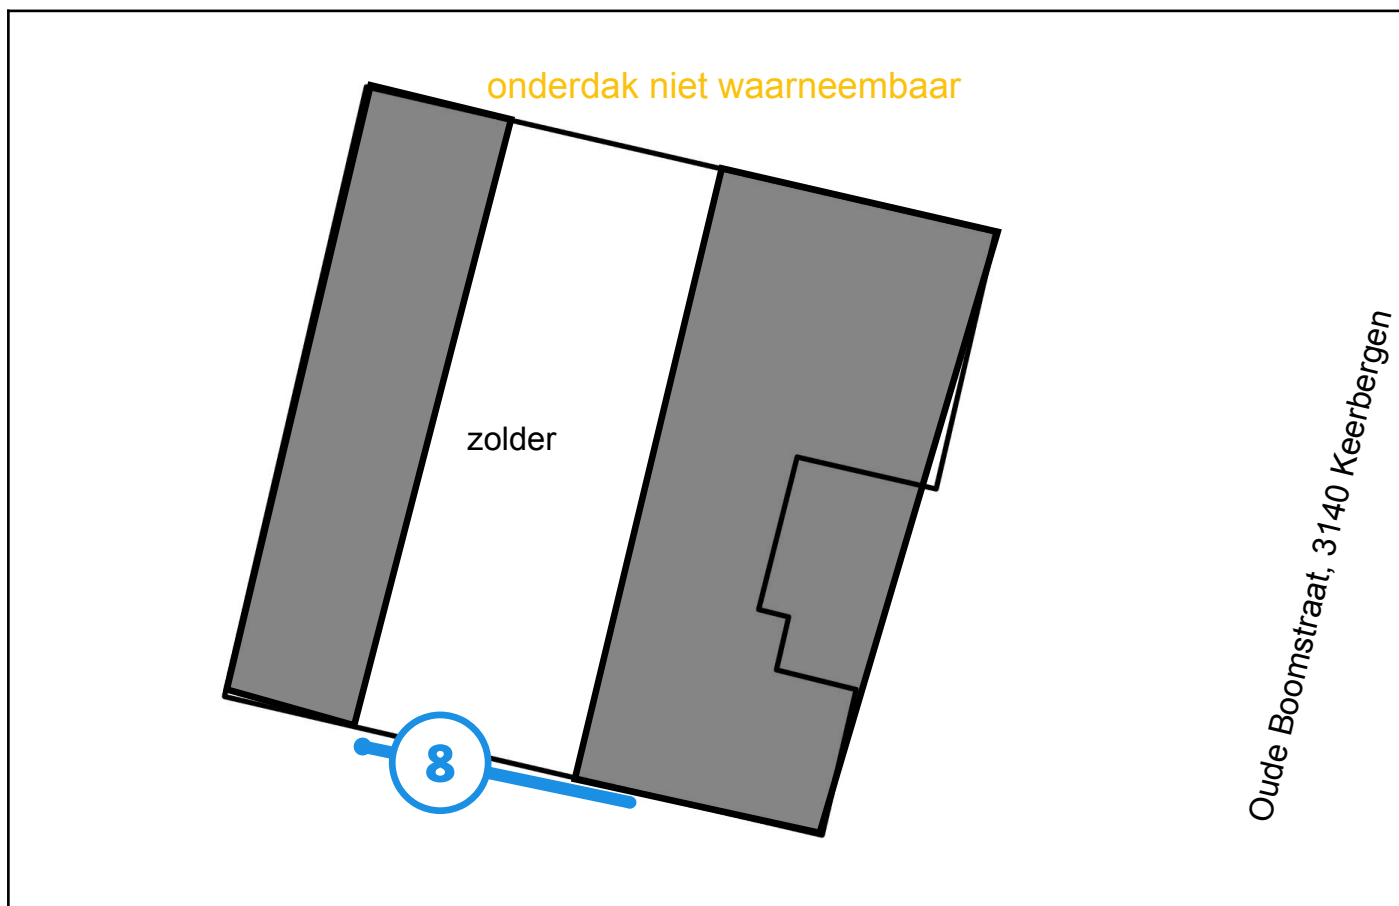
Plan 1.3: Zolderplan

Beschrijving	Type	Actie
2. Onderdak	Beperking	-
8. Shingles tegen zijgevel	Geen asbest	-

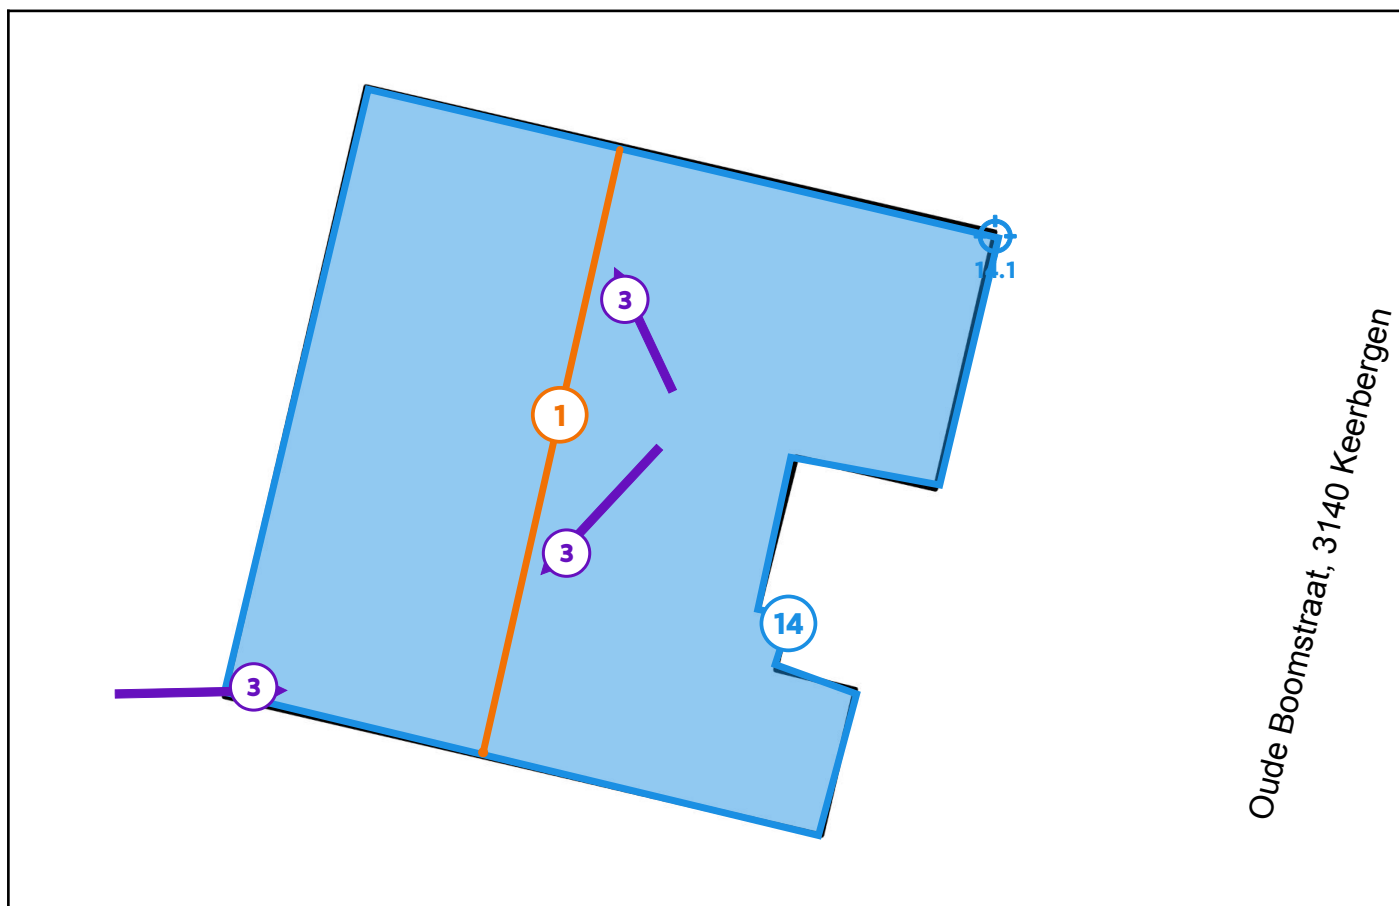
Plan 1.4: dakplan

Beschrijving	Type	Actie
1. Nokpannen aan dak	Asbestmateriaal	Verwijderen
3. Schouwen	Beperking	-
14. Leien op dak	Geen asbest	-
14.1 Code: PM02	Puntmonster	-

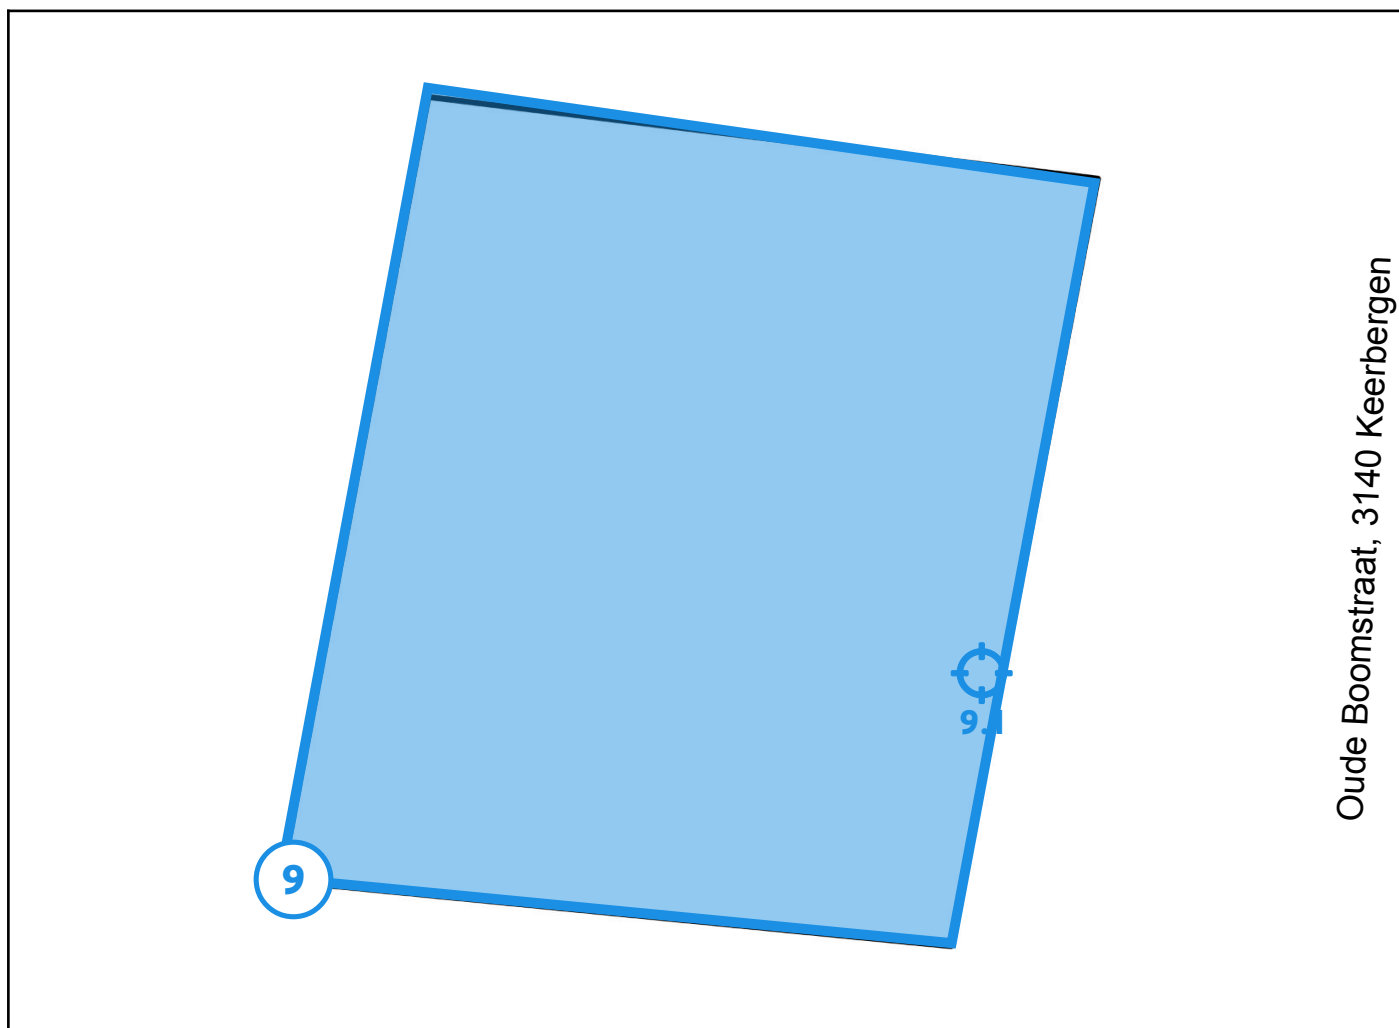
Plan 3.1: tuinhuis n°2

Beschrijving	Type	Actie
9. Bitumen golfplaten tuinhuis N°2	Geen asbest	-
9.1 Code: PM04	Puntmonster	-

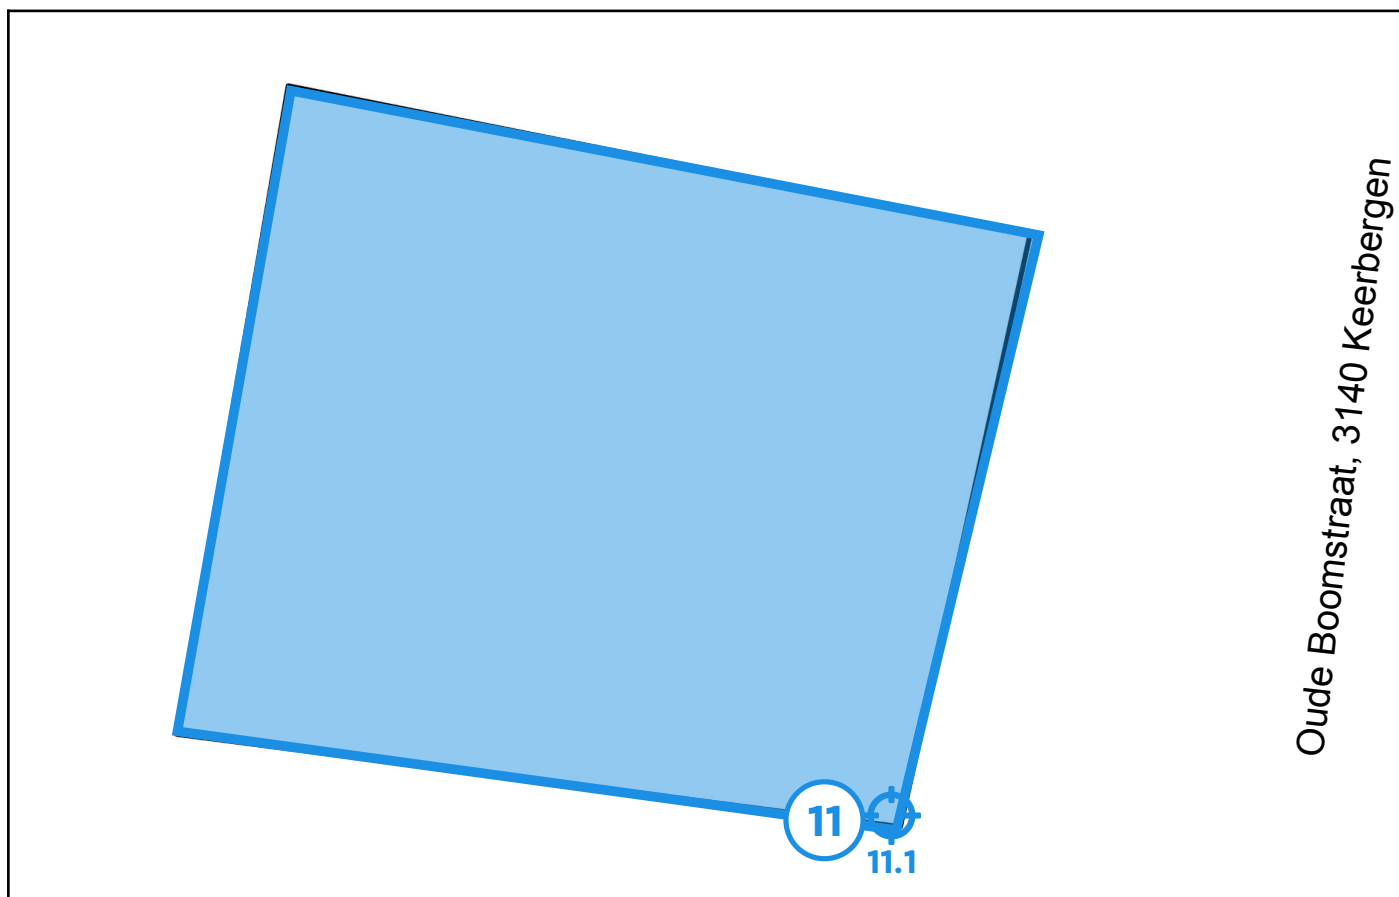
Plan 4.1: overkapping n°1

Beschrijving	Type	Actie
11. Roofing op dak	Geen asbest	-
11.1 Code: PM03	Puntmonster	-

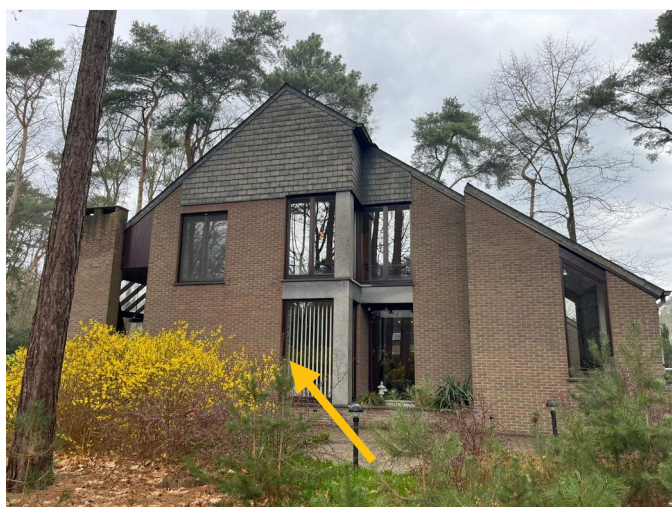
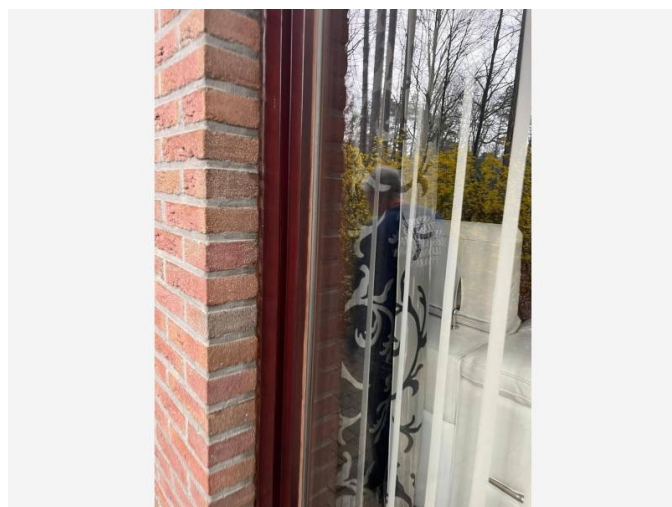
Beschrijving	Notitie	Terug te vinden op plannen
Fiche 15: Siliconen aan ramen en/of deuren	alle ramen en/of deuren zijn opgespoten met niet verdachte mastiek/kit.	-
Fiche 16: Materialen aan de stookketel	Er werden geen verdachte toepassingen aan de stookketel vastgesteld.	-
Fiche 17: Leidingisolatie niet verdacht	De gebruikte leidingisolatie is niet asbestverdacht. deze bevindt zich in de cv-ruimte en hobbyruimte.	-
