Asbestinventarisatetest

Lindestraat 49, 2860 Sint-Katelijne-Waver

Attestnummer : 20260615-000214.000

Asbestveilig (maar mogelijk niet asbestvrij)

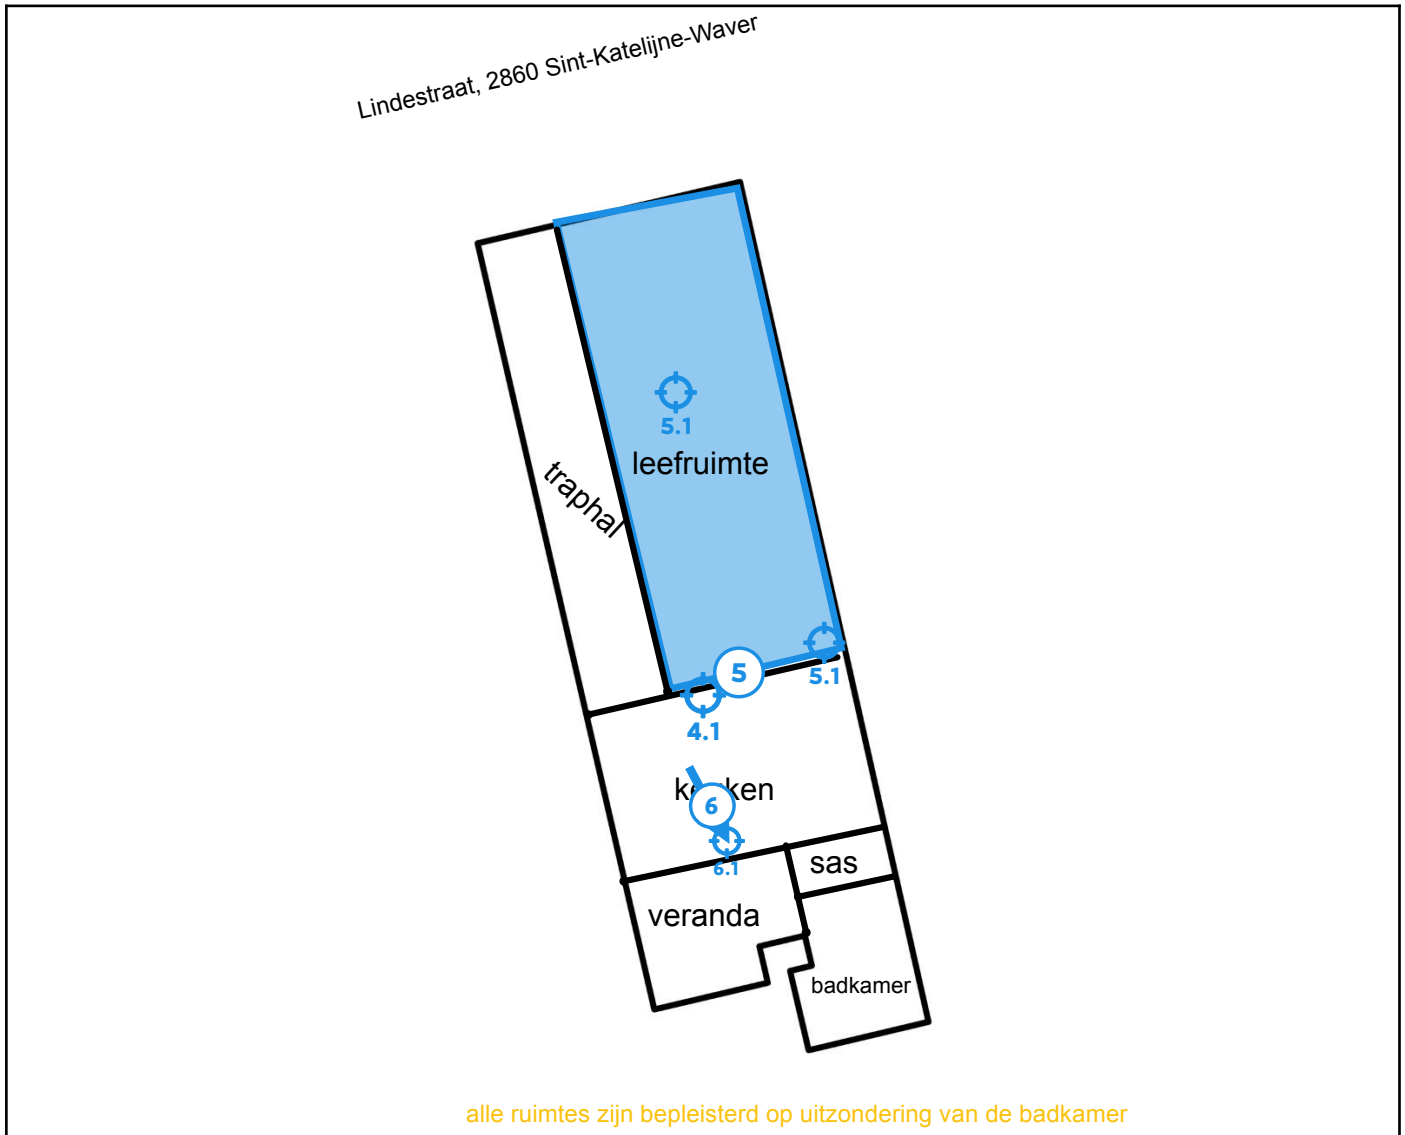
Plan 1.1: woning GLV

Beschrijving	Type	Actie
4. Pleisterwerk aan muren	Geen asbest	-
4.1 Code: MM01	Mengmonster	-
5. Pleisterwerk aan plafond	Geen asbest	-
5.1 Code: MM02	Mengmonster	-
6. Antidreunplaat onder spoeltafel	Geen asbest	-
6.1 Code: PM01	Puntmonster	-

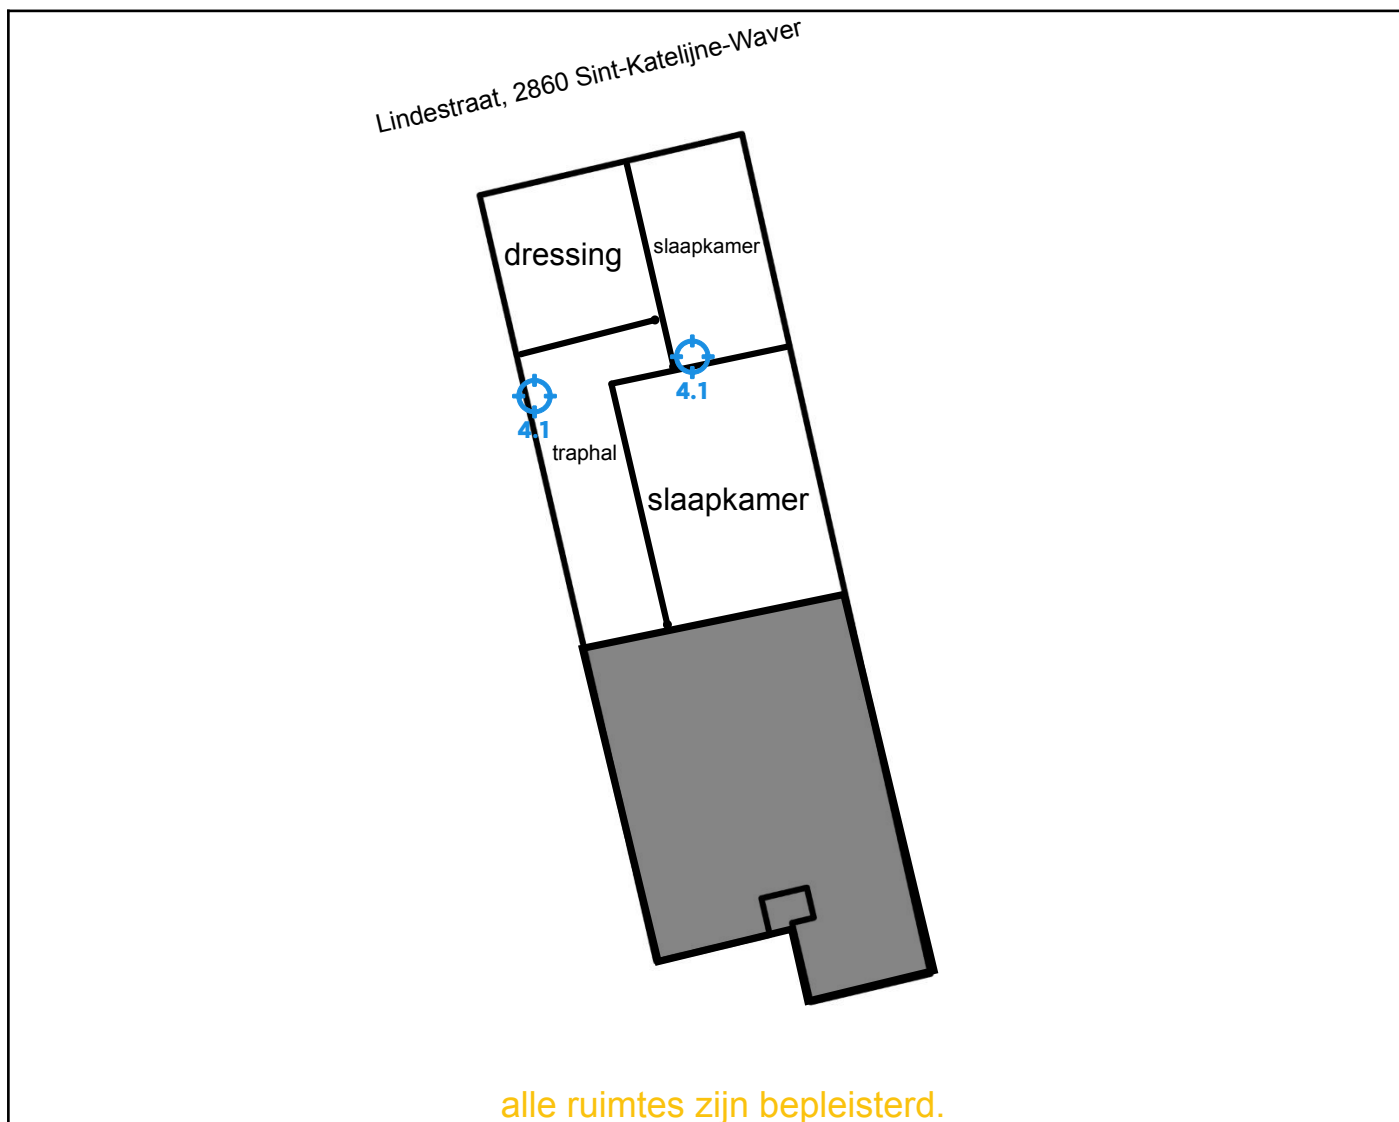
Plan 1.2: woning +1

Beschrijving	Type	Actie
4. Pleisterwerk aan muren	Geen asbest	-
4.1 Code: MM01	Mengmonster	-

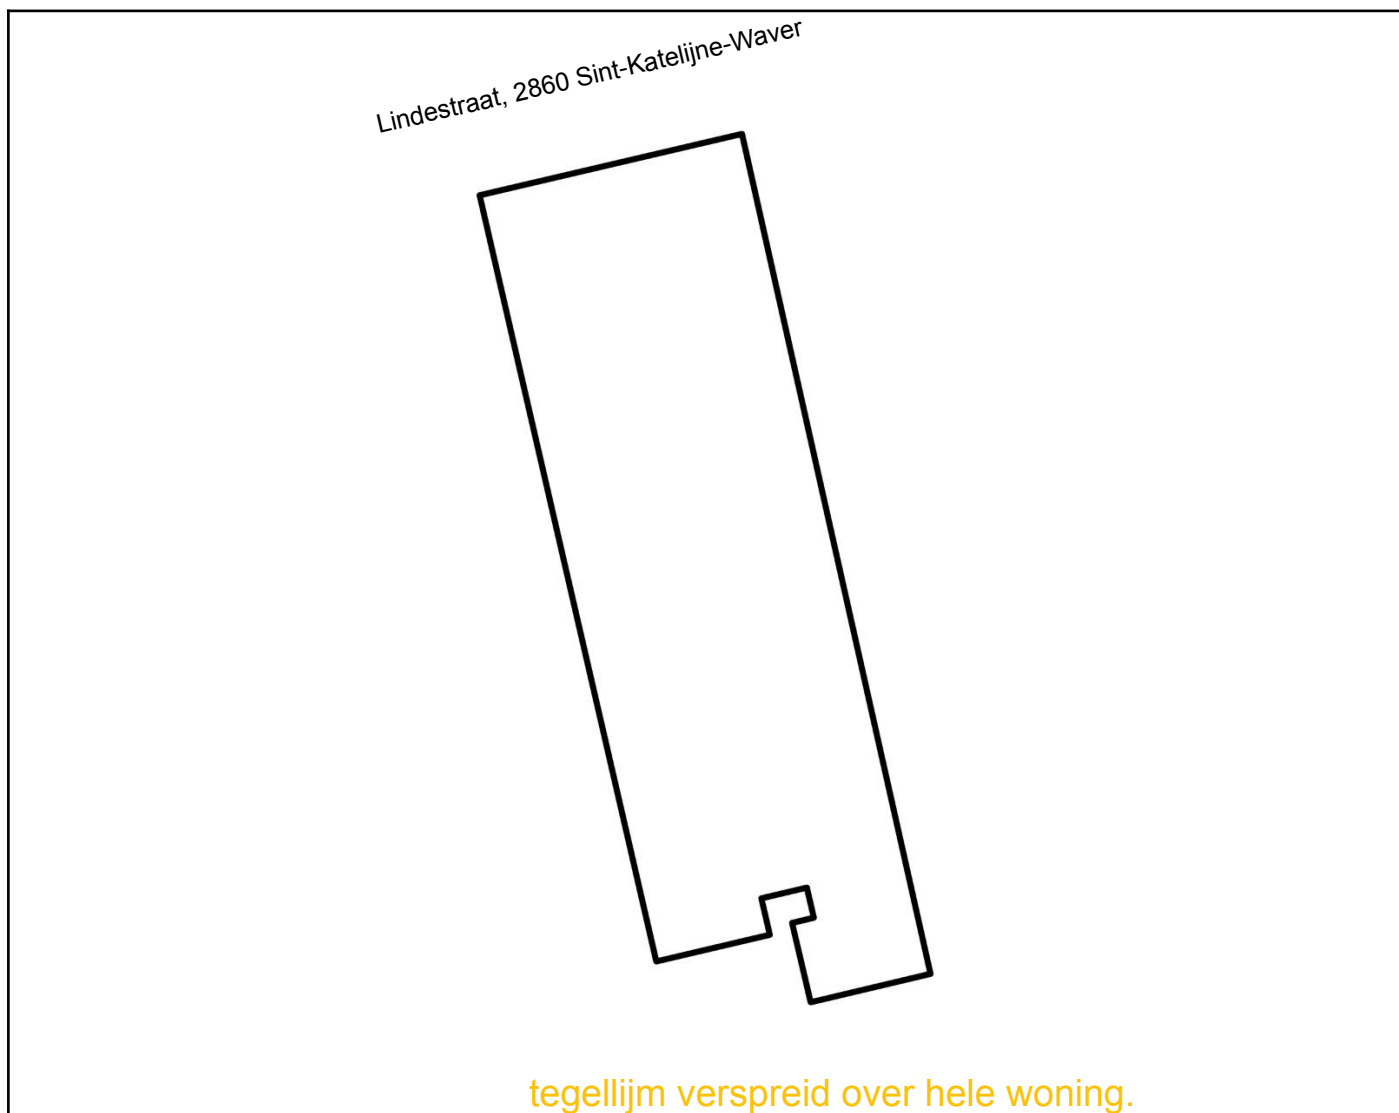
Plan 1.4: woning overzichtspan

Beschrijving	Type	Actie
3. Tegellijm	Advies	-

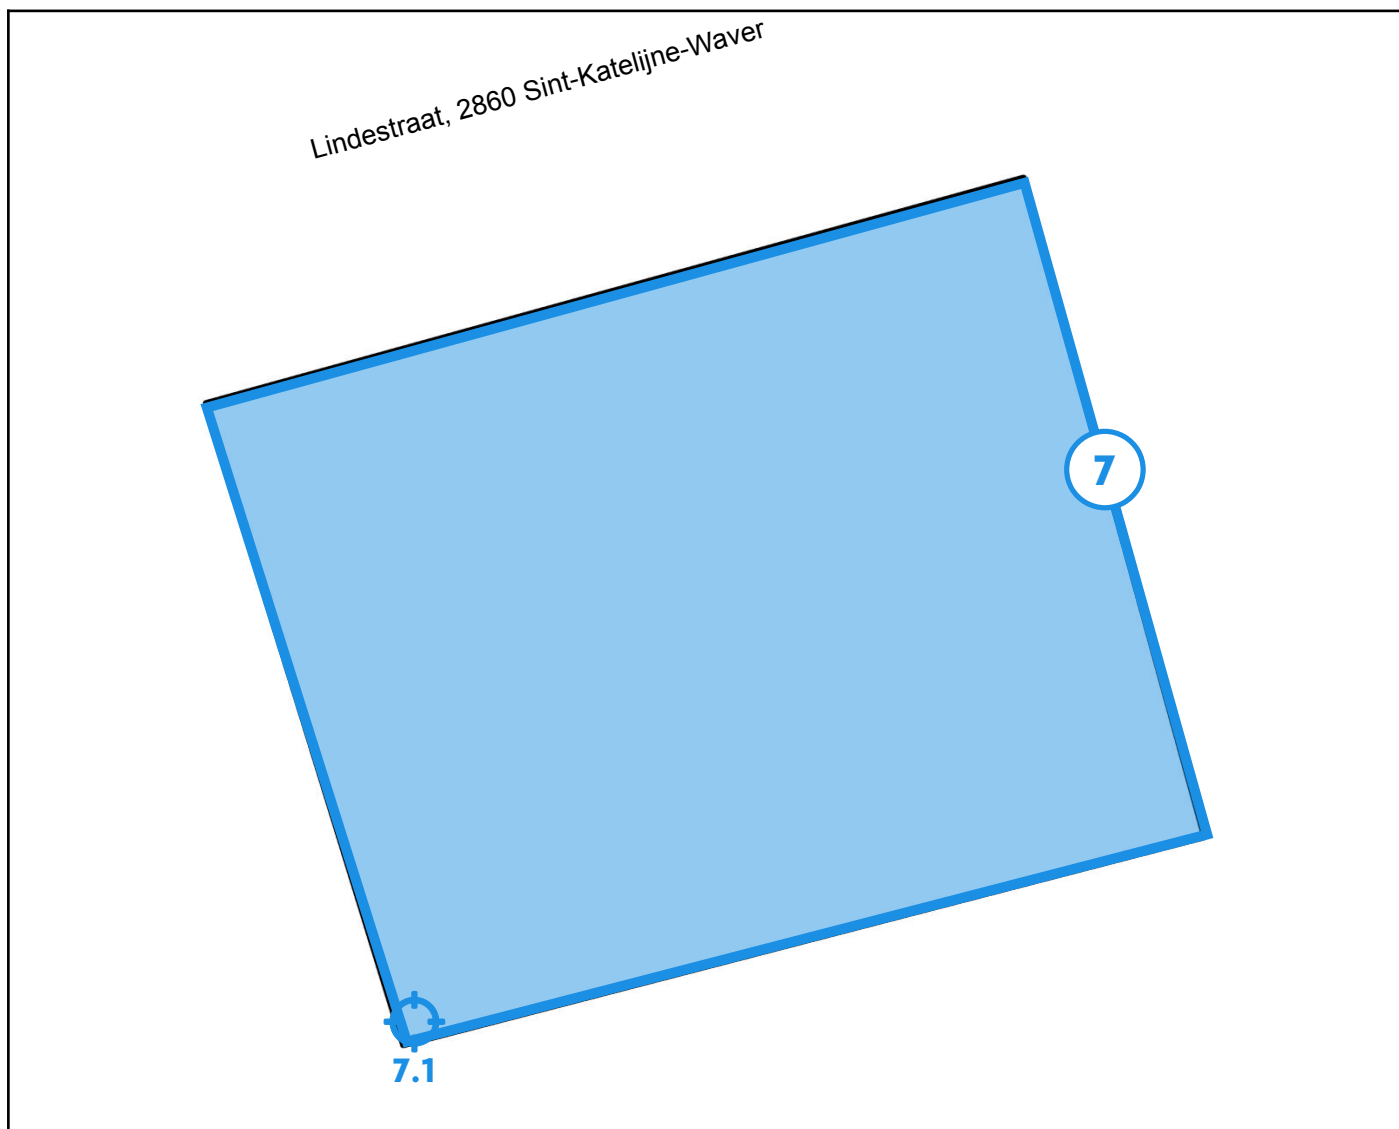
Plan 2.1: tuinhuis plan

Beschrijving	Type	Actie
7. Roofing shingles op dak tuinhuis	Geen asbest	-
7.1 Code: PM02	Puntmonster	-

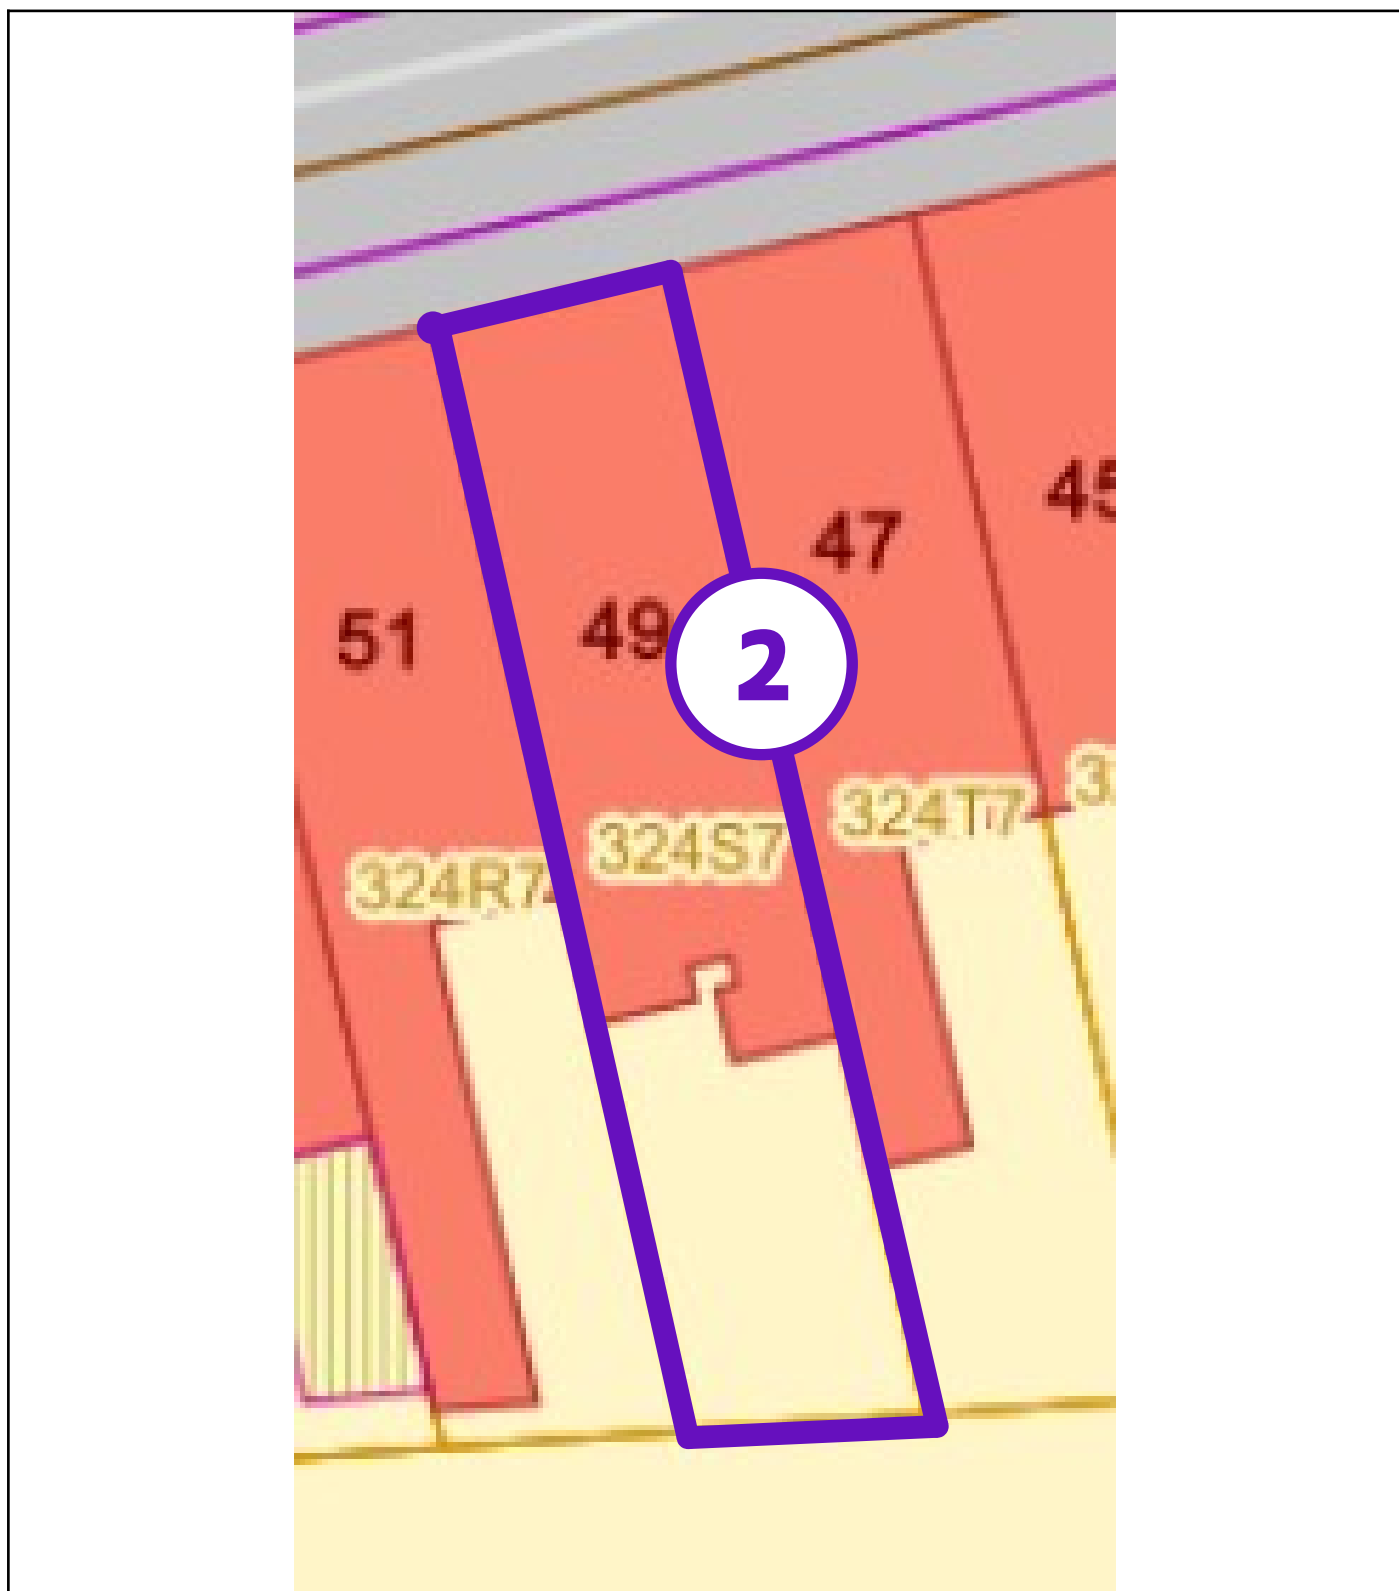
Plan 3.1: Vaststellingen buiten de constructies

2. Rondgang inspectiegebied	Advies	-
-----------------------------	--------	---
