Asbestinventarisatetest

Borgersteinlei 92, 2860 Sint-Katelijne-Waver

Attestnummer : 20260703-000249.000

Uitgegeven op : 03.07.2026

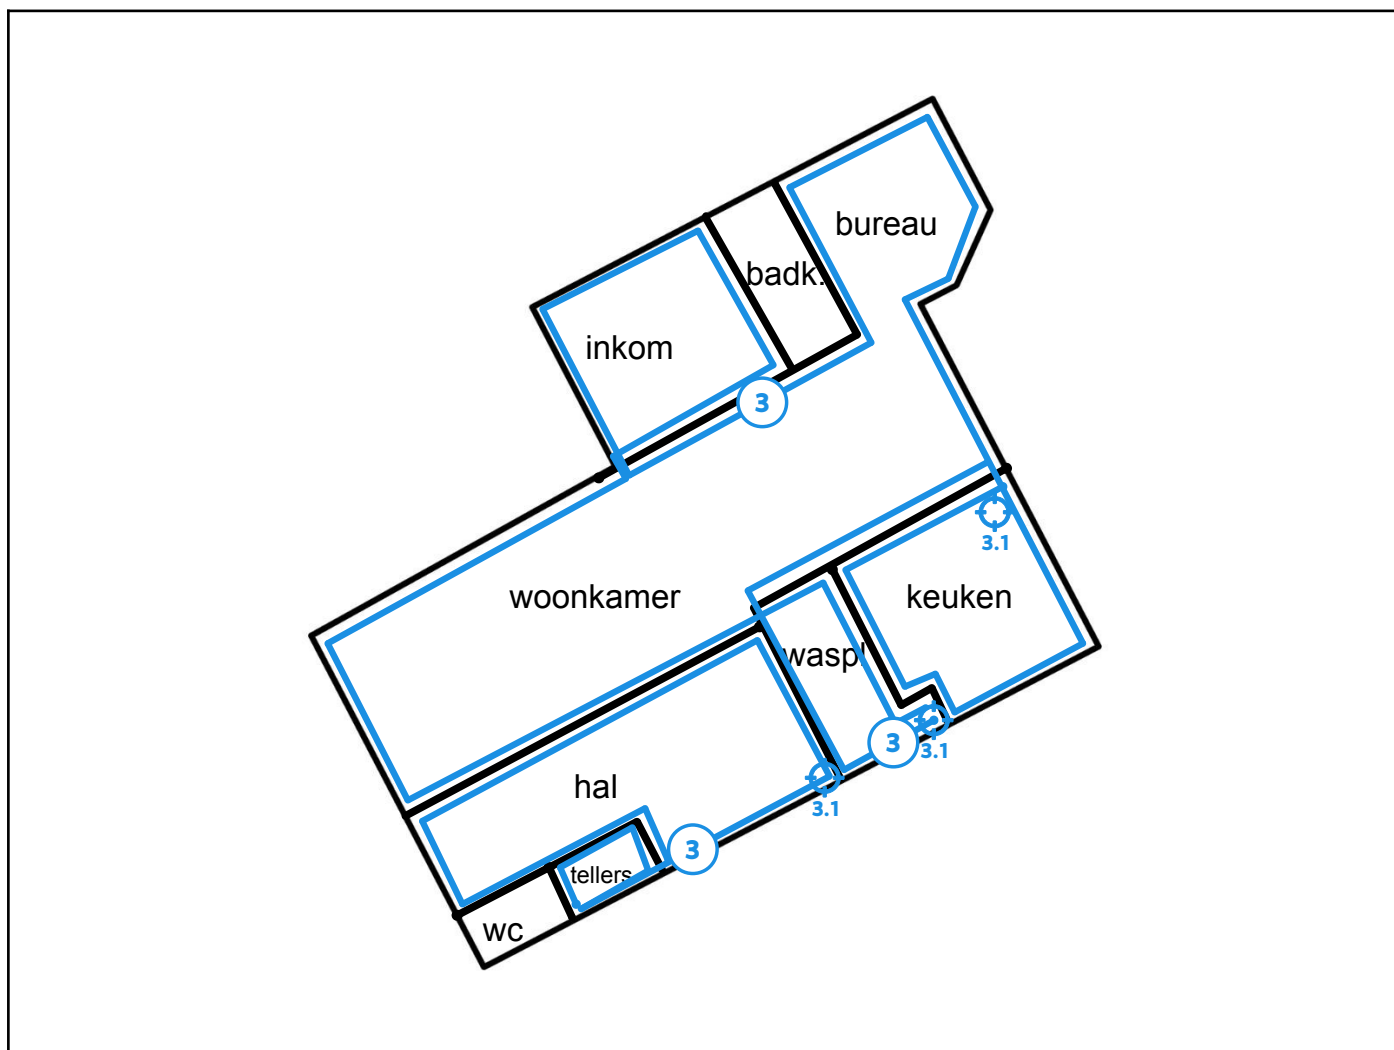
Plan 1.1: Gelijkvloers deel 1

Beschrijving	Type	Actie
3. Pleisterwerk aan muren	Geen asbest	-
3.1 Code: MM01	Mengmonster	-

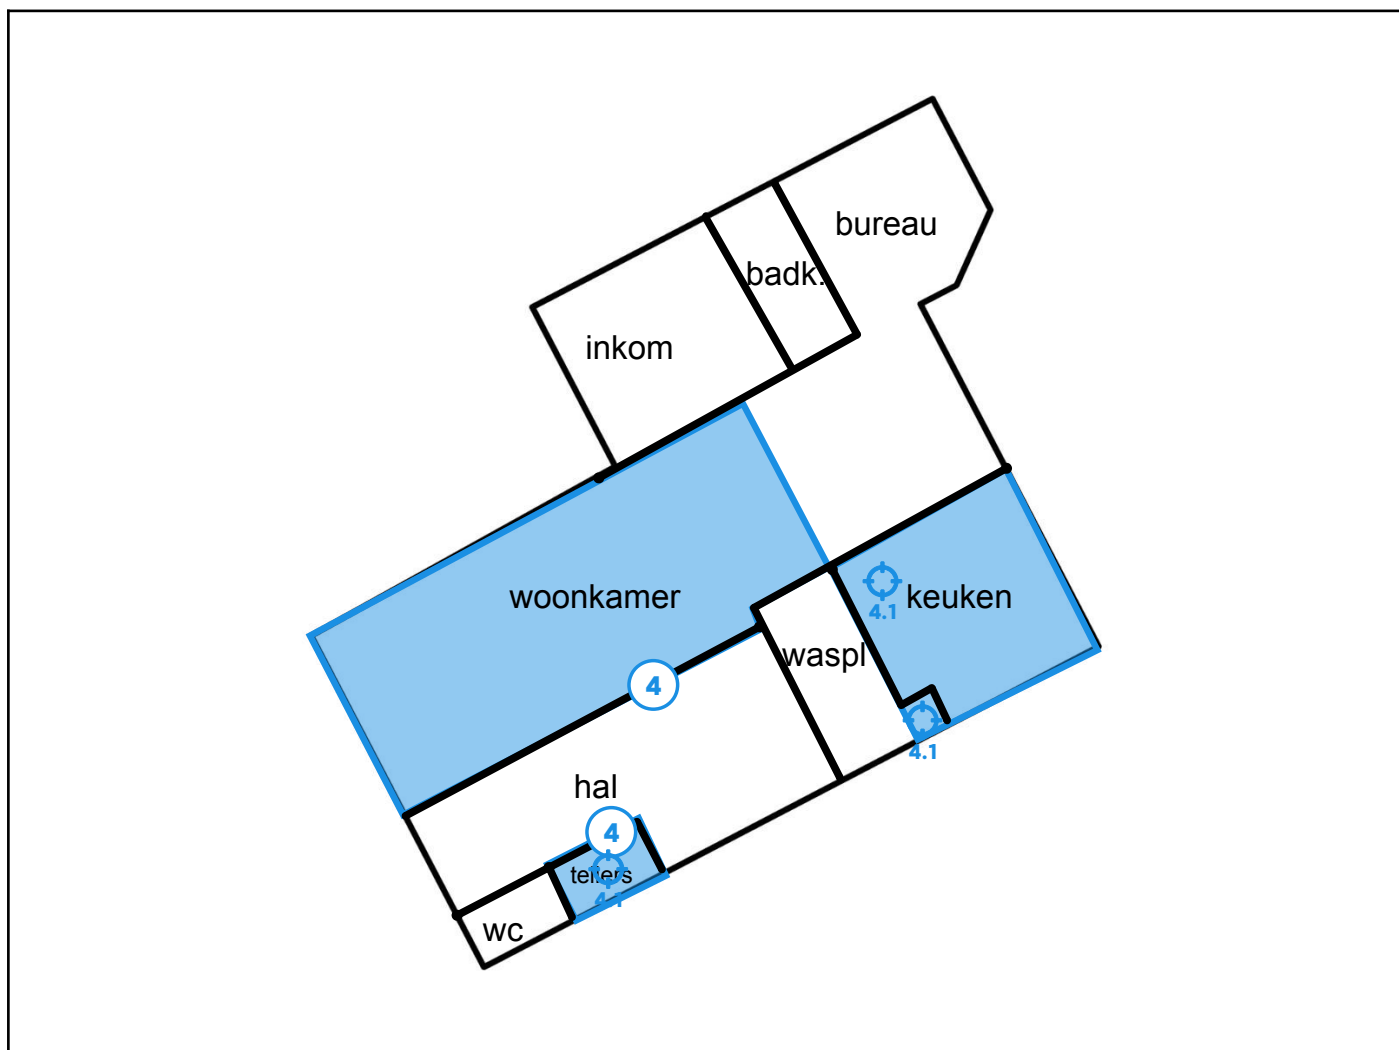
Plan 1.2: Gelijkvloers deel 2

Beschrijving	Type	Actie
4. Pleisterwerk aan plafond	Geen asbest	-
4.1 Code: MM02	Mengmonster	-

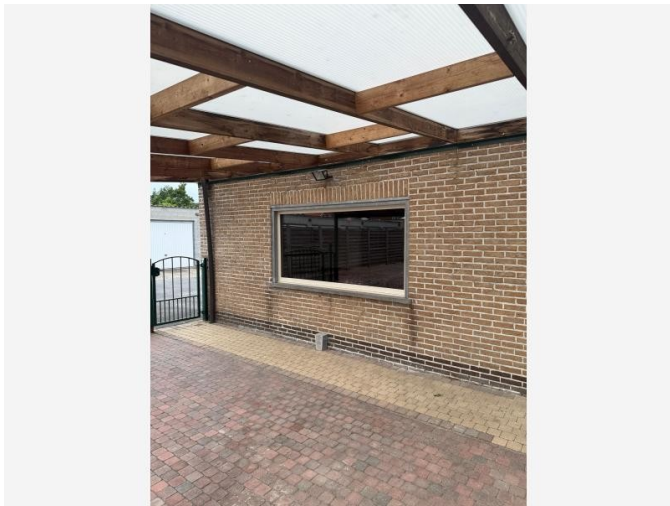
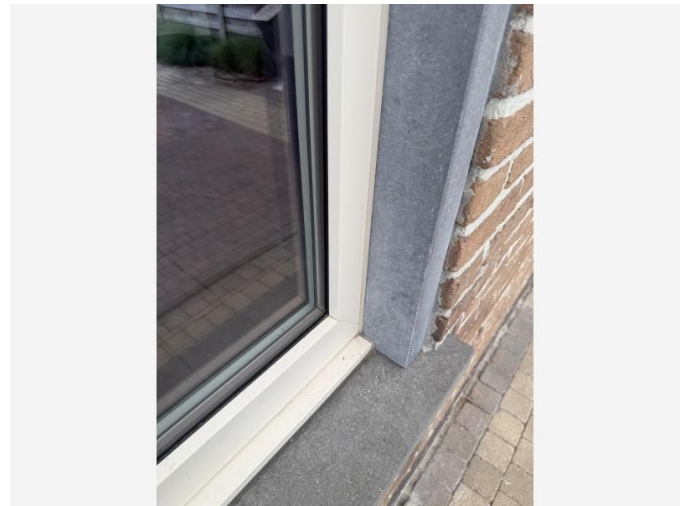
Beschrijving	Notitie	Terug te vinden op plannen
Fiche 5: Siliconen aan ramen en/of deuren	Al de ramen en/of deuren zijn opgespoten met siliconen die niet verdacht zijn.	-
Fiche 6: CV ketel na 2001	De cv-ketel is van na 2001 en bevat dus geen asbestverdachte toepassingen.	-
Fiche 7: Dakbedekking niet verdacht	-	-
Fiche 8: Onderdak (vastgesteld op 1 punt) (niet verdacht)	Het onderdak van de woning kon slechts vanop 1 plaats worden nagekeken. Vanop deze plaats kon er worden vastgesteld dat er geen asbestverdacht onderdak aanwezig is. (de rest van het dak kon niet worden gecontroleerd)	-

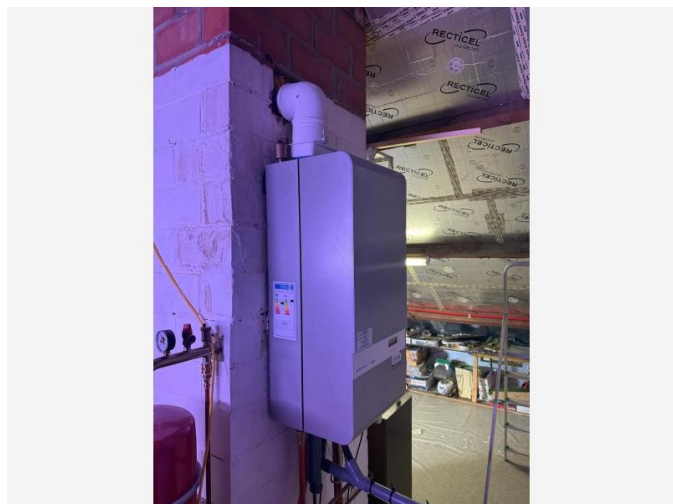
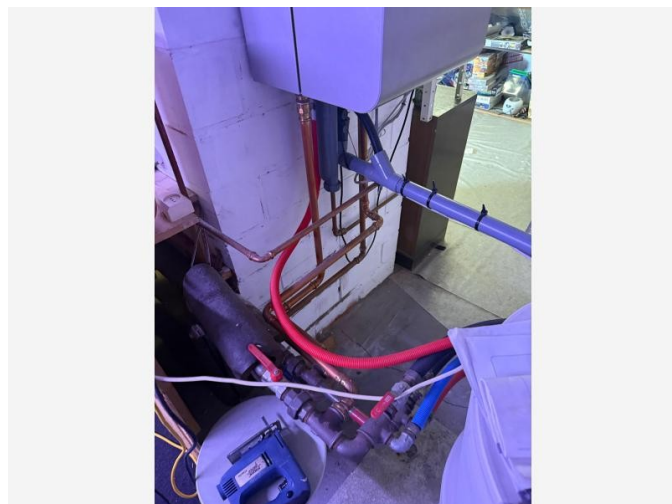
Beschrijving	Notitie	Terug te vinden op plannen
Fiche 9: Leidingisolatie niet aanwezig	Er is geen isolatiemateriaal rond de leidingen aangebracht.	-
Fiche 10: Liftinfrastructuur niet aanwezig	-	-
