# Asbestinventarisatattest

Witthemhof 12, 2820 Bonheiden

Attestnummer : 20260319-000146.000

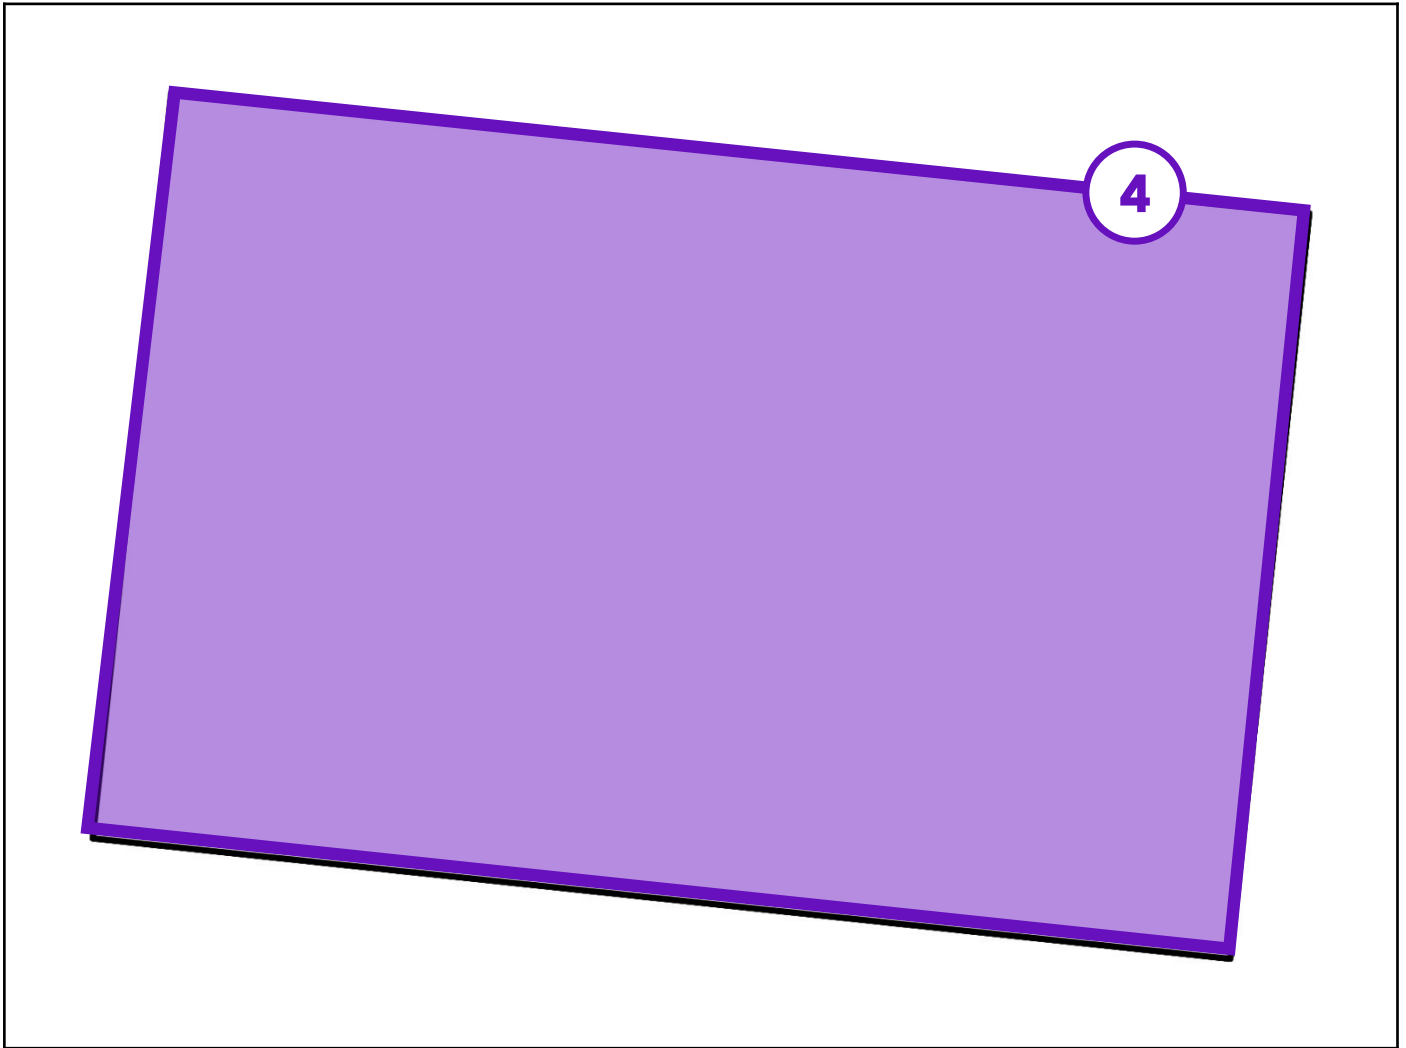
## Plan 1.4: Onderdak woning

| Beschrijving | Type | Actie |
|---|---|---|
| 4. Onderdak woning | Beperking | - |

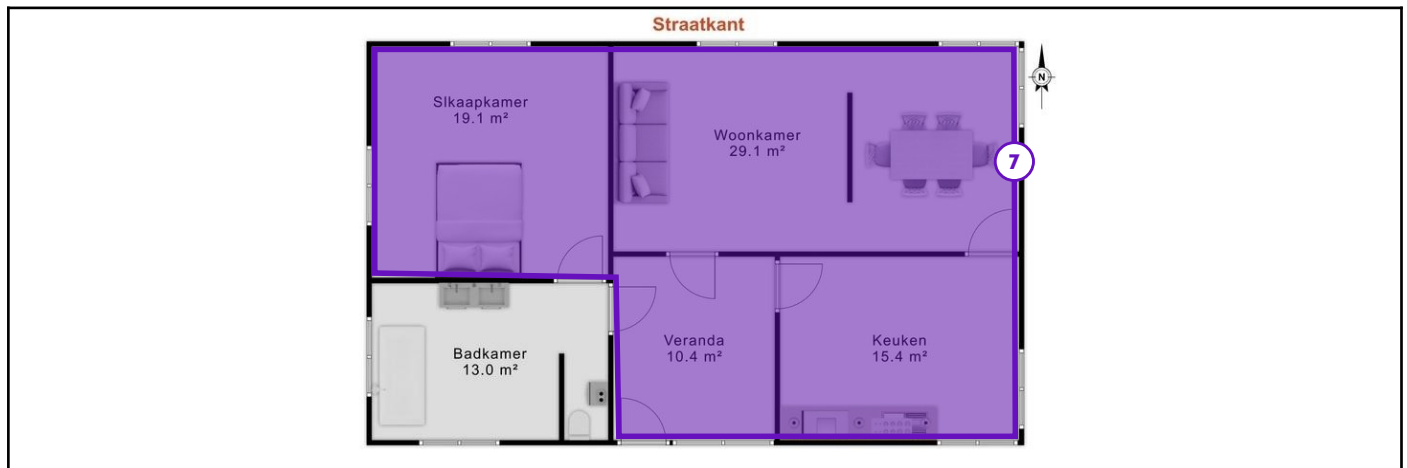
## Plan 1.5: Vloer

| Beschrijving | Type | Actie |
|---|---|---|
| 7. Houten vloer / parket / laminaat | Advies | - |

Het verwijderen of openbreken van de bestaande vloerafwerking om deze onderlagen te inspecteren zou schade veroorzaken aan de toplaag en valt daarom buiten het standaardonderzoek voor het asbestattest. Hierdoor kan niet uitgesloten worden dat zich onder het laminaat nog asbestverdachte vloerlagen of lijmresten bevinden.

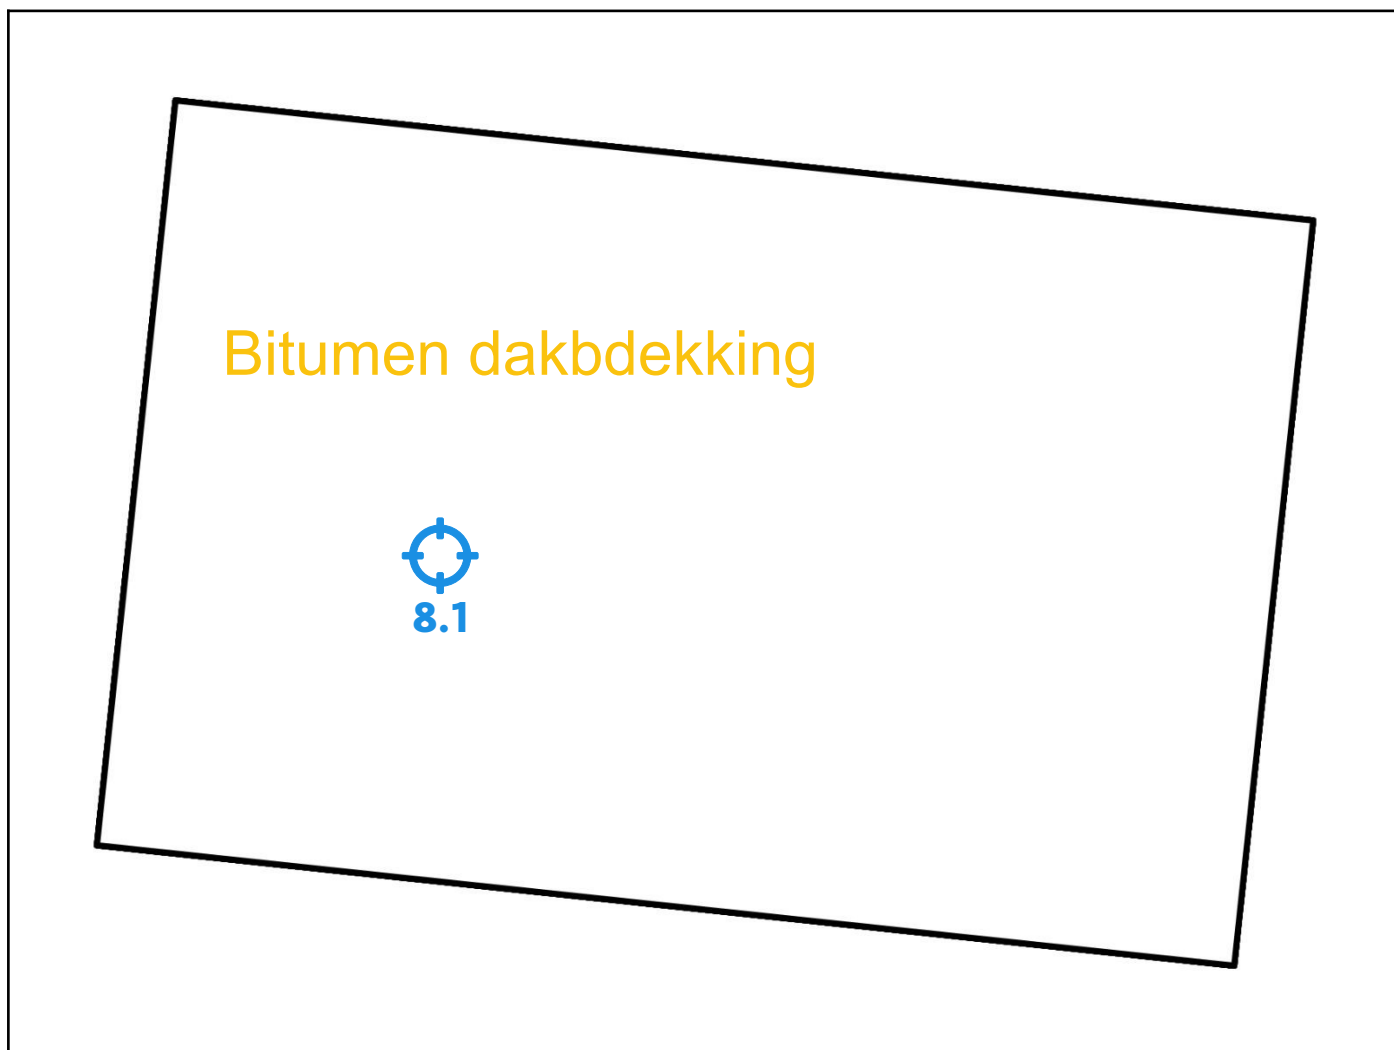
## Plan 1.7: Roofing dakbedekking woning

| Opmerking | <p>Tijdens de inspectie van het plat dak werd een dakafdichting in bitumineuze roofing vastgesteld. Conform het niet-destructief karakter van het standaardonderzoek werd enkel de toplaag bemonsterd.</p> <p>Er werd niet doorgeprikt tot op de drager of onderliggende lagen om het risico op waterinsijpeling en mogelijke daklekkage te vermijden. Hierdoor kan geen definitieve uitspraak worden gedaan over de eventuele aanwezigheid van een onderliggende, oudere roofinglaag.</p> <p>De vastgestelde oppervlakten, diktes en volumes van de dakafdichting zijn gebaseerd op redelijk te verantwoorden visuele waarnemingen en vormen een benaderde inschatting. Aan deze waarden kunnen geen rechten worden ontleend.</p> |

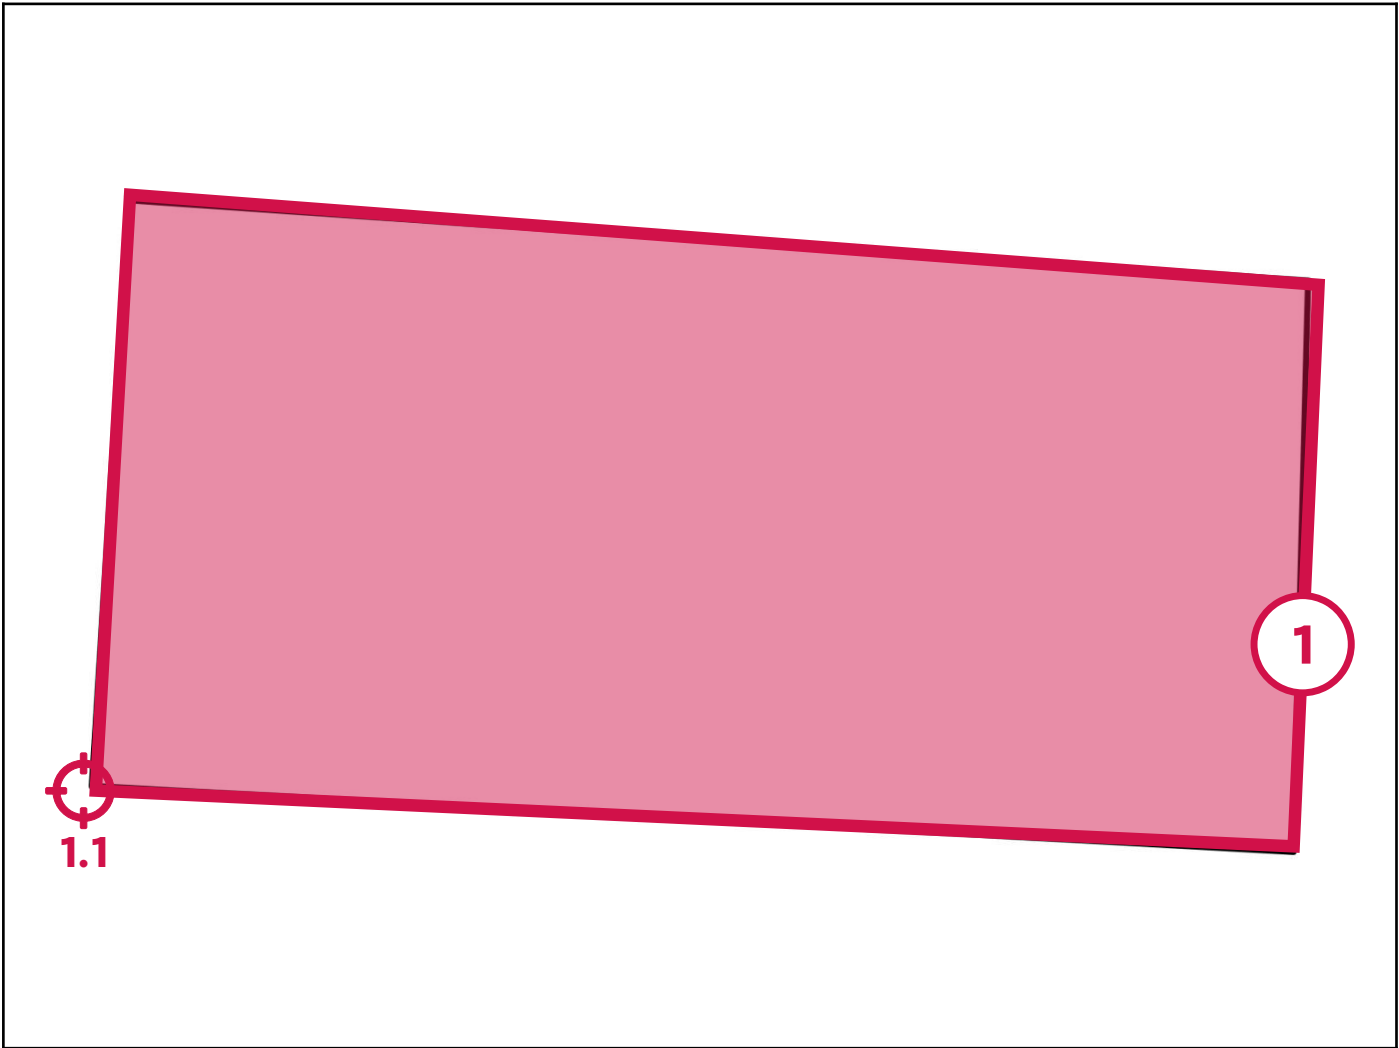
# Plan 2.1: Golfplaten dakbedekking

| Opmerking | De dakbedekking van het bijgebouw bestaat uit golfplaten. Omdat vezelcement uit de risicoperiode (<2001) asbestverdacht blijft tot analyse, werd de toepassing bemonsterd conform de monsternamevoorschriften uit IP2. Het monster werd genomen op een plaats waar beperkte inherente schade aan het oppervlak mogelijk was zonder impact op de structurele verankering of functionaliteit van de toepassing. Het monsternamepunt werd correct gemarkeerd en visueel afgewerkt zoals voorgeschreven. |

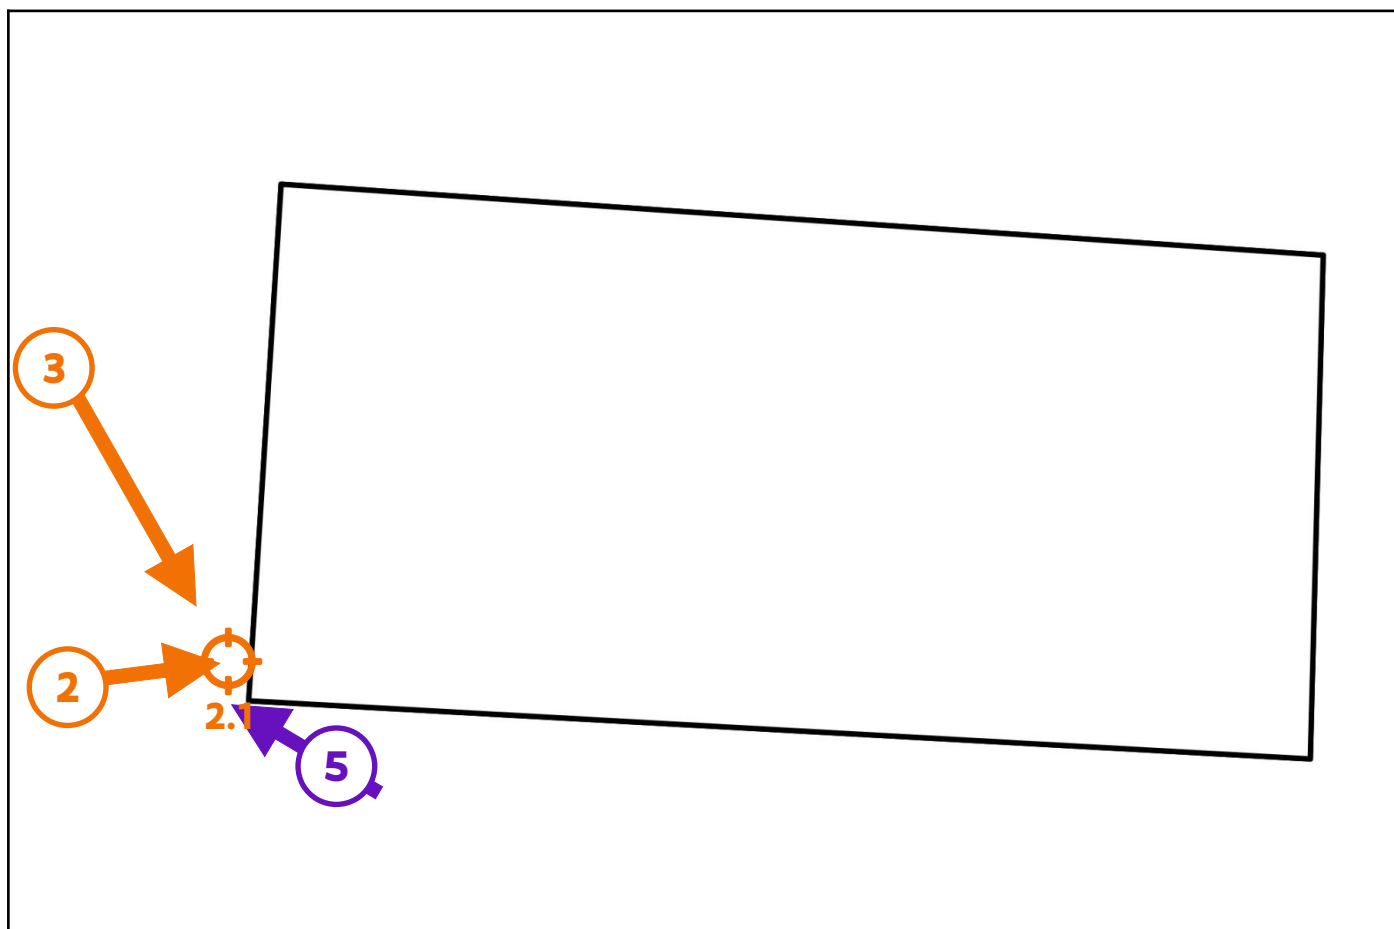
## Plan 2.3: Rookgaskanaal/schouwhoed tuinberging

| Beschrijving | Type | Actie |
|---|---|---|
| 5. Schouwhoed in vezelcement | Beperking | - |

| <p><b>Opmerking</b></p> | <p>Op het dak van de tuinberging werd op de schouw een schouwhoed vastgesteld uitgevoerd in vezelcement. De toepassing heeft dezelfde karakteristieken, verweringsgraad en textuur als de bijhorende schouw.</p> <p>De toepassing werd visueel beoordeeld vanop afstand. Op basis van de uiterlijke kenmerken, vorm en materiaalstructuur wordt de schouwhoed als asbestverdacht beschouwd, aangezien vezelcementen schouwkapen frequent asbest bevatten bij constructies met risicobouwjaar.</p> <p>De schouwhoed bevindt zich op hoogte en kon niet van dichtbij worden geïnspecteerd of bemonsterd. De identificatie gebeurde daarom op basis van vaststelling en expertise zonder staalname.</p> <p>De beoordeling is representatief voor deze toepassing zoals zichtbaar vanop afstand tijdens het standaardonderzoek.</p> |

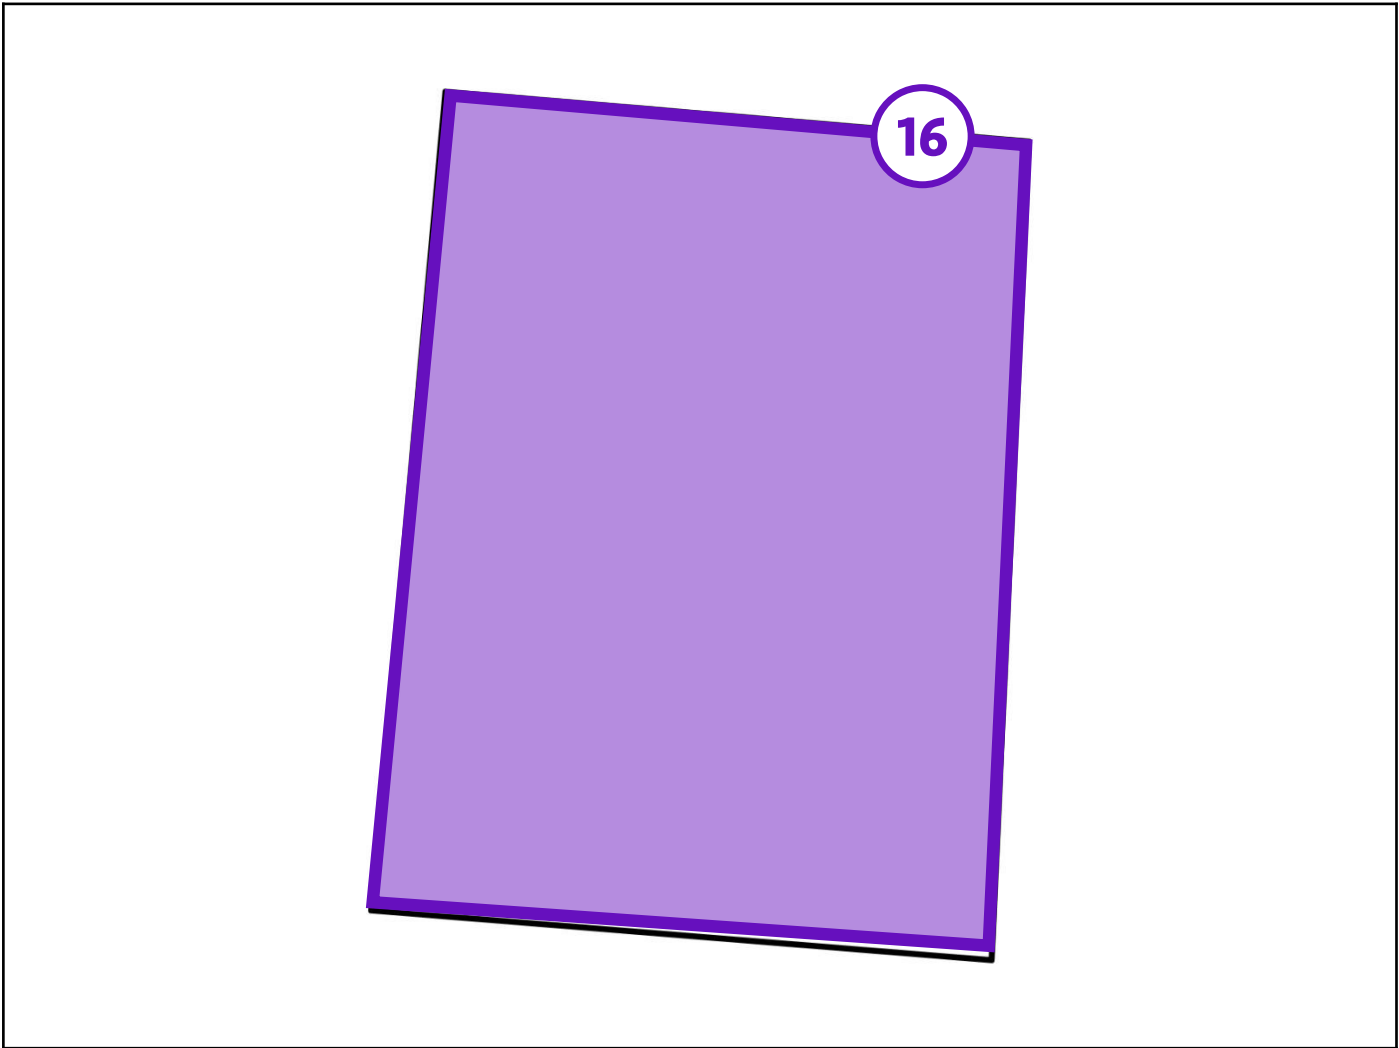
### Plan 3.1: Metalen dakplaten

| Beschrijving | Type | Actie |
|---|---|---|
| 16. Metalen dakplaten | Overige ruimte of materiaal | - |

| Fiche 16: Metalen dakplaten | <p>De dakbedekking van de carport bestaat uit metalen dakplaten. Op basis van vaststelling en expertise wordt dit materiaal als niet-asbestverdacht beoordeeld. Er is geen staalnamen vereist.</p> | Plan 3.1: Metalen dakplaten |
