# Asbestinventarisatetest

Grootlosestraat 101, 3128 Tremelo

Attestnummer : 20260801-000064.001

**Niet-asbestveilig**

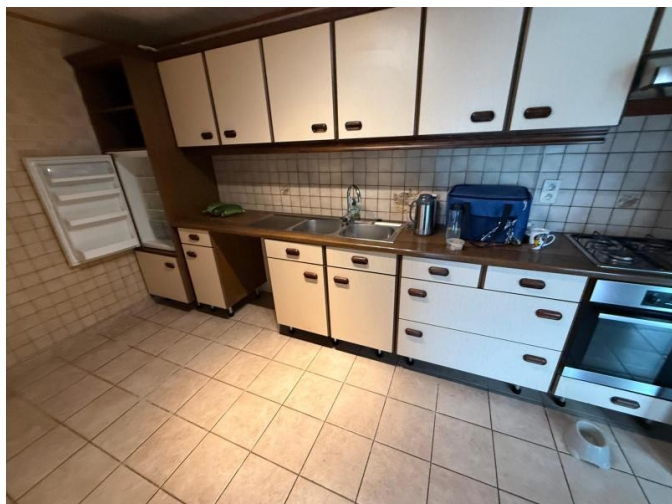
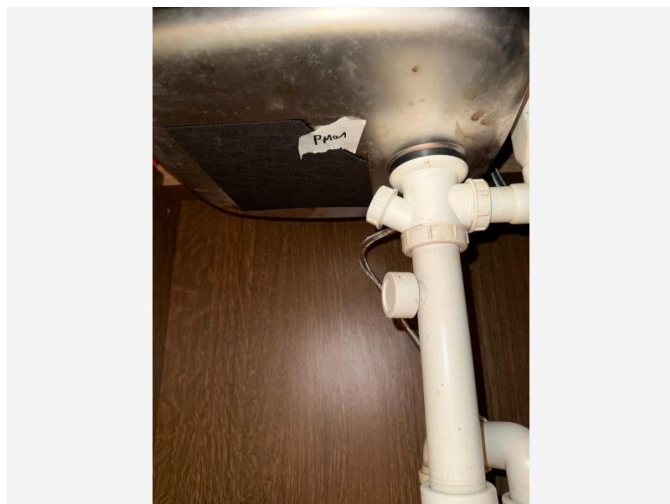
## Fiche 10: Antidreunplaat onder spoeltafel

Geen asbest

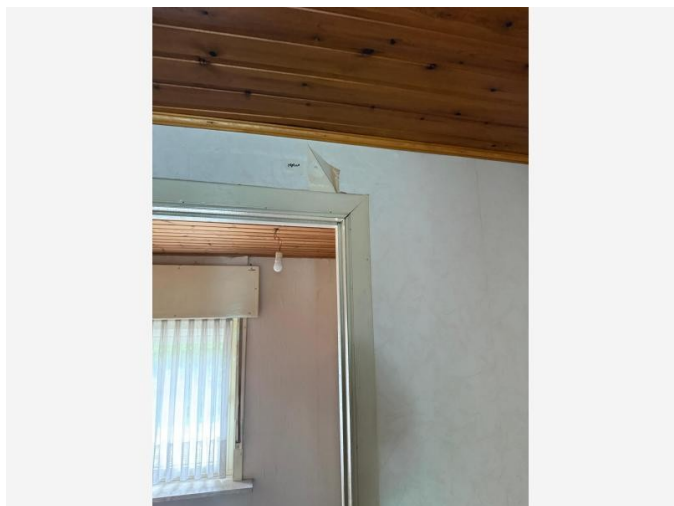
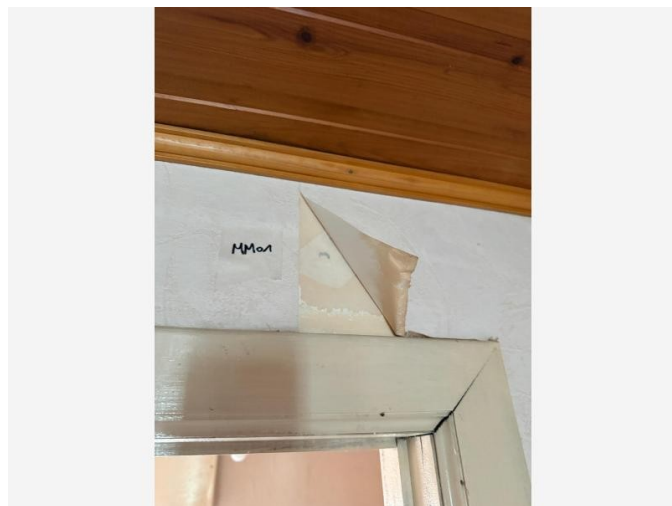
## Fiche 11: Pleisterwerk aan muren

Geen asbest

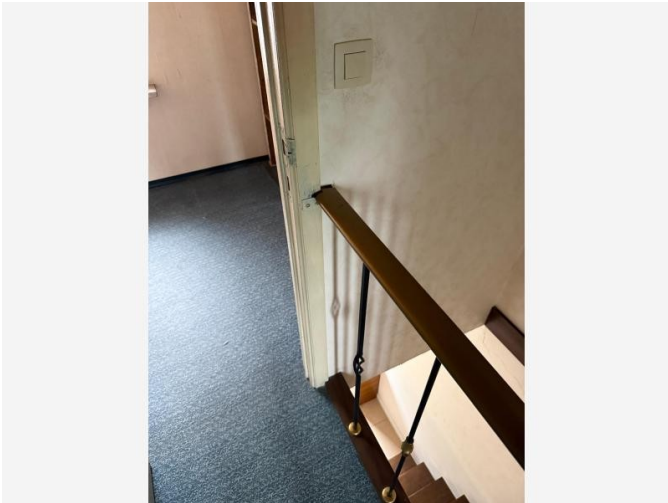
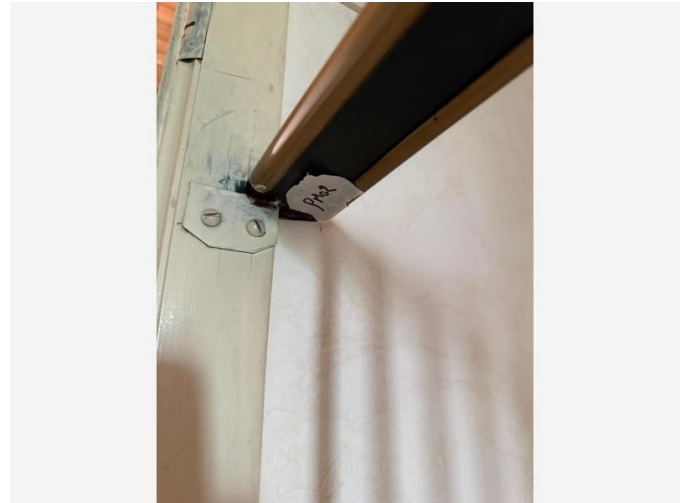
## Fiche 12: Bitumen trapleuning

Geen asbest

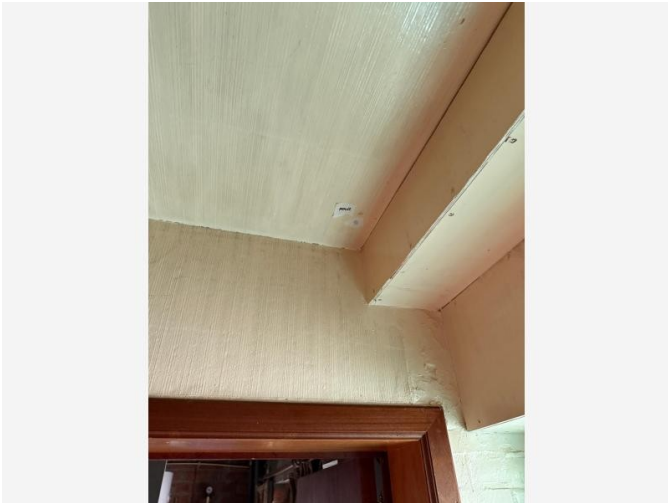
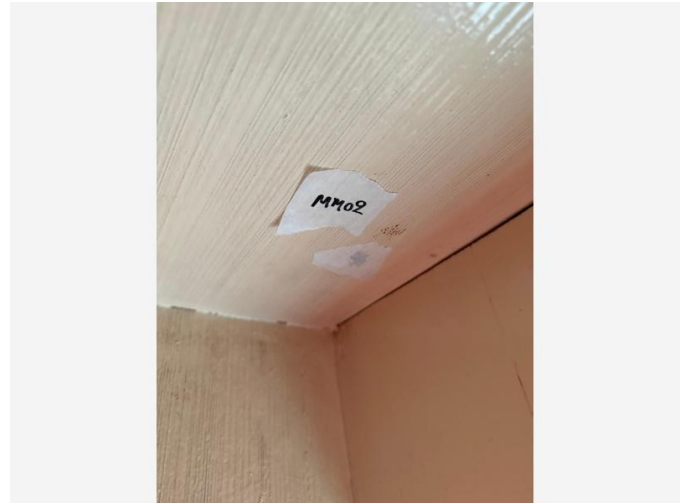
## Fiche 13: Pleisterwerk aan plafond

Geen asbest

| Opmerking | <p>In volgende verplicht te bemonsteren ruimtes is geen waarneembaar pleisterwerk aangetroffen: Vochtige ruimte, stookplaats</p> <p>Volgende verplichte te bemonsteren ruimtes zijn niet aanwezig: /</p> <p>Het betreft een (ruwe) schatting van de hoeveelheid. Het betreft al het waarneembaar pleisterwerk aanwezig op de plafonds van het inspectiegebied. De monsternames zijn steekproefsgewijs genomen in de voorgeschreven ruimten volgens de voorschriften van het inspectieprotocol. Een negatief analyseresultaat sluit niet uit dat er op andere plaatsen in dezelfde toepassing toch asbest kan voorkomen.</p> |

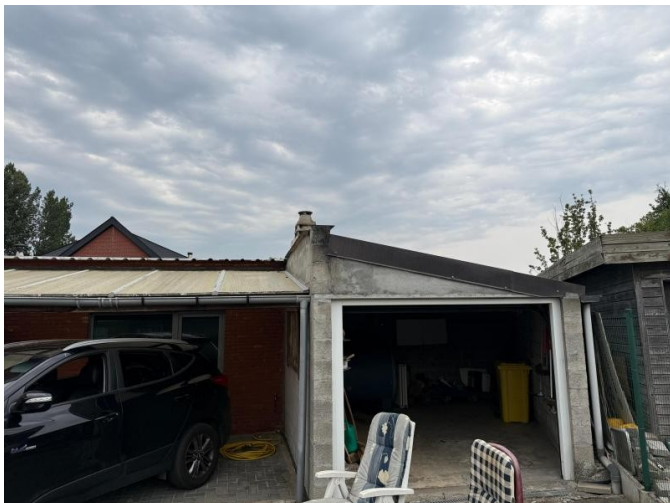
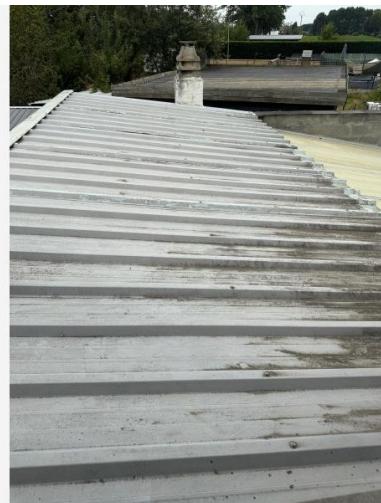
## Fiche 18: Dakbedekking niet verdacht

| Beschrijving | Notitie | Terug te vinden op plannen |
|---|---|---|
| Fiche 18: Dakbedekking niet verdacht | Volgende dakbedekkingen zijn niet verdacht:<br><br>Voorkant woning: Leien vernieuwd in 2011<br><br>Afdak terras: polyester golfplaten<br><br>Schuindak boven badkamer, stookplaats en garage: ijzer platen<br><br>Tuinhuis: Ijzeren platen | - |

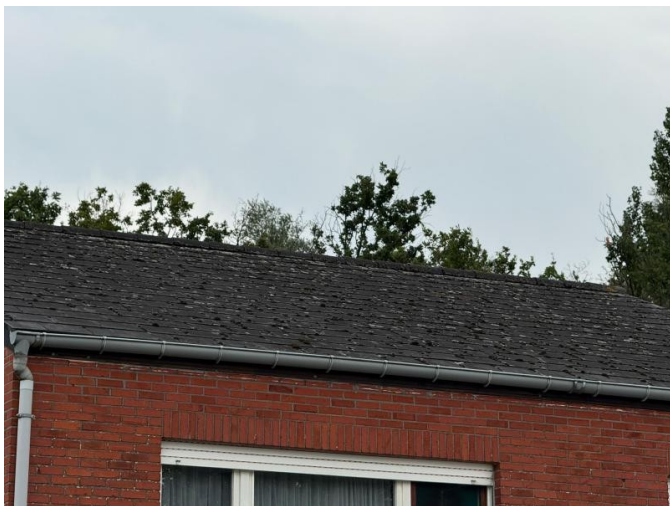
### Fiche 19: Onderdak (onder leien, niet waarneembaar)

| Beschrijving | Notitie | Terug te vinden op plannen |
|---|---|---|
| Fiche 19: Onderdak (onder leien, niet waarneembaar) | Het onderdak is niet vast te stellen door de binnenafwerking en door de dakbedekking. | - |
