# Asbestinventarisatetest

Slameuterstraat 37, 2861 Sint-Katelijne-Waver

Attestnummer : 20260803-000241.000

**Niet-asbestveilig**

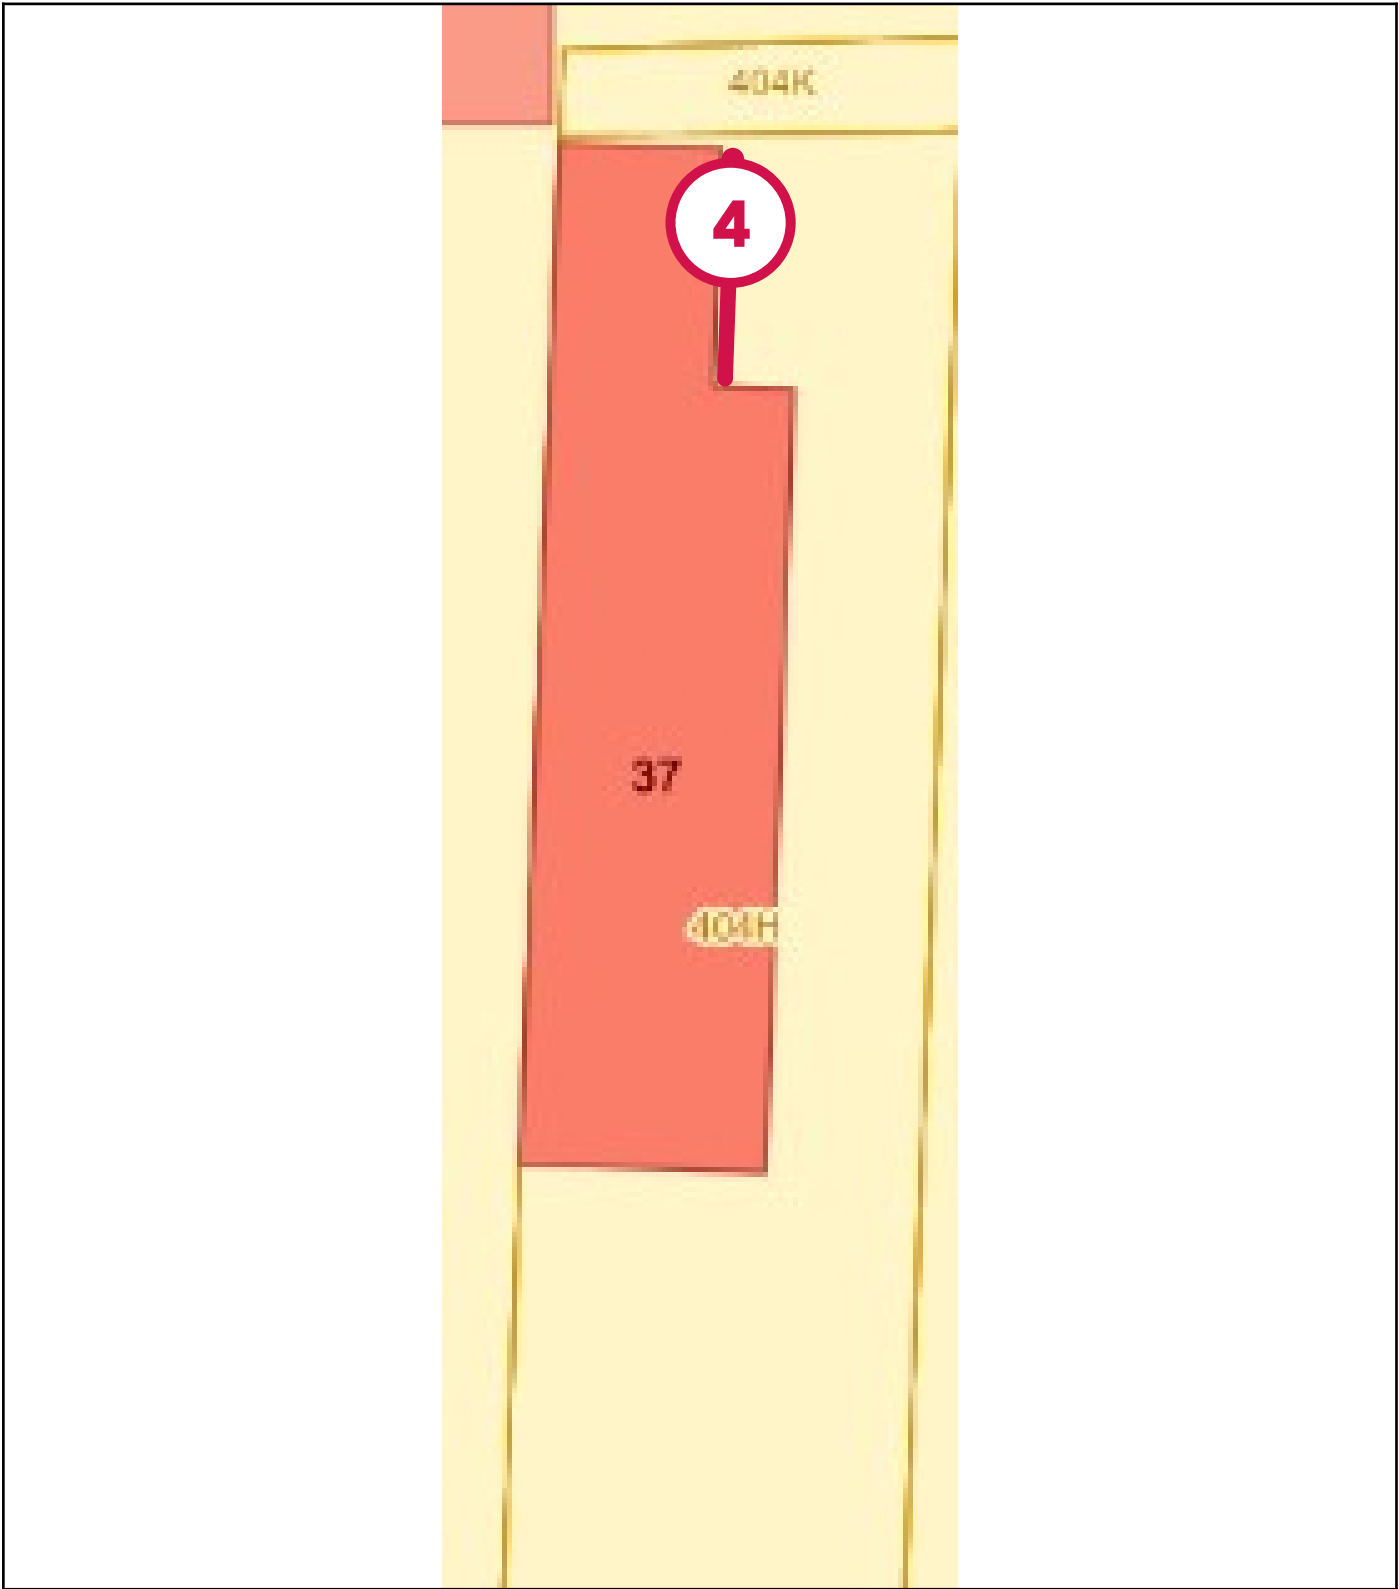
# Plan 2.1: Vaststellingen buiten de constructies

| 4. Slib in dakgoot bijgebouw | Asbestmateriaal | Dringend verwijderen |

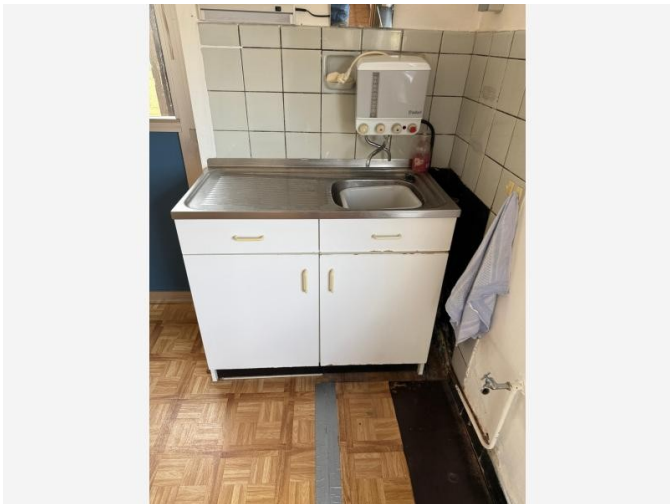
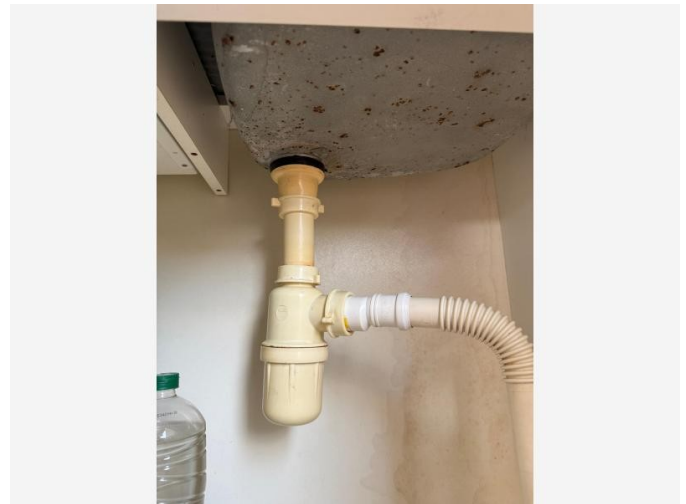
| Identificatiemethode | De asbestdeskundige beoordeelt het materiaal als asbestverdacht en dus asbesthoudend, en dit zonder monsternamen. |
| Opmerking | De hoeveelheid betreft een ruwe schatting. |

Vermijd stofvorming en stofverspreiding op elk moment van de werken. Bevochtig of fixeer het materiaal.

- **Hermetische zone (erkend asbestverwijderaar)**  
Dit betreft een hechtgebonden asbestmateriaal dat bij de verwijdering hoogstwaarschijnlijk gebroken of gescheurd zal worden. Het verwijderen van deze toepassing kan een grote vezelvrijgave tot gevolg hebben. Deze toepassing kan dan enkel verwijderd worden in een hermetische zone door een erkend asbestverwijderaar. Wij raden echter aan om dit met de drager en al te verwijderen in eenvoudige handelingen daar de kostprijs voor een hermetische zone te hoog zal zijn in functie van deze toepassing.

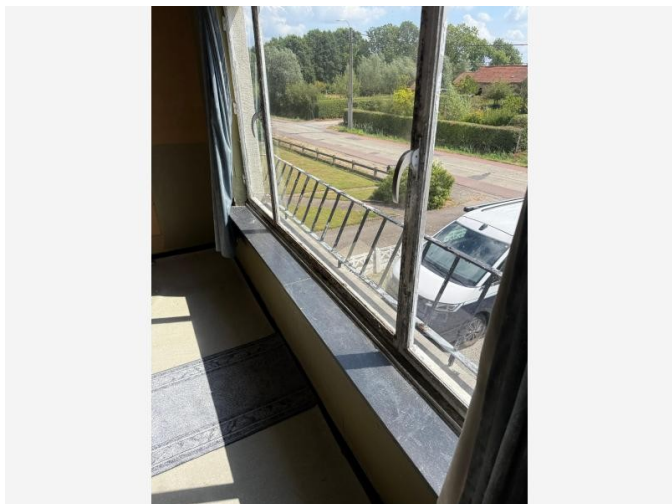
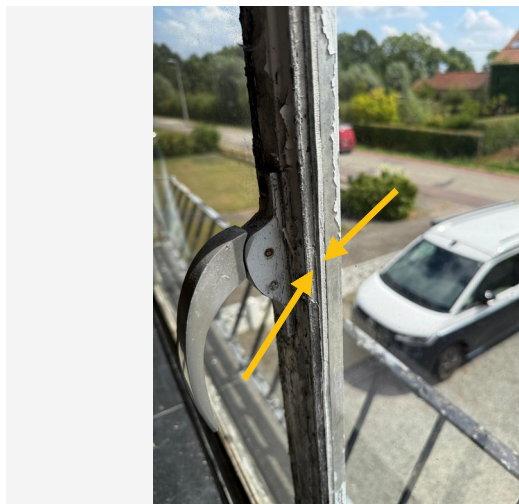
| Destructieve handeling voor identificatie | Nee |
| Opmerking | Het betreft een schatting van de hoeveelheid. |

- Eenvoudige handelingen: mag via doe-het-zelf of door werknemer(s) met opleidingsattest eenvoudige handelingen  
Als dit materiaal verwijderd kan worden zonder het te breken, te beschadigen... , dan mag met dit met eenvoudige handelingen.  
Vermijd stofvorming en stofverspreiding op elk moment van de werken. Bevochtig of fixeer het materiaal.  
Het gebruik van sneldraaiende werktuigen (boormachine, slijpschijf, hogedrukreiniger...) is verboden.  
Zorg voor gepaste persoonlijke beschermingsmiddelen: minimaal FFP3-mondmasker (EN 149), wegwerpoverall met kap (minimaal Cat III, type 5/6), wegwerphandschoenen en overschoenen of afspoelbaar schoeisel.  
Afval: Particulieren kunnen dit asbestafval niet naar het recyclagepark brengen. Dit afval moet dubbel en

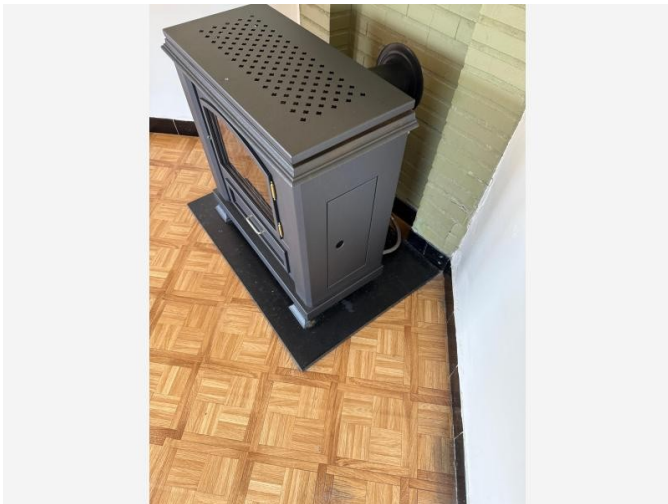
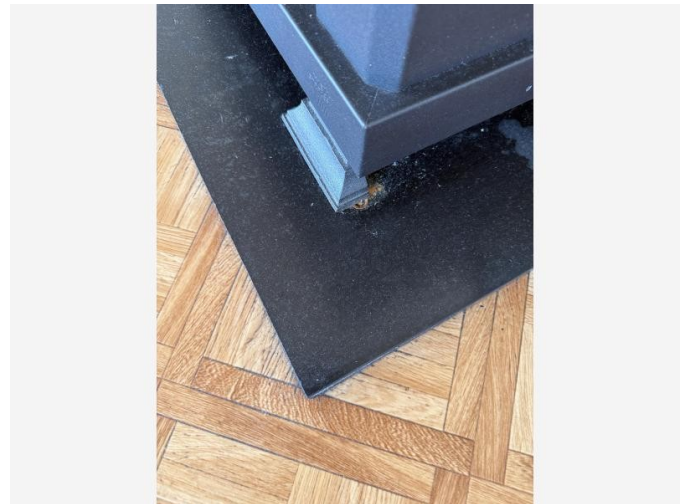
| Identificatiemethode | <p>De asbestdeskundige beoordeelt het materiaal als asbestverdacht en dus asbesthoudend, en dit zonder monstername.</p> <p>Motivatie: De monstername brengt andere schade aan dan schade die inherent is aan de monstername.</p> |
| Destructieve handeling voor identificatie | Nee |
| Opmerking | Er werd geen monster genomen door de mogelijke gevolgschade van lekschade. |

Vermijd stofvorming en stofverspreiding op elk moment van de werken. Bevochtig of fixeer het materiaal.

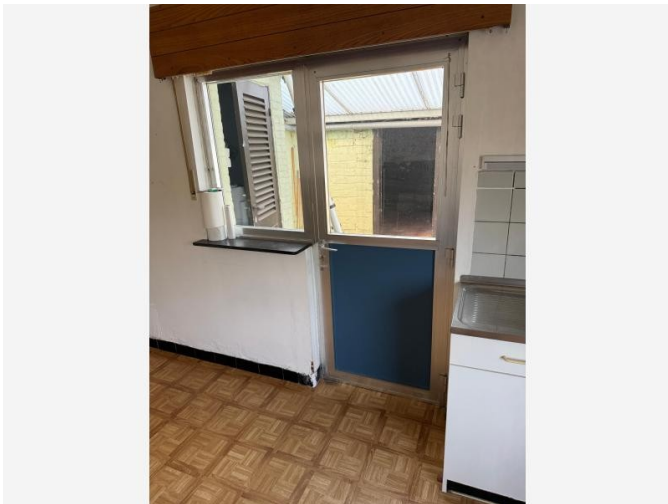
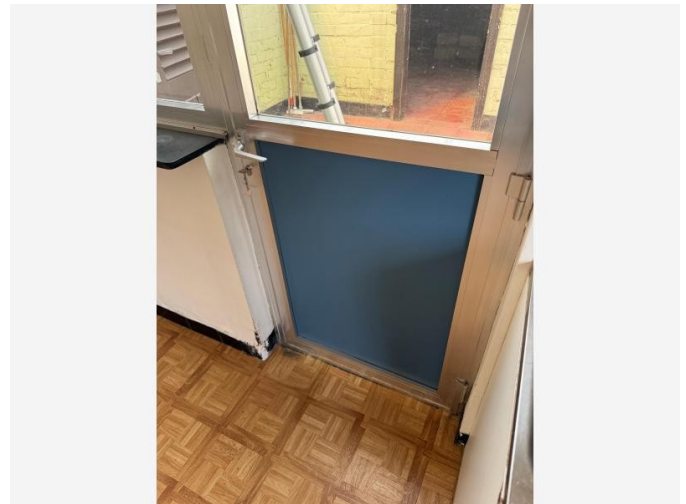
| Identificatiemethode | De asbestdeskundige beoordeelt het materiaal als asbesthoudend, en dit zonder monstername. |
| Destructieve handeling voor identificatie | Nee |

- Eenvoudige handelingen: mag via doe-het-zelf of door werknemer(s) met opleidingsattest eenvoudige handelingen  
Als dit materiaal verwijderd kan worden zonder het te breken, te beschadigen... , dan mag met dit met eenvoudige handelingen.  
Vermijd stofvorming en stofverspreiding op elk moment van de werken. Bevochtig of fixeer het materiaal.  
Het gebruik van sneldraaiende werktuigen (boormachine, slijpschijf, hogedrukreiniger...) is verboden.  
Zorg voor gepaste persoonlijke beschermingsmiddelen: minimaal FFP3-mondmasker (EN 149), wegwerpovertrek met kap (minimaal Cat III, type 5/6), wegwerphandschoenen en overschoenen of afspoelbaar schoeisel.

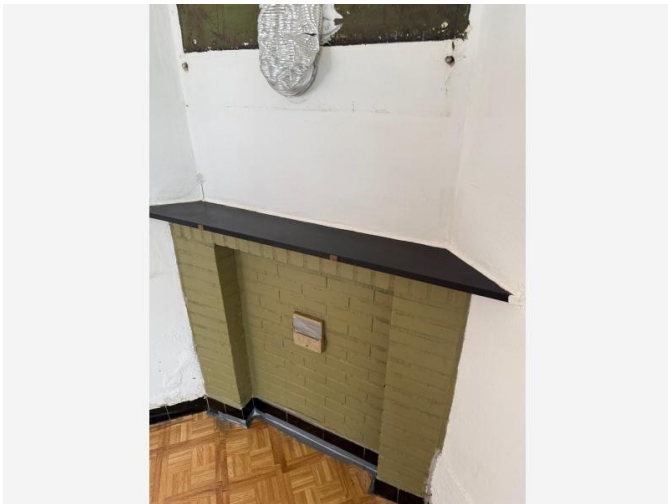
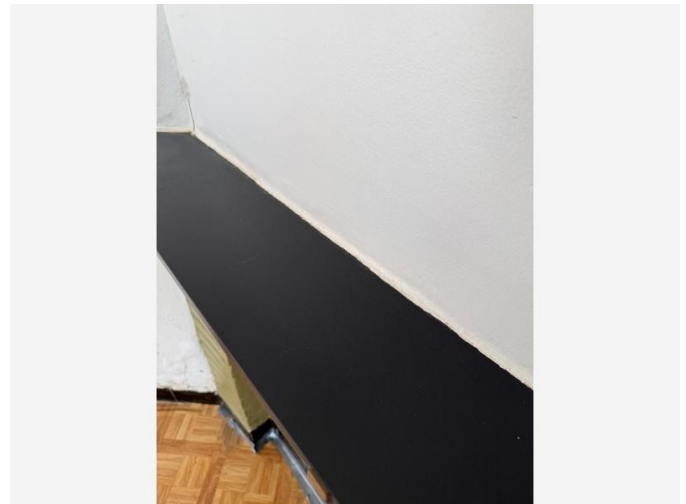
| Destructieve handeling voor identificatie | Nee |
| Opmerking | <p>Al het oude schrijnwerk dat mastiek bevat die (half)hard is geworden is verdacht.</p> <p>Het betreft een (ruwe) schatting van de hoeveelheid.</p> |

- Eenvoudige handelingen: mag via doe-het-zelf of door werknemer(s) met opleidingsattest eenvoudige handelingen  
Als dit materiaal verwijderd kan worden zonder het te breken, te beschadigen... , dan mag met dit met eenvoudige handelingen.  
Vermijd stofvorming en stofverspreiding op elk moment van de werken. Bevochtig of fixeer het materiaal.  
Het gebruik van sneldraaiende werktuigen (boormachine, slijpschijf, hogedrukreiniger...) is verboden.  
Zorg voor gepaste persoonlijke beschermingsmiddelen: minimaal FFP3-mondmasker (EN 149), wegwerpoverall met kap (minimaal Cat III, type 5/6), wegwerphandschoenen en overschoenen of afspoelbaar schoeisel.  
Afval: particulieren kunnen dit dubbel en luchtdicht verpakt aanbieden bij hun recyclagepark (raadpleeg de voorwaarden van uw recyclagepark). Bij verwijdering door een aannemer of erkend asbestverwijderaar staat

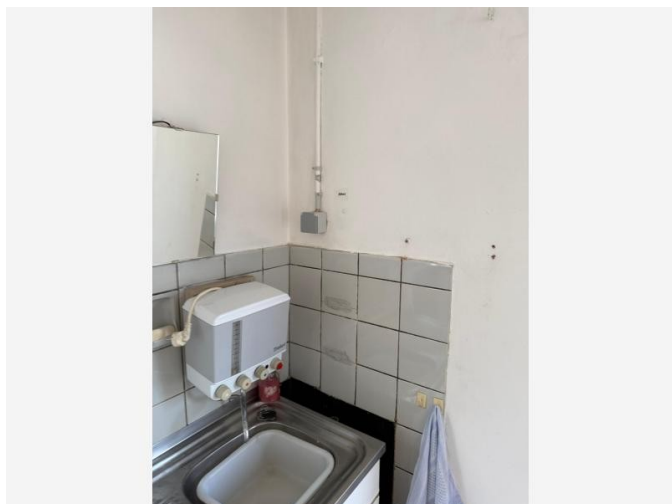
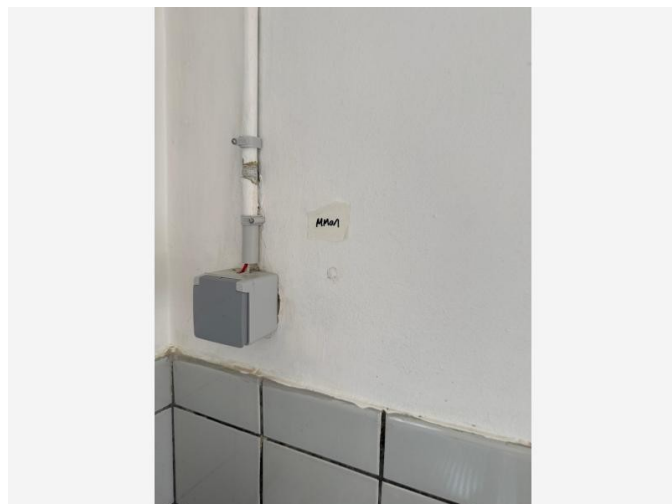
| Destructieve handeling voor identificatie | Nee |
| Opmerking | Het betreft een ruwe schatting van de hoeveelheid. |

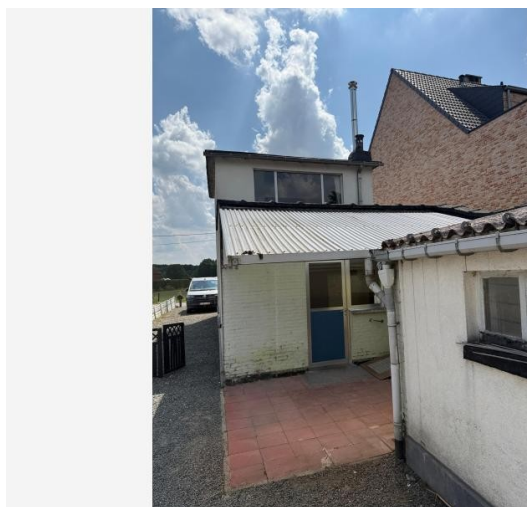
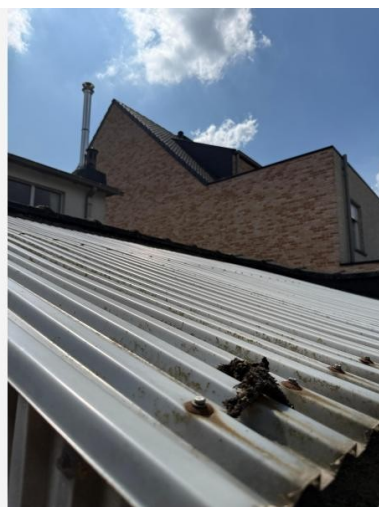
### Fiche 31: Dakbedekking niet verdacht

| Beschrijving | Notitie | Terug te vinden op plannen |
|---|---|---|
| Fiche 31: Dakbedekking niet verdacht | Dakbedekking terras: Plastiek platen | - |
