# Asbestinventarisatattest

Ruitersweg 13, 3140 Keerbergen

Attestnummer : 20260902-000348.000

Uitgegeven op : 02.09.2026

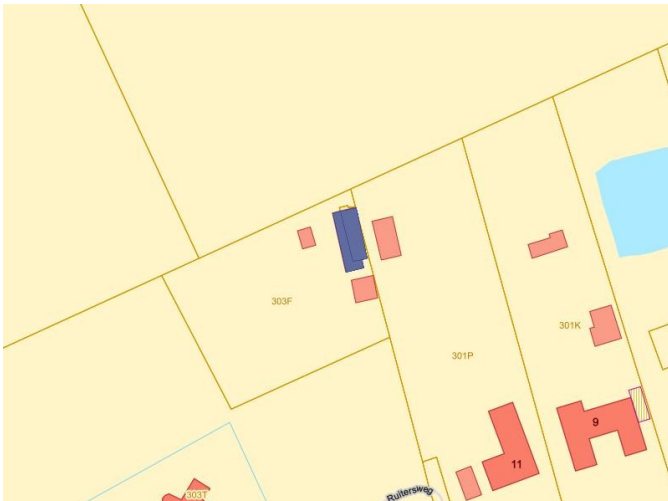
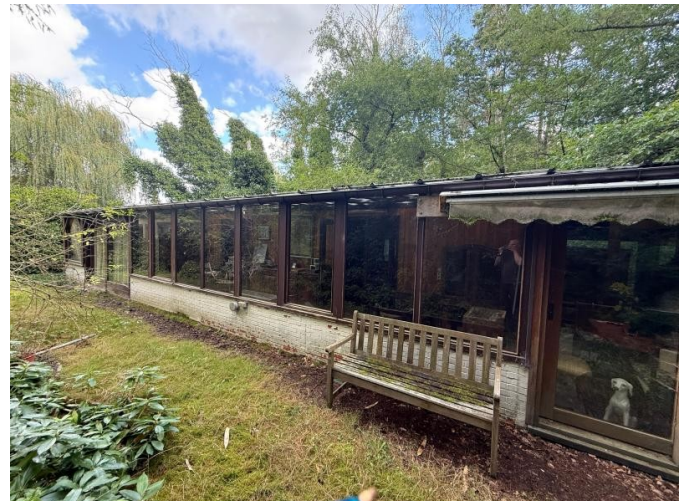
## Zone 1: Chalet

Tijdens de inspectie vastgesteld:

- 7 Asbestmaterialen**
- 0 Beperkingen**
- 0 Uitsluitingen**
- 0 Roerende goederen**
- 0 Puin, steenslag, (water)bodem**
- 1 Advies**
- 1 Geen asbest**

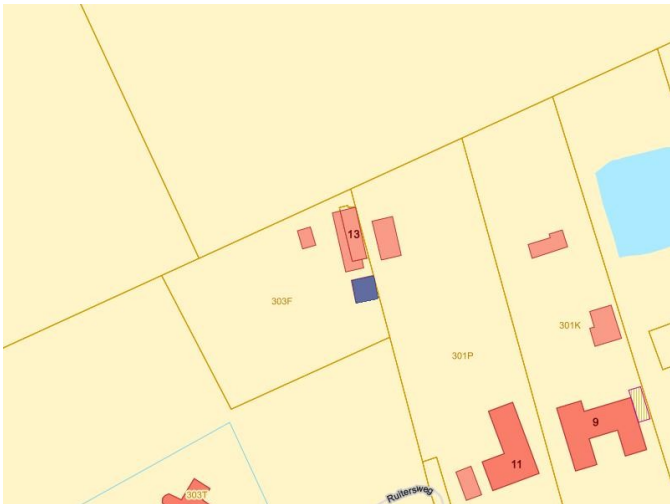
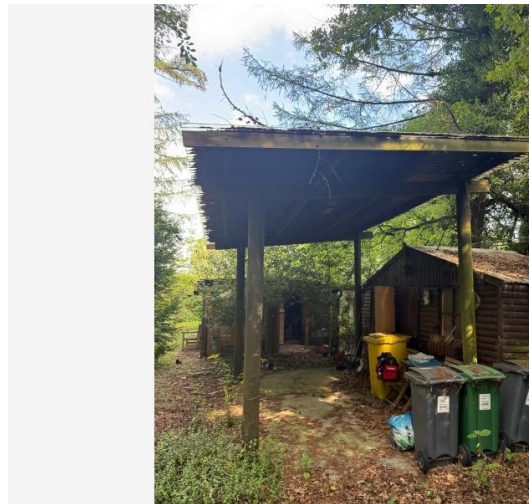
## Zone 2: Tuinhuis en afdak

Tijdens de inspectie vastgesteld:

- 1 Asbestmateriaal**
- 0 Beperkingen
- 0 Uitsluitingen
- 0 Roerende goederen
- 0 Puin, steenslag, (water)bodem
- 0 Adviezen
- 0 Geen asbest

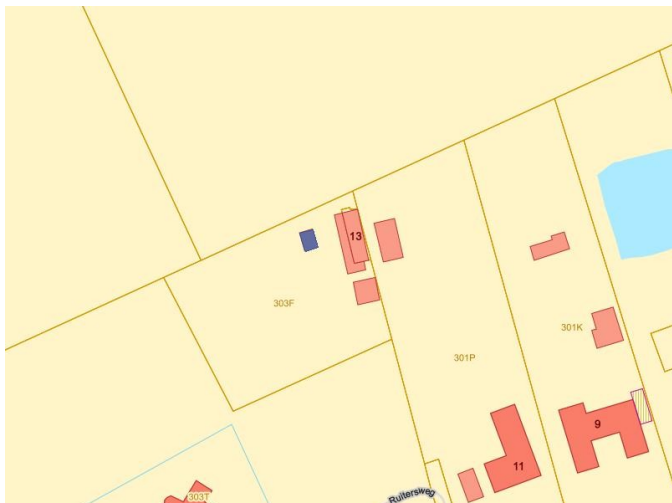
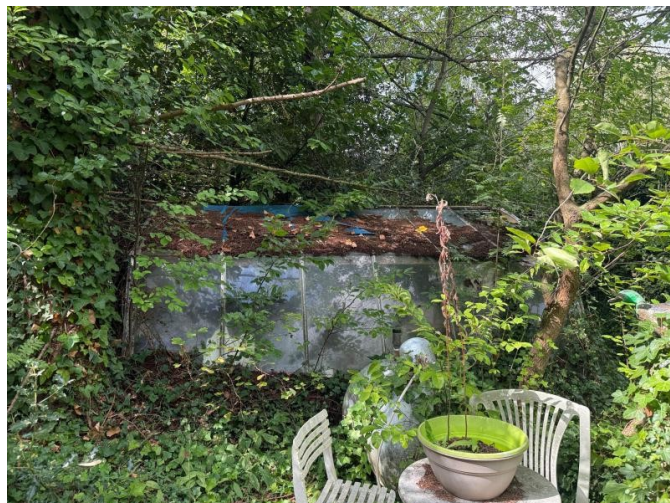
## Zone 3: Serre

Tijdens de inspectie vastgesteld:

- 0 Asbestmaterialen
- 0 Beperkingen
- 0 Uitsluitingen
- 0 Roerende goederen
- 0 Puin, steenslag, (water)bodem
- 0 Adviezen
- 0 Geen asbest
