# Asbestinventarisatattest

Kauterhof 5, 3320 Hoegaarden

Attestnummer : 20260129-000068.000

**Niet-asbestveilig**

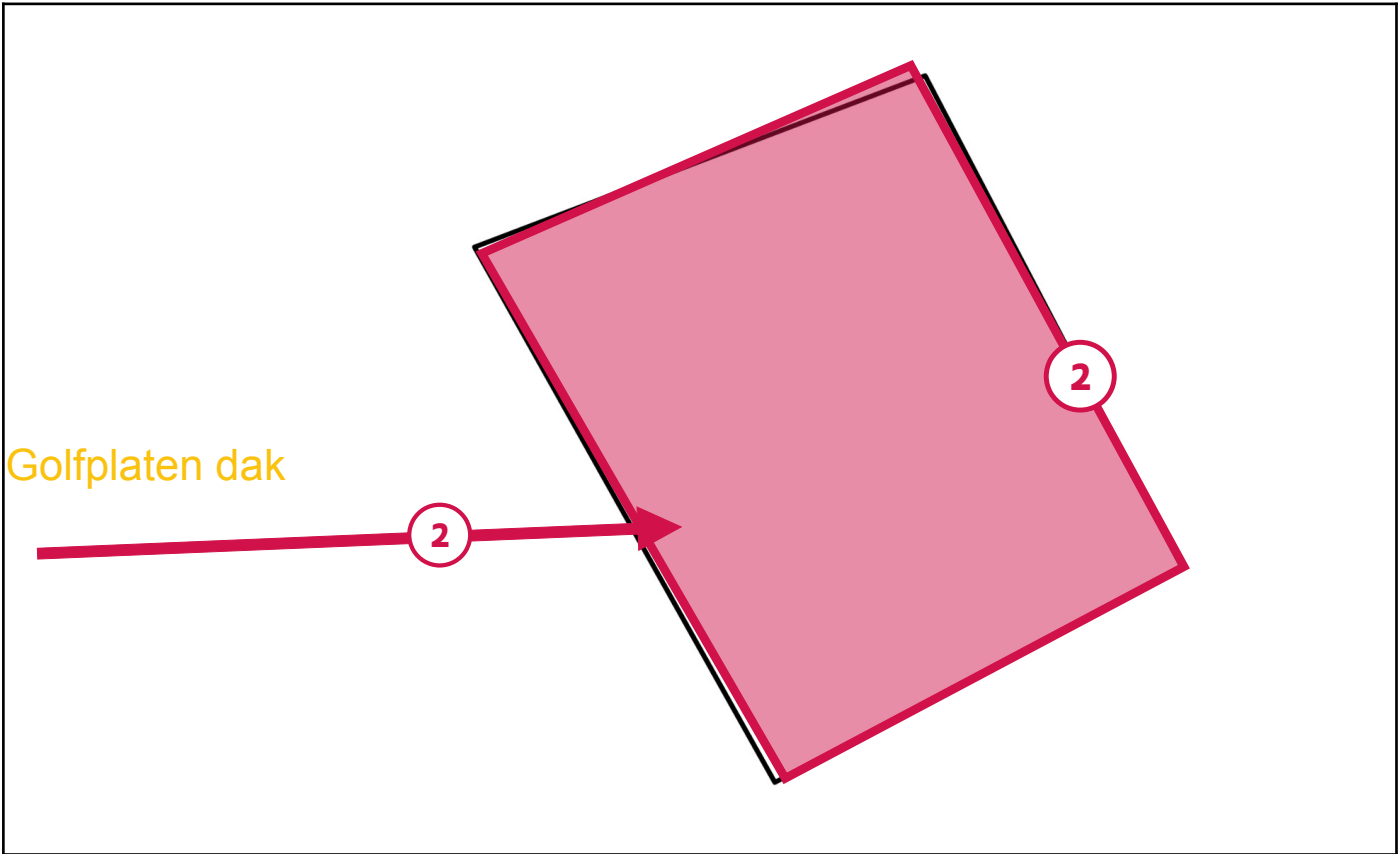
# Plan 2.1: Constructie plan

| Beschrijving | Type | Actie |
|---|---|---|
| 2. Golfplaten dak tuinhuis | Asbestmateriaal | Dringend verwijderen |

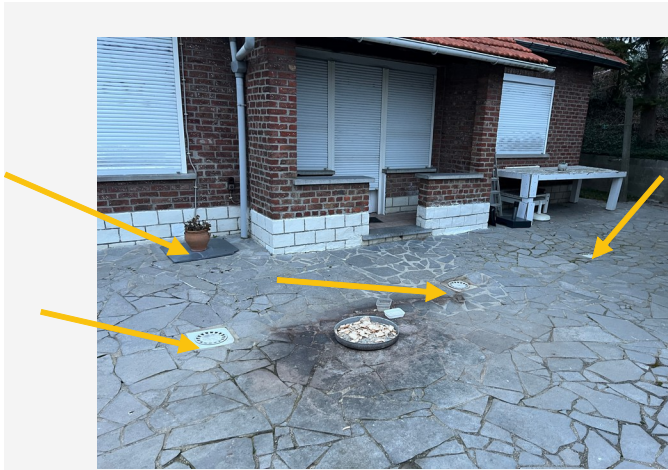
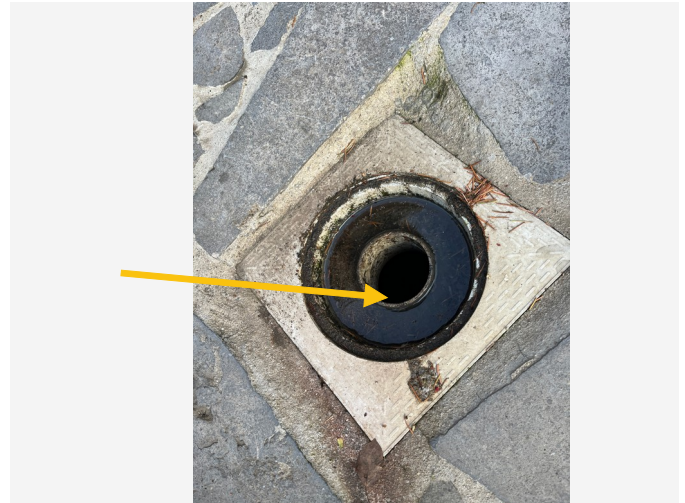
### Informatie over een niet-asbestverdacht materiaal

| Basis voor advies | De asbestdeskundige beoordeelt het materiaal als niet-asbestverdacht. |

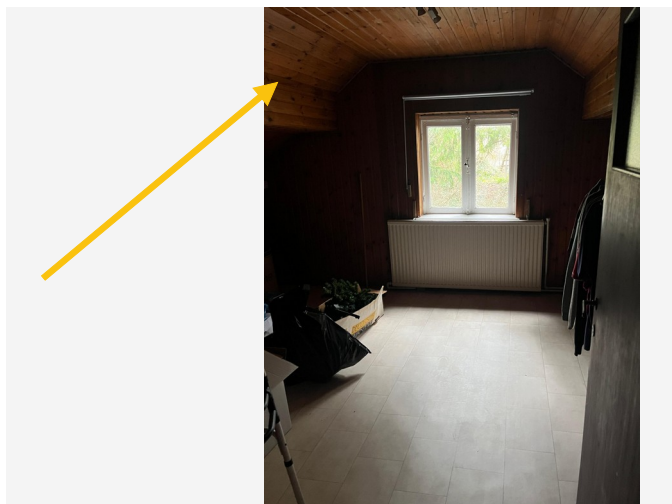
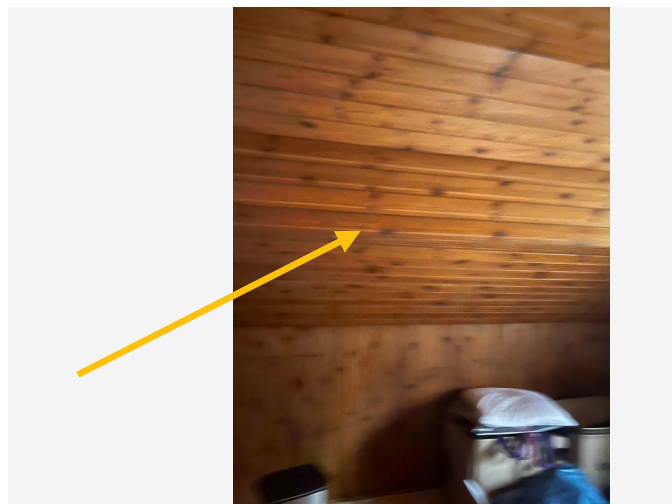
### Informatie over een niet-asbestverdacht materiaal

| Basis voor advies | De asbestdeskundige beoordeelt het materiaal als niet-asbestverdacht. |
