Referentie:  
AI24-RAP002

Hakendover, 28 november 2024

# **INVENTARIS VAN ASBESTHOUDENDE EN -VERDACHTE** **MATERIALEN TER VOORBEREIDING** **VAN RENOVATIEWERKEN**

BV Qualia Team MD  
St.-Ermelindisstraat 34  
3320 Hoegaarden - Meldert

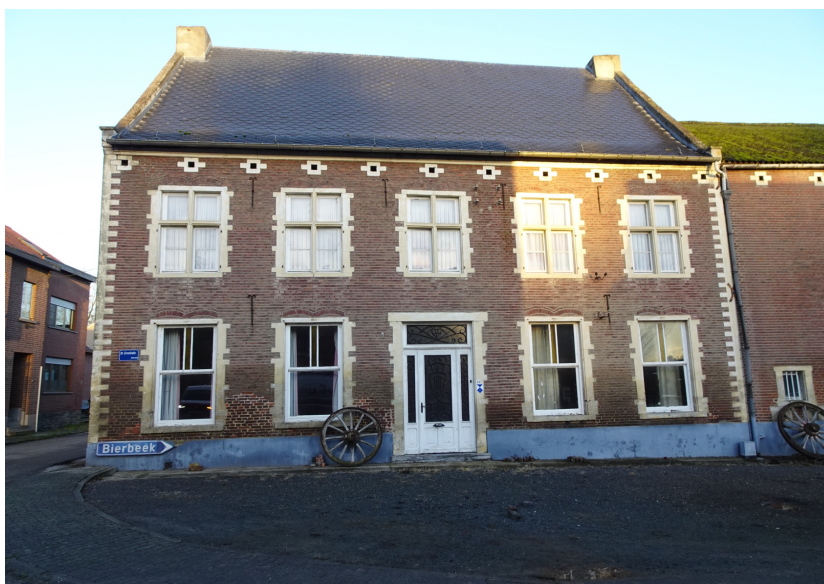
| Nr Gebouw | Verdiep | Omschrijving | Opmerkingen | Nr. Foto |
|---|---|---|---|---|
| 4 | DAK | Dakbedekking | De dakbekleding bestaat uit leien die 10 tot 15% chrysotiel bevatten (serpentin wit asbest)<br>Deze buitentoepassing mag verwijderd worden door een bedrijf met werknemers die de opleiding "eenvoudige handelingen" met jaarlijkse recyclageopleiding genoten hebben (bijvoorbeeld een dakwerker) of door een erkend asbestverwijderaar (zie 1.3.2).<br>Hou rekening met de richtlijnen van OVAM voor de werkomstandigheden en de verwijdering. | 1 |
