# Asbestinventarisatetest

Veldstraat 17, 2290 Vorselaar

Attestnummer : 20250921-000033.000

Uitgegeven op : 21.09.2025

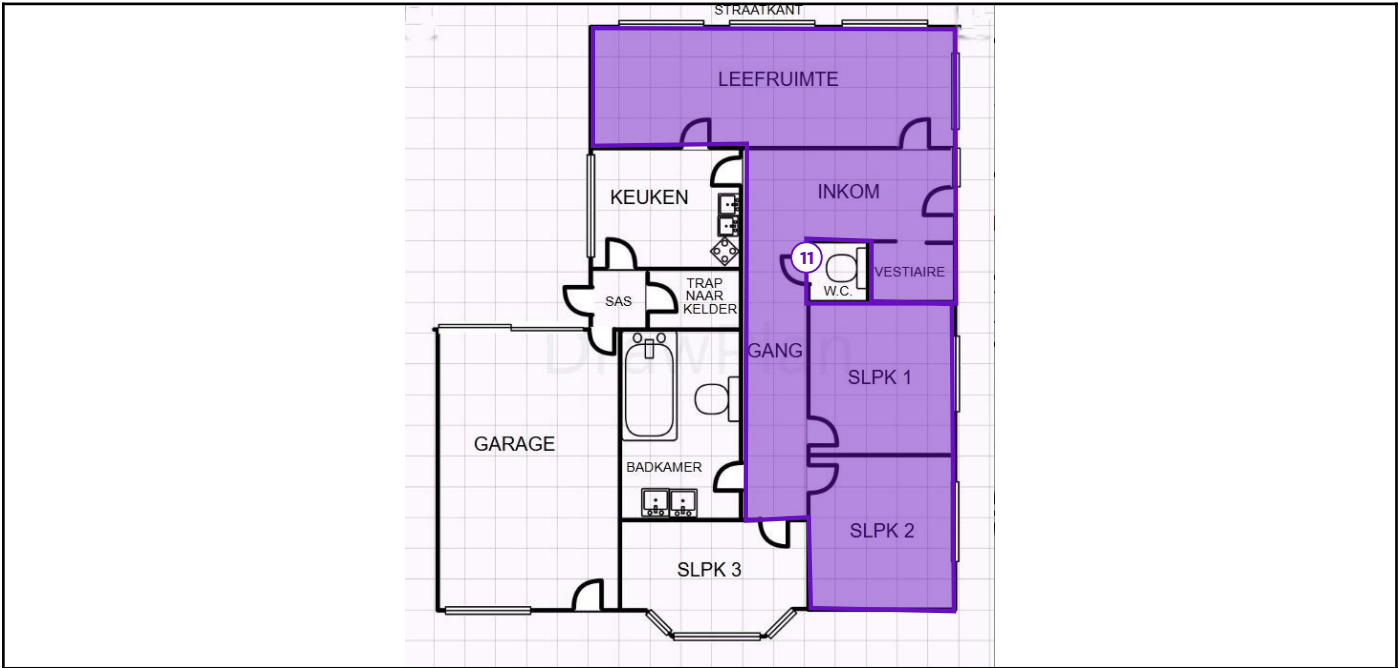
# Plan 1.5: vloerplan glv

| Beschrijving | Type | Actie |
|---|---|---|
| 11. laminaat vloeren woonst | Advies | - |

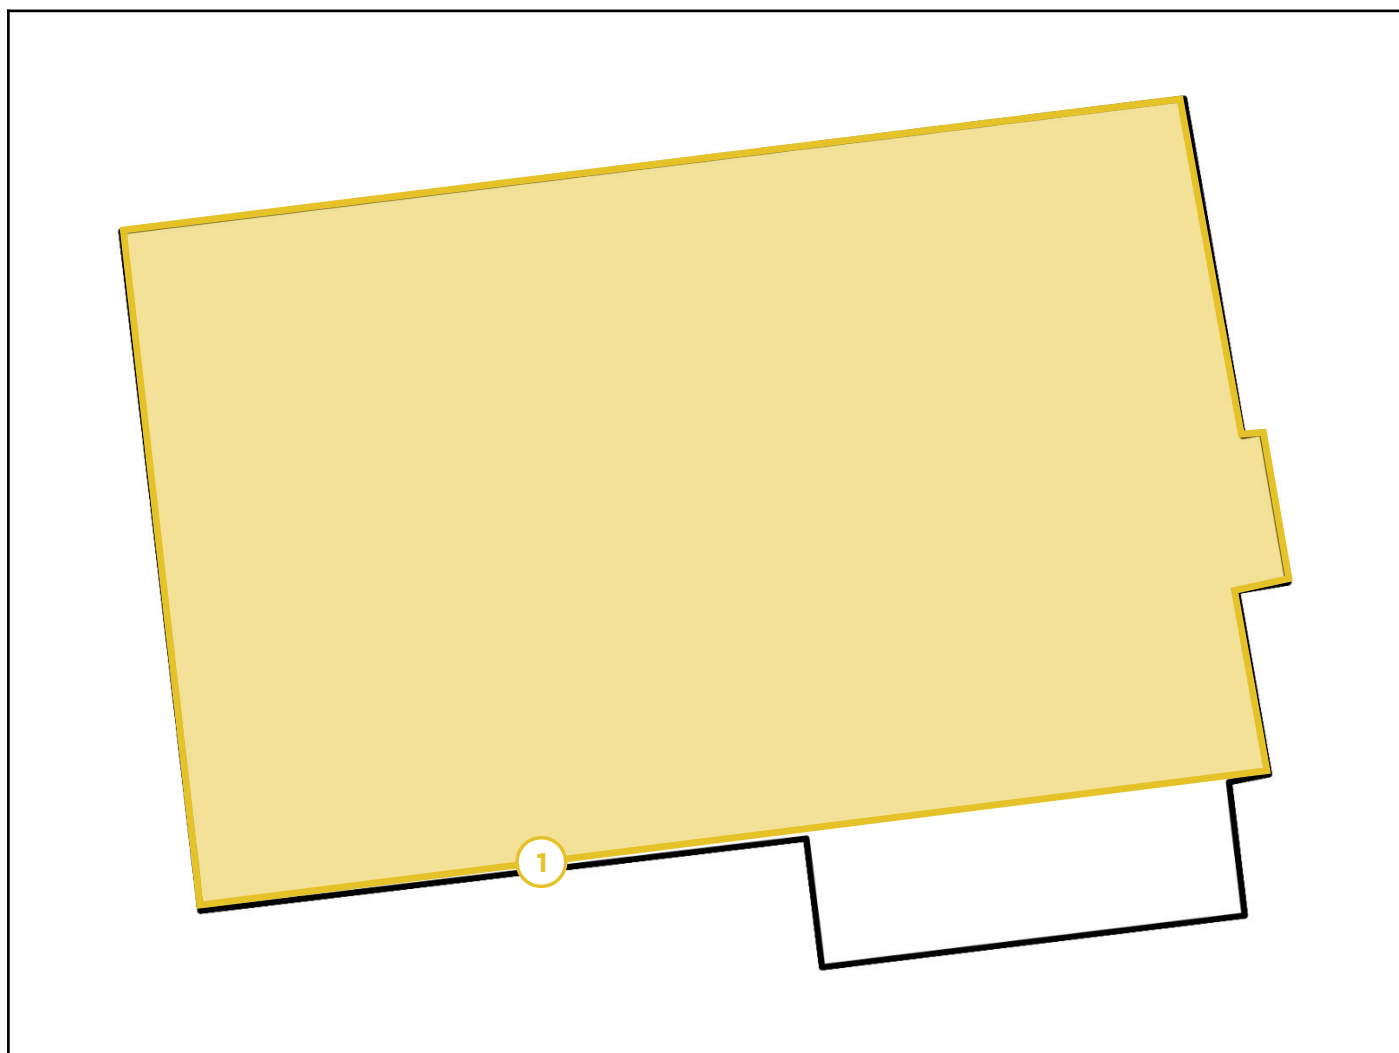
## Plan 1.6: ONDERDAK WOONST

| Beschrijving | Type | Actie |
|---|---|---|
| 1. onderdak woonst | Asbestmateriaal | Zorgvuldig beheren |

(dak werker met 8u basisopleiding asbest) indien de platen eenvoudig te verwijderen zijn zonder kans op breken kan dit via doe-het-zelf of door werknemer(s) met opleidingsattest eenvoudige handelingen; Dek de zoldervloer af met plastic folie . Standaard dragen van de nodige wegwerp beschermingsmiddelen FFP 3 masker , handschoenen en tyvec CAT III type 5-6 , afspoelbaar schoeisel Verwijder de dakpannen. Fixeer het plaatmateriaal , de asbesthoudende platen één voor één en in hun geheel verwijderen. Niet gooien, niet breken. Verwijder onder verneveling of tussentijds voldoende bevochtigen tijdens de volledige duur van de werken. Dubbel verpakken in plastic folie , luchtdicht verpakken of plaats in container met asbestbag. Reinig Nadien de draagstructuur met vochtige doeken (+stofzuiger met absoluut filter kan niet gehuurd worden dus voor een particulier niet mogelijk .) Alle werknemer(s) moeten wel beschikken over een opleidingsattest eenvoudige handelingen 8u. Een vastgesteld asbesthoudend onderdak mag niet definitief

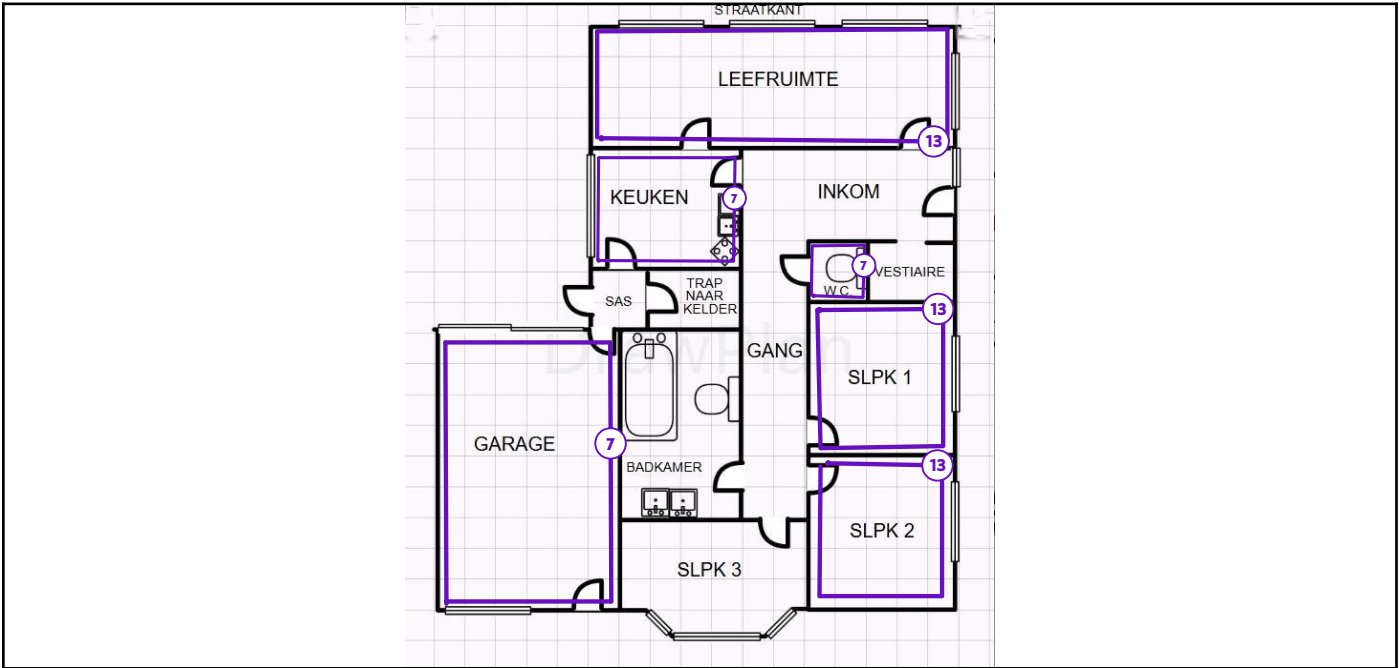
# Plan 1.8: sierlijsten woonst

| Beschrijving | Type | Actie |
|---|---|---|
| 13. Sierlijsten hout | Advies | - |

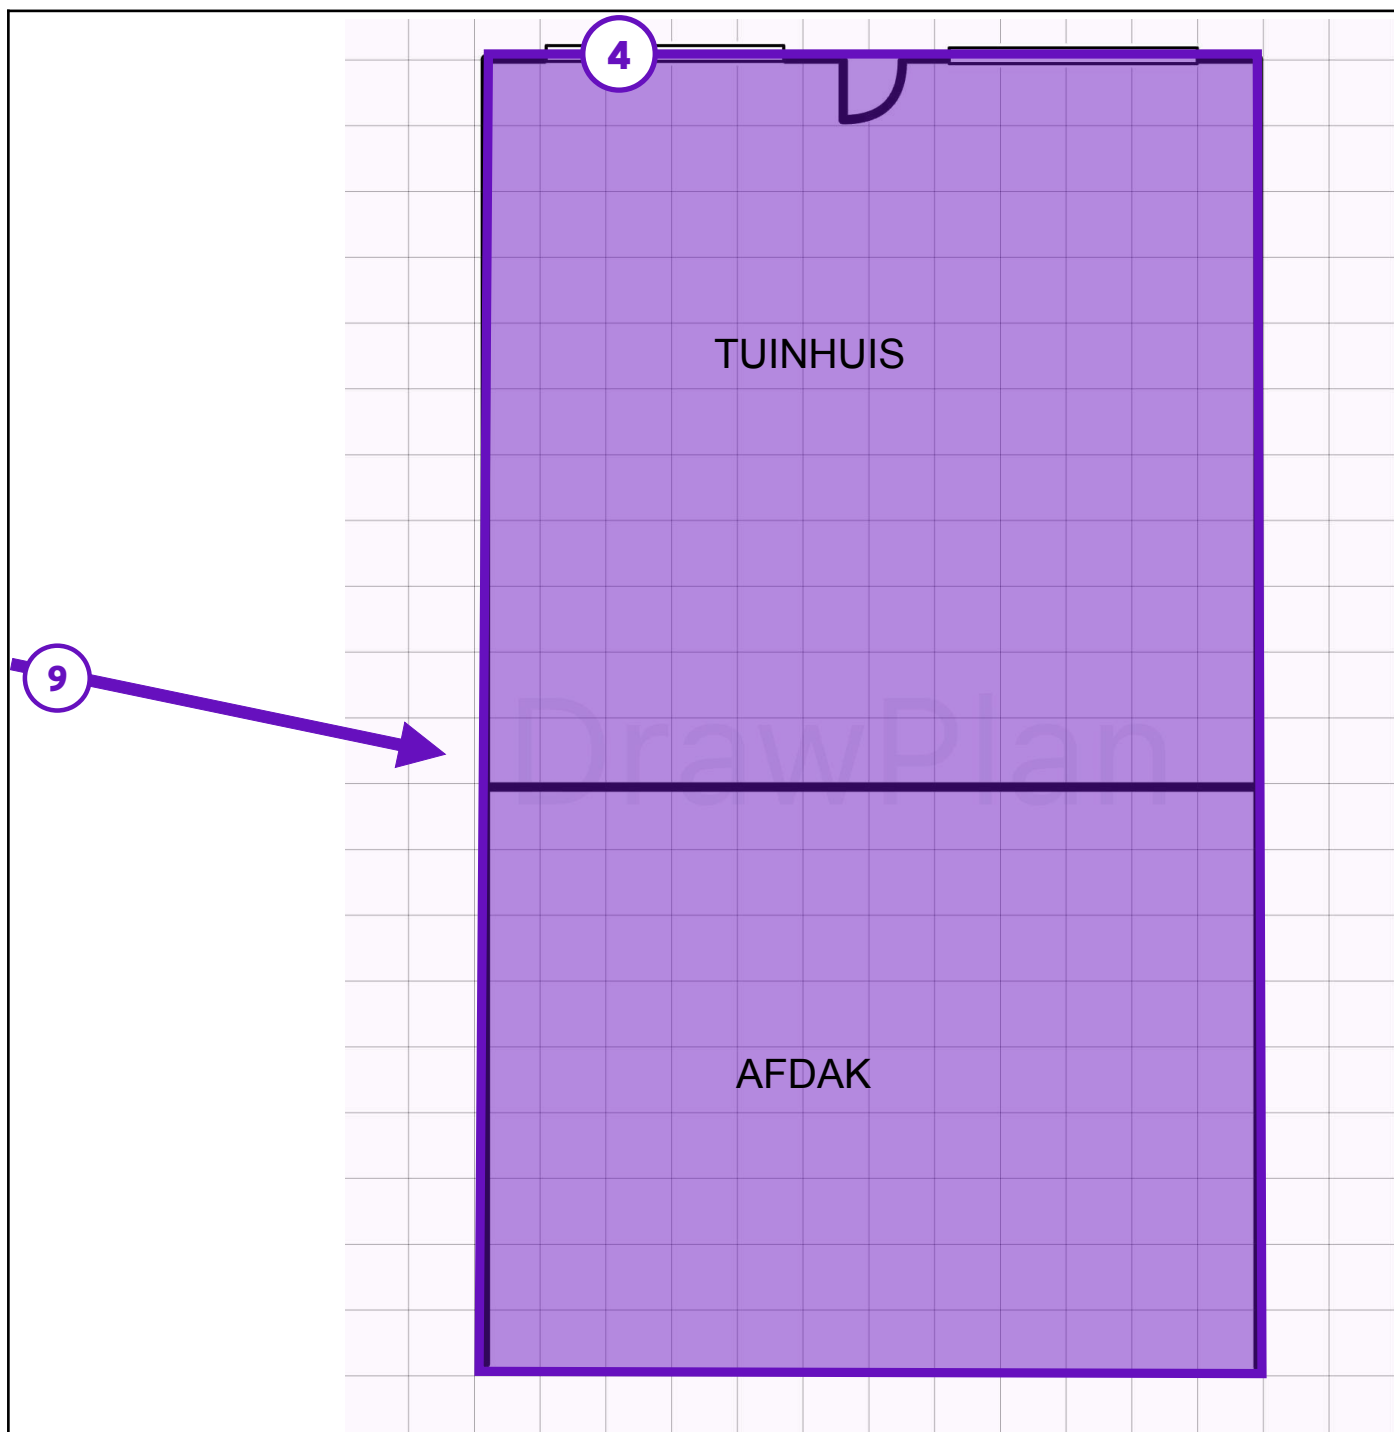
## Plan 2.1: TUINHUIS/AFDAK

| Beschrijving | Type | Actie |
|---|---|---|
| 9. pakkingen waterpomp aan tuinhuis | Advies | - |
